LAPORAN PENELITIAN

IDENTIFIKASI KERUSAKAN-KERUSAKAN KONSTRUKSI BANGUNAN AKIBAT GEMPA BUMI DI INDONESIA

Kasus: Rumah-Rumah Masyarakat Tidak Bertingkat Berangka Atap Genteng dari
Sumber Open Source

FAKULTAS ARSITEKTUR DAN DESAIN
PRODI ARSITEKTUR
UNIVERSITAS KATOLIK SOEGIJAPRANATA
SEMARANG
2020

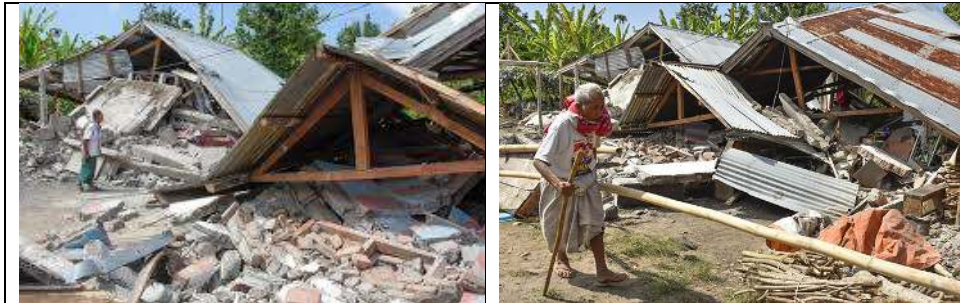
Atap berbentuk pelana, masing-masing terlepas dari induknya namun secara satuan atap tetap utuh, semuanya lepas dari tumpuannya

Gambar 02: Memperlihatkan kekuatan kuda-kuda namun lemah di tumpuan

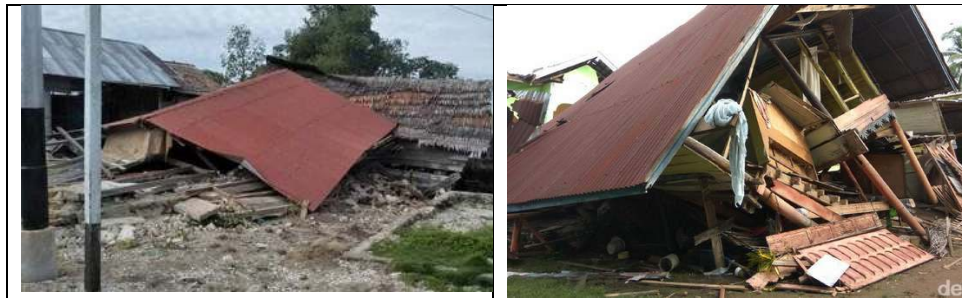
Gambar 03.a: kerusakan pada tumpuan yang menyebabkan kerusakan atap (Gempa Halmahera Selatan)

Gambar 03.b: kerusakan atap yang terkena dampak gempa bumi yang merusak tumpuan kuda-kuda (Gempa Aceh)

Gambar 03: Kasus kerusakan pada tumpuan yang mengakibatkan runtuhnya atap.

Secara struktural kondisi kuda-kuda masih bisa di lihat, namun posisinya roboh kebawah akibat tumpuan rusak tidak dapat menahan kerasnya pergerakan gempa dan kondisi tiang penyangga rusak.

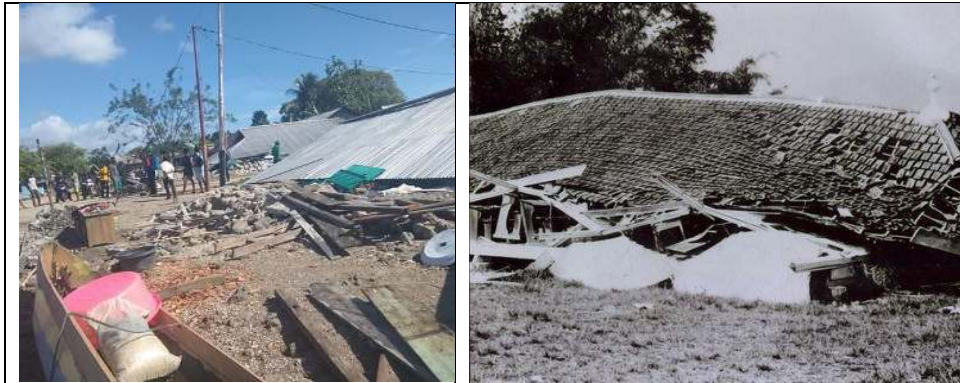
Gempa Halmahera. Atap rumah berbentuk pelana memanjang runtuh kebawah akibat tiang tidak bisa menahan beban gempa bumi

Gempa Padang. Atap limasan memanjang runtuh akibat ikatan kaki kuda-kuda dengan tumpuan tidak kuat menahan beban akibat gempa,

Gambar 05: Atap limasan memanjang yang terdampak gempa bumi, dugaan karena panjang sehingga terjadi kerusakan dari arah panjang

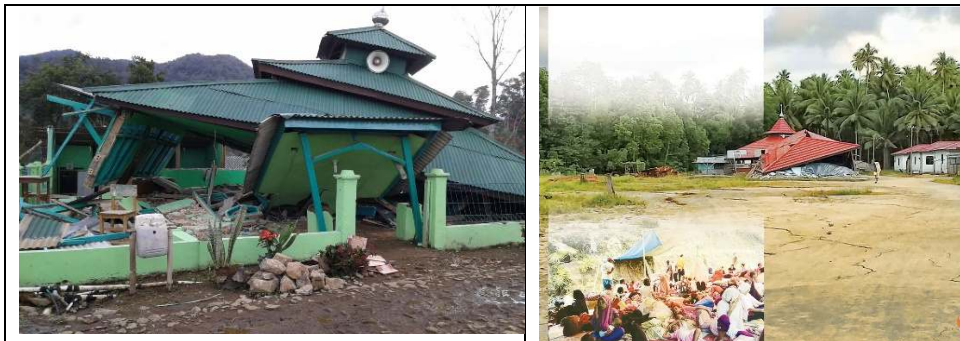
Kedua bangunan ini runtuh sebagian namun konstruksi atap relatif aman

Gambar 06: atap berbentuk piramida cenderung utuh, dugaan sementara karena bidang bujur sangkar memiliki kestabilan terhadap gaya yang datangnya dari dua arah.

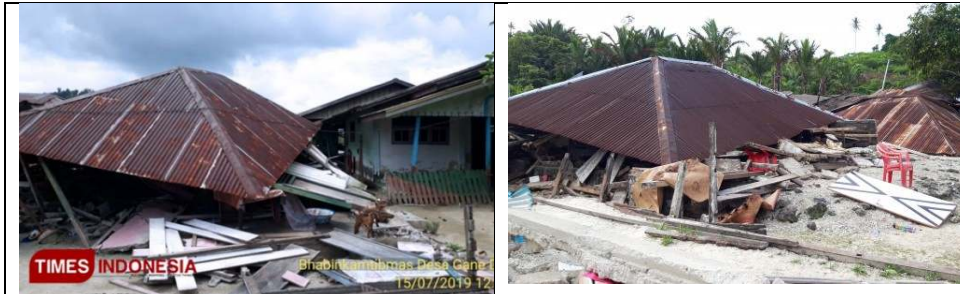
Atap limasan masih utuh runtuh lepas dari tumpuannya
 Gambar 07: Atap limasan tetap utuh namun terlepas dari tumpuannya

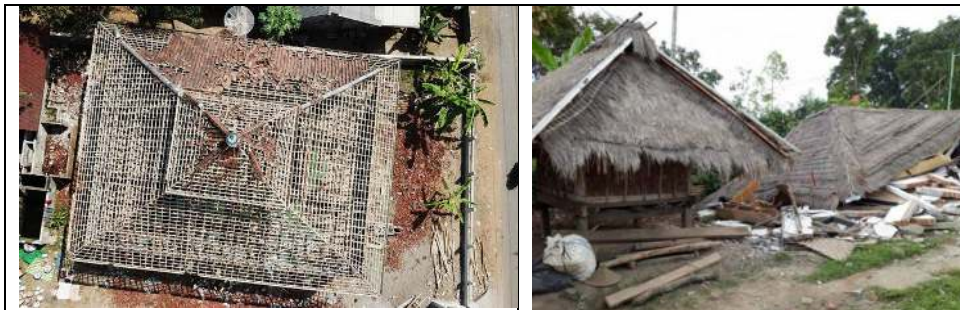
Gambar 08.a: Konstruksi atap dalam situasi relatif utuh turun seluruhnya (Gempa Lombok)
 Gambar 08.b: Konstruksi bamboo ikut runtuh terkena hempasan gempa bumi, namun atap nya masih utuh

Gambar 08: Kerusakan atap dilihat dari arah atas dan kerusakan atap ijuk yang relatif bisa dikendalikan.

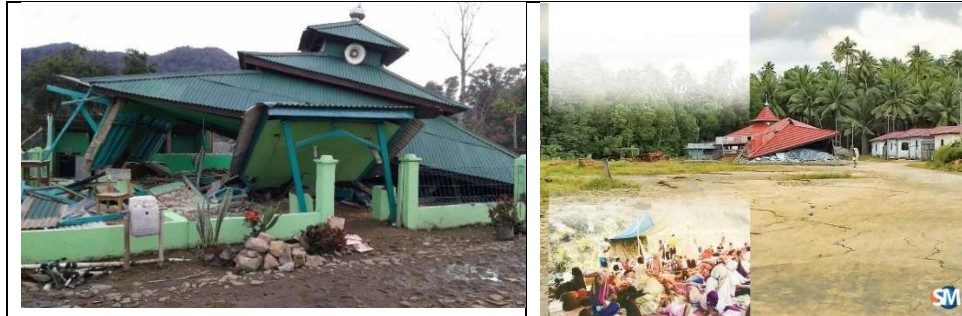
Kedua bangunan ini runtuh sebagian namun konstruksi relatif aman

Gambar 09: Konstruksi atap tetap relatif utuh, namun dua sisi tumpuan rusak sehingga miring.

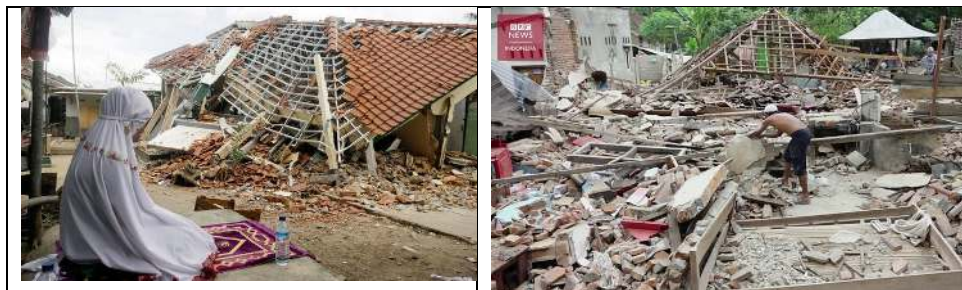
Gambar 10.a: Atap rusak dan turun runtuh tidak bersamaan karena hanya satu sisi tumpuan yang runtuh (Gempa Lombok)

Gambar 10.b: atap bertebaran jatuh rangka atap utuh namun penutup atap yang lepas

Gambar 10: Situasi keruntuhan kerangka atap yang merusak konstruksi itu sendiri.

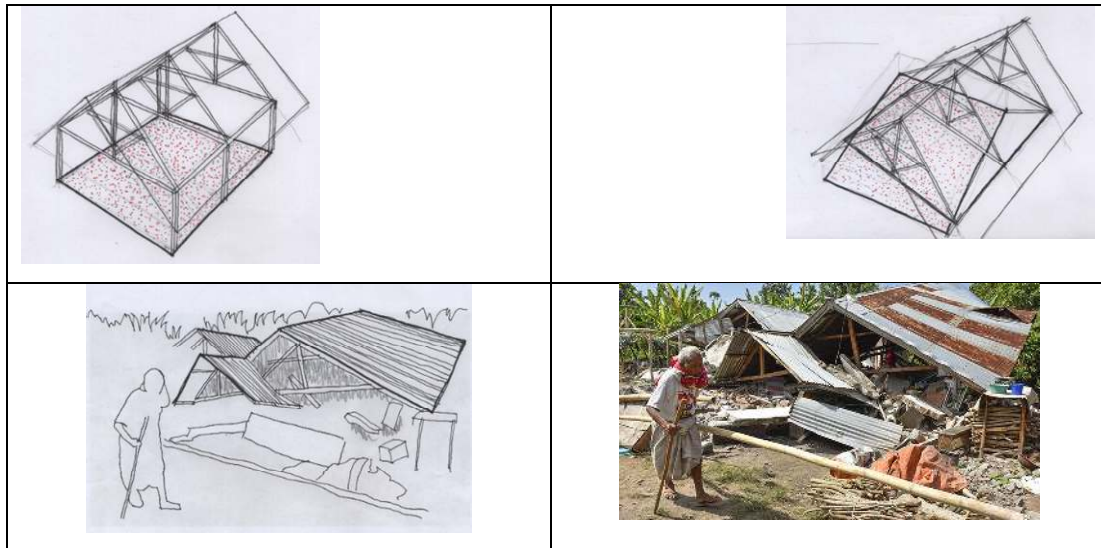
Setelah mengadakan pengamatan melalui data reruntuhan di beberapa lokasi gempa bumi maka bisa di jelas kan sebagai berikut: kerusakan rumah tinggal berbentuk bangunan beratap pelana dengan konstruksi kuda-kuda kayu. Bentuk rangkaian atap dan kuda-kuda terlihat runtuh tidak menyisakan konstruksi tiang dan dinding yang masih berdiri. Jika dilihat reruntuhan bangunan bisa diketahui kalau rangka atap menggunakan kuda-kuda berbahan kayu dengan prinsip kuda-kuda. Posisi kerusakan adalah rangka atap relatif utuh jatuh ketanah akibat tiang kurang berfungsi dengan baik saat terjadinya gempa bumi. Rangka atap hanya mengalami sedikit kerusakan karena terjadi sedikit meluntir dan kerusakan terjadi pada atap bangunan tambahan kanopi. Model rangka kuda-kuda atap pelana

kerusakan paling parah ada di masing-masing tumpuan akibat hentakan beban horizontal atap dengan pendulum di tengah. Tumpuan kuda-kuda rusak sebagian terlepas dari tiang penyangga yang kurang kuat menahan kekuatan beban atap dari pusat beban yakni ditengah.

Gambar 11: Model kerusakan konstruksi pada type rumah beratap pelana berbahan seng, gempa bumi Lombok 2018.

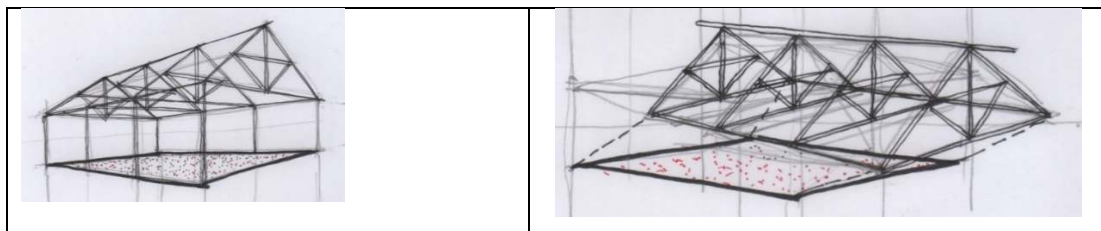
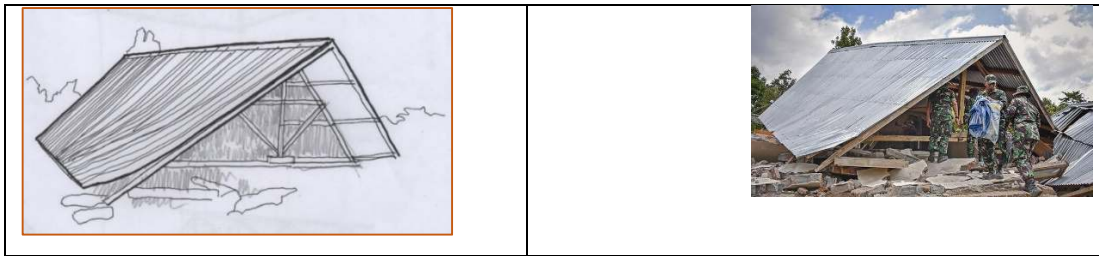
Kasus kedua terjadi pada bangunan rumah tinggal beratap pelana berangka kuda-kuda kayu saat gempa bumi terlempar cukup jauh walau demikian konstruksi kuda-kudanya relatif utuh, hanya mengalami kerusakan pada tumpuan kuda-kuda. Salah satu penyebabnya adalah ruang di bawah atap berbentuk modul empat sendi yang labil terhadap tekanan gempa sehingga roboh.

Gambar 12: Model kerusakan rumah beratap pelana ber ahan asbes gelombang

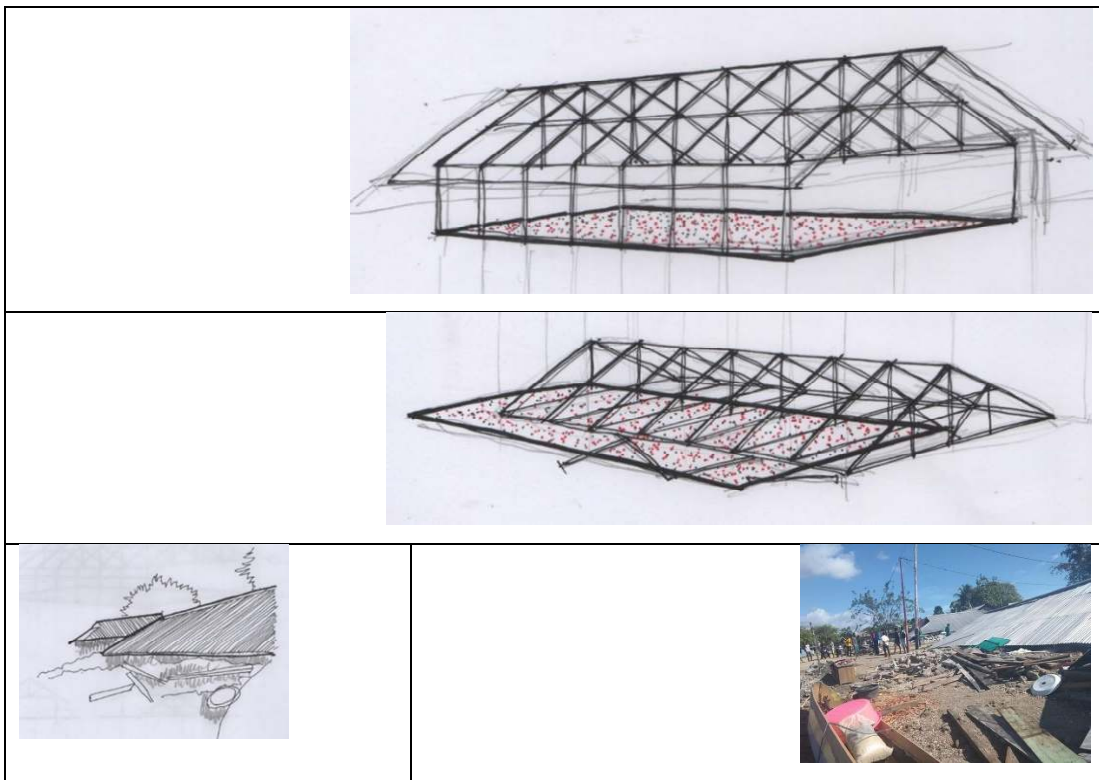
Berikutnya kasus ke tiga type Rumah panjang beratap pelana dengan rangka atap kuda-kuda kayu saat terjadi gempa bumi roboh dengan tidak menyisakan ruang dibawah tumpuan rangka atap, artinya seluruh tiang roboh akiba tidak bisa menahan beban ayun horizontal, meski demikian secara keseluruhan rangka atap tetap utuh. Arah lepas kerangka kuda-kuda menuju ke arah sisi pendek, lepas dari arah goyangan gempa sisi pendek gedung memang cukup rawan.

Gambar 13: Model kerusakan rumah beratap pelana panjang 21 meter (kira kira)

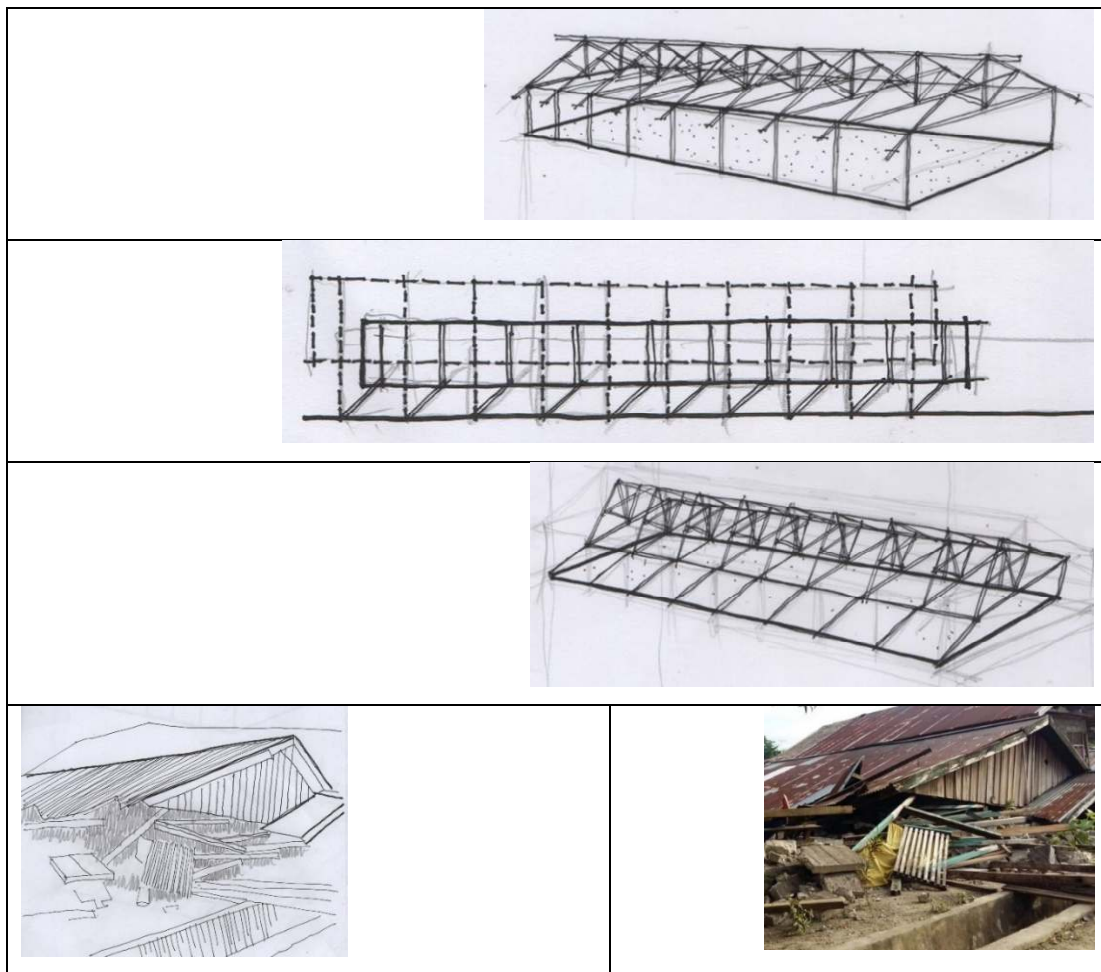
Sistem bentuk struktur bangunan dengan ukuran panjang kasus ini tetap memberi kerusakan struktur kearah sisi pendek, lagi-lagi rangka atap tetap utuh

dan kerusakan pada tumpuan kuda-kuda, rangkanya kuat namun seluruh tiang labil karena membentuk empat sendi yang merupakan bentuk struktur yang rapuh. Rapuh karena sistem bentuk struktur beton memiliki kelemahan pada sambungan siku karena tempat pemberhatian pengecoran sehingga keropos. Dengan mengandalkan bentuk struktur portal maka terjadi sistem struktur yang memiliki empat sendi sangat lemah untuk menghadapi gaya horizontal/lateral. Pertemuan antara kolom dengan kuda-kuda menjadi titik lemah karena pusat gaya berada di tengah tengah konstruksi kuda-kuda sementara pegangan yang berada di kedua tumpuan sangat lemah untuk menahan beban pendulum tersebut (gambar 14).

Gambar 14: Model kerusakan rumah beratap pelana panjang 21 meter (kira kira)

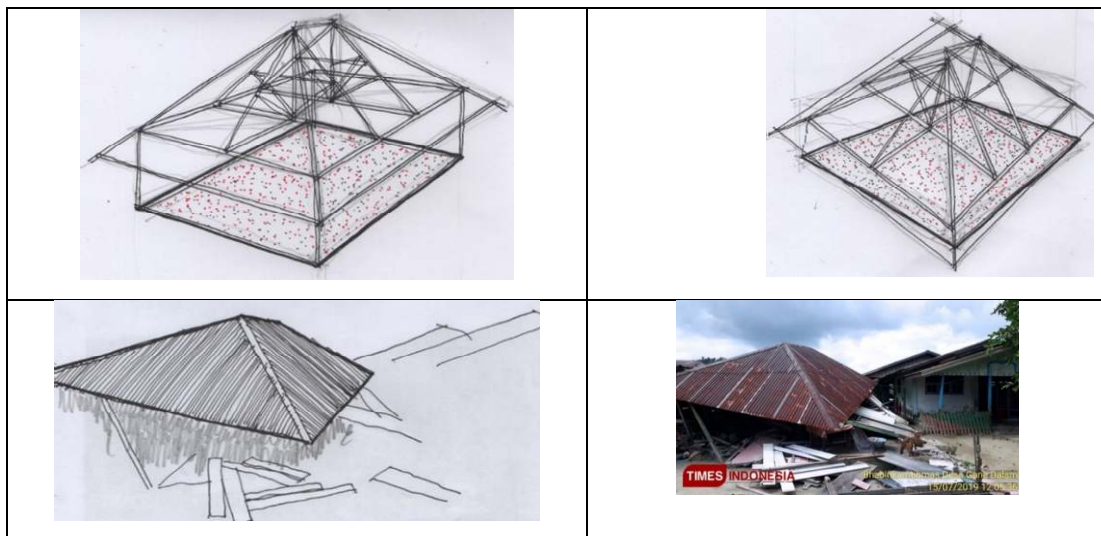
Bentuk berikutnya tipe atap limasan, meski secara struktur lebih stabil menghadap gempa bumi, namun dalam kasus bangunan gempa Lombok (2018)

tidaklah demikian, kekuatan gempa bumi. Struktur konstruksi rangka atap tetap utuh karena secara struktur lebih stabil dibandingkan bentuk atap pelana karena bentuk limasan memiliki kekuatan dua arah sedang pelan memiliki kekuatan horizontal secara satu arah, satu arahnya lemah. Namun mengapa bentuk ini tetap saja mudah roboh terkena hantaman gempa bumi? kita lihat sistem struktur bawahnya, seperti pada bahasan sebelumnya, sistem struktur portal menghasilkan pertemuan empat sendi yang secara struktural lemah berhadapan gaya-gaya horizontal. Bentuk struktur semacam ini meski rangka atapnya kuat menahan gaya horizontal tidaklah menjamin bangunan tidak roboh terkena gempa bumi.

Gambar 15: Model kerusakan rumah beratap limasan berbahan seng Lombok 2018

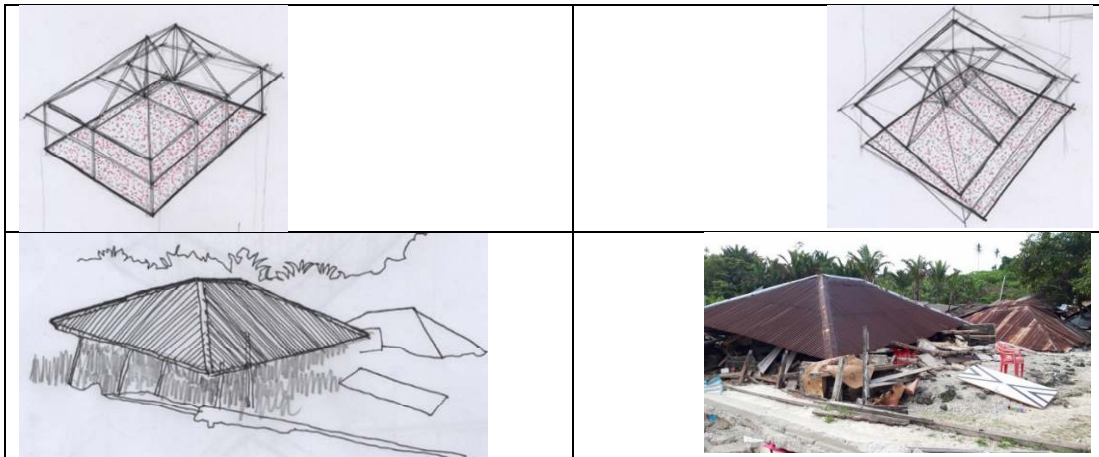
Kasus berikutnya rumah tinggal dengan atap limasan yang sebelumnya berdiri tegar, juga mengalami keruntuhan diterjang gempa bumi, bentuk atap limasan selalu lebih kaku terhadap guncangan, kaki-kaki berbentuk portal empat sendilah yang membuat atap runtuh karena bentuk struktur demikian mudah roboh karena tidak stabil terhadap guncangan. Bentuk struktur demikian memang menjadi kelaziman dalam pembentukan struktur bangunan rumah terutama rumah tinggal. Hanya bentuk tersebut seolah sudah segalanya sehingga dipercaya oleh masyarakat sehingga menjadi kebiasaan.

Gambar 16: Model kerusakan rumah beratap pelana berbahan seng Lombok 2018

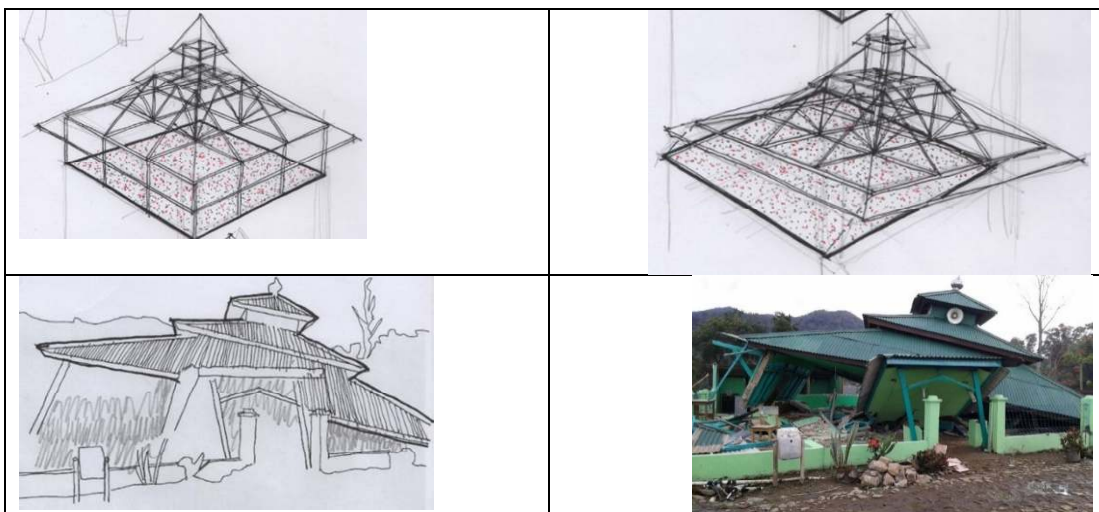
Contoh kasus berikutnya adalah rumah/masjid tipe atap limasan bujur sangkar bertingkat. Secara konsep bangunan tersebut mengadopsi konsep Jawa, pada peristiwa gempa bumi yang lalu turut roboh. Meski rangka atap tidak mengalami banyak kerusakan namun bagian bawah beberapa tiang penyangga roboh lepas dari ikatan kaki kuda-kuda. Masjid joglo yang bentuk aslinya berupa empat tiang soko guru nampaknya diganti dengan tiang di tepi sehingga bagian tengahnya bebas bentang. konstruksi kuda-kuda joglo ini lebih rigid dari bentuk rangka kasus kasus sebelumnya karena disamping berbentuk bujur sangkar rangka joglo bangunan ini lebih rigid karena adanya konstruksi rangka tumpuk.

Gambar 16: Model kerusakan Masjid beratap susun dua bujur sangka

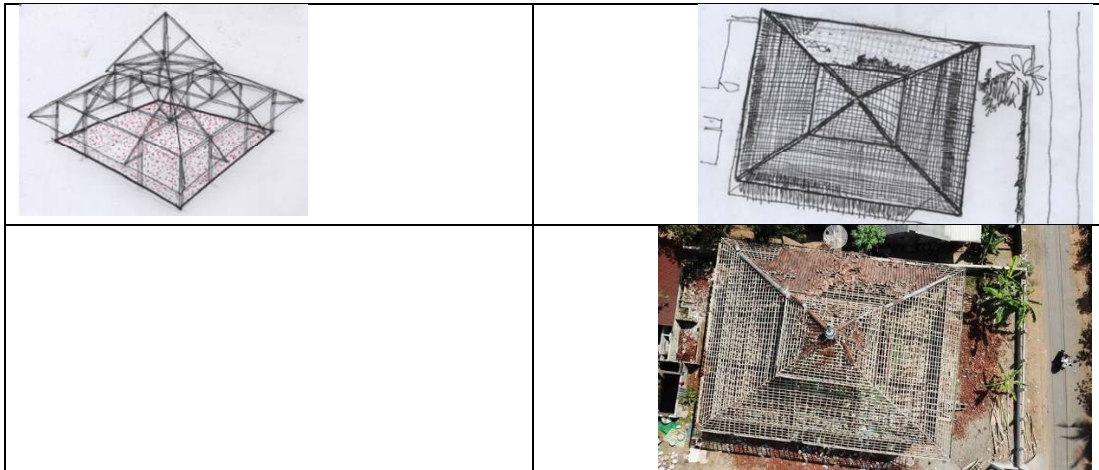
Kasus mirip yakni masjid dengan bentuk bujur sangkar beratap tumpuk saat terkena gempa roboh kebawah dengan kondisi rangka tetap utuh. Kondisi ini terjadi karena rangka bujur sangkar yang relatif kuat menahan dan bentuk atap tumpuk yang semakin menguatkan rangka. Robohnya bangunan diakibatkan oleh ketidak mampuan tiang tiang penyangga menahan beban rangka atap sehingga roboh. Robohnya atap masjid diakibatkan sistem struktur yang menggunakan sistem portal empat sendi.

Gambar 17: Model kerusakan masjid bujur sangkar beratap susun

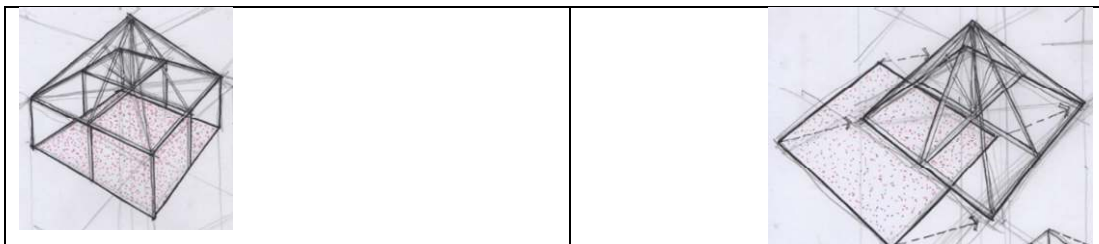
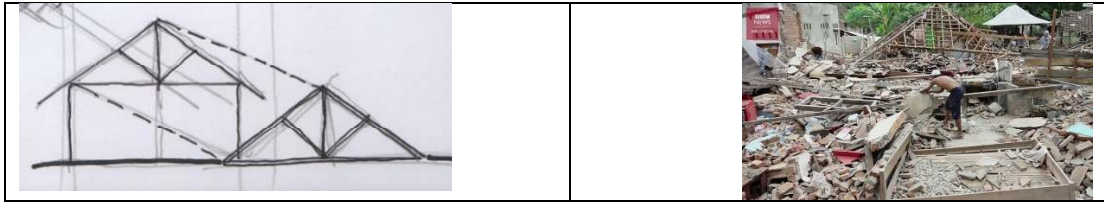
Kasus berikutnya adalah kasus terlemparnya rangka atap akibat dihempas oleh gempa bumi dengan kasus di Jogja. Seluruh rangka atap dalam kondisi agak utuh terlempar jauh dari tumpuannya, ini dikarenakan tiang tiang penyangga disamping tidak kuat menahan beban lateral juga tidak bisa menahan ikatan rangka (gambar 18)

Gambar 18: Model kerusakan rumah bneratap limasan kasus jogja

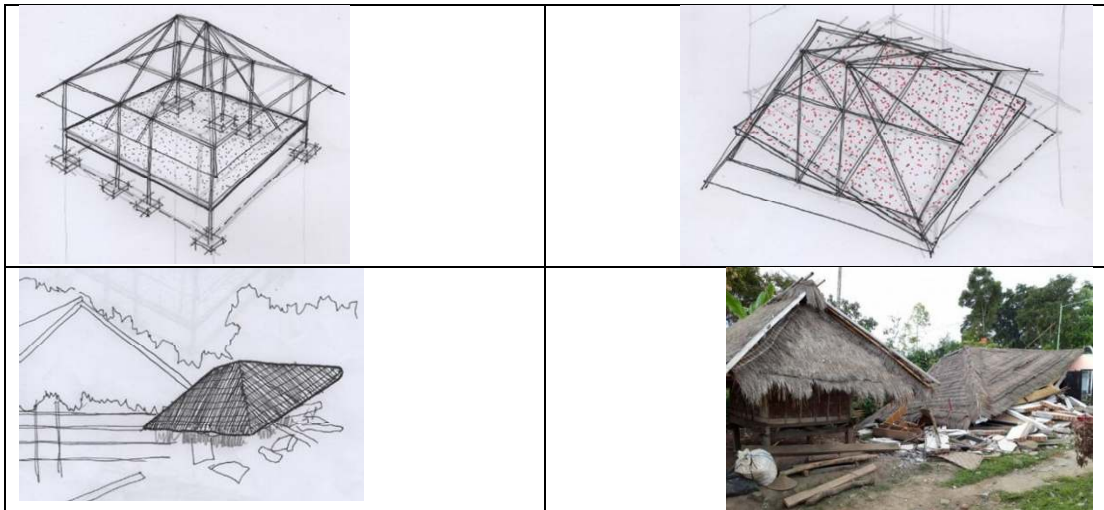
Kasus berikutnya adalah peristiwa terlemparnya rangka atap beserta dari tumpuannya. Peristiwa ini bisa terjadi karena kuatnya susunan rangka atap dengan lapisan penutup atap. Pada peristiwa ini terlepasnya tiang tiang penyangga dengan rangka atap bisa jadi rangka atap jauh lebih kuat dari rangkaian tiang penyangga, secara logika bila tiang penyangga hanya diletakkan diatas umpak seharusnya tiang ikut terbang bersana rangka. Inilah misteri yang perlu di ungkap secara ilmiah.

Gambar 19: Model kerusakan rumah panggung beratap limasan berbahan struktur bamboo dan beratap ijuk

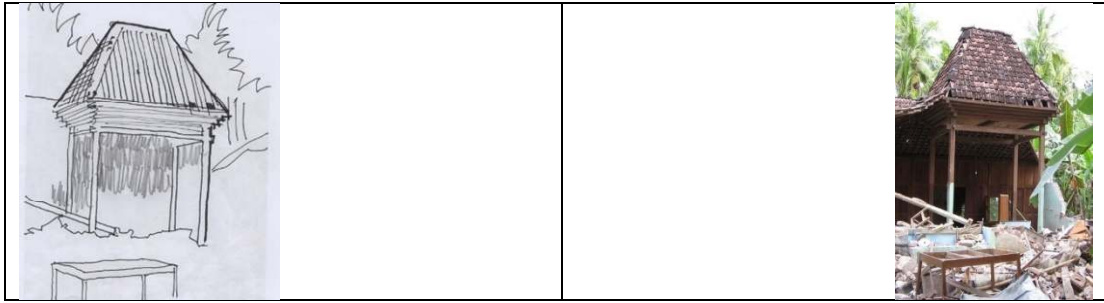
Sebuah konstruksi soko guru yang ditemukan utuh diantara puing puing gempa bumi di Bantul. Pada peristiwa ini menunjukkan bahwa sistem struktur bangunan joglo berhasil bekerja secara baik sesuai konsep yang digunakan yakni dengan menempatkan tumpeng sari sebagai pusat pengendalian kekuatan sehingga pada skala tertentu bagian konstruksi sekunder roboh namun konstruksi primernya tetap dapat dipertahankan (gambar 19).

Gambar 20: Model kerusakan rumah Joglo (kasus Gempa Bantul)
