**LAPORAN HASIL PENELITIAN
MENGHITUNG KERUGIAN KERUSAKAN BANGUNAN KAMPUS
UNIKA DARI DAMPAK LONGSOR MERAYAP**

**PROGRAM STUDI TEKNIK SIPIL FAKULTAS TEKNIK
UNIVERSITAS KATOLIK SOEGIJAPRANATA
SEMARANG
2020 - 2021**

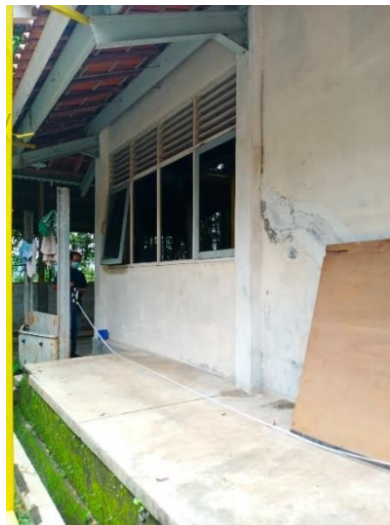
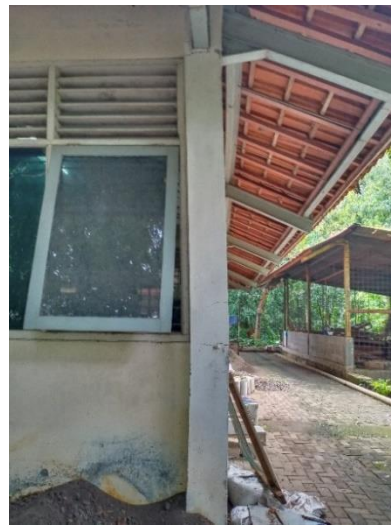
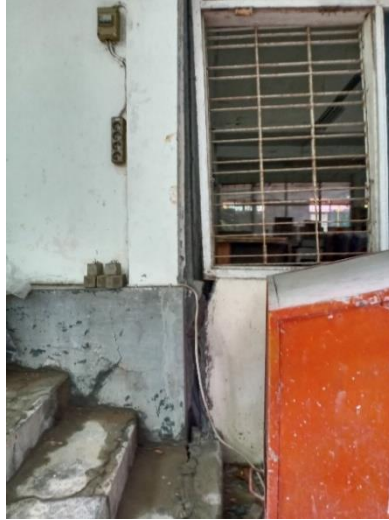
Gambar 11. Dokumentasi kerusakan di Gedung Lab. Teknik.

NO	NAMA BANGUNAN	JENIS KERUSAKAN	LUAS / PANJANG	HARGA SATUAN (Rp)	JUMLAH (Rp)
1.	Laboratorium Fakultas Teknik Bekas Lab. Mektan	Struktur patah dan bergeser	115,2 m ²	4.000.000,00	460.800.000,00
2.	Joglo Sanjojo	- Pondasi bergeser	160,29 m ²	4.000.000,00	641.160.000,00
		- Lantai pecah			
		- Struktur baja tertarik			
		- Plafon pecah			
	Pagar tembok pembatas	- Putus 3 bagian - Miring	17,1 m	1.000.000,00	17.100.000,00
	- Perbaikan paving turun dan bergelombang	94,5 m ²	50.000,00	4.725.000,00	
	- Saluran air patah	-	-	1.500.000,00	
	- Tangga bergeser	-	-	500.000,00	
3.	Kapel Ignatius	- Patah	50 m	750.000,00	37.500.000,00
	Selasar				
	Dalam Kapel

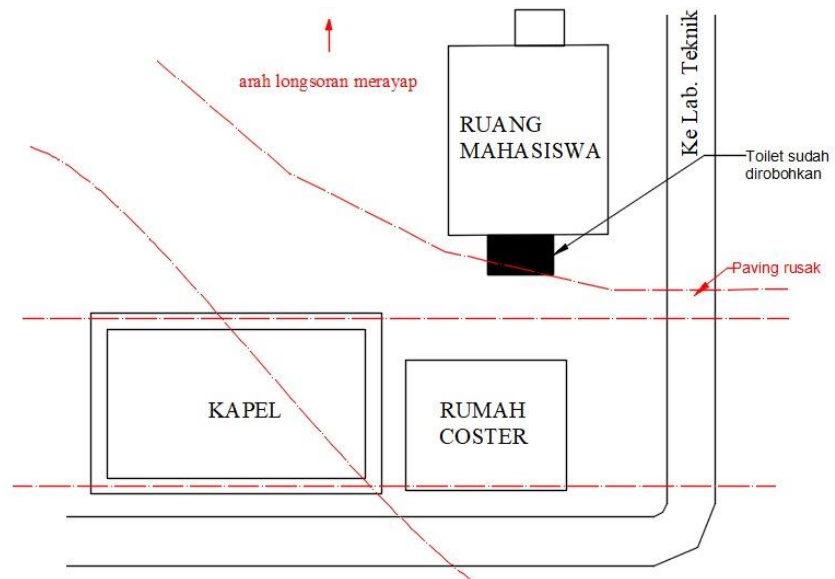
Gambar 14. Sketsa Patahan di Kapel Ignatius.

2. Bila dilihat visual patahan yang paling berpengaruh yang menyebabkan longsor merayap dari pertigaan Tinjomoyo (pintu keluar) miring ke arah teras tangga kapel ke arah kampus UNTAG. Bentuk garis patahan berbelok – belok tetapi satu jalur, sedang di atasnya arah cabang patahan tanah.

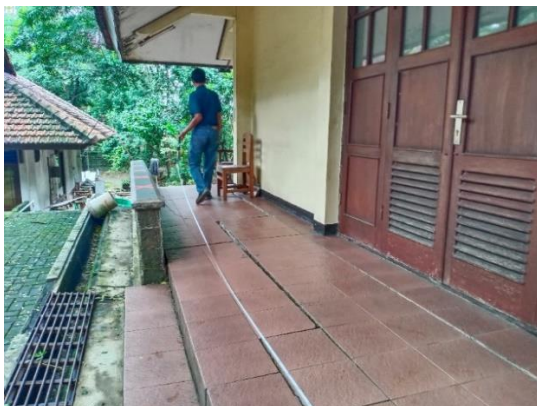
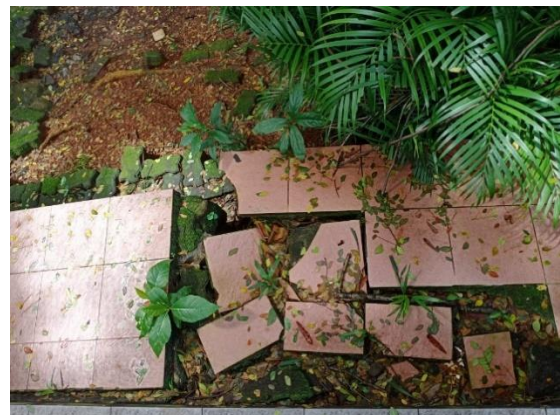
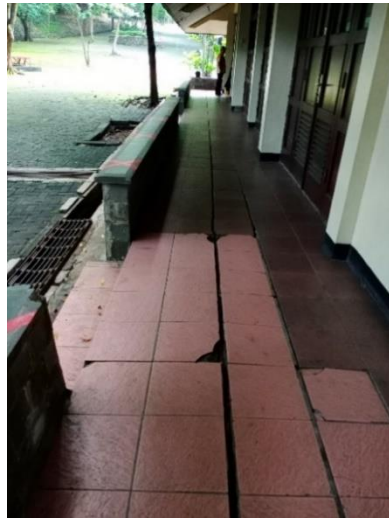
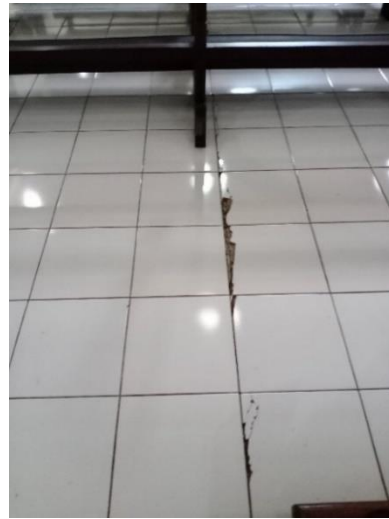
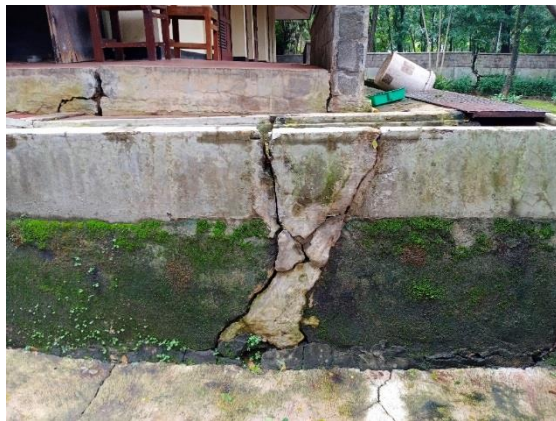
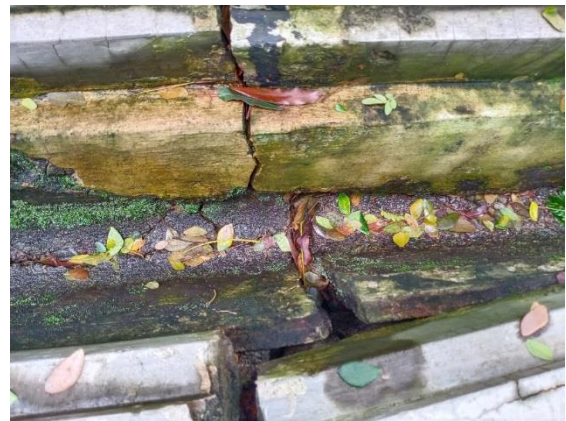
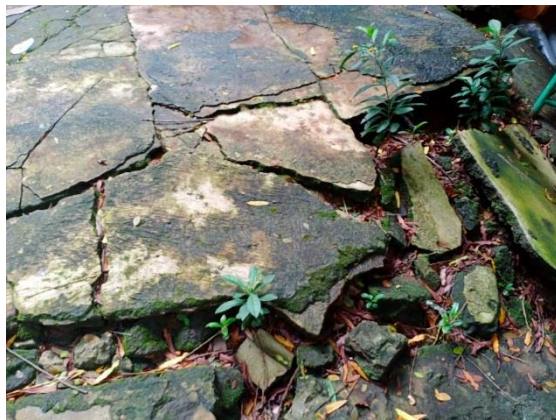
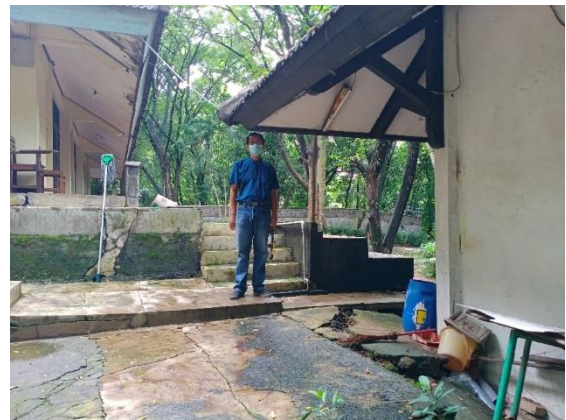
Gambar 15. Dokumentasi kerusakan di Kapel Ignatius.

NO	NAMA BANGUNAN	JENIS KERUSAKAN	LUAS / PANJANG	HARGA SATUAN (Rp)	JUMLAH (Rp)
	Tangga	- Patah	2 m ²	500.000,00	1.000.000,00
	Toilet	- Sudah dirobohkan	15,98 m ²	3.000.000,00	47.940.000,00
4.	Lapangan Tenis	- Retakan - Tidak rata	276 m ²	5.000.000,00	1.380.000.000,00
5.	Gedung Sport Hall	- Jalan patah dan turun	230,4 m ²	5.000.000,00	1.152.000.000,00
		- Talud pecah	13,44 m	1.500.000,00	20.160.000,00
		- Saluran air hujan patah	8 m	250.000,00	2.000.000,00
		- Perbaiki lantai	54,5 m	50.000,00	2.725.000,00
	Trap tangga	- Retak	138 m	300.000,00	41.400.000,00
6.	Gedung HC (A)				
	Dinding penahan tanah	- Retakan	2 m	500.000,00	1.000.000,00
	Tangga	- Patah	2 m	500.000,00	1.000.000,00
	Ruang bundar mahasiswa bawah	- Dinding pecah	3 m	500.000,00	1.500.000,00
	Kolom depan pintu ruang bundar (Ruang Rapat)	- Retakan	10 m	250.000,00	2.500.000,00
Total Kerugian (Rp)					3.839.010.000,00
