BAB. IV HASIL DAN PEMBAHASAN

4.1 Data umum rumah dinas Bupati Rembang

4.3 Deskripsi dan Kondisi Kerusakan

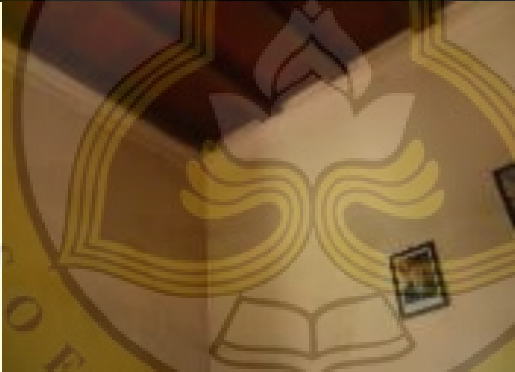
<ol style="list-style-type: none"> 1. Kerusakan pada plafond banyak yang sudah pecah atau hilang 2. Kerusakan pada plasteran dinding disebabkan air hujan masuk lewat atap.
3

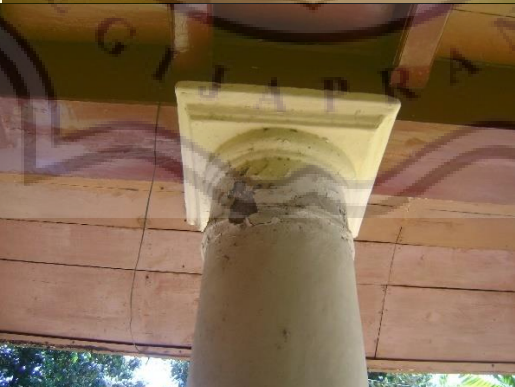
<p>Kerusakan pada pilar bagian atas karena material yang tipis.</p>

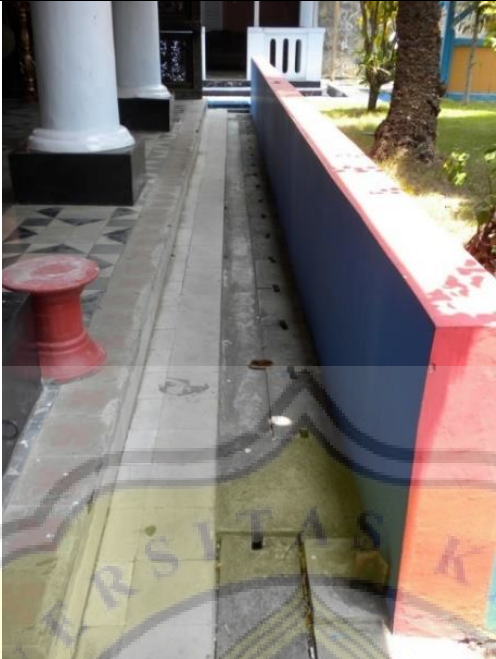
<p>Pagar dinding pembatas dengan warna merah biru tidak asli perlu dibongkar.</p>
2

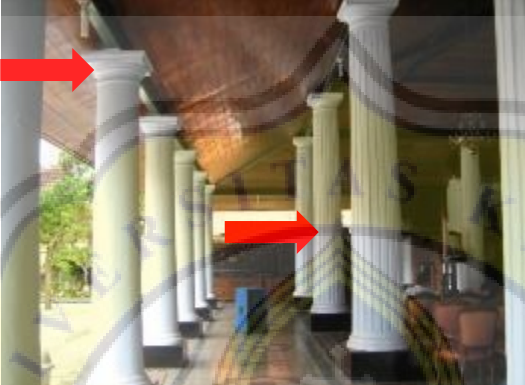
<p>Spesifikasi: Kolom beton diameter bawah 40cm dan atas 30cm. fungsi struktur penopang bangunan</p> <p>Kerusakan: Kerusakan plesteran dan permukaan akibat penurunan kualitas material bangunan</p> <p>Lokasi: Pendopo</p>
2

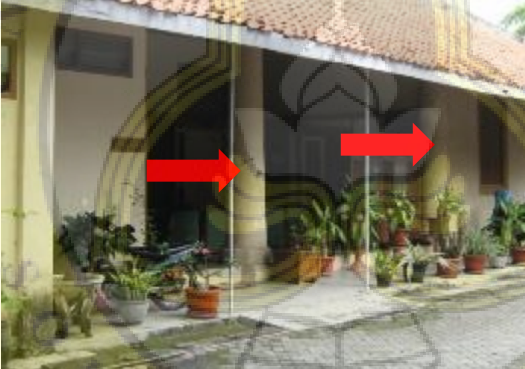
<p>Spesifikasi: Kolom beton diameter bawah 40cm dan atas 30cm. fungsi struktur penopang bangunan</p> <p>Kerusakan:</p> <ul style="list-style-type: none"> • Warna kolom kusam • Pelapukan finishing akibat tampias air hujan. <p>Lokasi: Lobby/Transisi</p>
3

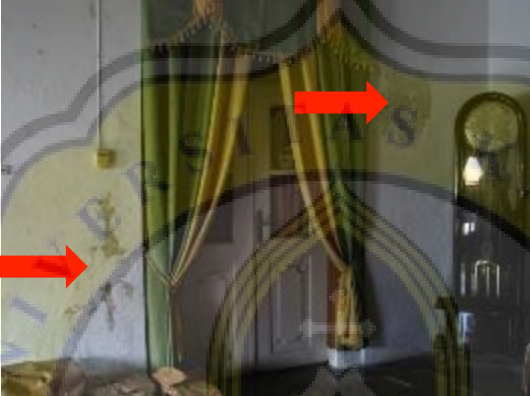
<p>Spesifikasi: Pasangan dinding interior bata finishing plester aci dan cat</p> <p>Kerusakan: Kerusakan dinding terutama pada plesteran</p> <p>Lokasi : Bangunan Induk</p>
3

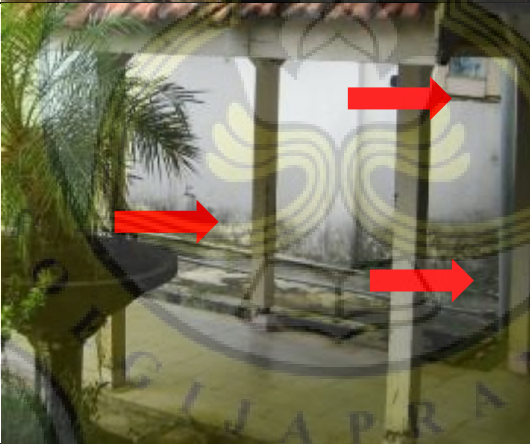
<p>Spesifikasi: Pasangan dinding eksterior bata finishing plester aci dan cat</p> <p>Kerusakan: Dinding luar kotor dan berjamur karena kelembapan ,panas terutama yang terkena cipatran air dari lantai.</p> <p>Lokasi : Dorloop Bangunan Induk</p>
4

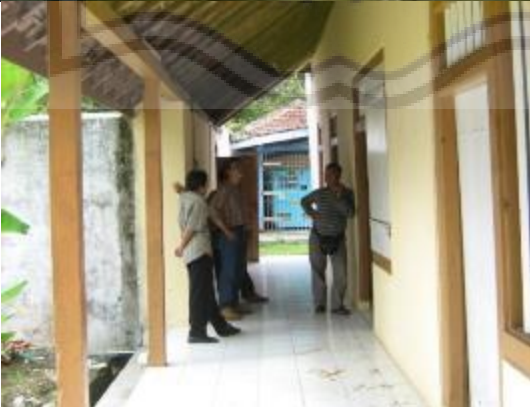
<p>Spesifikasi: Pasangan dinding Interior:</p> <ul style="list-style-type: none"> • Pas. Bata finishing plester aci dan cat • Dinding Patisi Triplek <p>Kerusakan: Pelapis dinding berupa triplekek pada semua bagian Rumah Dinas dilepas. Dinding yang plasterannya rusak</p> <p>Lokasi : Kamar Selir</p>

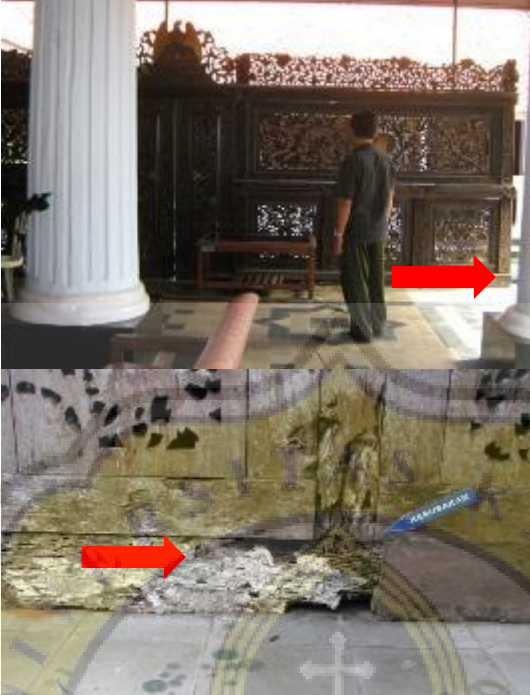
<p>Spesifikasi:</p> <ul style="list-style-type: none"> • Partisi Kayu Jati yang diukir Tinggi 230cm tebal 3-4 cm • Struktur berupa balok kayu 12x15cm <p>Kerusakan: Partisi ukiran asli dilatar belakang pendopo Kerusakan Pada bagian bawah terjadi pelapukan karena usia dan rayap. Selain itu pelapukan di indikasikan karena air pada saat dilakukan pel lantai atau kegiatan lain.</p> <p>Lokasi : Pendopo</p>
2

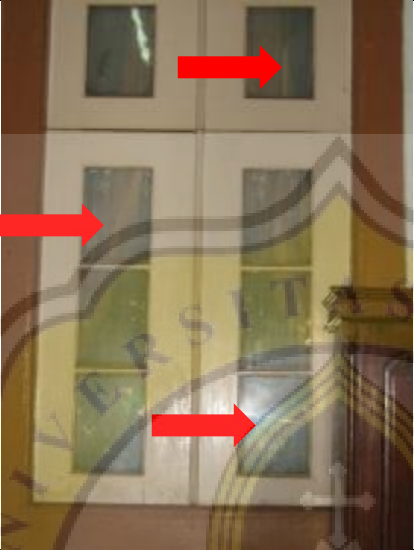
<p>Spesifikasi:</p> <ul style="list-style-type: none"> • Kaca Bening t=5mm <p>Kerusakan: Kaca pada pintu dan jendela banyak yang sudah buram.</p>
2

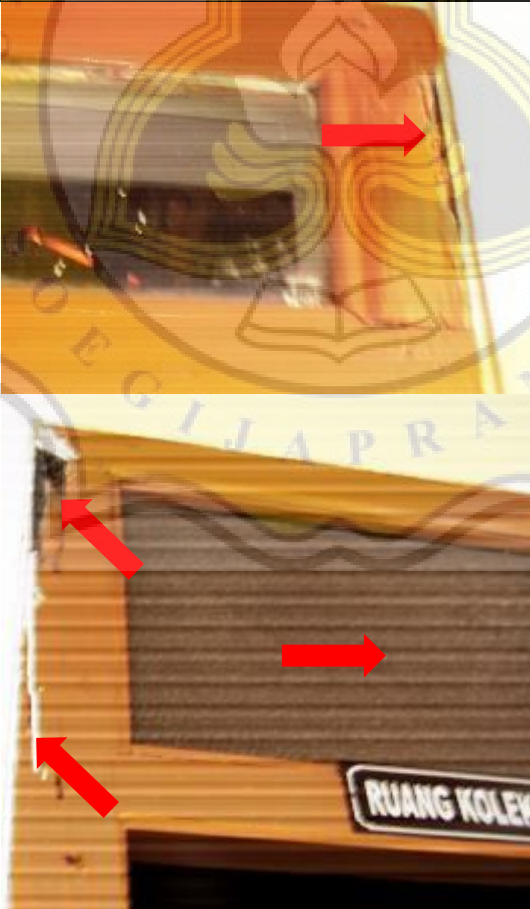
<p>Spesifikasi:</p> <ul style="list-style-type: none"> • Kayu jati 12x15cm dengan profil pada sisi dalam • Tali air pada keliling objek • Kawat nyamuk untuk angin-angin <p>Kerusakan:</p> <ul style="list-style-type: none"> • Kosen pintu dan jendela mengalami pelapukan karena faktor usia dan rayap. • Kawat nyamuk mengalami korosi.

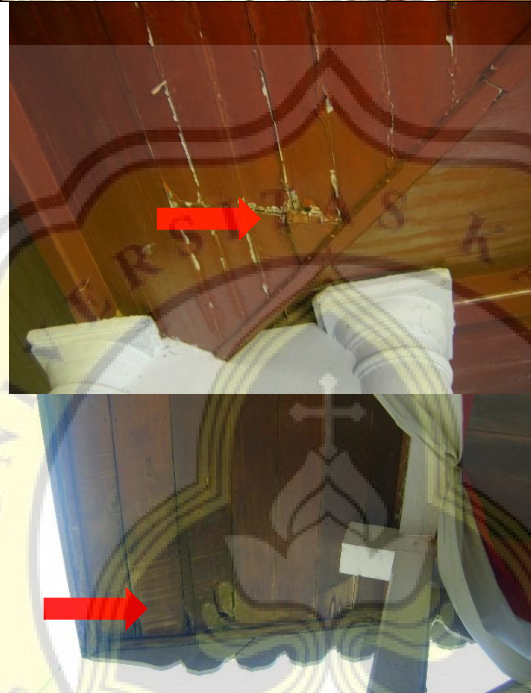
<p>Spesifikasi:</p> <ul style="list-style-type: none"> • Rangka Kayu • Penutup lambersiring kayu. <p>Kerusakan: Kerusakan plafond lambersiring papan kayu lapuk karena usia, air hujan dan rayap. Kerusakan di indikasikan karena terjadi kebocoran atap sehingga air membasahi rangka dan kayu plafon yang lama-kelamaan membuat umur kayu pendek.</p>

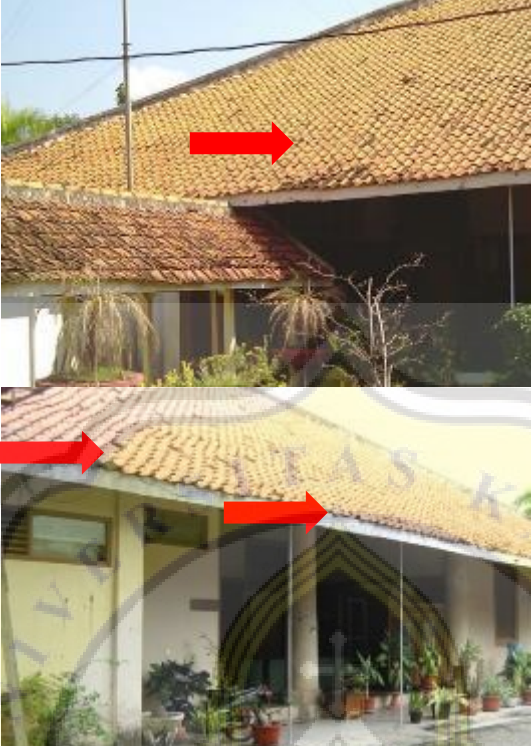
<p>Spesifikasi:</p> <ul style="list-style-type: none"> • Genteng tanah liat • Lisplank kayu 20cm tebal 2cm finishing cat kayu. <p>Kerusakan:</p> <ul style="list-style-type: none"> • Genteng tidak asli. • Permukaan atap bergelombang. • Listplank banyak yang mulai rapuh dan kerusakan cat
2

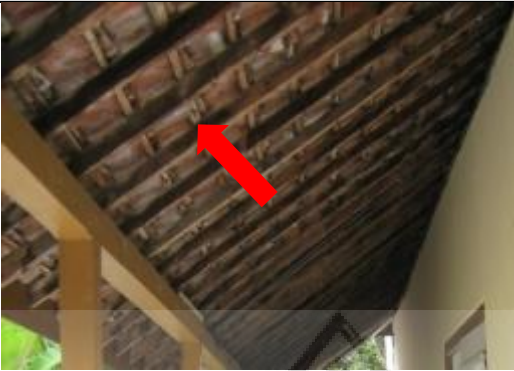
<p>Spesifikasi:</p> <ul style="list-style-type: none"> • Usuk Kayu 5x7cm • Reng 2x3cm <p>Kerusakan: usuk dan reng mengalami pelapukan karena faktor usia.</p>
2

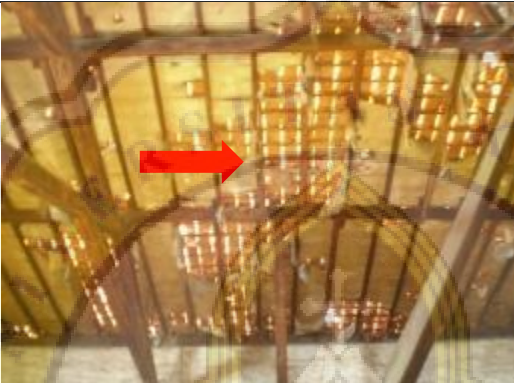
<p>Spesifikasi:</p> <ul style="list-style-type: none"> • Usuk Kayu 5x7cm • Reng 2x3cm <p>Kerusakan: usuk triplek dan reng mengalami pelapukan karena kebocoran atap sehingga air hujan membasahi rangka atap.</p>
3

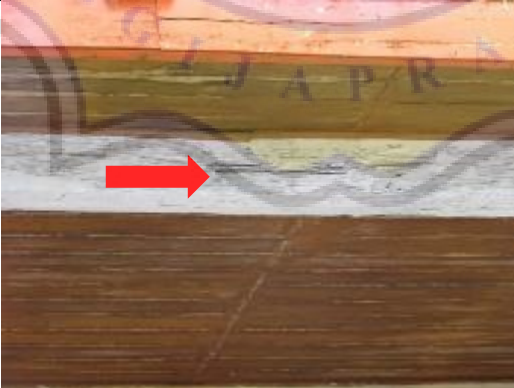
<p>Spesifikasi:</p> <ul style="list-style-type: none"> • Balok Kayu 6x12cm • Balok Tarik 8x5cm <p>Kerusakan:</p> <ul style="list-style-type: none"> • Balok dan kuda kuda tidak dicat • Cat kayu sudah kusam dan sebagian mengelupas.

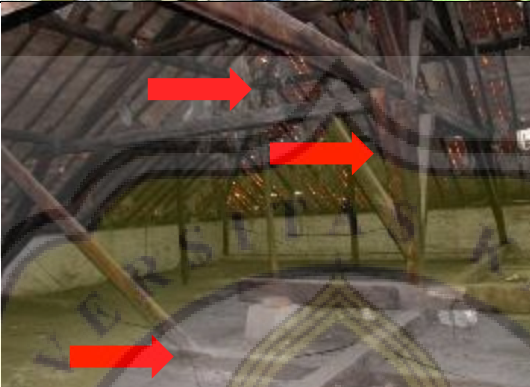
<p>Spesifikasi:</p> <ul style="list-style-type: none"> • Balok Kayu 6x12cm • Balok Tarik 8x5cm <p>Kerusakan: Rangka atap kotor, bahan finishing sudah berumur dan insulator telah lapuk dan rontok.</p>

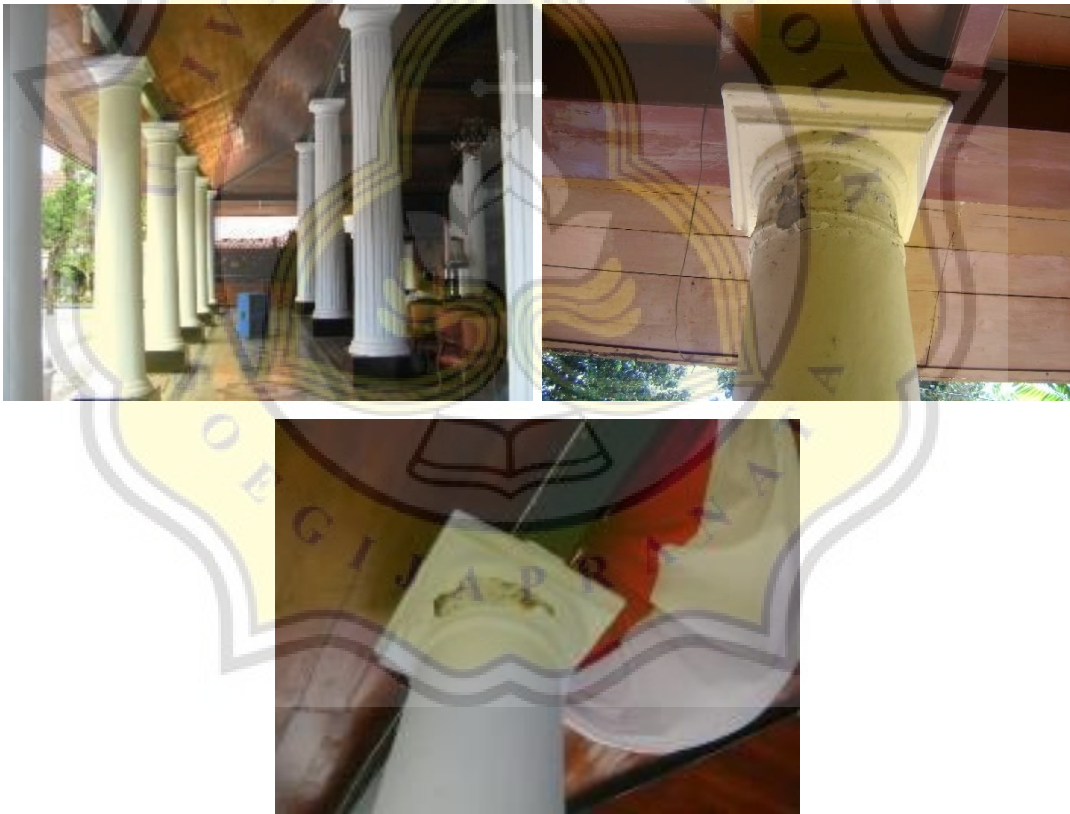
Gambar 4. 45 Kerusakan plesteran dan permukaan

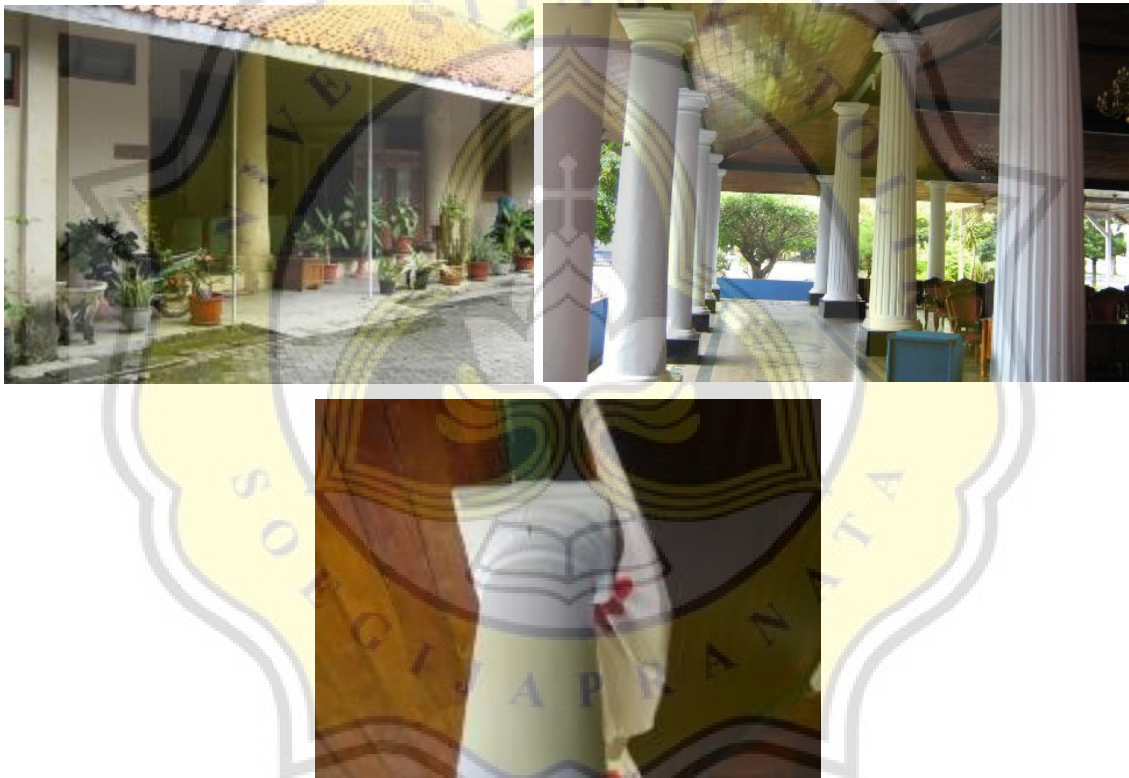
Gambar 4. 46 Kerusakan visual/ finishing kolom

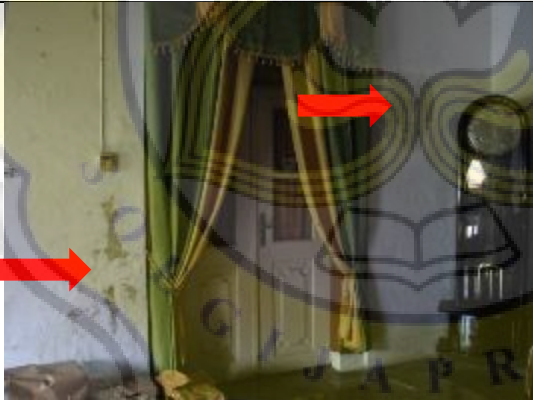
Kerusakan: Kerusakan dinding terutama pada plesteran	<p>Penanganan pada dinding yang mengalami keruskan plesteran dan pengelupasan cat adalah:</p> <p>a. Cleaning. Cleaning guna membersihkan cat dan finishing yang mengelupas pada area yang akan di perbaiki</p> <p>b. Replacing Penambalan bagian-bagian yang mengalami kerusakan</p> <p>c. Pengecatan ulang/ finishing Pengecatan dipilih spesifikasi cat yang sesuai peruntukannya. cat interior menggunakan cat emulsion. Sedangkan pada area eksterior menggunakan cat watersield.</p>

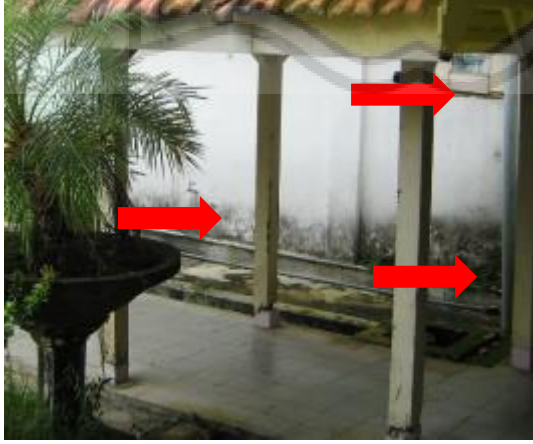
Dinding luar kotor dan berjamur karena kelembapan ,panas terutama yang terkena cipatran air dari lantai.	<p>c. Pengecatan ulang/ finishing Pengecatan dipilih spesifikasi cat yang sesuai peruntukannya. cat interior menggunakan cat emulsion. Sedangkan pada area eksterior menggunakan cat watersield.</p>

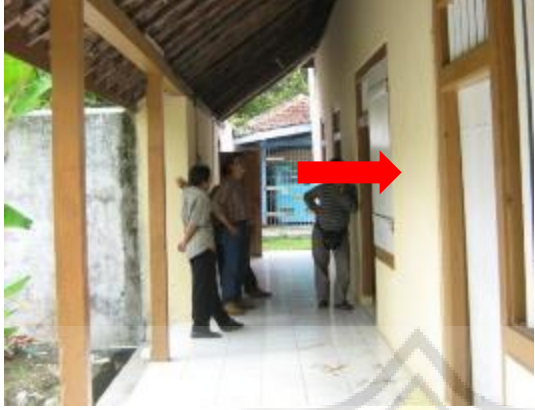
Pelapis dinding berupa triplekek pada semua bagian Rumah Dinas dilepas.	Selain treatment diatas untuk dinding triplekek dapat diganti dengan material baru dan untuk rangka dapat diperhatikan terkait kekuatan. Apabila masih baik dapat digunakan kembali dengan pengawetan sebelum dipasang triplekek. Sedangkan untuk dinding triplekek yang tidak asli (Posisi) dapat ditanggalkan.

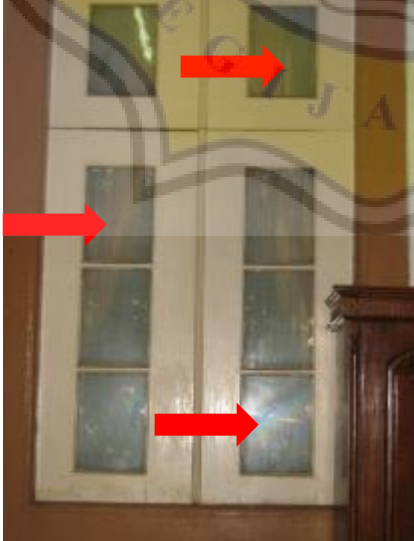
<p>Kerusakan: Kaca pada pintu dan jendela banyak yang sudah buram.</p>	<p>Penanganan pada komponen ini adalah :</p> <ul style="list-style-type: none"> b. Penggantian kaca yang sudah buram dengan kaca baru. c. Finishing ulang pada kayu yang mengalami coretan bekas pengerjaan pemasangan kaca.

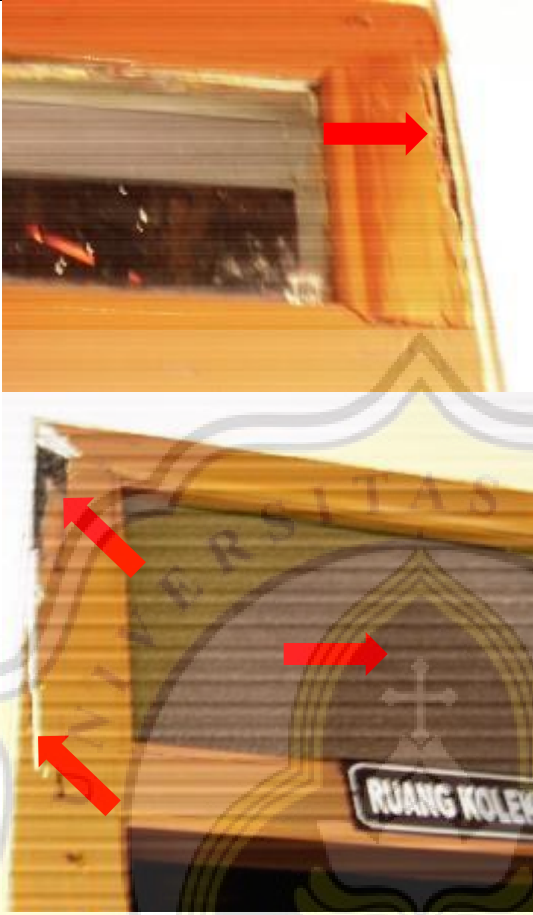
<ul style="list-style-type: none"> • Kosen pintu dan jendela mengalami pelapukan karena faktor usia dan rayap. • Kawat nyamuk mengalami korosi. 	<ol style="list-style-type: none"> a. Dokumentasi sebelum dibongkar/ diperbaiki. b. Perbaiki elemen kayu pada kosen daun pintu dan daun jendela. c. Perbaiki pasak / pen kayu daun pintu dan daun jendela. d. Perbaiki kaca dan kawat nyamuk. e. Perbaiki tali air pada keliling kosen. f. Finishing akhir
3

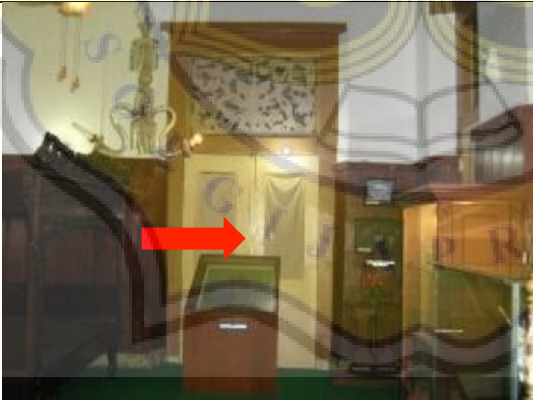
<p>Kerusakan: Cat pada daun pintu, daun jendela dan kosen kusam serta mengelupas sebagian.</p>	<ol style="list-style-type: none"> a. Cleaning: Cat yang sudah kusam ini harus dikupas dan dibersihkan sampai tampak struktur kayu aslinya (pembersihan kimiawi/chemical cleaning). b. Bounding: Kayu pada kosen yang mengalami pelapukan di bonding apabila masih memungkinkan dengan ukuran kayu dan jenis yang sama sehingga tercapai ukuran dan kondisi yang sama. c. Pengecatan Ulang: Setelah pekerjaan treatment selesai maka

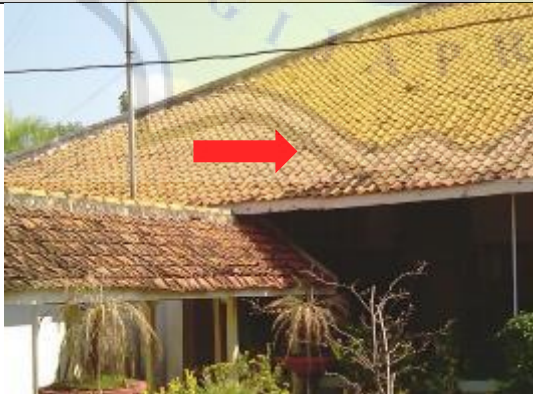
<ul style="list-style-type: none"> • Genteng tidak asli. • Permukaan atap bergelombang. • Listplank banyak yang mulai rapuh dan kerusakan cat 	<p>Berdasarkan kondisi eksisting atap pada bangunan rumah dinas bupati kabupaten rembang diperlukan treatment:</p> <ol style="list-style-type: none"> a. Pengantian genteng yang tidak asli b. Perbaikan konstruksi atap c. Penggantian listplank. <p>Adapun detail dari treatment tersebut terlampir pada akhir sub bab ini.</p>

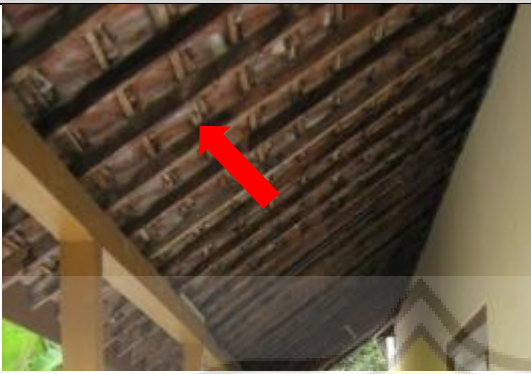
<p>Usuk dan reng mengalami pelapukan karena faktor usia.</p>	<p>Prinsip perbaikan rangka atap pada konstruksi kayu adalah minimal satu bidang. Karena konstruksi kayu sangat riskan roboh , mengingat usia bangunan sudah sangat tua. Pada area selasar ini kondisi struktur masih baik hanya saja pada beberapa titik mengalami pelapukan yang diakibatkan bocor atap.</p>
2

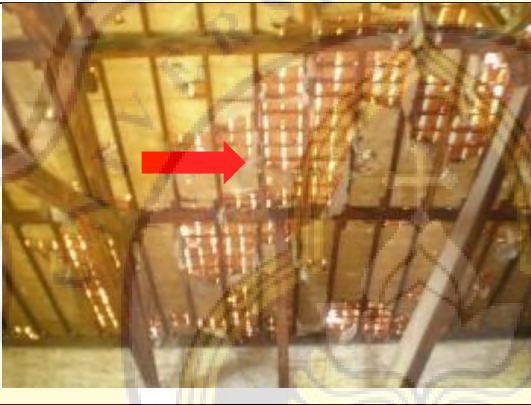
<p>usuk triplekek dan reng mengalami pelapukan karena kebocoran atap sehingga air hujan membasahi rangka atap.</p>	<p>Usuk dan reng pada area bangunan belakang perlu diganti. Adapun tahapannya adalah:</p> <ol style="list-style-type: none"> Dokumentasi Mapping kerusakan Invetarisir material penggantian <p>Adapun detail dari treatmen tersebut terlampir pada akhir sub bab ini.</p>
3

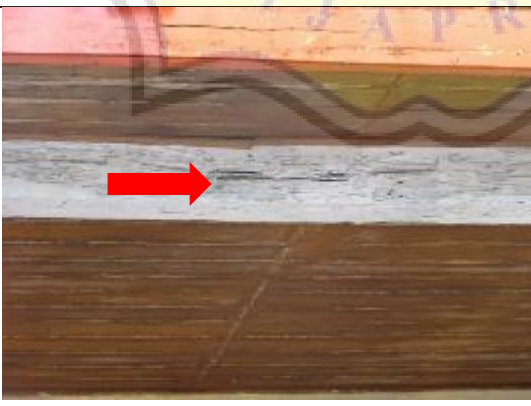
<ul style="list-style-type: none"> Balok dan kuda kuda tidak dicat Cat kayu sudah kusam dan sebagian mengelupas. 	<p>a. Cleaning: Cat dan dempul yang sudah kusam ini harus dikupas dan dibersihkan sampai tampak struktur kayu aslinya (pembersihan kimiawi/chemical cleaning). Pengupasan cat disarankan untuk dilakukan dengan menggunakan bahan pelarut cat seperti <i>acetone</i>, <i>paint</i></p>

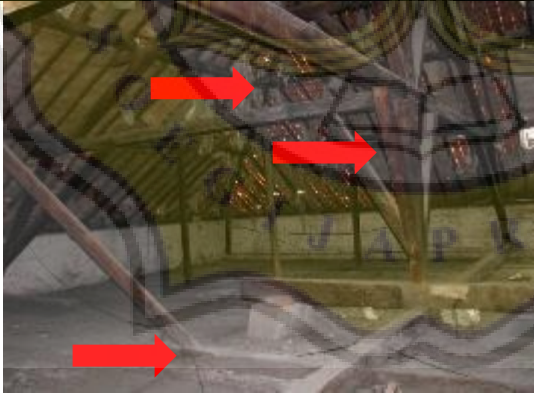
Rangka atap kotor, bahan finishing sudah berumur dan insulator telah lapuk dan rontok.	Rangka atap perlu dibersihkan dan dilakukan pengawetan. Bila pada tiik tertentu mengalami pelapukan maka wajib diganti dengan material baru.
