LAPORAN AKHIR PENELITIAN

**KAJIAN PENYEBAB KAMPUNG DELIKSARI
KEL. SUKOHARJO, KEC. GUNUNGPATI SEMARANG
RAWAN PERGERAKAN TANAH**

**PROGRAM STUDI TEKNIK SIPIL FAKULTAS TEKNIK
UNIVERSITAS KATOLIK SOEGIJAPRANATA
S E M A R A N G 2019 - 2020**

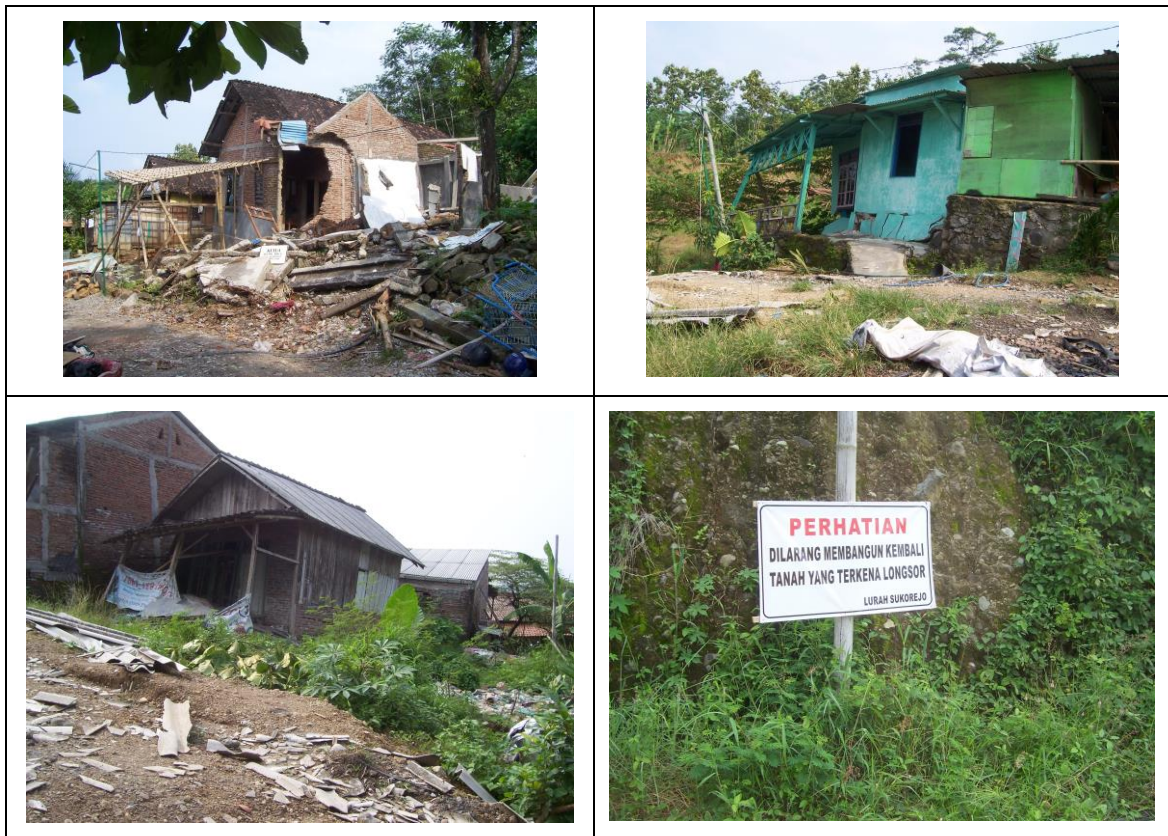
Gambar 4: Kerusakan Rumah Warga di Trangkil dan Tanda Peringatan

Perumahan Trangkil yang terletak di Semarang Selatan ini merupakan daerah berlereng/perbukitan. Pada tanggal 23 Januari 2014 perumahan ini telah mengalami longsor dan menimpa 32 buah rumah penduduk. Hasil penelitian menunjukkan beberapa penyebab terjadinya longsor di tempat ini:

- a1. Lokasi ini merupakan daerah yang berlereng dan rawan pergerakan
- a2. Jenis tanah didominasi oleh tanah lempung berpasir
- a3. Longsor dipicu oleh curah hujan yang tinggi dan adanya dugaan aliran air bawah tanah yang cukup deras
- a4. Drainase lingkungan tidak tertata dengan baik
- a5. Kondisi geologi berupa sesar / patahan belum diketahui

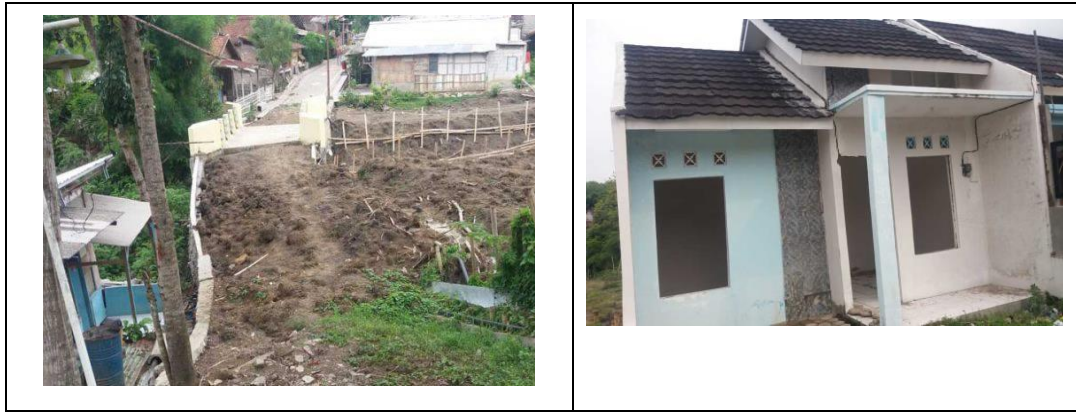
Gambar 5: Kerusakan Infrastruktur di Kampung Deliksari

Menurut jatengtoday.com (2018), kampung Deliksari berada di jalur patahan. Daerah yang terkena dampak dari jalur patahan ini dihuni oleh sekitar 300 keluarga, terutama yang berada di RW VI. Menurut sumber tersebut, daerah yang tergolong zona merah berada di RW VI, RT 3, 4, dan 6 dengan RT 6 merupakan zona yang paling memprihatinkan.

Gambar berikut ini contoh beberapa rumah warga yang mengalami retak - retak dan mengalami kerusakan setelah dibangun.

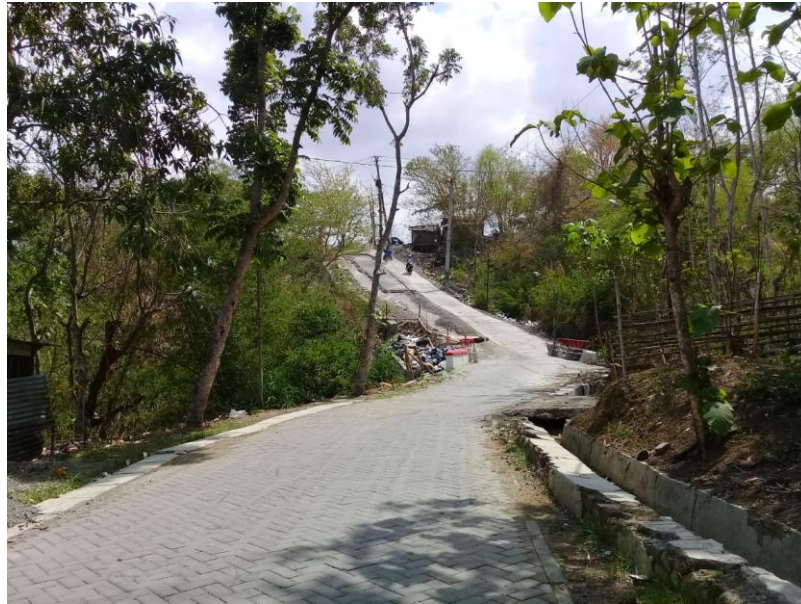
Gambar 7: Topografi Berlereng dari Jalan Raya

a. Kampung Deliksari terletak di daerah dengan topografi berlereng

Kondisi topografi berlereng dari kampung Deliksari dapat dilihat dari arah jalan raya menuju kampung Deliksari yang relative curam. Dengan kondisi permukaan tanah yang

berlereng ini, maka ada kecenderungan lapisan tanah akan mudah bergerak. Gambar berikut ini menunjukkan kondisi topografi di lokasi penelitian.

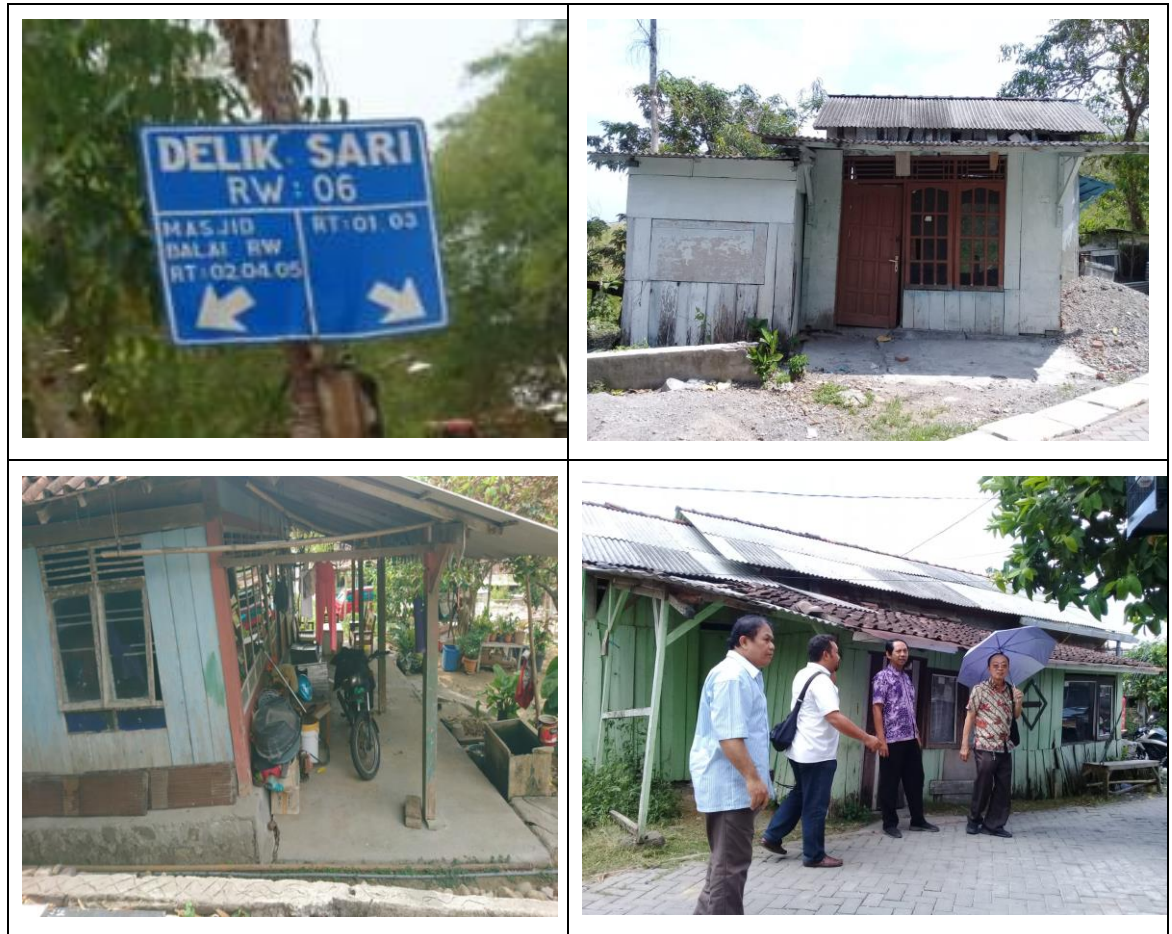
Gambar 8: Rumah - Rumah Penduduk dengan Dinding Semi Permanen

b. Sebagian rumah - rumah penduduk berdinding semi permanen

Tidak jauh dari pintu masuk ke kp. Deliksari banyak dijumpai rumah - rumah penduduk dengan dinding papan kayu. Berdasarkan informasi dari warga sekitar, dinding rumah dari papan kayu ini digunakan untuk meminimalisir kerusakan yang lebih parah dan menghindari biaya yang mahal dalam melakukan perbaikan pada rumah yang mengalami kerusakan. Pergerakan tanah yang mengakibatkan kerusakan pada rumah - rumah warga ini sudah berlangsung cukup lama. Rumah papan semi permanen ini menurut penduduk setempat menjadi pilihan terbaik pada saat ini. Pergerakan tanah yang tidak terlihat namun nyata telah menyebabkan banyak rumah penduduk yang mengalami kerusakan. Sebagian lokasi mengalami pergerakan tanah rayapan, namun di lokasi lain mengalami pergerakan yang lebih cepat.

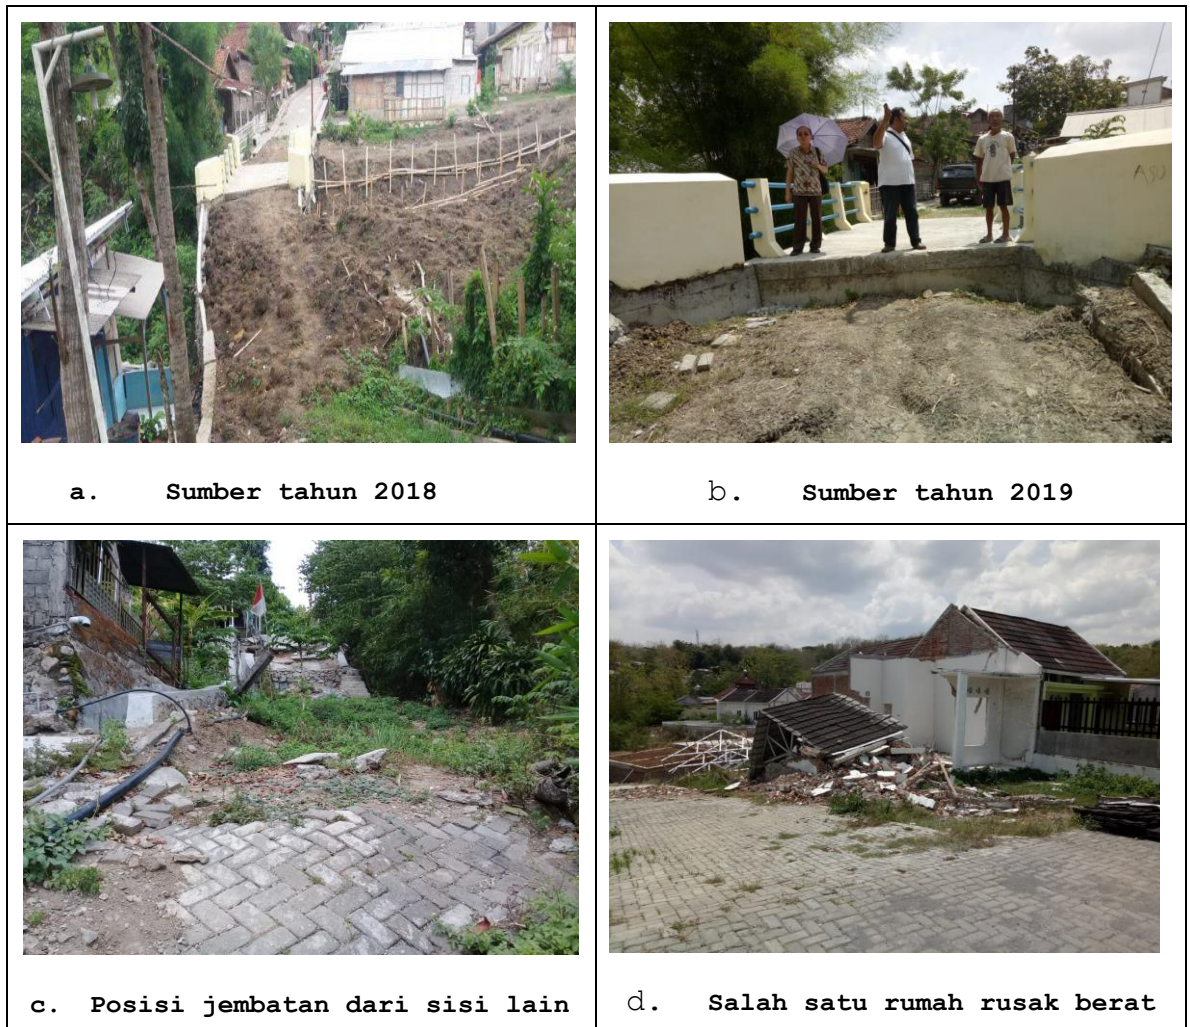
Gambar 9: Jembatan dan Rumah yang Rusak

c. Jembatan Penghubung dan Rumah Rusak

Setelah melewati rumah - rumah warga berdinding semi permanen, dijumpai jembatan penghubung yang runtuh. Menurut informasi warga sekitar, jembatan tersebut runtuh dikarenakan tergerus air yang mengarah di bawah jembatan. Jembatan ini berdasarkan suber Semarangtoday.com pada tanggal 8 November 2018 telah mengalami kerusakan. Hingga survey lapangan oleh tim peneliti dan tim DLH pada hari Rabu, 13 November 2019 ternyata jembatan belum dilakukan perbaikan. Dampak dari rusaknya jembatan ini menyebabkan warga harus memutar lebih jauh lagi untuk menuju arah jalan raya Gunungpati.

Selain jembatan penghubung antar kampung ini, terdapat rumah di salah satu perumahan yang dekat dengan kp. Deliksari yang rusak parah. Belum diketahui sebab pasti dari kerusakan rumah tersebut. Beberapa foto yang menunjukkan kerusakan jembatan dan rumah di lokasi ini dapat dilihat pada gambar berikut ini.

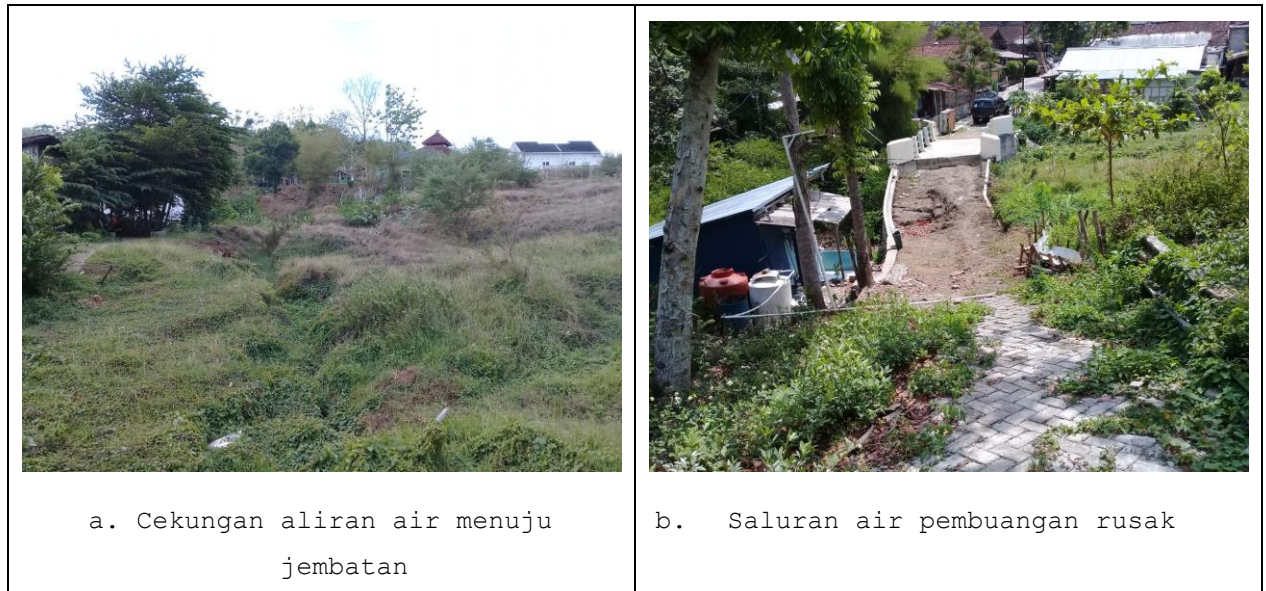
Gambar 10: Jembatan dan Rumah yang Rusak

d. Saluran Air Tidak Tertata dengan Baik

Air yang menggerus bagian bawah jembatan dan mengakibatkan runtuhnya badan jembatan menurut informasi dari beberapa warga diakibatkan dari aliran air hujan atau pembuangan dari perumahan yang berdekatan dengan kp. Deliksari. Saluran air tidak terlihat tertata dengan baik. Kondisi

topografi berlereng di dekat lokasi jembatan yang memiliki posisi lebih rendah dari perumahan memicu aliran air bergerak menuju ke bawah jembatan. Hal ini dapat dilihat dari beberapa dokumentasi pada gambar berikut ini.

- a. Secara geologi ada dugaan daerah penelitian berdekatan dengan sesar / patahan. Hal ini didukung oleh peta geologi lembar Magelang
- b. Kondisi topografi lokasi penelitian adalah daerah yang berlereng, sehingga pengaturan saluran air khususnya wajib direncanakan dengan baik
