TATA RUANG DALAM RUMAH TERDAMPAK ROB DI DESA MOROSARI, SAYUNG DEMAK

Antonius Ardiyanto
Go Yesaya Wisly Saputra

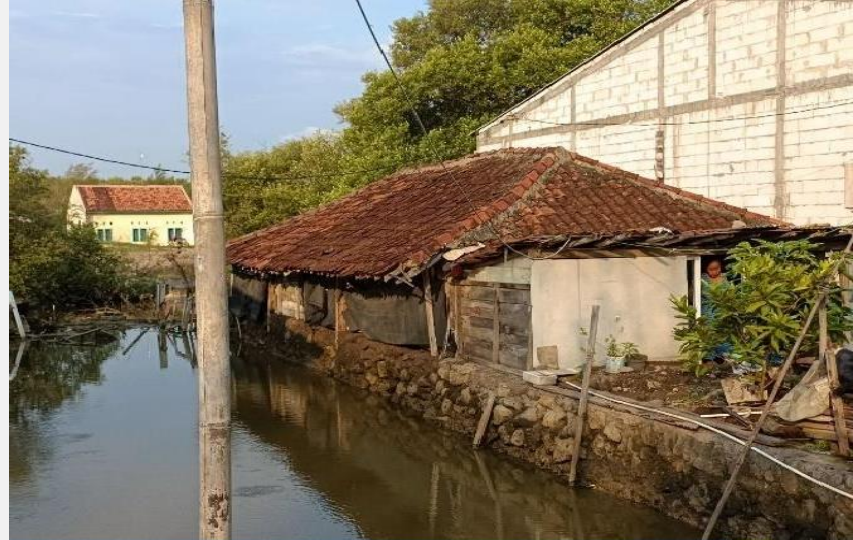
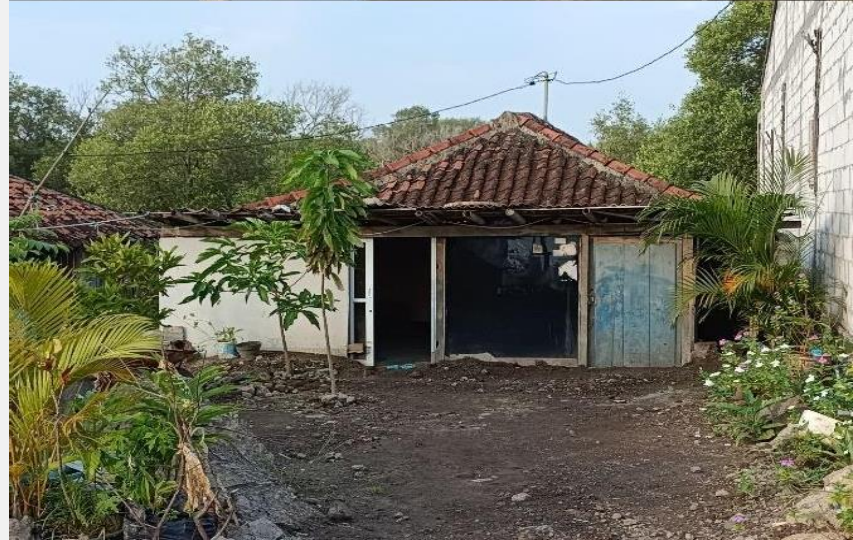
1. Rumah yang tenggelam dan masih berfungsi (Mbah Sutikah)

Jumlah rumah yang sudah tenggelam dan masih berfungsi hanya tinggal beberapa saja dan bisa dihitung jari. Salah satunya adalah rumah Mbah Sutikah, dari hasil wawancara beliau sudah tinggal di rumah ini dari sekitar tahun 1997. Selama tahun itu hingga sekarang sudah kurang lebih 3 kali terjadi peninggian lantai dan sekali peninggian atap. Jika dihitung kurang lebih ada kenaikan lantai rumah sekitar 2 meter

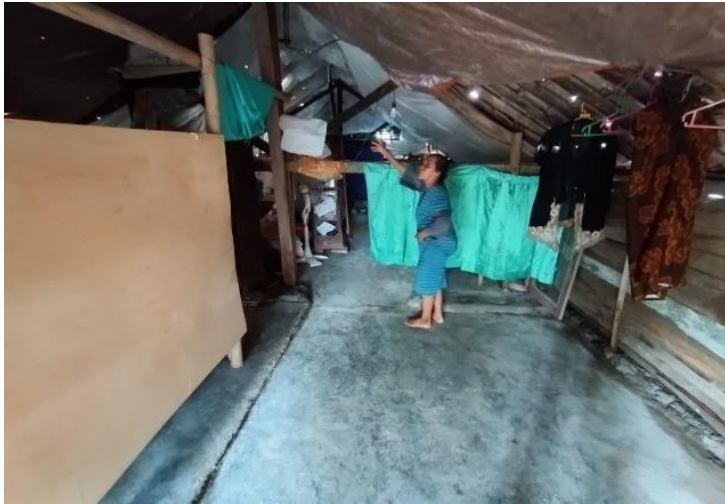
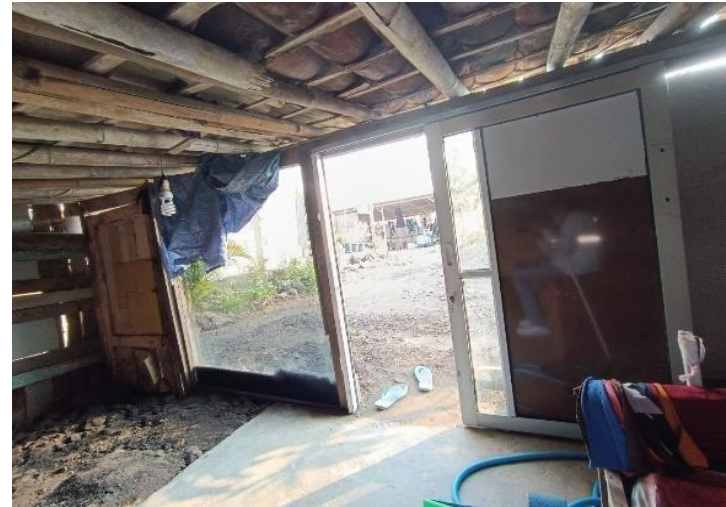
MATERIAL

Tetapi terjadi perubahan material bangunan yaitu dinding yang diganti dengan partisi kayu dan triplek, bambu sebagai kolom dan balok rumah. Adaptasi yang dilakukan ketika terjadi rob adalah antisipasi dengan menaikkan barang penting ke tempat yang lebih tinggi agar tidak terkena rob

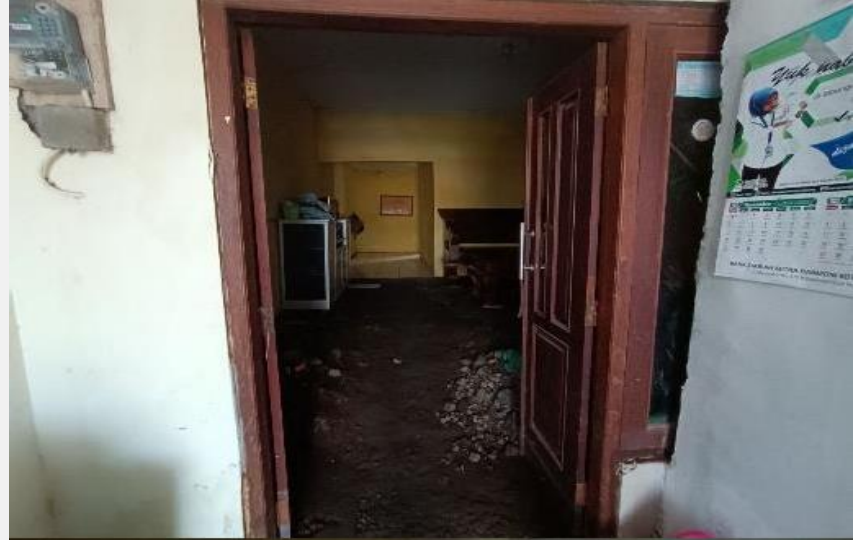
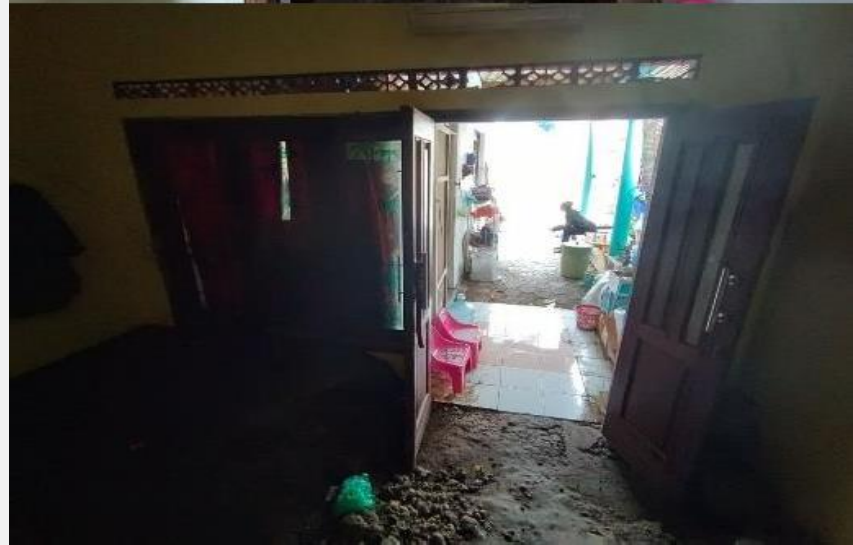
2. Rumah yang pendek, masih berfungsi dan merupakan rumah baru (Bu Solekah)

Rumah ini adalah rumah baru yang yang dibuat kurang lebih 10 tahun lalu kemudian dijadikan rumah kontrakan. Rumah ini dulunya ketika dibangun meskipun rumah baru tetapi tidak tinggi hanya dinaikkan kurang lebih 50 cm – 75 cm dari jalan ketika itu. Lalu setelah peninggian jalan pada tahun 2014, rumah tersebut menjadi sama dengan jalan. Jadi ketika terjadi banjir rob, air pasti masuk kerumah tersebut. Dan kemudian tahun 2022, dilakukan peninggian lantai rumah 0,5 meter.

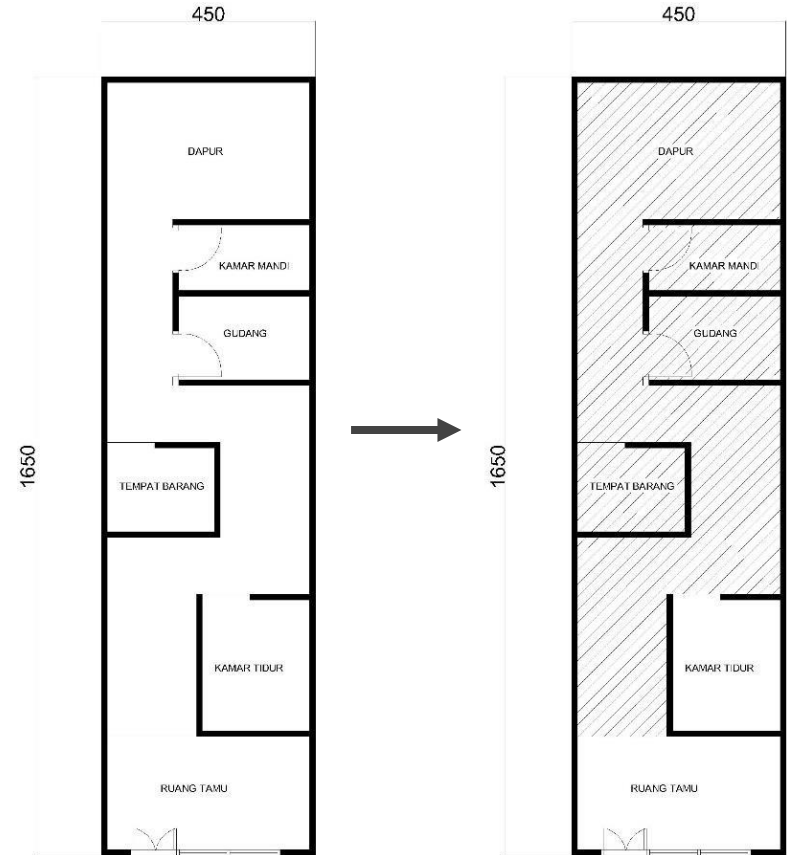
TATA RUANG DALAM

Rumah ini berukuran kurang lebih 4,5 m x 16,5 m. Untuk bagian tata ruang dalam, tidak ada perubahan fungsi ruang yang terjadi akibat menaikkan lantai rumah. Tetapi peninggian lantai ini dilakukan dengan cara menaikkan beberapa bagian dulu (mulai dari belakang) dan tidak bersamaan langsung sehingga ada ruang yang belum dinaikkan.

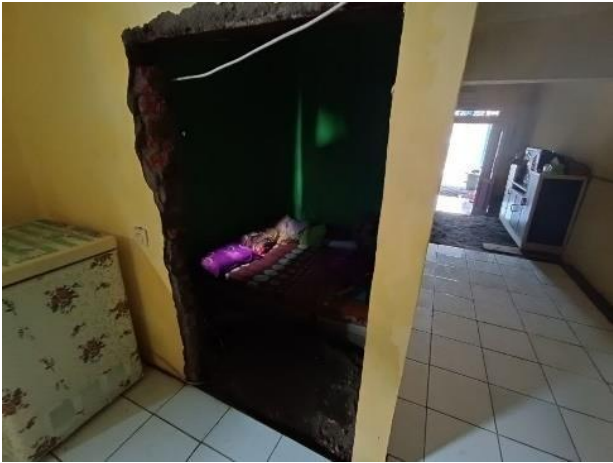
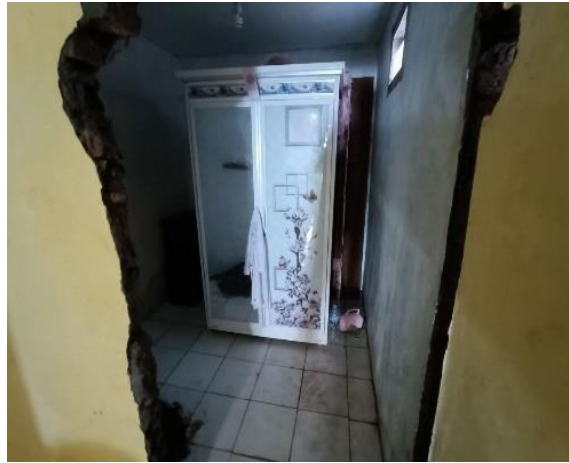
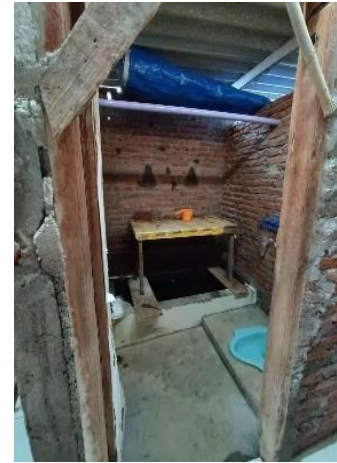
MATERIAL

Akibat dari peninggian lantai ini juga adalah pintu-pintu yang dibongkar dan lubang pintu yang ikut dinaikkan

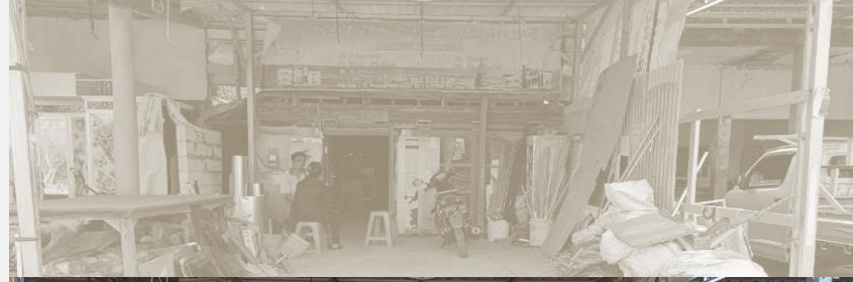
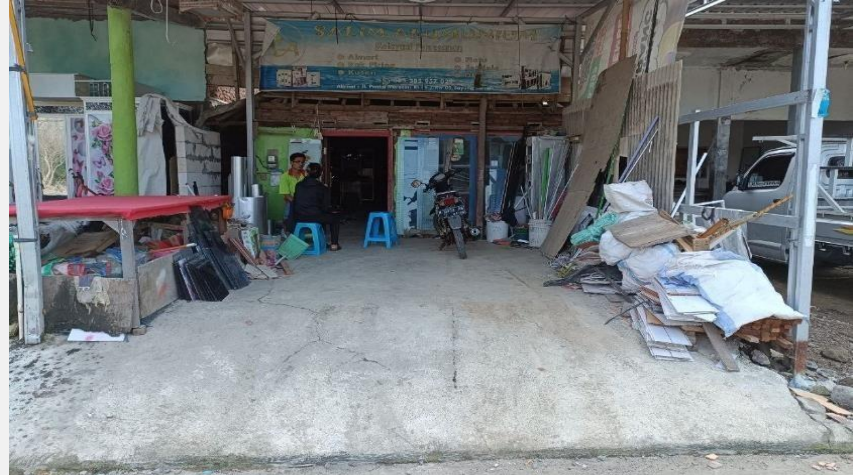
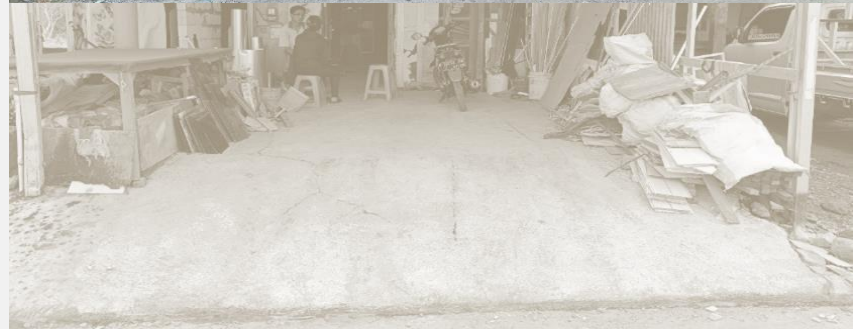
**3. Rumah yang sudah pendek,
masih berfungsi dan merupakan
rumah lama (Pak Salim)**

Rumah Pak Salim adalah rumah yang sudah berdiri kurang lebih 30 tahun. Jika dilihat memang beberapa bagian rumah sudah terlihat lapuk seperti atap dan dinding karena termakan usia. Rumah ini sudah pernah mengalami peninggian 2 kali tepatnya pada 2007 dan 2021 lalu. Pada 2007, dilakukan peninggian lantai rumah dan juga atap rumah sebanyak 2 meter. Sedangkan pada 2021, dilakukan peninggian lantai rumah dan teras rumah sebanyak 1 meter

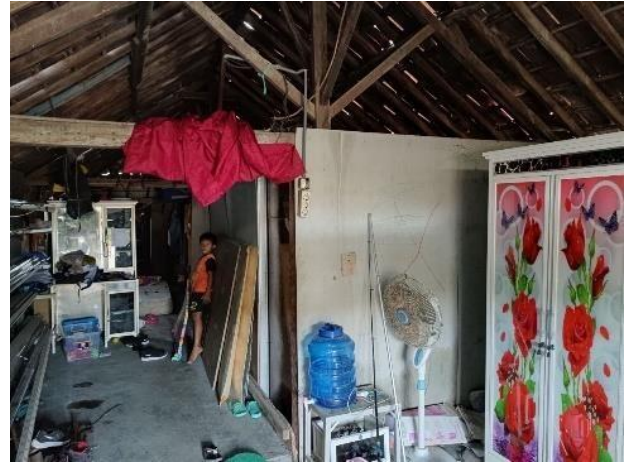
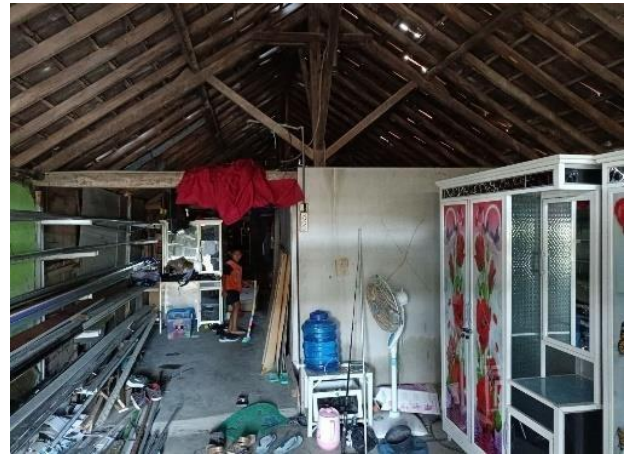
MATERIAL

Terjadi beberapa perubahan material bangunan seperti bagian dinding. Karena dinding sudah cukup tua dan sering terkena air rob, dinding menjadi berpasir dan sering mengganggu ketika tidur maupun beraktivitas karena pasir yang terus rontok dan berserakan. Oleh karena itu, Pak Salim mengganti bagian dinding menjadi partisi yang terbuat dari semacam triplek sebagai pengganti dinding bata.

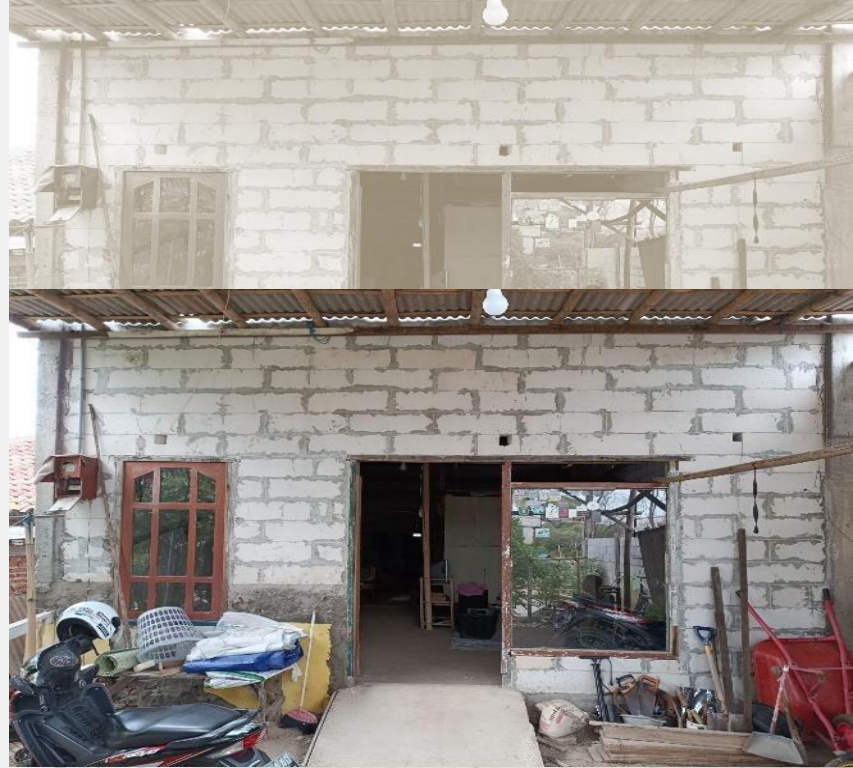
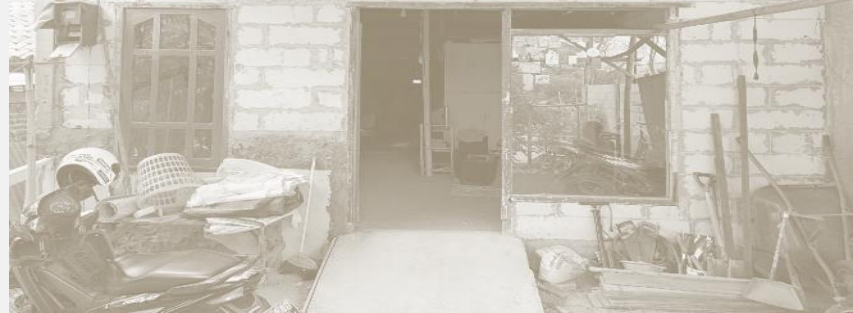
4. Rumah yang tinggi, masih berfungsi dan merupakan rumah lama (Pak Khoirun)

Selama periode 30 tahun, sudah terjadi peninggian rumah sebanyak 3 kali pada tahun 1991, 2001, dan 2022. Pak Khoirun sekali melakukan peninggian adalah untuk jangka panjang, bisa dilihat dari jangka waktu peninggian satu dengan yang lain. Pada peninggian pertama (1991), lantai rumah dinaikkan sebanyak 1 meter. Kemudian pada tahun 2001, dilakukan peninggian lantai rumah dan atap sebanyak 80 cm. dan yang terakhir pada tahun 2022, dilakukan peninggian lantai dan atap rumah sebanyak 2 meter.

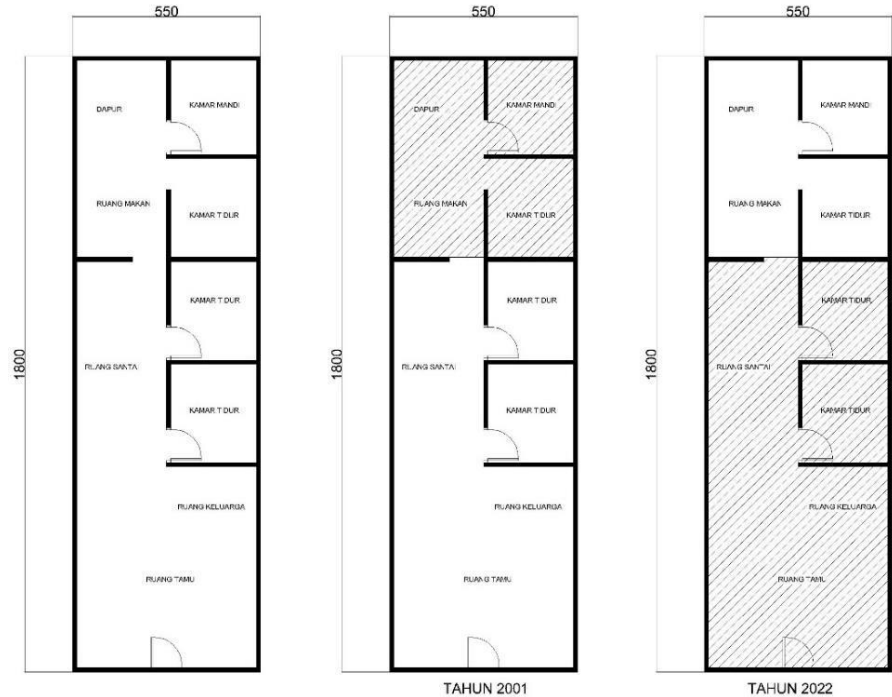
TATA RUANG DALAM

Rumah ini memiliki ukuran 5,5 m x 18 m. Bagian tata ruang dalam pada rumah ini tidak ada perubahan fungsi bangunan. Tetapi ada hal lain yang berubah yaitu ketinggian lantai rumah pada bagian depan dan belakang rumah. Pada peninggian terakhir pada tahun 2022, lantai rumah pada bagian belakang tidak ditinggikan karena pada peninggian sebelumnya bagian belakang lebih tinggi dari bagian depan. Sehingga sekarang bagian depan lebih tinggi dari bagian belakang)

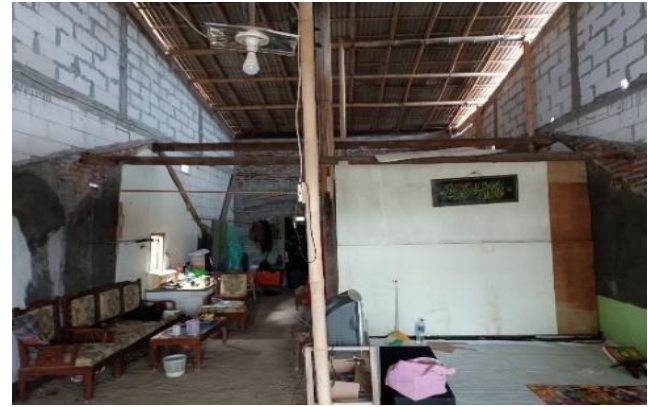
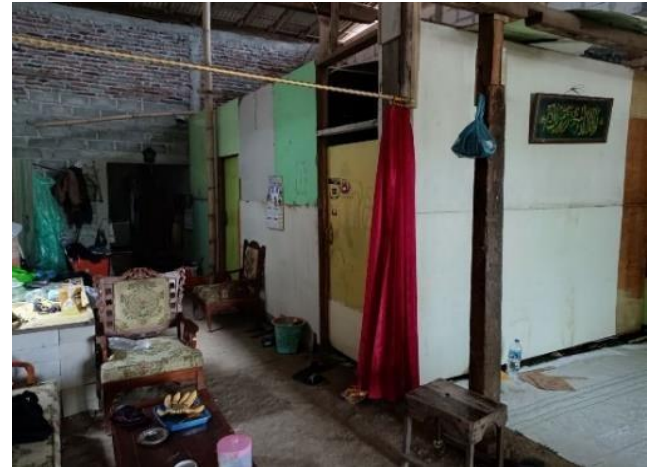
MATERIAL

Pak Khoirun bercerita pada bagian rangka atap dan penyangga atap terbuat dari bambu agar menghemat biaya dan mempermudah renovasi, sehingga nantinya ketika akan melakukan peninggian tidak perlu membongkar rangka atap dan hanya perlu didorong dari bagian penyangga. Pada bagian dinding juga ada penggantian material pada ruang kamar tidur menjadi triplek, agar mempermudah peninggian dan menghemat biaya.
