## 4.2 Gambaran Umum Wilayah Studi

#### 4.4 Kondisi Permukiman Nelayan Kumuh di Tepi Sungai Kaliyasa

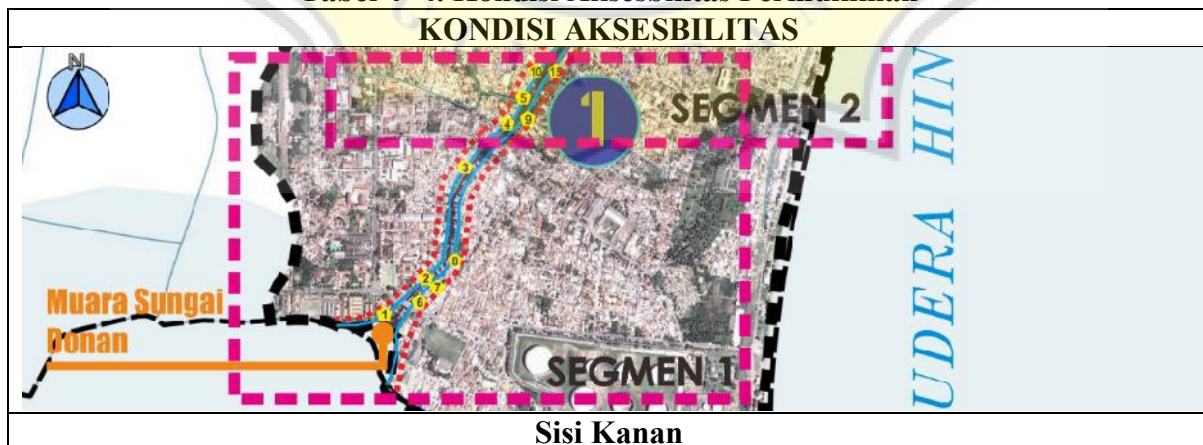
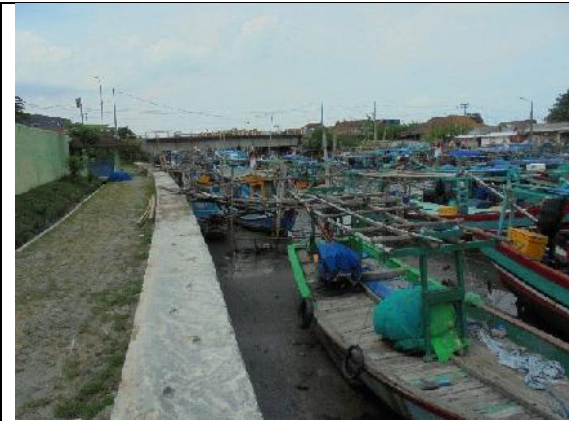
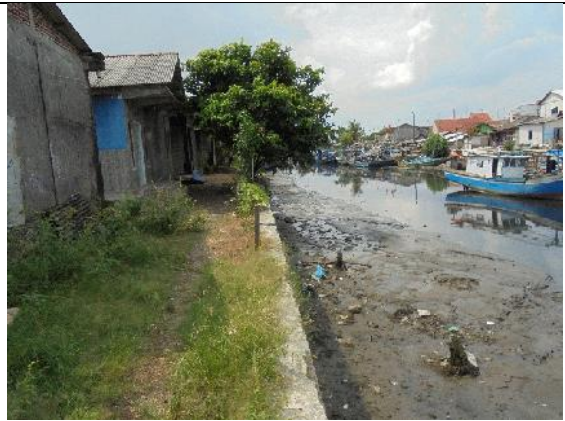
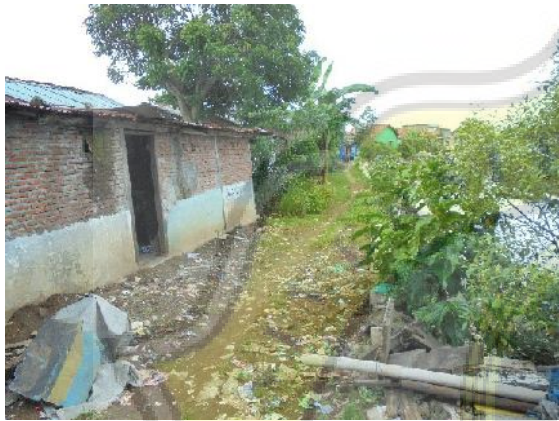
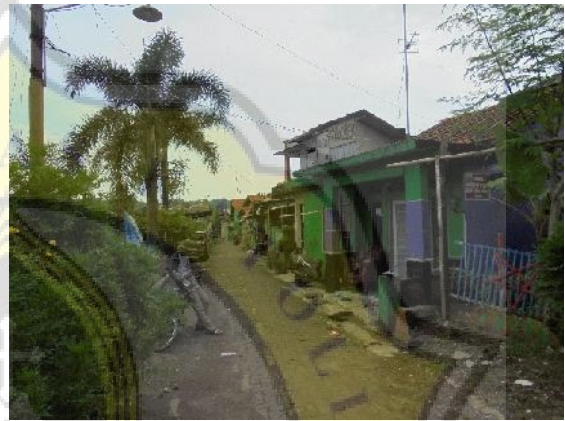
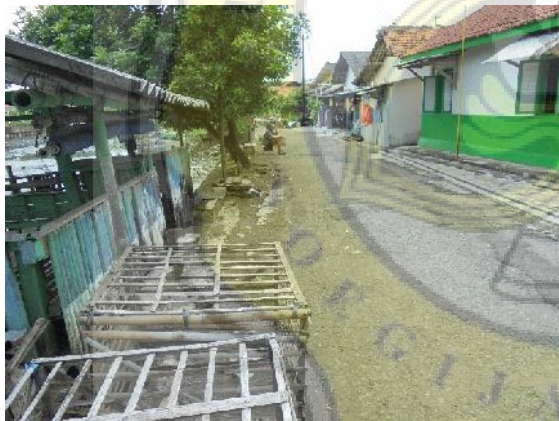
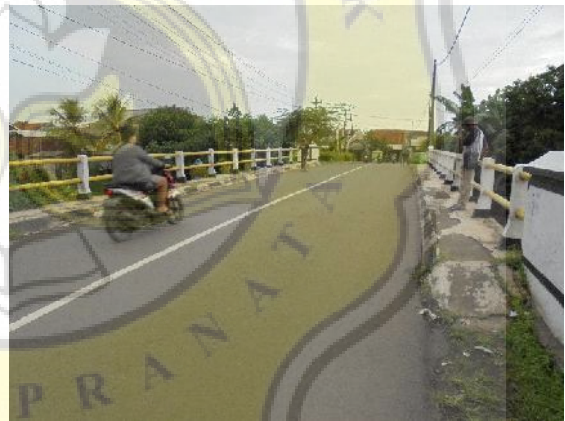
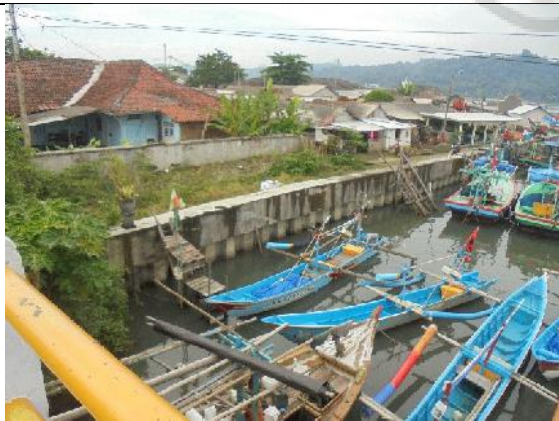
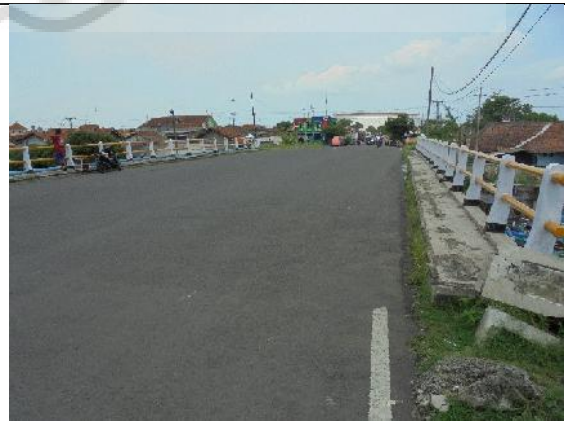
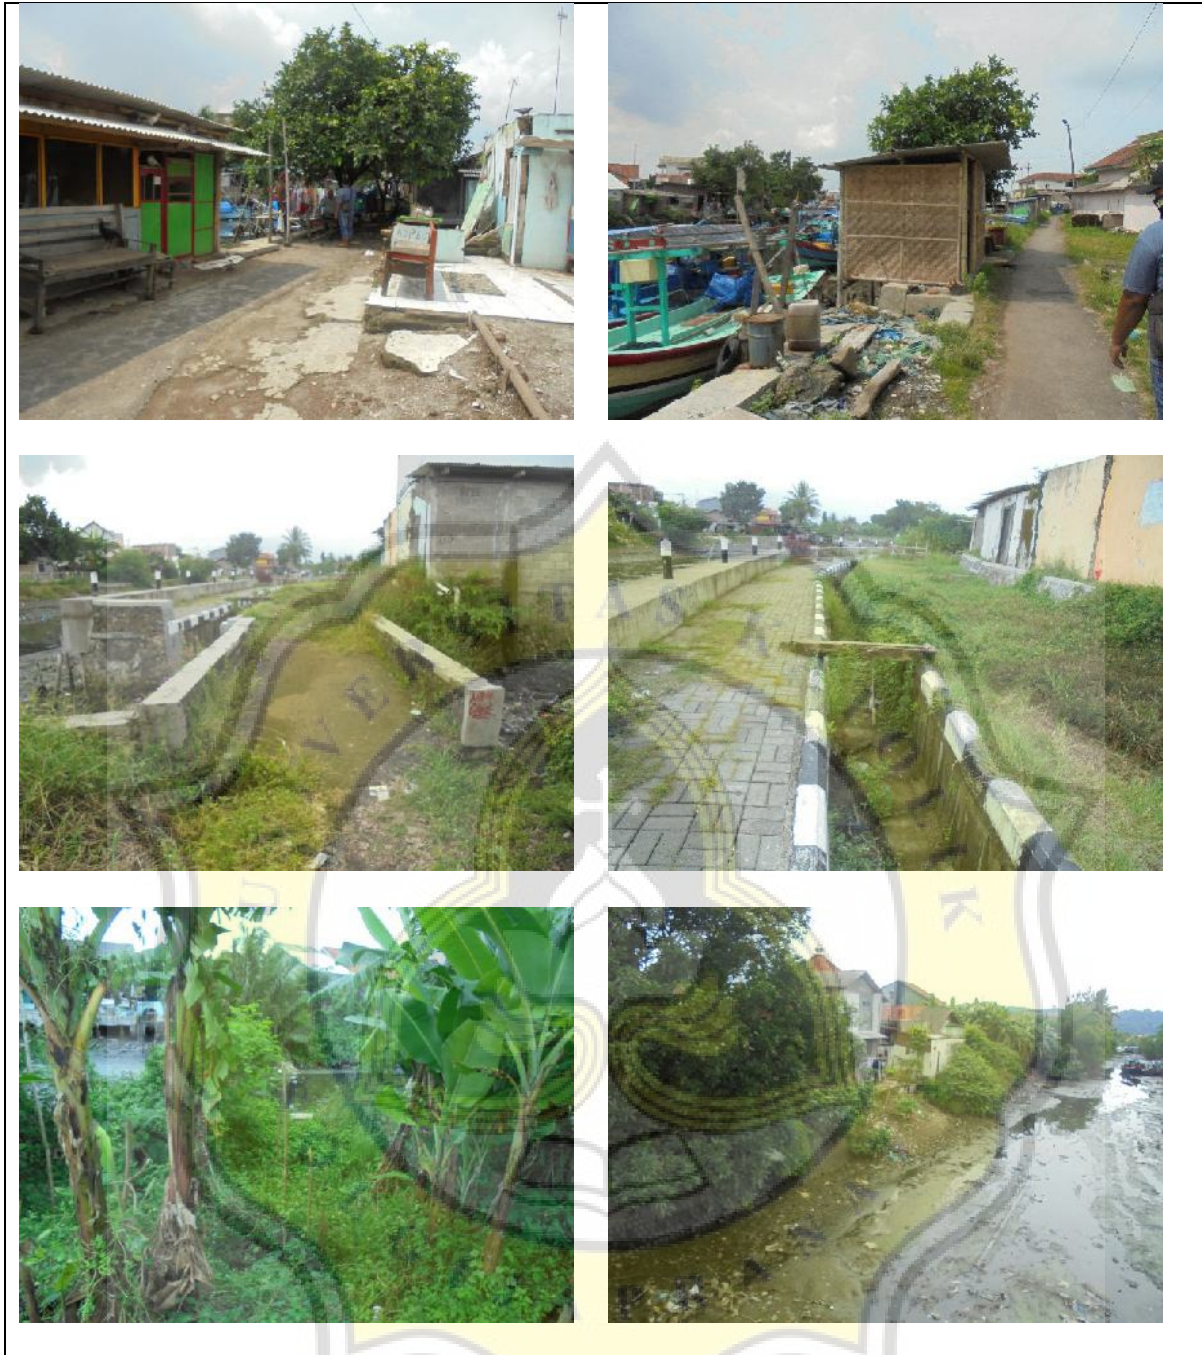
**Tabel 4- 4. Kondisi Aksesibilitas Permukiman  
KONDISI AKSESIBILITAS**

Kondisi aksesibilitas pada permukiman nelayan di tepi sungai, tidak sepenuhnya dapat diakses dengan kendaraan roda dua maupun roda 4. Hal itu dikarenakan lebar akses jalan yang terbilang relatif sempit, dan jalan tidak saling berkesinambungan atau menerus di sepanjang tepi sungai. Pada titik-titik tertentu di tepi sungai masih didapati bangunan liar , rumah yang berhimpitan langsung dengan tebing sungai, lahan kosong yang dipenuhi semak belukar, serta banyak ditemukan aktifitas warga seperti menjemur ikan, pakaian, dan kandang ayam. Hal tersebut menyebabkan akses jalan tidak sepenuhnya dapat diakses. Material pelingkup jalan yang ditemukan pada wilayah penelitian seperti, paving block, aspal, dan tanah, sehingga menyebabkan tidak nyaman ketika berkendara melewati jalan tersebut. Berikut merupakan gambaran dari deskripsi kondisi aksesibilitas pada wilayah studi.

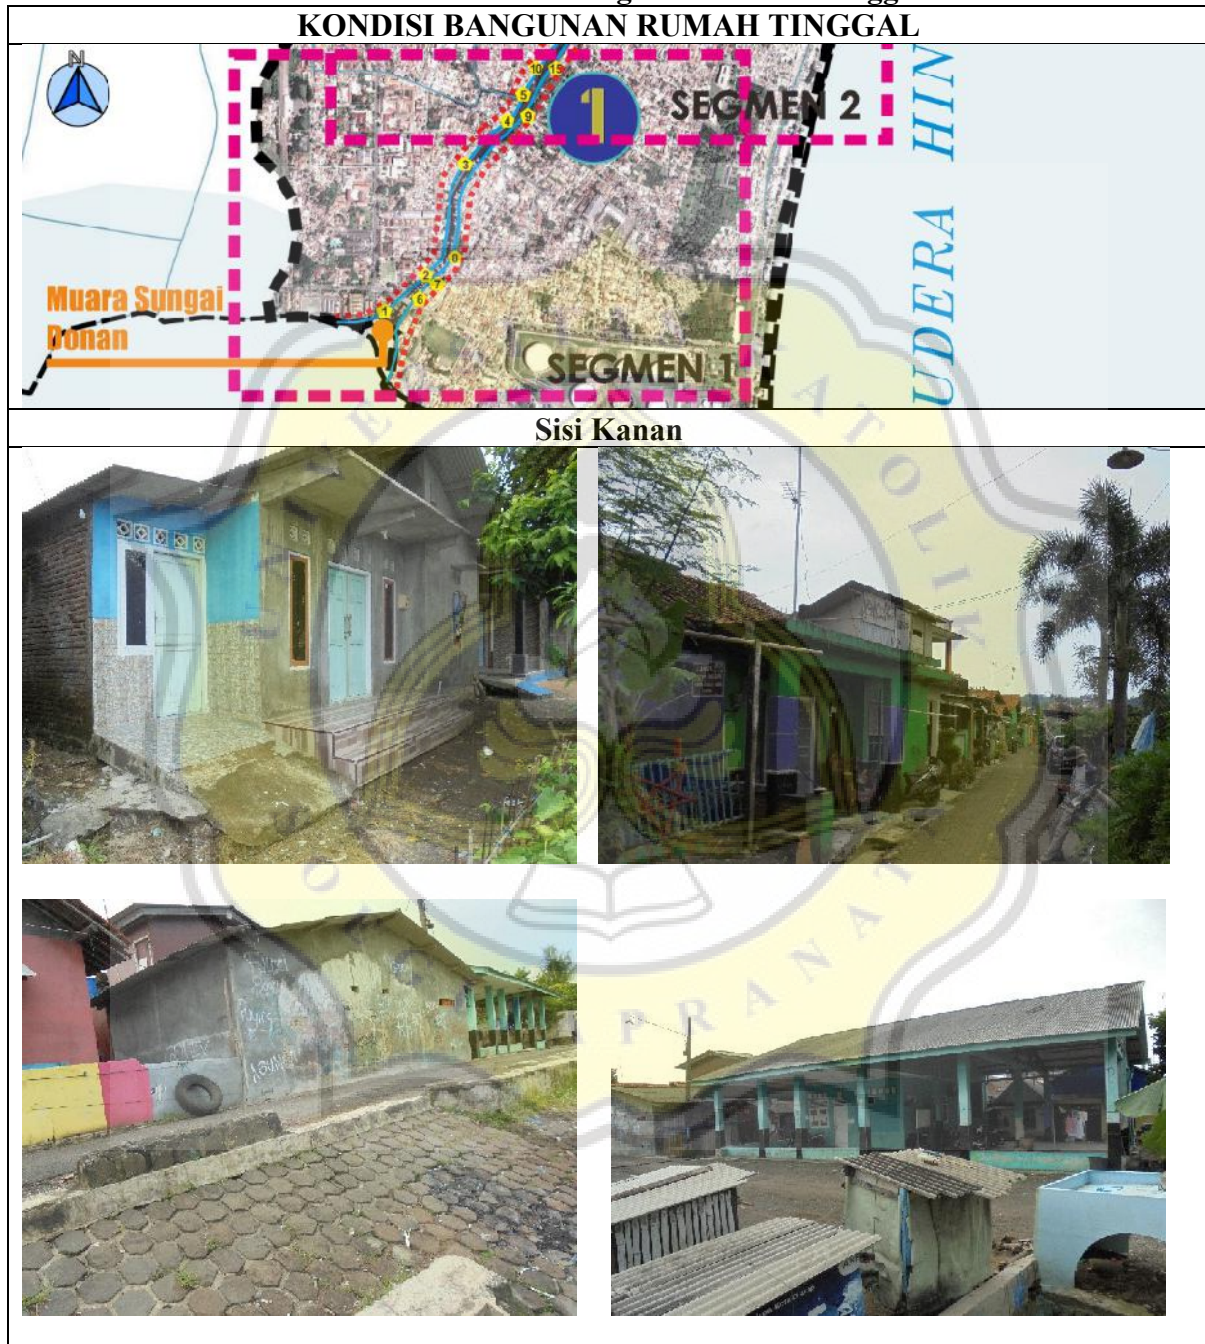
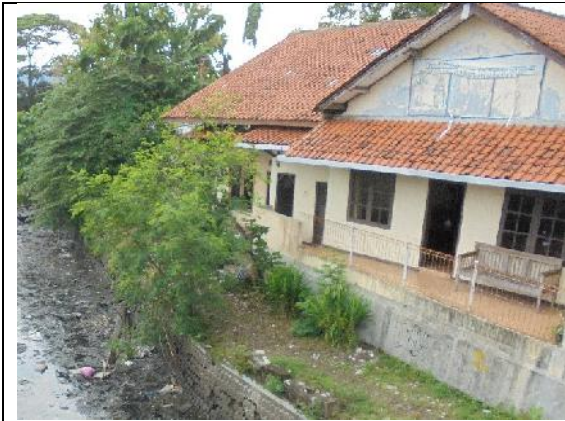
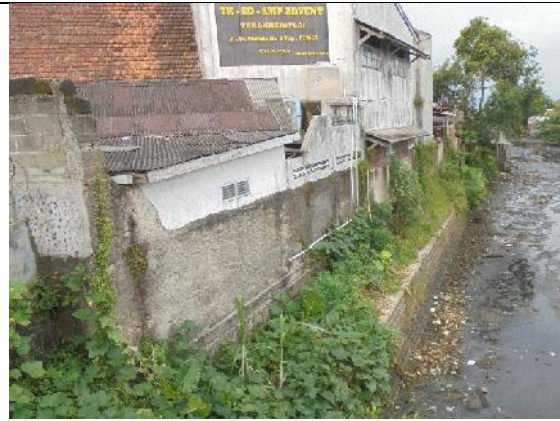
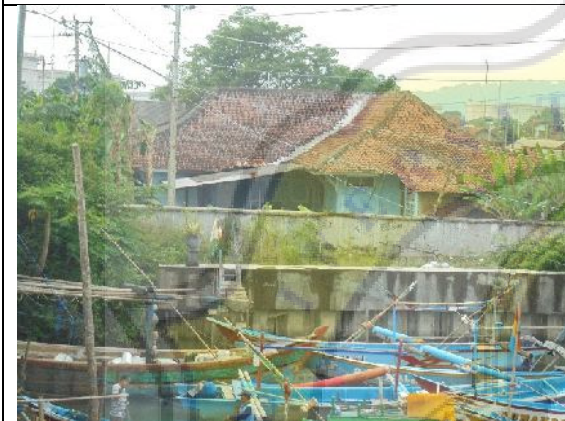
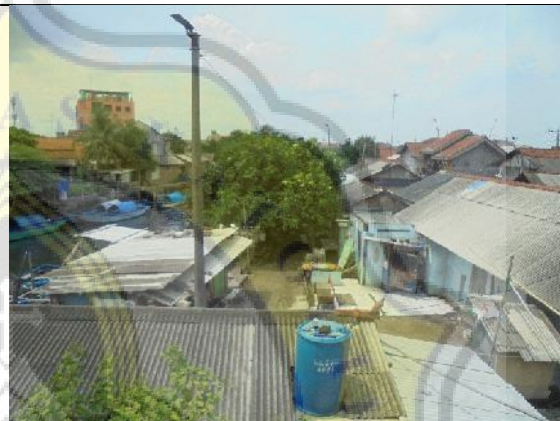
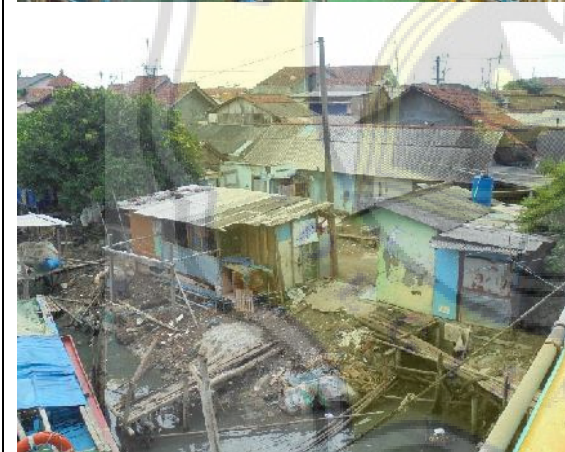
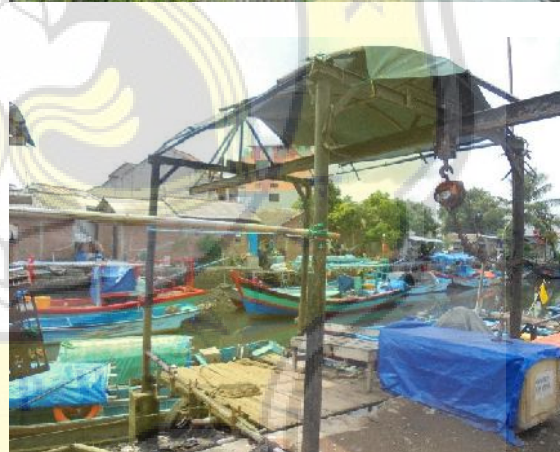
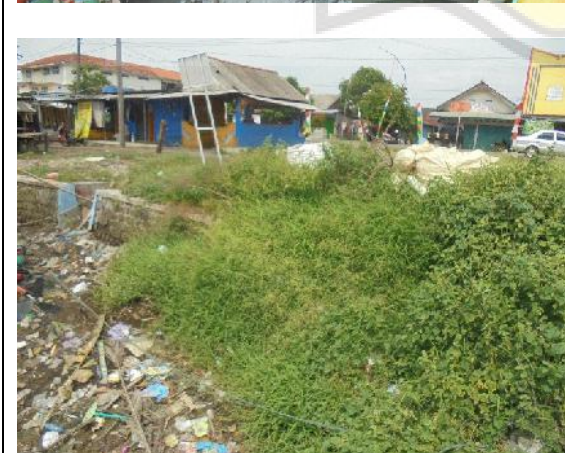
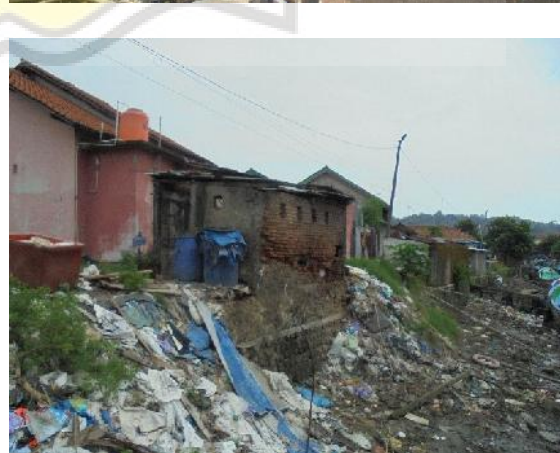
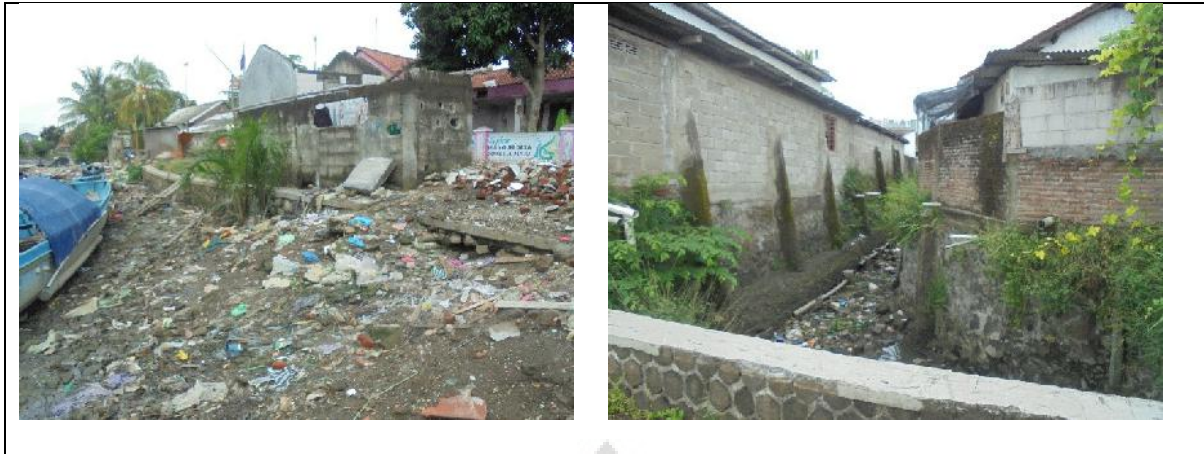
**Tabel 4- 5. Kondisi Bangunan Rumah Tinggal**  
**KONDISI BANGUNAN RUMAH TINGGAL**

Kondisi bangunan rumah tinggal yang ditemukan di tepi sungai jika dilihat dari wujud fisik tergolong cukup layak. Melihat dari konstruksi dinding dari bata dan bata ringan, penutup lantai menggunakan keramik, bukaan jendela yang cukup, material penutup atap dari genteng. Namun kondisi lain terlihat ketidakteraturan antar bangunan hunian yang mana hal tersebut masuk kedalam subkriteria permukiman kumuh, beberapa hunian yang berdiri tepat di tepi sungai dan arah hadap bangunan yang tidak

beraturan. Kriteria permukiman kumuh lainnya adalah kepadatan penduduk yang tinggal pada wilayah studi, bahkan beberapa rumah dihuni lebih dari 1 KK didalam satu hunian. Gambaran deskripsi kondisi bangunan tersebut didokumentasikan pada table berikut.

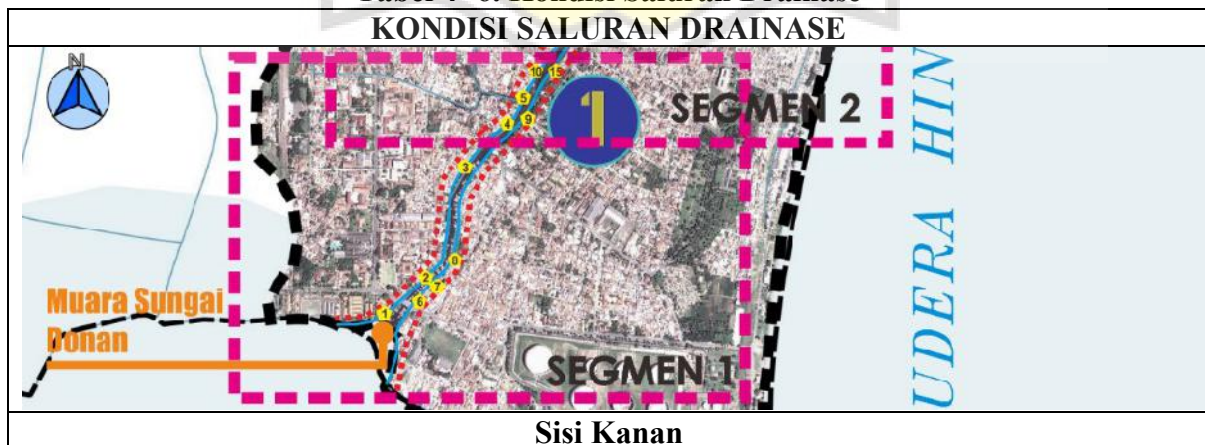
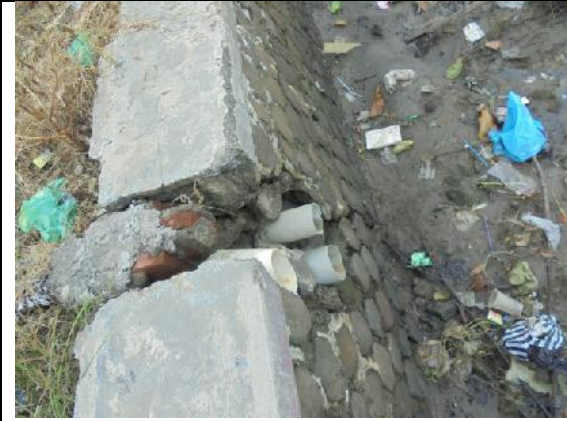
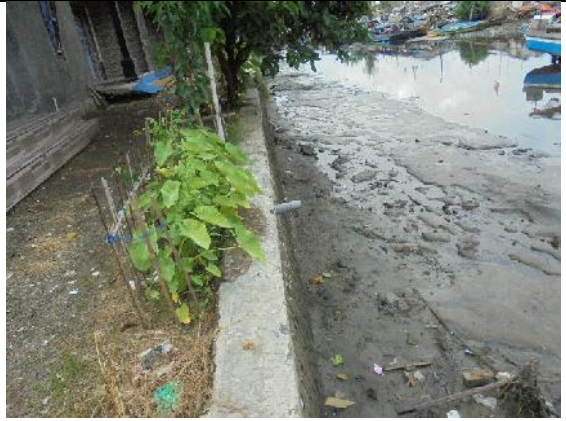
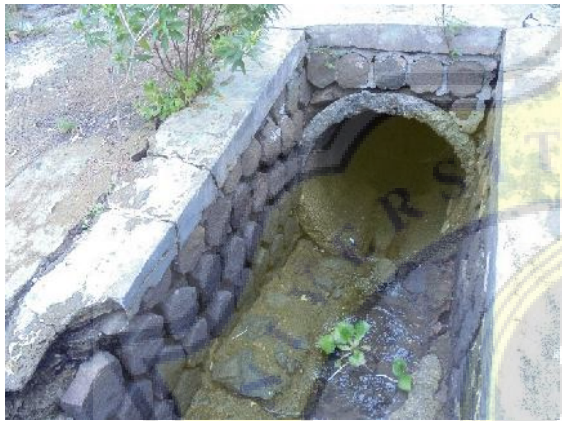
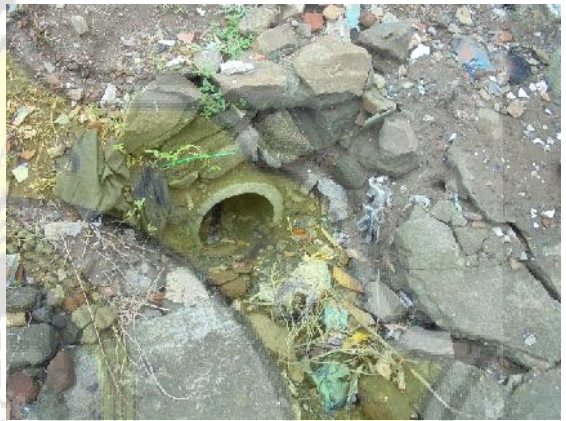
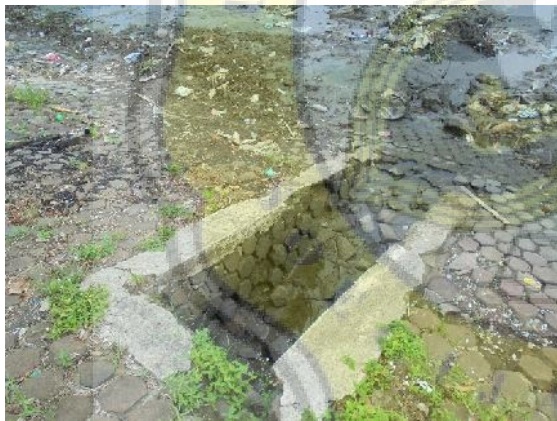
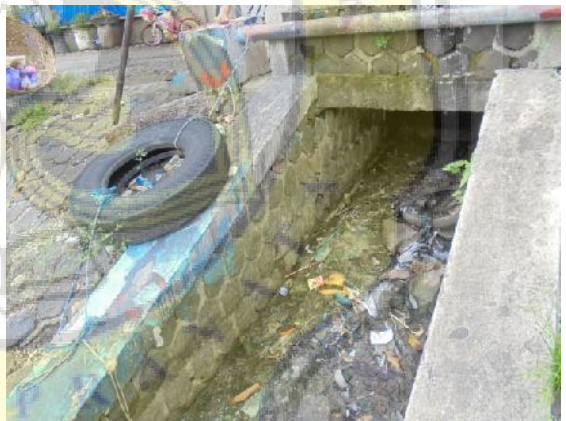
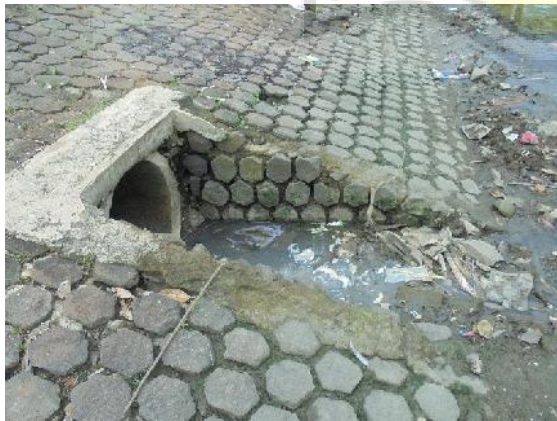
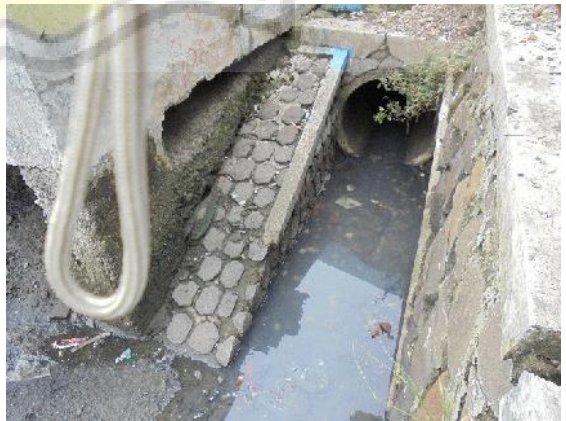
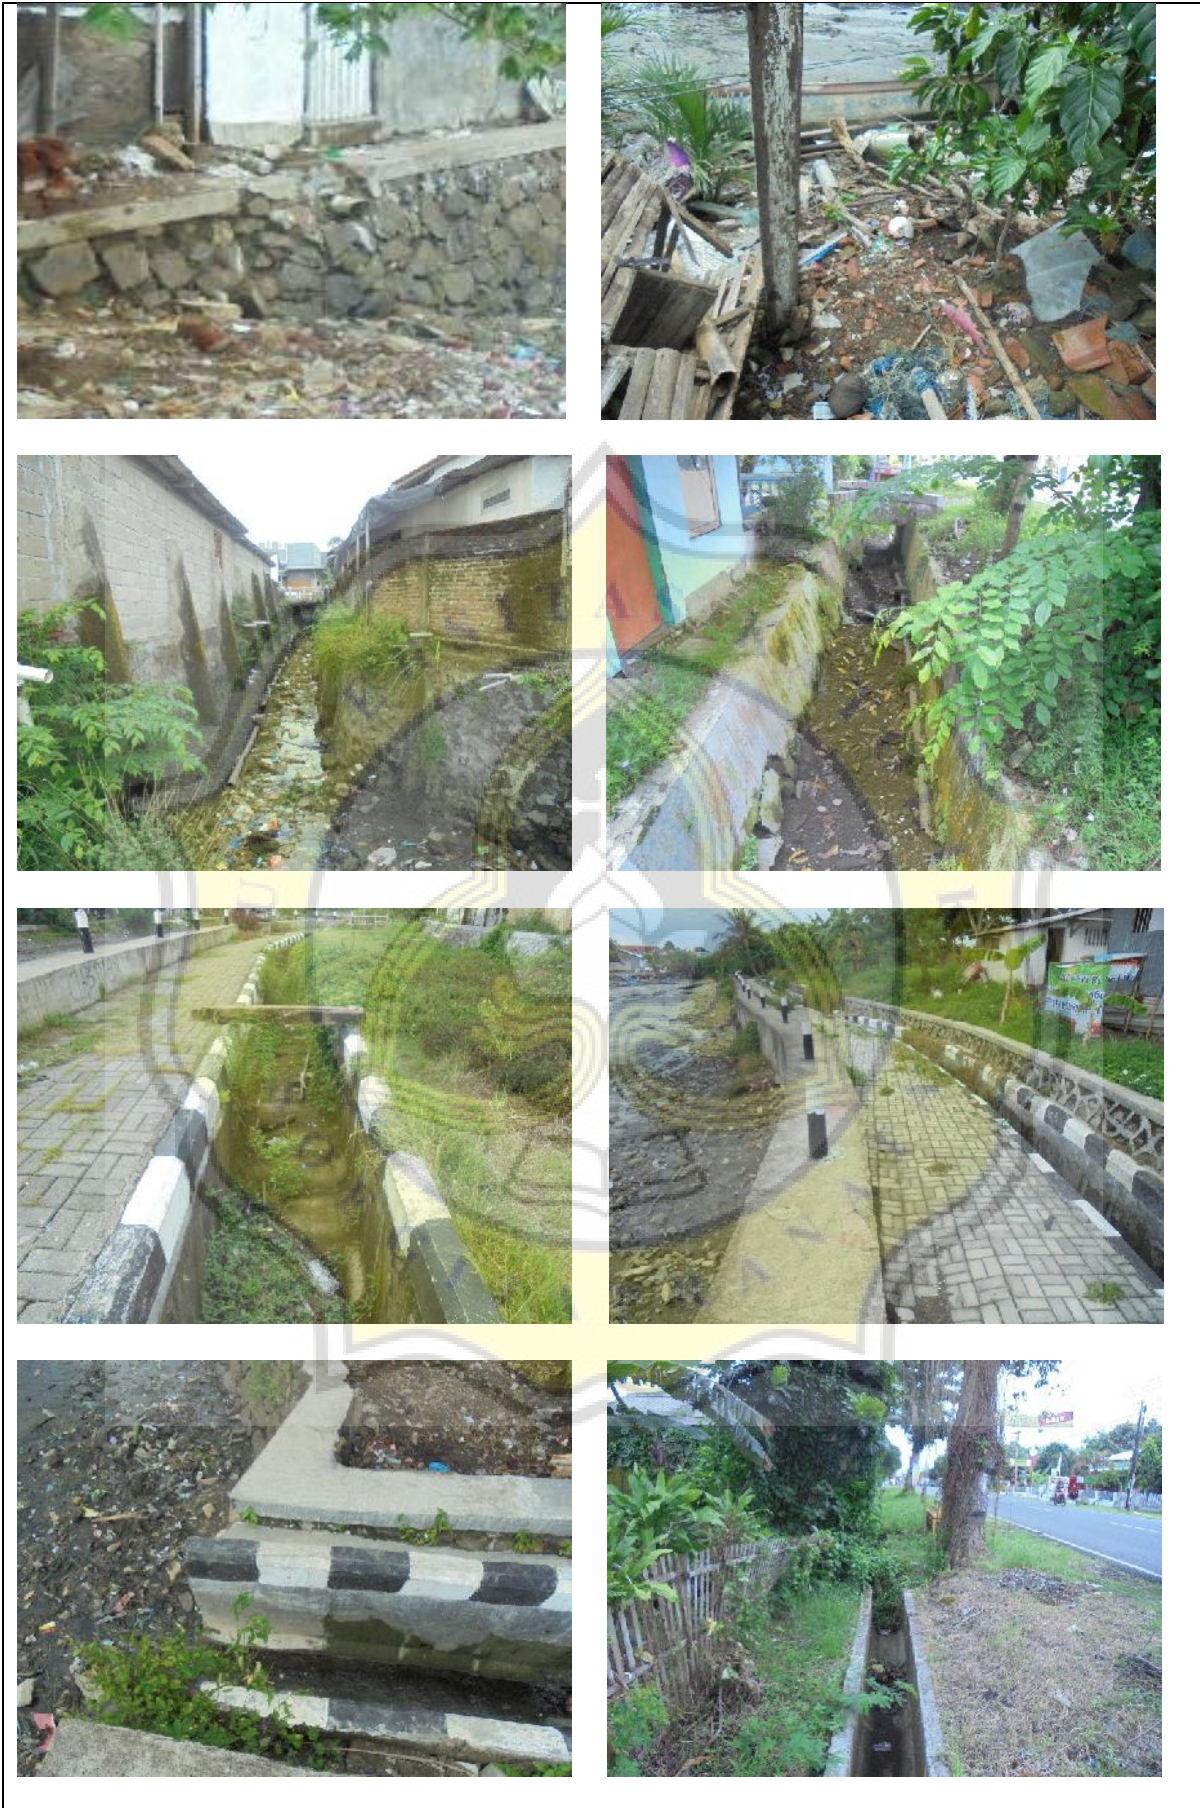
**Tabel 4- 6. Kondisi Saluran Drainase**  
**KONDISI SALURAN DRAINASE**

Kondisi saluran drainase yang ditemukan pada permukiman nelayan di wilayah studi pada beberapa titik tertentu memiliki lebar dan kedalaman yang cukup luas, sehingga pada kondisi hujan pun saluran tersebut masih dapat menampung limpasan air hujan. Namun, persebaran saluran drainase yang tidak merata. Pernyataan tersebut diperkuat dengan ditemukannya ruas jalan yang belum dilengkapi saluran drainase. Bahkan banyak ditemukan pembuangan air limbah hunian melalui pipa, yang dibuang langsung ke dalam Sungai Kaliyasa. Pipa pembuangan tersebut banyak ditemukan pada rumah hunian yang berada di tepi Sungai Kaliyasa. Pada kondisi lain, banyak ditemukan limbah sampah seperti plastikan, ban bekas, dan limbah kayu. Pendangkalan dan menumpuknya sedimen di Sungai Kaliyasa salah satunya merupakan limbah dari rumah hunian, dan sampah – sampah yang menumpuk serta menimbulkan bau menyengat. Berikut merupakan hasil dokumentasi kondisi saluran drainase pada wilayah studi.

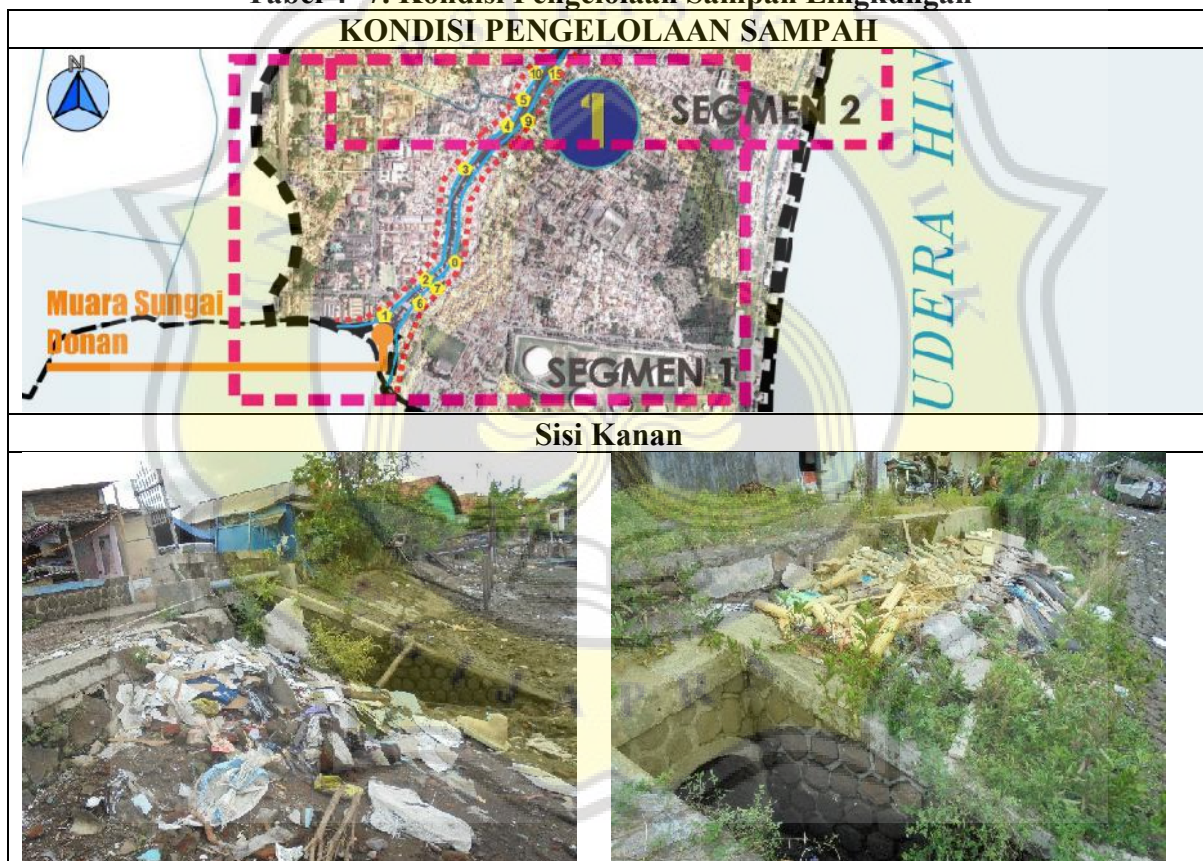
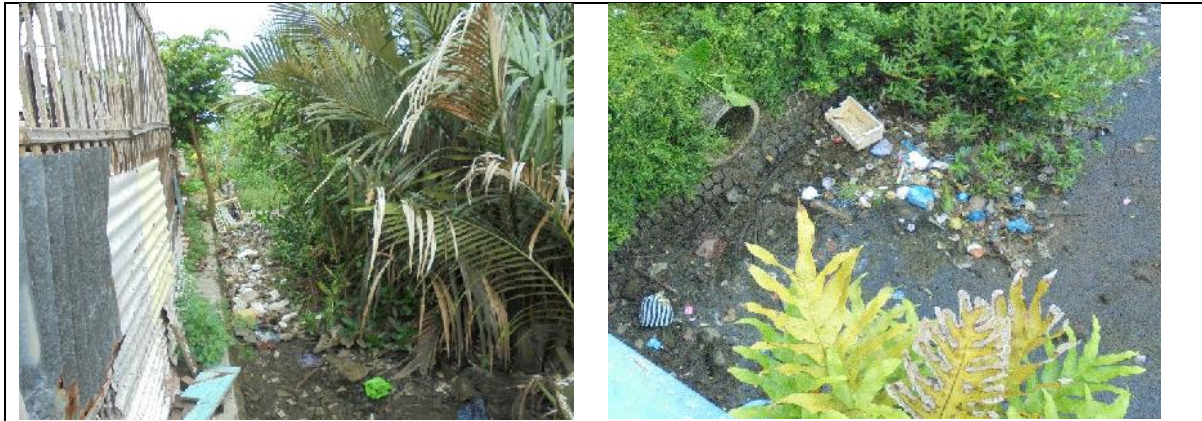
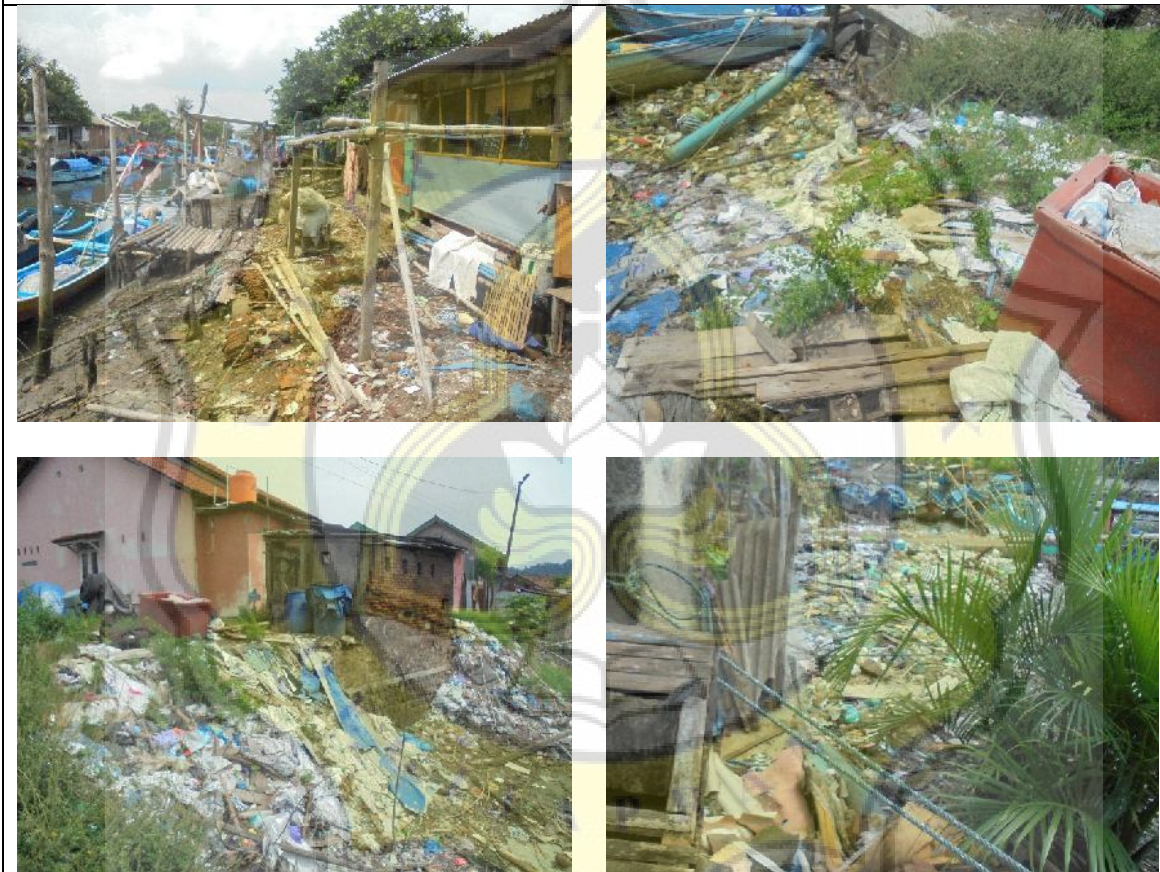
Tabel 4- 7. Kondisi Pengelolaan Sampah Lingkungan  
KONDISI PENGELOLAAN SAMPAH

Sistem pengelolaan sampah pada wilayah studi belum optimal. Masih banyak ditemukan tumpukan sampah sehingga lingkungan permukiman mejadi terlihat kotor. Sampah yang mendominasi berupa kumpulan plastik limbah rumah tangga, limbah kayu, sterofoam, peralatan rumah tangga yang tidak terpakai. Kondisi tersebut banyak ditemukan di tepi Sungai Kaliyasa. Bahkan banyak ditemukan juga tumpukan sampah di badan sungai yang menyebabkan bau menyengat di sekitar sungai. Di sepanjang wilayah studi tidak ditemukan fasilitas tempat sampah lingkungan, sehingga mendorong warga sekitar untuk membuang limbah sampah pada tumpukan sampah yang sebelumnya sudah menumpuk.

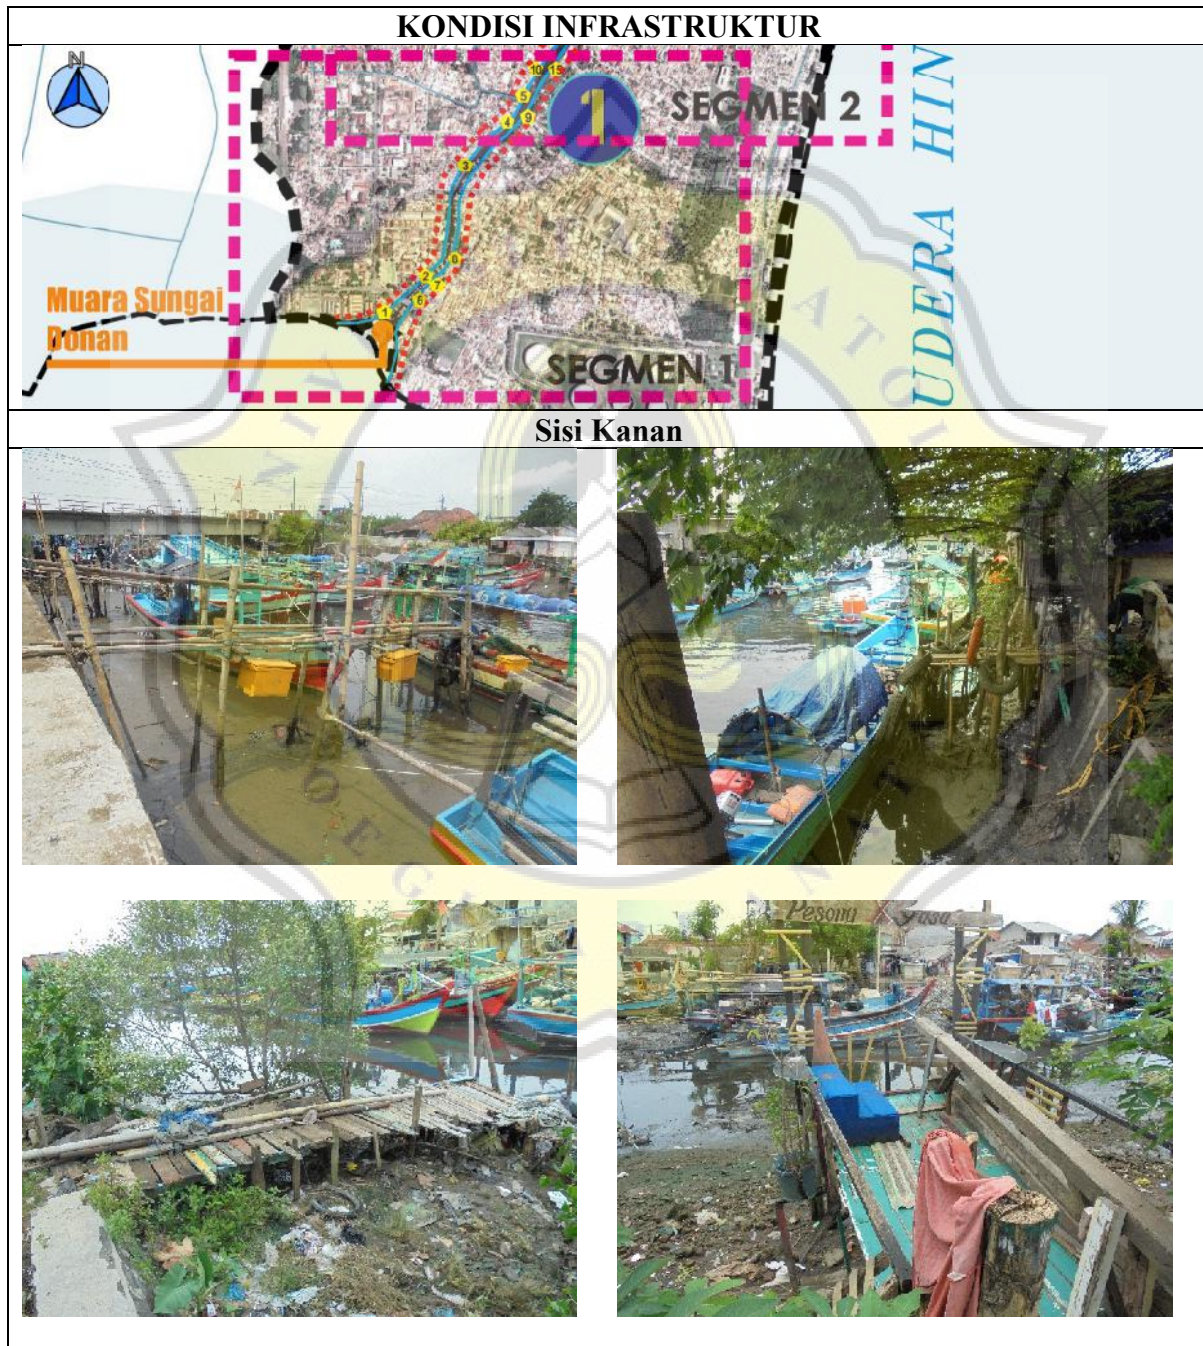
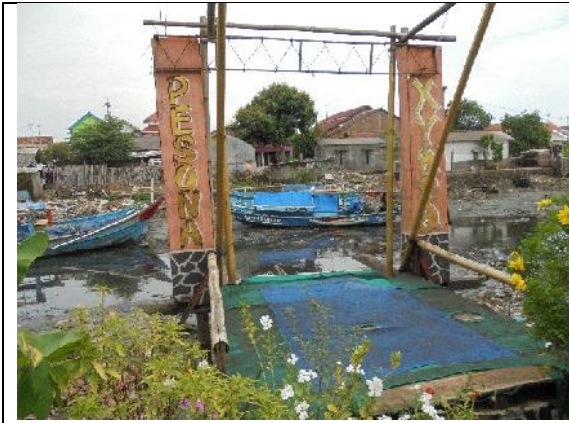
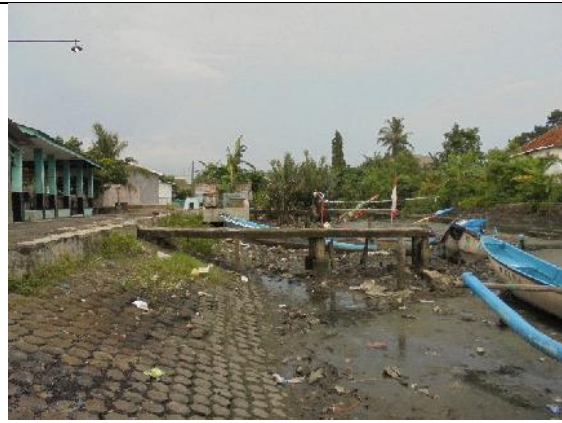
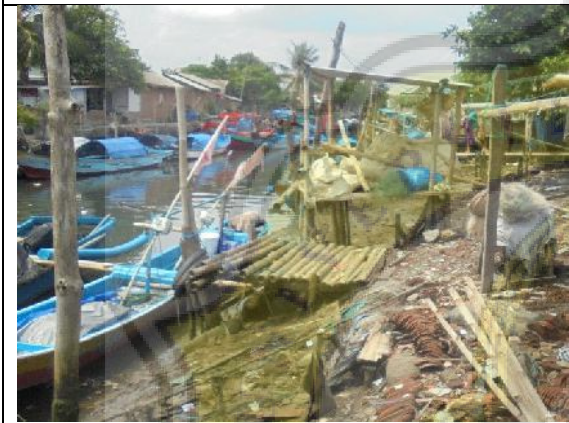
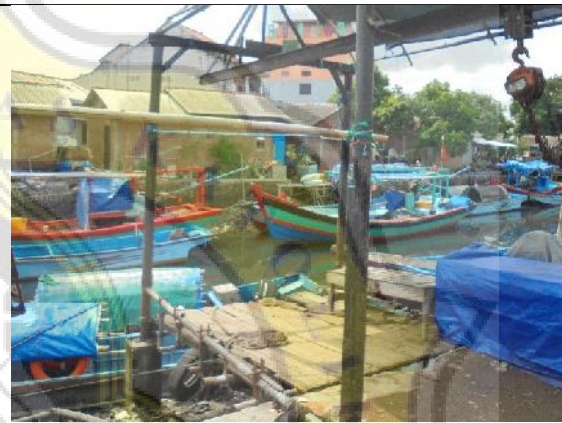
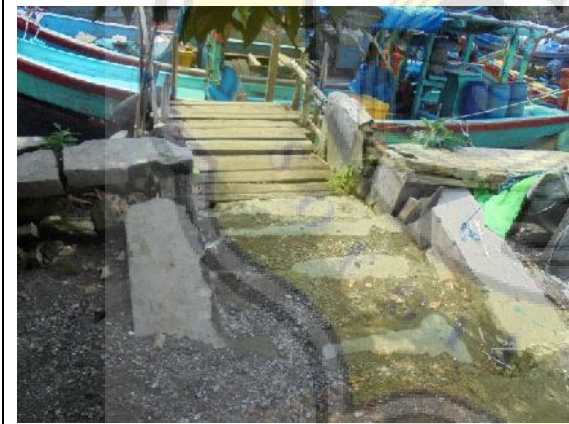
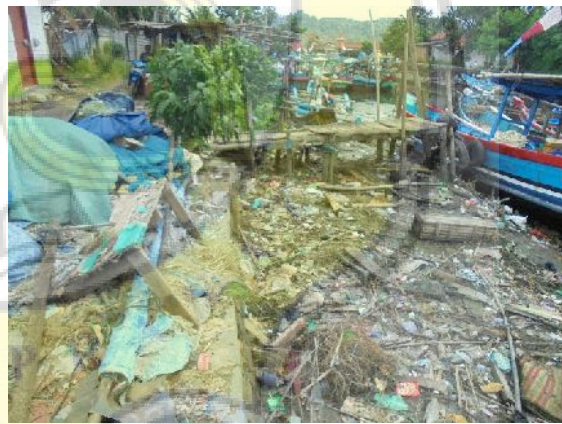
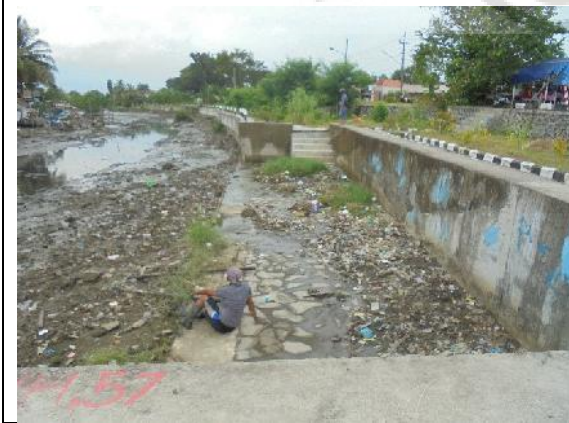
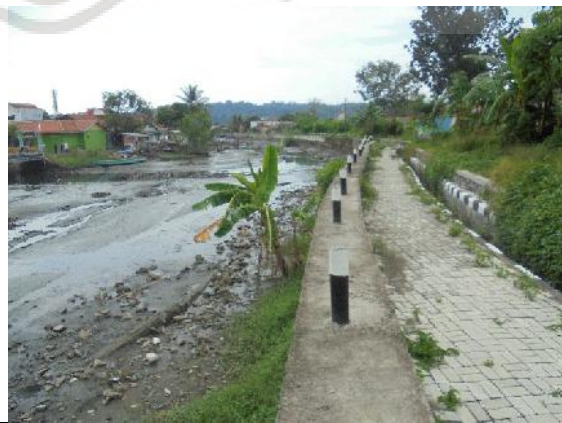
**Tabel 4- 8. Kondisi Infrastruktur  
KONDISI INFRASTRUKTUR**

Pada wilayah studi ditemukan beberapa sebaran infrastruktur dermaga yang ditemukan pada bibir Sungai Kaliyasa. Banyak dari kondisi infrastruktur dermaga yang ditemukan tersebut memiliki struktur dan material non permanen. Dermaga ini dibuat oleh masyarakat sendiri dengan tujuan untuk mempermudah mobilisasi dan operasional kegiatan para nelayan.
