## 4.2 Gambaran Umum Wilayah Studi

#### 4.4 Kondisi Permukiman Nelayan Kumuh di Tepi Sungai Kaliyasa

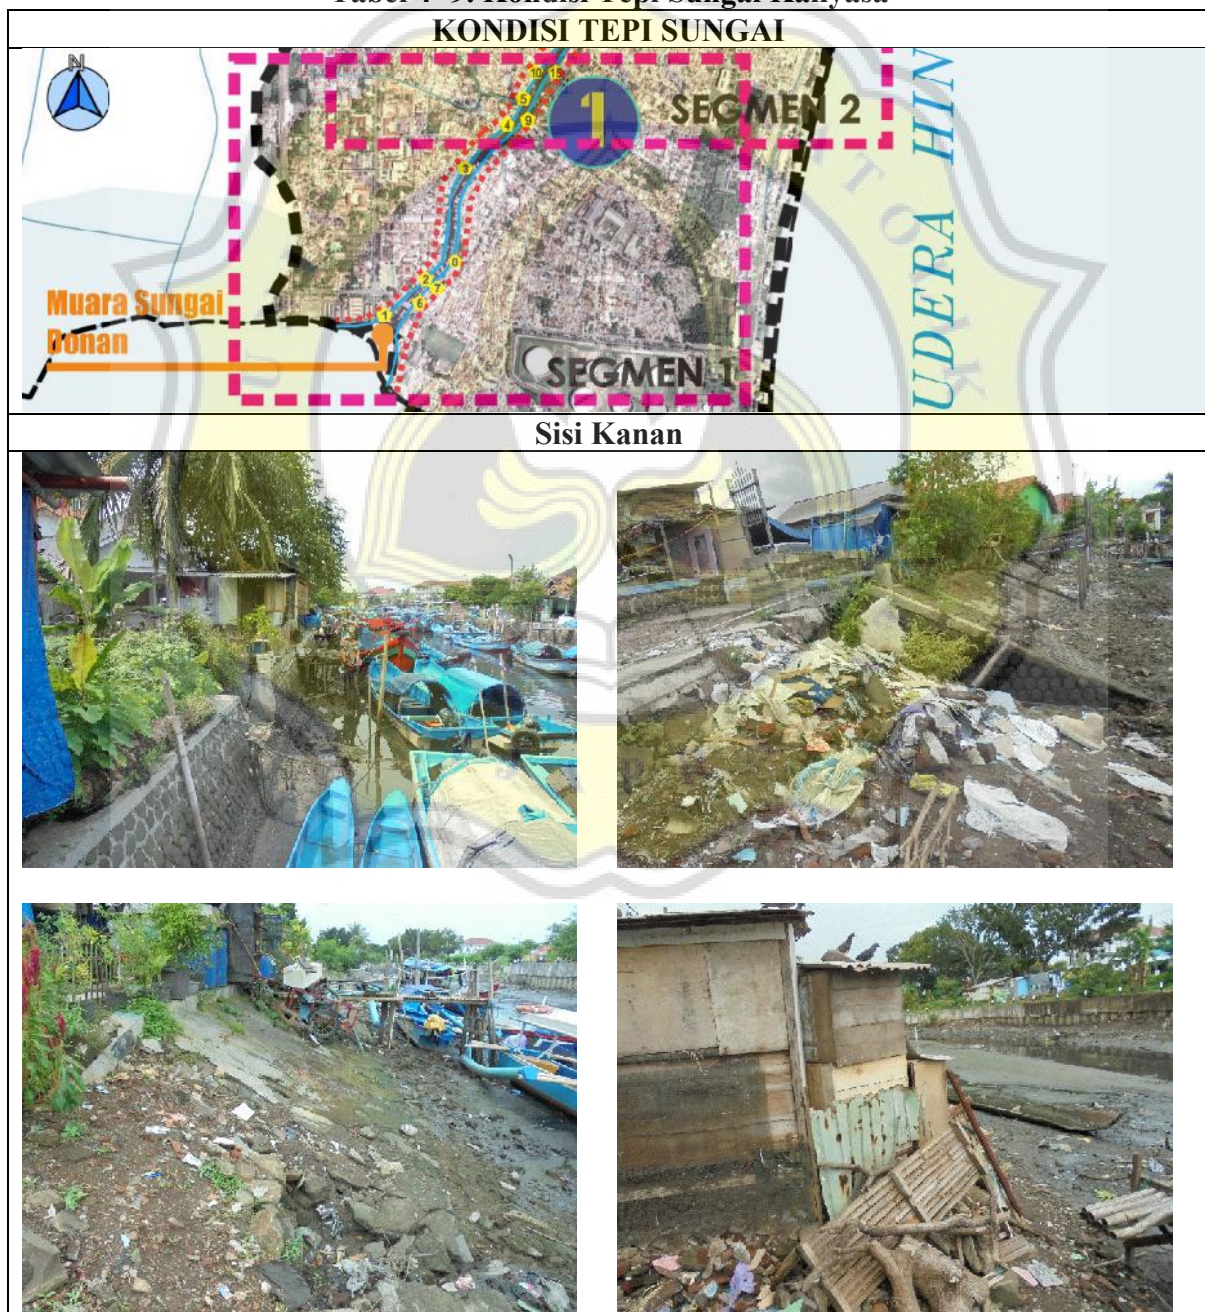
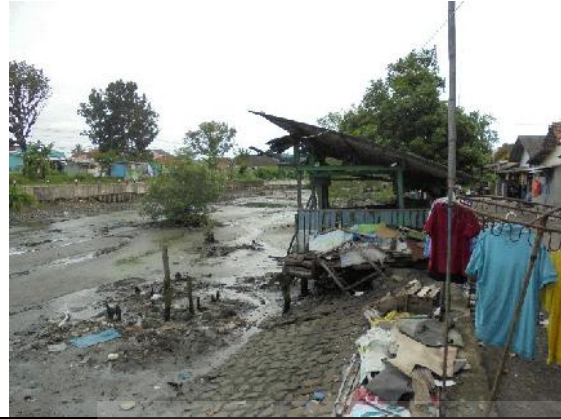
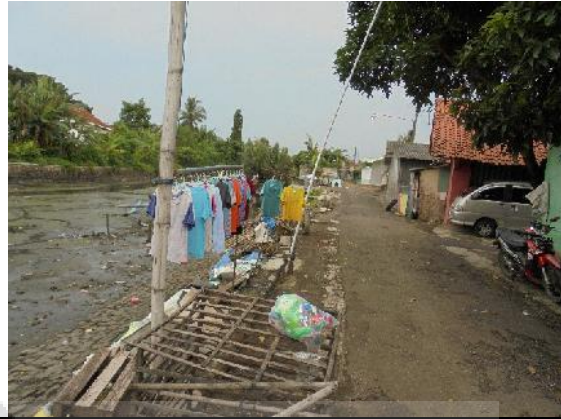
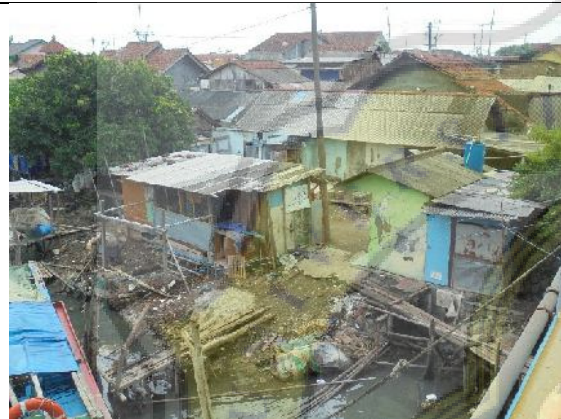
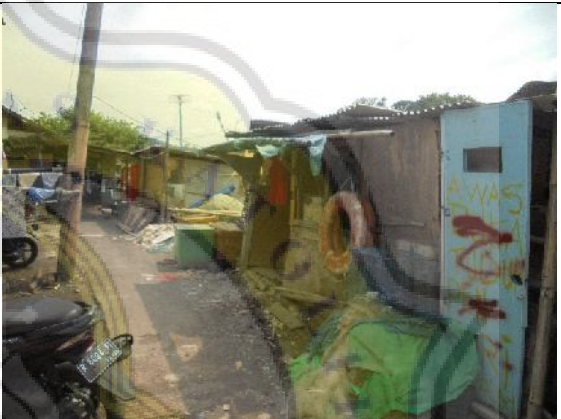
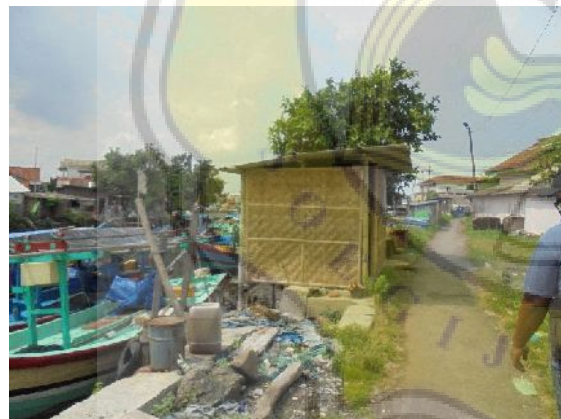
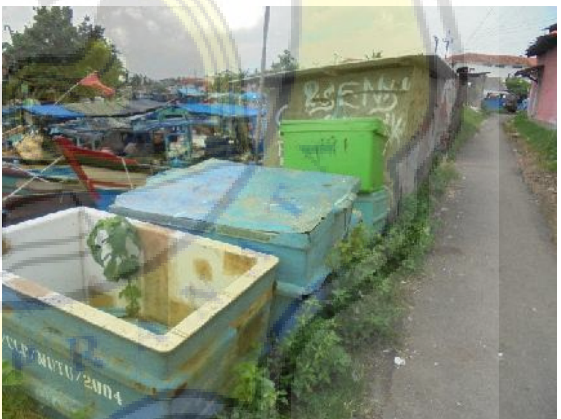
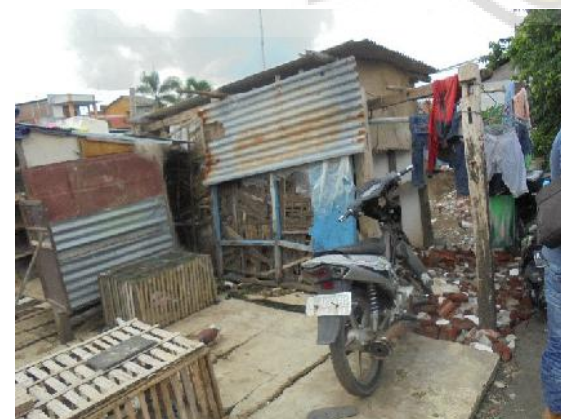
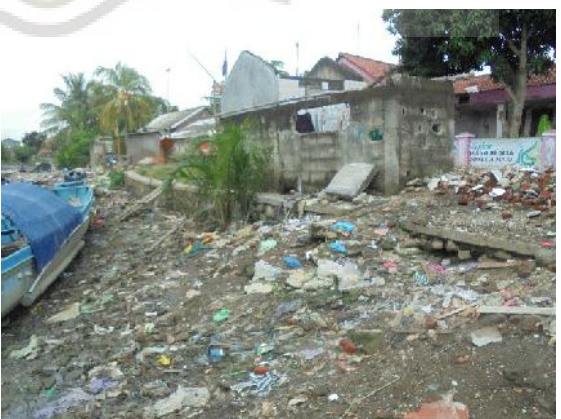
Tabel 4- 9. Kondisi Tepi Sungai Kaliyasa

Masyarakat pada wilayah studi banyak memanfaatkan area tepi sungai untuk menunjang kehidupan mereka sehari – hari. Dalam kasus ini banyak masyarakat yang memanfaatkan area tepi untuk tempat mendirikan warung atau posko sebagai tempat istirahat para nelayan dengan struktur dan material non permanen. Kegiatan pemanfaatan masyarakat pada tepi sungai yang sifatnya non fisik adalah menjemur hasil olah panen ikan, menjemur pakaian, kandang ayam, serta menyimpan peralatan – peralatan nelayan. Namun pada titik tertentu ada pula yang memanfaatkan area tepi untuk tempat pembuangan sampah atau limbah plastic dan kayu.
