## PASCA WACANA

### Dilema Pertimbangan Desain Henricus Constant A

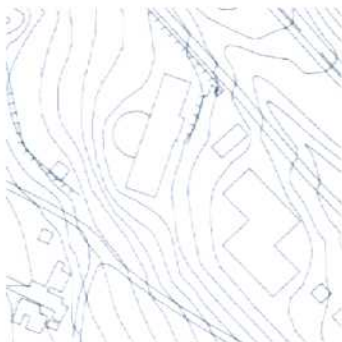
Gambar 54 : Gambar Peta Kontur di Gedung Henricus Constant A

Jika pertimbangan untuk peletakkan massa bangunan dilihat dari potongan dan arah kontur, peletakan gedung ini memang sesuai. Hal ini dikarenakan bangunan ini tidak memotong kontur. Namun akibat dari peletakkan ini, sisi terpanjang bangunan memiliki orientasi ke arah timur dan barat. Sisi terpanjang menghadap timur dan barat tentu memiliki konsekuensi tersendiri. Konsekuensinya adalah sisi ini akan langsung terpapar sinar matahari yang menyebabkan adanya tambahan panas yang masuk ke dalam bangunan.

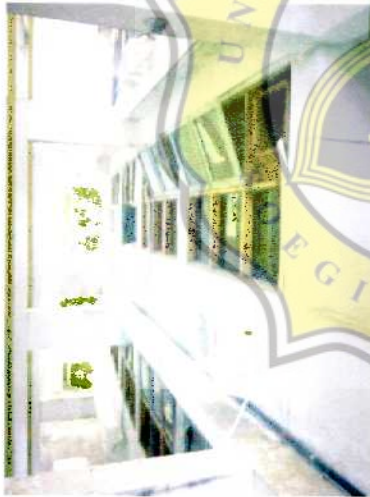
Gambar 55 : Posisi Outdoor AC di Sisi Timur Bangunan

Untuk sisi bangunan yang menghadap ke timur, *outdoor* dipasang di dekat *secondary skin*. Untuk pengamatan sementara, hal ini tidak menjadi masalah (diluar masalah visual dan lain sebagainya). Perhatian khusus ada pada outdoor AC yang diletakkan di atas selasar di sisi barat.

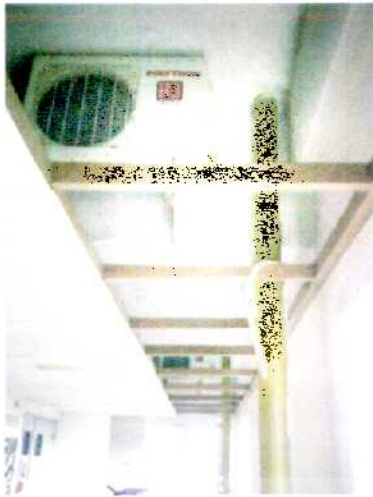
Gambar 56 : Posisi Outdoor AC di Sisi Timur Bangunan

Dengan adanya penambahan unit outdoor di atas selasar, area sirkulasi ini mengalami peningkatan suhu, sehingga kenyamanan pengguna yang duduk – duduk ataupun bersirkulasi menjadi berkurang akibat panas yang ditimbulkan oleh *outdoor* AC.

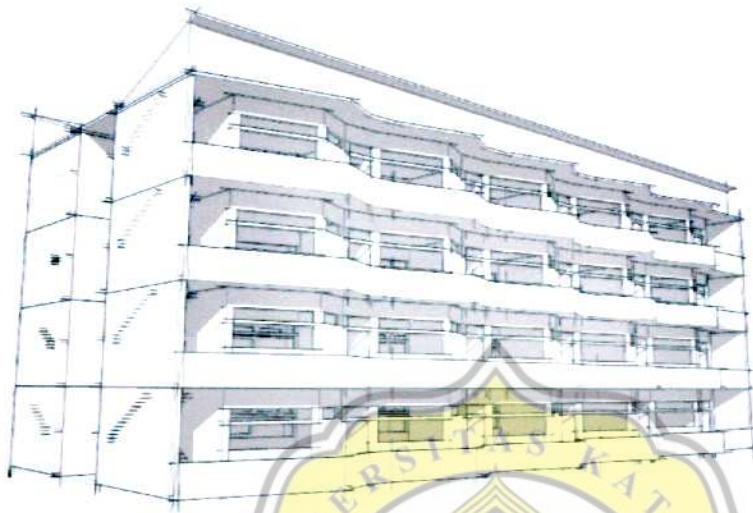
Gambar 57 : Massa Bangunan  
Sumber : dokumentasi pribadi

Dari dua gambar di halaman 111, terlihat konsep yang diusulkan adalah *tower ganda*, dengan sisi terpanjang menghadap ke utara dan selatan. Kemudian di sisi barat dan timur dialokasikan untuk area servis dan tangga yang difungsikan sebagai area antara agar panas tidak masuk ke dalam bangunan.
