BAB V

PEMBAHASAN

5.1. Benteng Willem II Ungaran

5.3. Perencanaan Dan Pelaksanaan Konservasi Benteng Willem II Ungaran

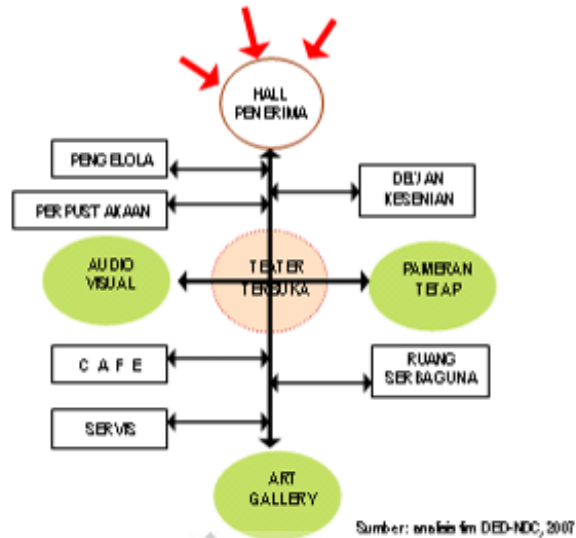
Bagan 5.1. Pola Hubungan Ruang Benteng Willem II Ungaran
 Sumber : Tim Konservasi, tahun 2007

Studi hubungan ruang yang pelajari oleh tim perencanaan berhubungan dengan keterkaitan antar ruang juga menjadi pertimbangan tersendiri dalam penentuan penggunaan ruang yang ada. Sehingga pola aktivitas dapat berjalan dengan baik dan memaksimalkan fungsi bangunan sebagai museum.

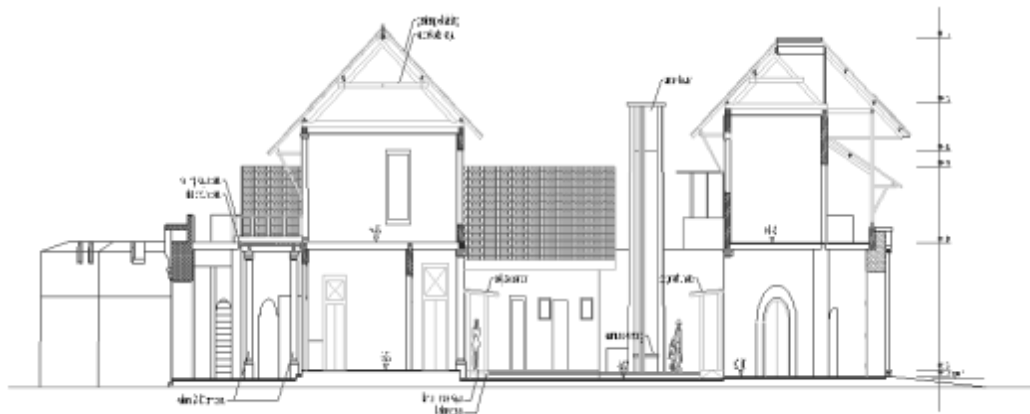
Gambar 5.3. Rencana Potongan Benteng Willem II Ungaran
Sumber : Tim Konservasi, tahun 2007

Dilihat dari gambar rencana potongan keseluruhan terlihat bahwa secara bentuk tidak berubah secara signifikan, baik secara bentuk bangunan, atap, dan juga material penutupnya. Hal tersebut diharapkan dapat memenuhi standar ketentuan mengenai konservasi bangunan cagar budaya yang telah ditetapkan oleh undang-undang yang berlaku.

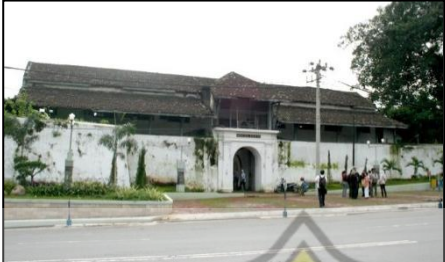
No.	Sebelum	Sesudah
1.	<p>Terlihat bagian depan bangunan banyak dinding yang mengelupas dan dipepnuhi lumut dan tanaman liar merambat serta bagian atap sudah ada yang rusak</p>

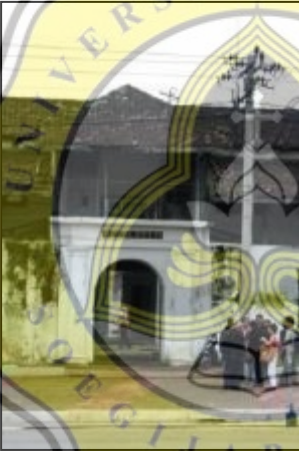
2.	<p>Bagian Pintu masuk masih</p>

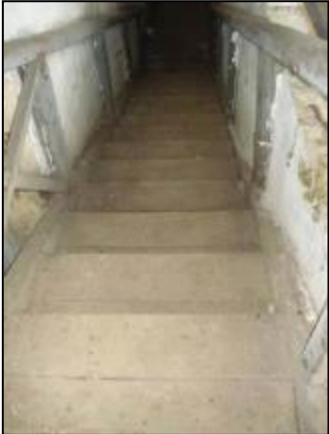
3.	<p>Railing tangga sudah lapuk</p>

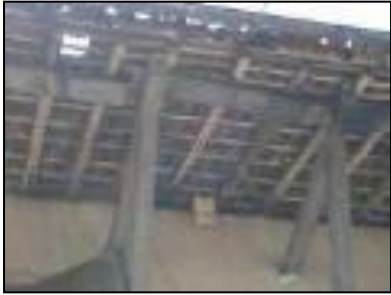
<p>7.</p>	<p>Susunan rangka atap yang sudah rapuh dan penutup atap tidak utuh/penuh</p>

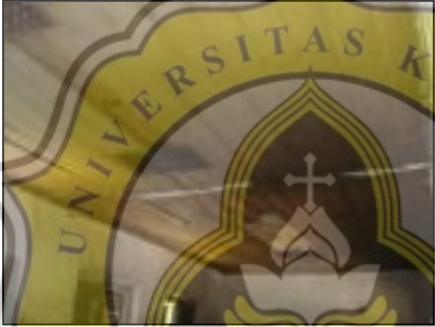
<p>8.</p>	<p>Plafond sudah lapuk dan terlihat kusam</p>

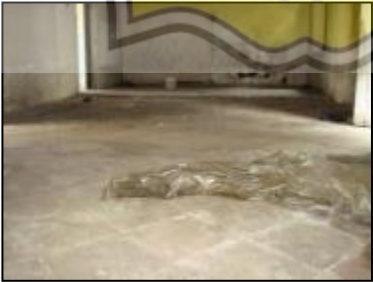
<p>9.</p>	<p>Kondisi lantai masih utuh dan disarankan untuk dipertahankan</p>

<p>Penutup lantai diganti dengan lantau batu alam berwarna hitam</p>
