BAB 5. LANDASAN TEORI

5.1 Teori Kontekstual Kota Lama

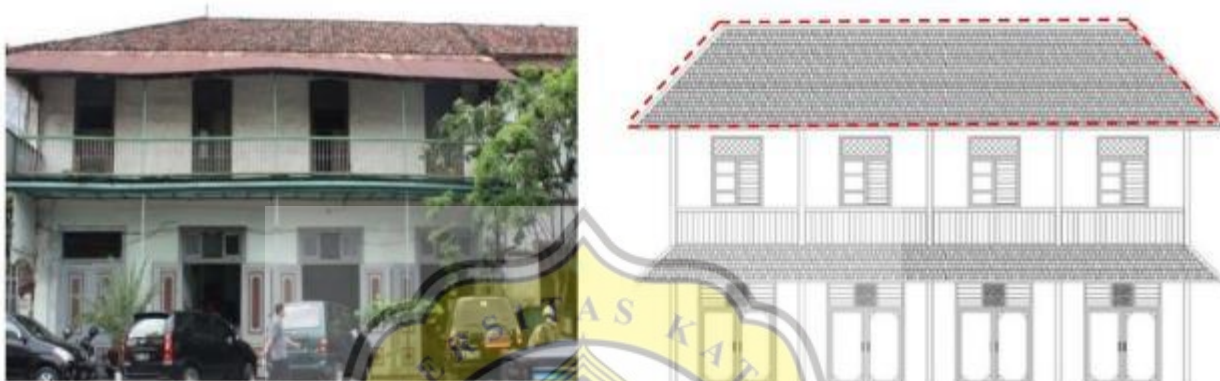
Pada Kota Lama kasus yang paling sering ditemukan adalah penggunaan atap pelana pada fasad bangunan. Bahan penutup yang paling sering digunakan adalah material genteng dengan tanah liat dengan warna coklat. Pada tahun 1920, bentuk pelana cendrung digunakan, sehingga pada perkembangannya bentuk atap mengikuti dan menjadi mayoritas pada sekitarnya (Megawati, 2011).

Gambar 65. Bentuk Atap Pelana Pada Bangunan Kolonial
Sumber: Megawati, 2011

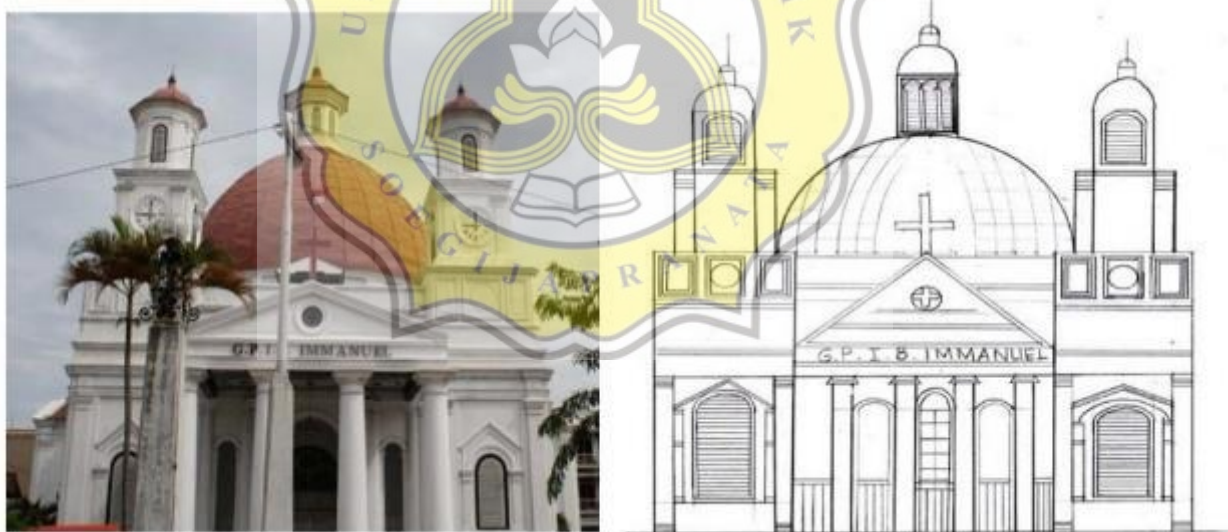
Atap kubah pada bangunan di koridor jalan Letjen Suprpto terdapat 1 kasus. Kasus bangunan yang menggunakan atap kubah adalah bangunan gereja Blenduk. Fungsi dari bangunan yang menggunakan atap kubah adalah fungsi religius dan menjadi tempat ibadah. Bentuk dari kubah pada atap memberikan ciri khas pada koridor tersebut (Megawati, 2011).

Gambar 67. Bentuk atap Kubah pada Bangunan Kolonial
Sumber: Megawati, 2011

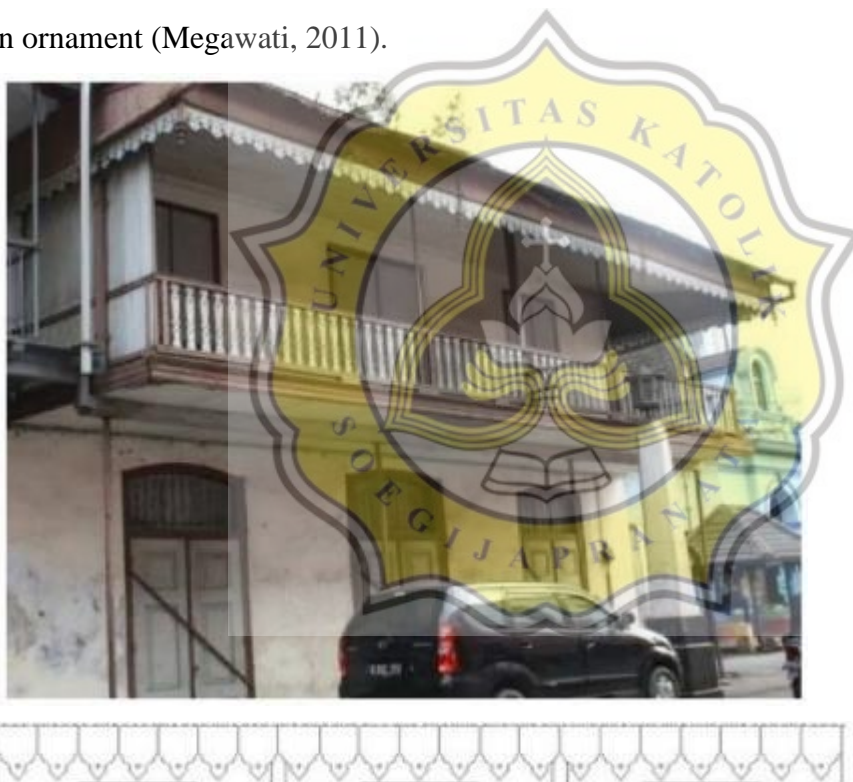
Listplank pada koridor Jl. Letjen Suprpto hanya terdiri dari 2 bentuk. Bentuk listplank yang ada hanya polos dan permainan ornament. Terdapat 12 bangunan yang menggunakan listplank polos dan 6 kasus lainnya tidak menggunakan listplank serta 1 kasus yang menggunakan listplank dengan ornament (Megawati, 2011).

Gambar 68. Bentuk Listplank dengan Ornamen
Sumber: Megawati, 2011

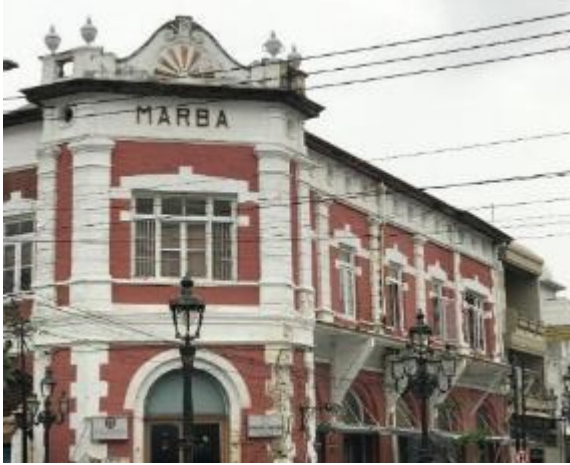
Dilihat dari tekstur pada dinding pada bangunan di koridor Jl. Letjen Suprpto, bangunan terbagi menjadi 2 yaitu bangunan berdinding halus dan bangunan berdinding kasar. Terdapat 17 kasus bangunan yang merupakan dinding bertekstur halus dan 1 kasus bangunan yang pada dindingnya menggunakan ornament bata kliner pada dinding (Megawati, 2011).

Gambar 69. Bentuk dinding dengan bata kliner
Sumber: Dokumentasi Pribadi

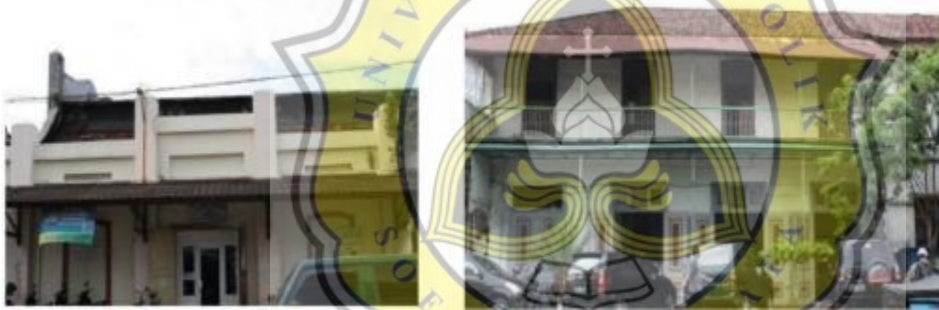
Teritisan yang ada pada bangunan di koridor Jl. Letjen Suprpto memiliki lebar sepanjang fasade bangunan (Megawati, 2011).

Gambar 70. Bentuk Teritisan Bangunan Kolonial
Sumber: Megawati, 2011

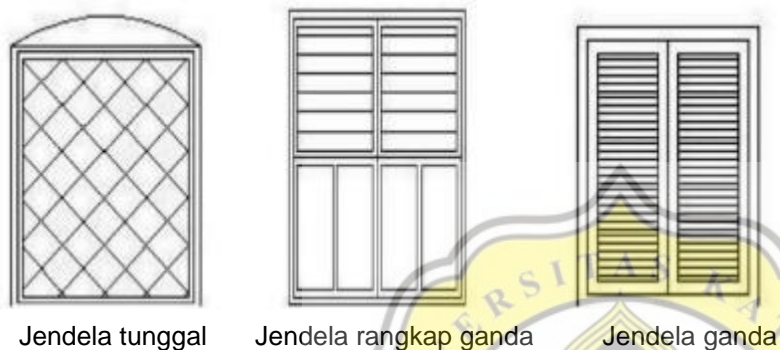
Jendela pada koridor Jl. Letjen Suprpto merupakan jendela dengan berbagai jenis bentuk, yaitu adalah: jendela rangkap ganda, jendela ganda, dan jendela tunggal. Pada salah satu bangunan, semua jendela menggunakan jendela dengan jenis tunggal ditambah dengan motif krepyak dan permainan garis-garis. Pada jendela jenis rangkap ganda menggunakan material kayu massif dan kaca dengan permainan garis-garis pada lapis terluar dan menggunakan besi teralis, Terdapat 1 kasus jendela tunggal, 14 kasus jendela ganda, dan 3 kasus jendela rangkap ganda (Megawati, 2011).

Gambar 73. Bentuk jendela pada bangunan kolonial
Sumber: Megawati, 2011

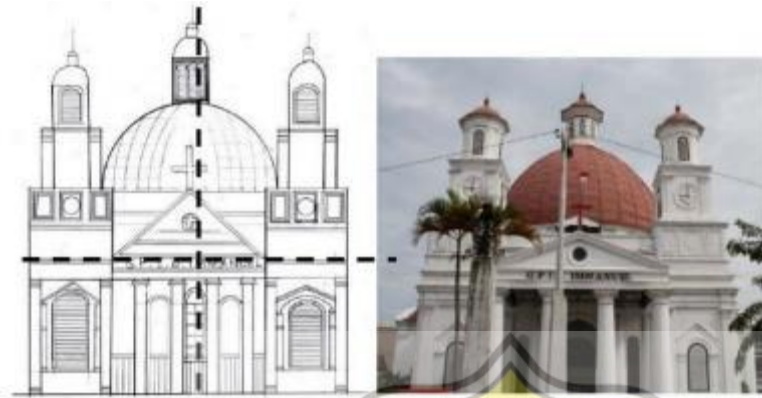
1. Pada abad ke-18, fasade pada bangunan memiliki komposisi yang simetri dengan sumbu di tengah bangunan dan terdapat perulangan yang seimbang. Bangunan abad ke-18 yakni

Gereja Blenduk memiliki hirarki yang terpusat menurut skala, wujud dan peletakan unsur yang terdapat pada fasad bangunan. Hal ini dicerimkan pada kolom, jendela, serta tower dan memiliki hirarki yang tinggi pada entrance bangunan. Entrance memiliki komposisi yang dominan pada fasade bangunan gereja (Megawati, 2011).

Gambar 74. Komposisi fasade bangunan
Sumber: Megawati, 2011

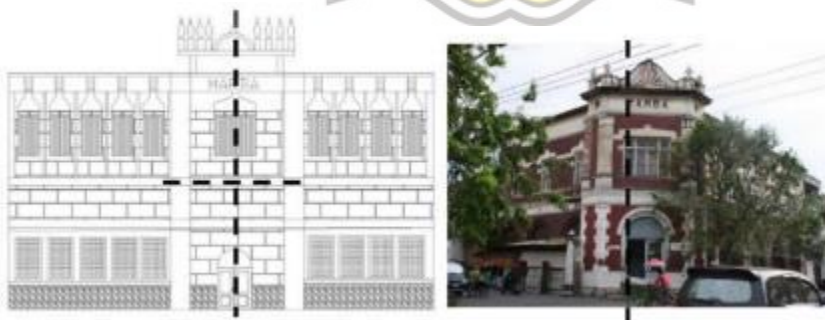
2. Pada abad ke-19, pada abad ke-19 bangunan kolonial yang ada di koridor Jl. Letjen Suprpto memiliki 1 type bangunan. Fasad bangunan memiliki sumbu yang asimetri dan dengan perulangan yang tidak seimbang pada elemen fasad yang menempel pada bangunan. Tetapi, gable dan pintu pada bangunan meberi nilai hirarki yang tinggi pada bangunan pada entrance bangunan. Entrance bangunan mendominasi komposisi pada fasad bangunan. Bangunan pada abad ke-19 memiliki perbedaan pada kedua sisinya yang membuat fasad menjadi asimetri. Namun, pada kedua sisi tersebut tetap diberi jendela dan pintu dengan perulangan yang harmonis (Megawati, 2011).

Gambar 75. Komposisi fasade bangunan 2
Sumber: Megawati, 2011

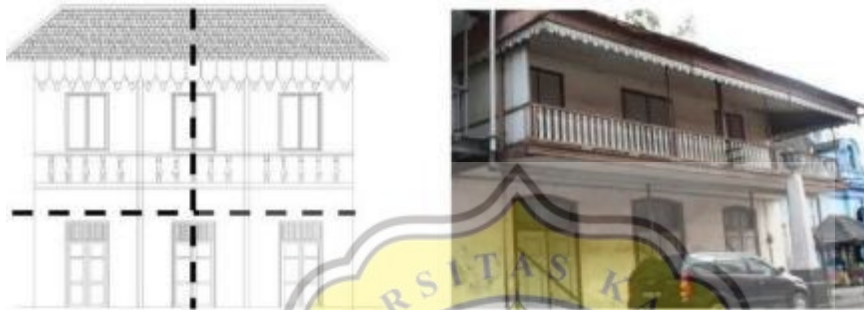
3. Pada bangunan tahun 1920, terdapat 15 kasus bangunan kolonial yang memiliki perbedaan komposisi. Pada 4 kasus bangunan terdapat komposisi pada fasad yang asimetri dengan kedua sisi yang tidak seimbang dan memiliki perulangan pada ornament

yang tidak harmonis. Tetapi, walau memiliki fasad yang asimetri, bangunan ini tetap memiliki hirarki pada entrance yang memiliki komposisi yang mendominasi (Megawati, 2011).

Gambar 76. Komposisi fasade bangunan 3
Sumber: Megawati, 2011

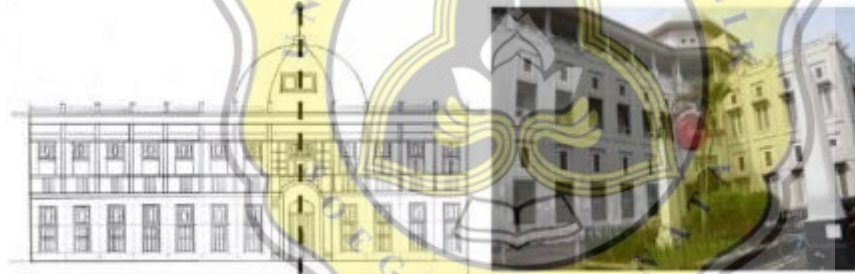
Sedangkan pada 11 kasus bangunan ditemukan fasad yang simetri pada sumbu yang radial. Perulangan pada elemen bangunan menghasilkan harmoni yang seimbang. Hirarki pada bangunan berpusat pada ukuran, wujud, dan komposisi fasad pada bangunan (Megawati, 2011).

Gambar 77. Komposisi fasade bangunan 4
Sumber: Megawati, 2011

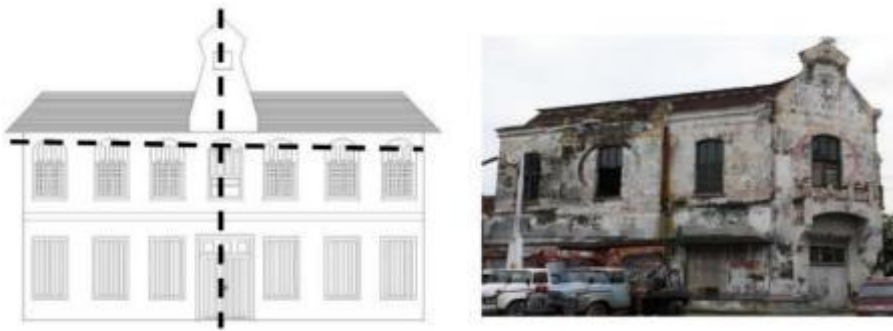
4. Pada bangunan setelah tahun 1920, terdapat satu kasus bangunan yaitu Spiegel Bar & Bistro. Bangunan ini memiliki komposisi yang simetris pada fasad bangunan dan memiliki perulangan yang seimbang pada peletakan jendela dan elemen lain pada bangunan. Bangunan Spiegel ini memiliki hirarki yang terpusat pada atap dan gable yang menjadi entrance bangunan (Megawati, 2011).

*Gambar 78. Komposisi fasade bangunan 5
Sumber: Megawati, 2011*
