BAB V

ANALISIS HISTORIS DAN ARSITEKTURAL

5.2 Analisis Arsitektural Rumah Tinggal Tasripin

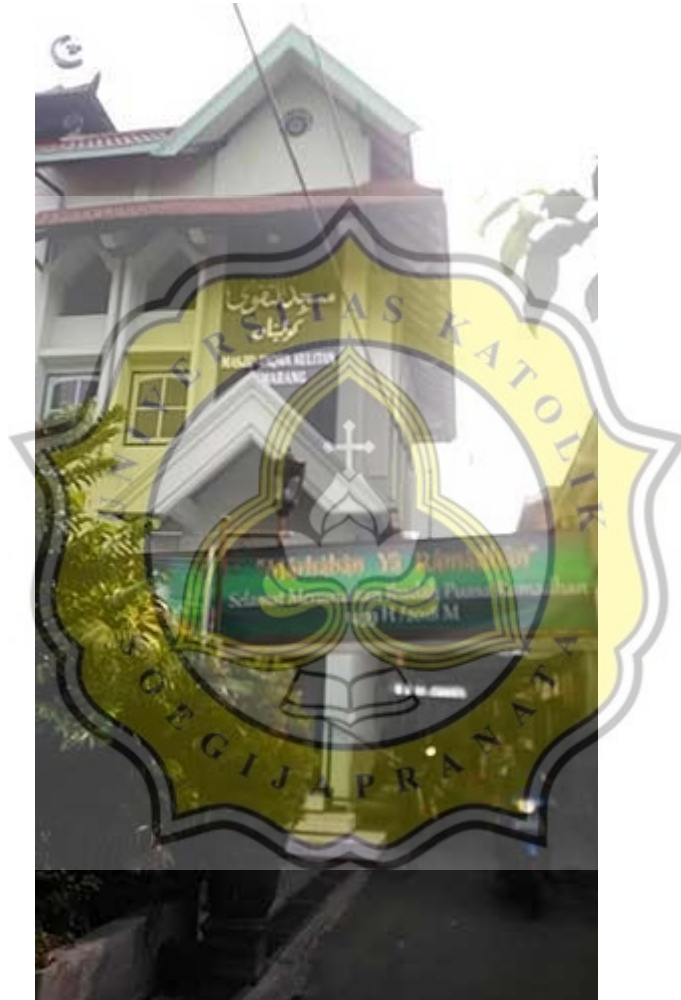
Gambar 5. 2 : Langgar peninggalan Tasripin saat ini menjadi Masjid di Kampung Kulitan [Sumber : Dokumentasi Pribadi, 2020]

Dahulu di Kampung Kulitan terdapat sebuah langgar yang dibangun oleh Tasimin ayah Tasripin pada tahun 1816 yang diberi nama "Pulung Gonosari" sesuai nama istri pertamanya. Langgar tersebut menggunakan bahan kayu yang dibuat panggung dimana saat itu lantai 1 sempat digunakan sebagai tempat tinggal,

sedangkan lantai 2 digunakan untuk beribadah. Bentuk atapnya tajuk yang bersusun dua.

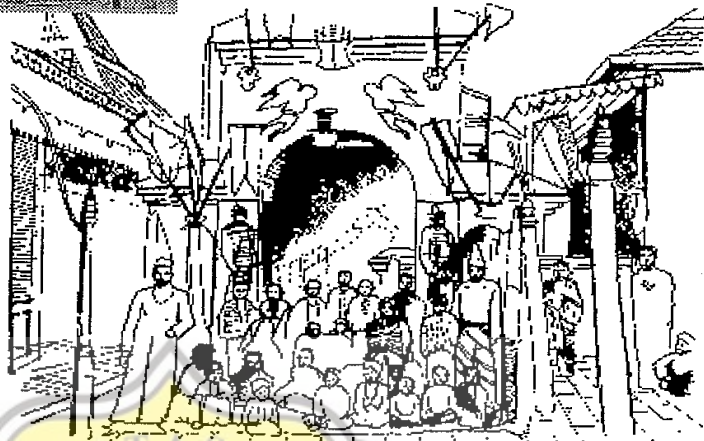
Gambar 5. 3 : Gerbang Kampung Kulitan jaman dulu [Sumber : Nurini 2002]

Awal tahun 1900-an di Kampung Kulitan masih dijumpai gapura yang terletak di jalan sebelum masuk ke rumah Tasripin. Hiasan gapuranya sangat dipengaruhi oleh budaya Kolonial, hal ini menunjukkan Tasripin memiliki hubungan dekat dengan para pengusaha besar Belanda. Gapura tersebut menegaskan derajat keluarga Tasripin layaknya tempat tinggal bangsawan di Keraton.

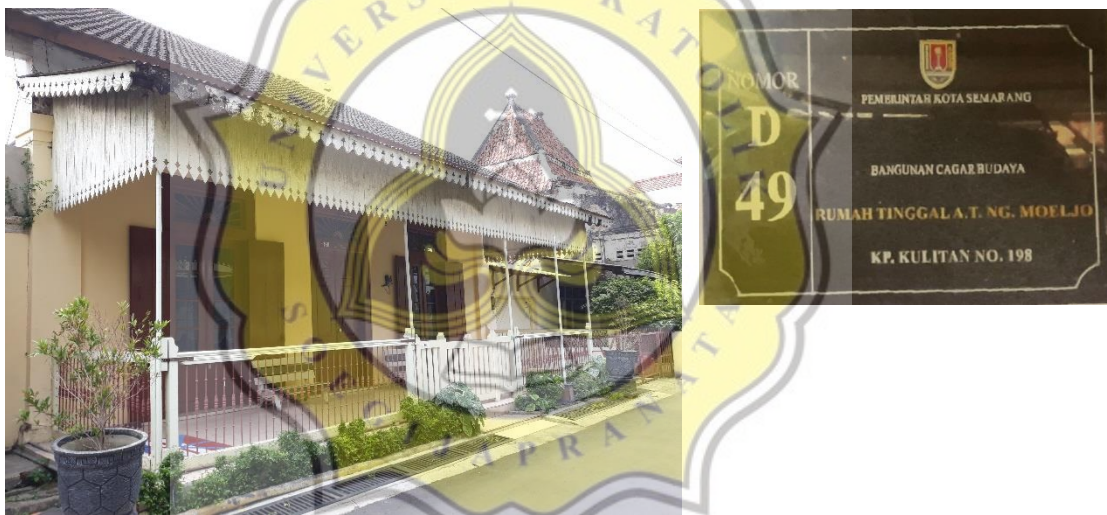
Gambar 5. 4 : Rumah Tinggal A.T.NG.MOELJO [Sumber : Foto Pribadi, 2020]

Beberapa tahun lalu, salah satu rumah milik keluarga Tasripin yang bernama A.T.NG.Moeljo dengan nomor rumah 198 dijadikan cagar budaya oleh Pemerintah Kota Semarang dan diberikan prasasti dengan nomor D49.

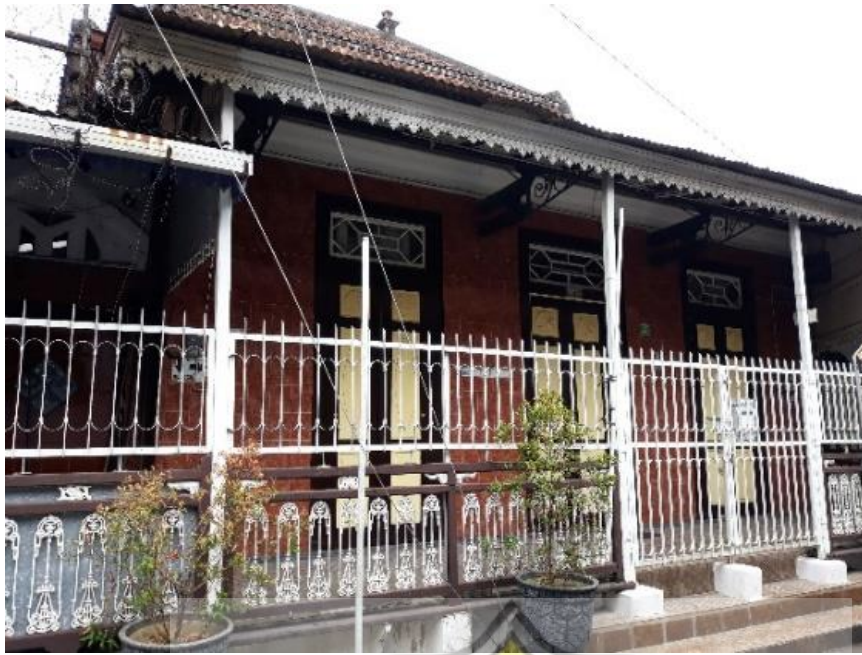
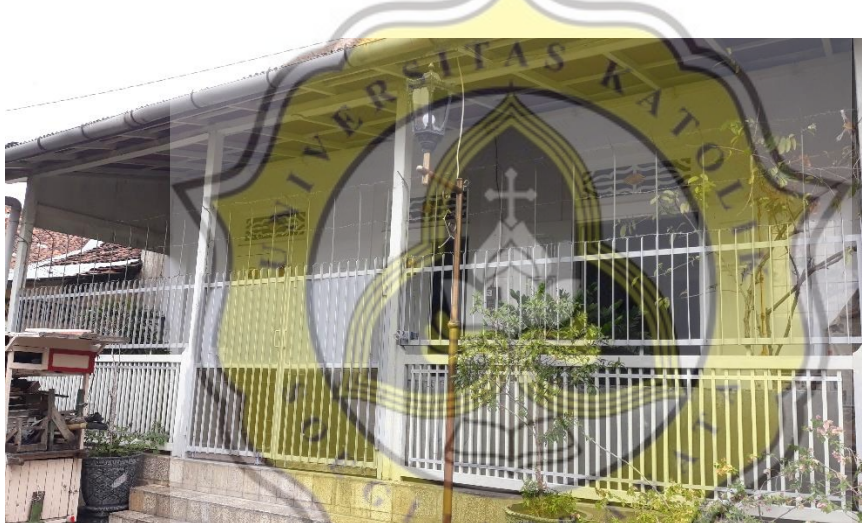
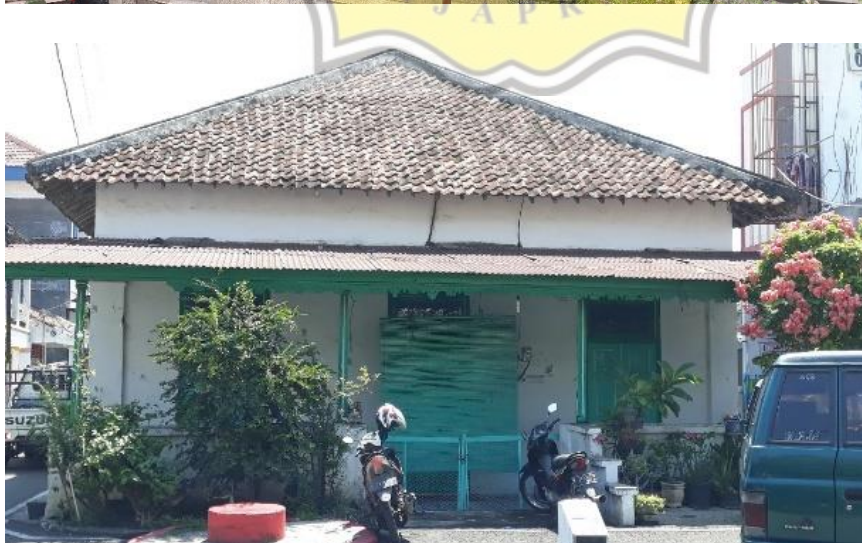
Gambar 5. 5 : Rumah Tasripin No.320 di Kulitan, rumah berwarna putih di Kulitan, rumah di Kampung Jeruk Kingkit [Sumber : Dokumentasi Pribadi, 2020]

Selain rumah A.T.Ng.Moeljo, ada 2 rumah lain milik Tasripin di Kulitan yang letaknya hampir berseberangan dengan rumah A.T.Ng.Moeljo, dan 1 rumah lainnya letaknya cukup jauh dari Kampung Kulitan yaitu di dalam Kampung Jeruk Kingkit.

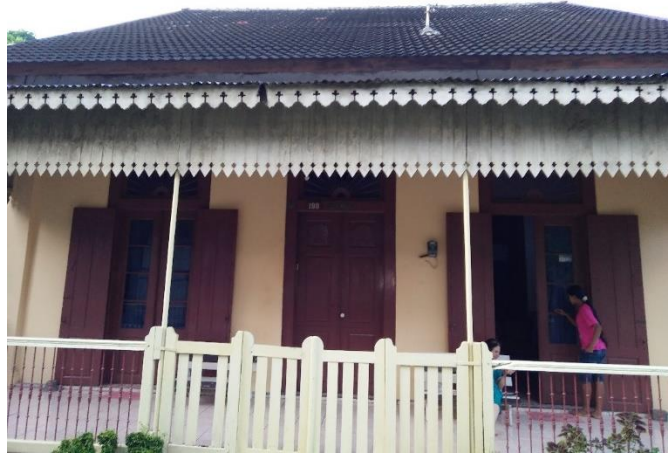
Gambar 5. 6 : Rumah A.T.Ng.Moeljo [Sumber : Dokumentasi Pribadi, 2020]

Bagian rumah terdiri dari 2 lantai, pada lantai atas plafond dahulu digunakan sebagai kamar karena terbuat dari papan kayu. Sebagian konstruksi kuda-kura dari kayu masih terlihat kokoh, sedangkan bentuk atapnya sudah diganti menjadi pelana saat renovasi.

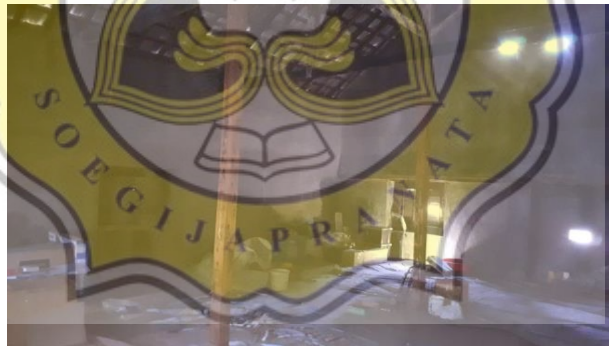
Gambar 5. 7 : Ruang lantai 1 rumah A.T.Ng.Moeljo [Sumber : Dokumentasi Pribadi, 2020]

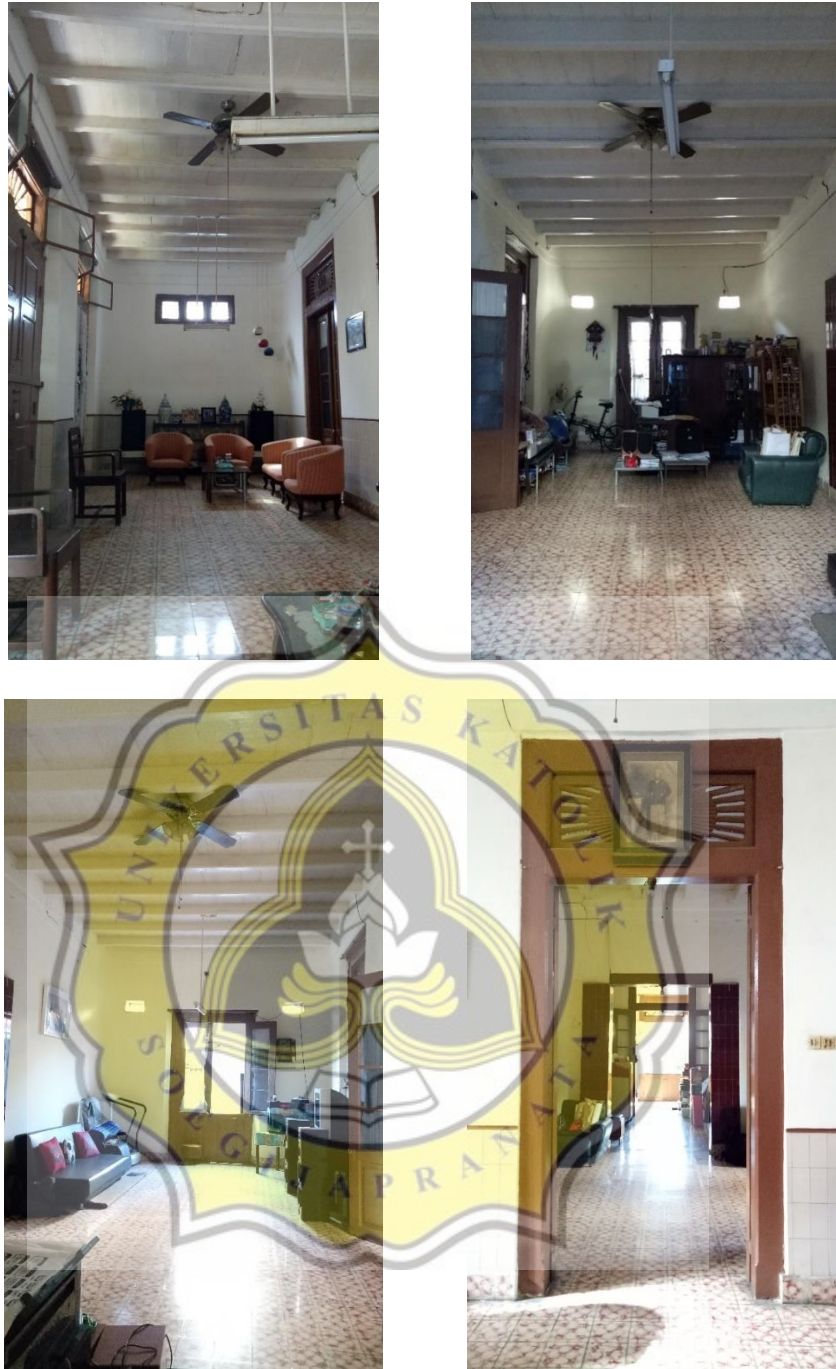
Gambar 5. 8 : Ruang tengah rumah A.T.Ng.Moeljo saat siang hari tidak perlu lampu
 [Sumber : Dokumentasi Pribadi, 2020]

Kondisi ruang tengah terlihat masih bagus dengan beberapa furnitur antik warisan dari Tasripin seperti kipas angin dan foto Tasripin. Plafon kayu masih asli dan tidak ada perubahan, hanya pengecatan ulang. Ada banyak bukaan agar cahaya yang masuk cukup untuk menerangi seisi ruangan serta sebagai sirkulasi udara. Kondisi lantai masih asli, tidak ada yang diganti.

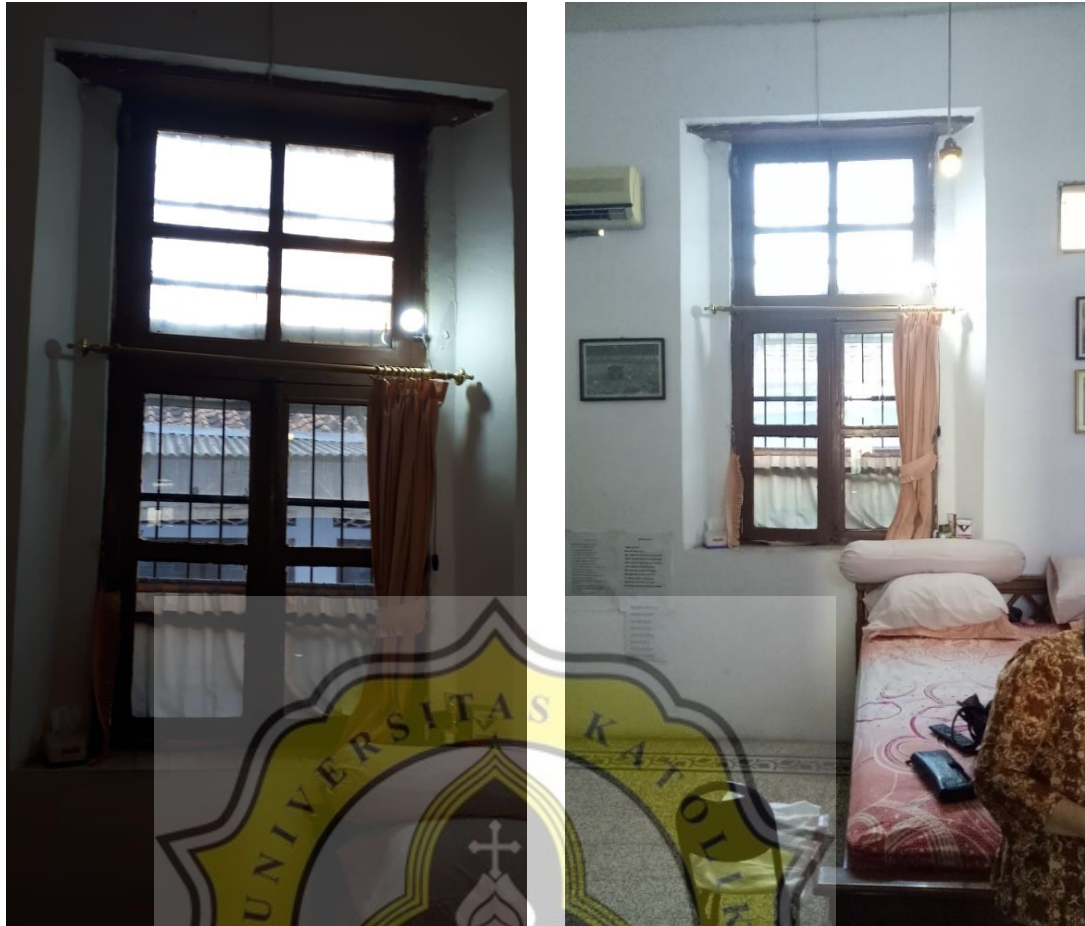
Gambar 5. 9 : Kamar tidur di rumah A.T.Ng.Moeljo saat siang hari tidak perlu lampu [Sumber : Dokumentasi Pribadi, 2020]

Kondisi kamar tidur masih asli dan bagus. Terdapat jendela beserta ventilasi yang cukup besar agar cahaya yang masuk ke kamar tidur dapat menerangi seisi kamar. Penutup lantai di kamar ini masih asli dan masih bagus kondisinya.

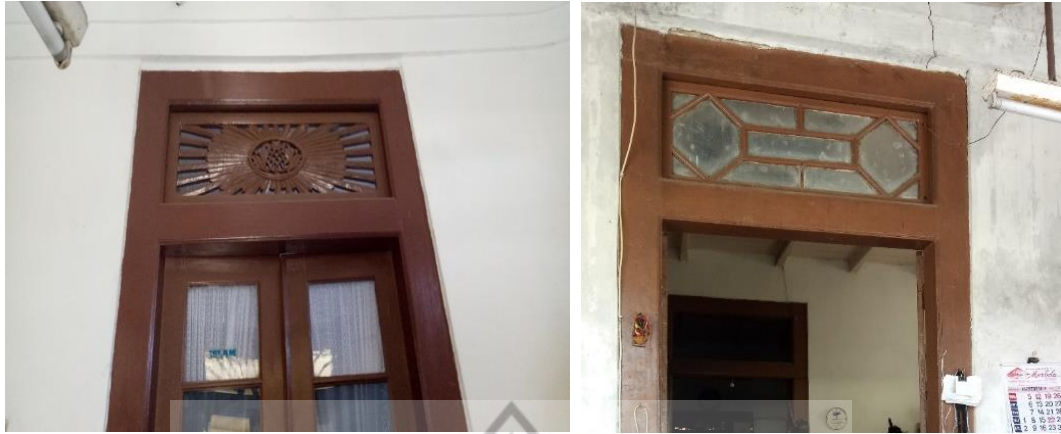
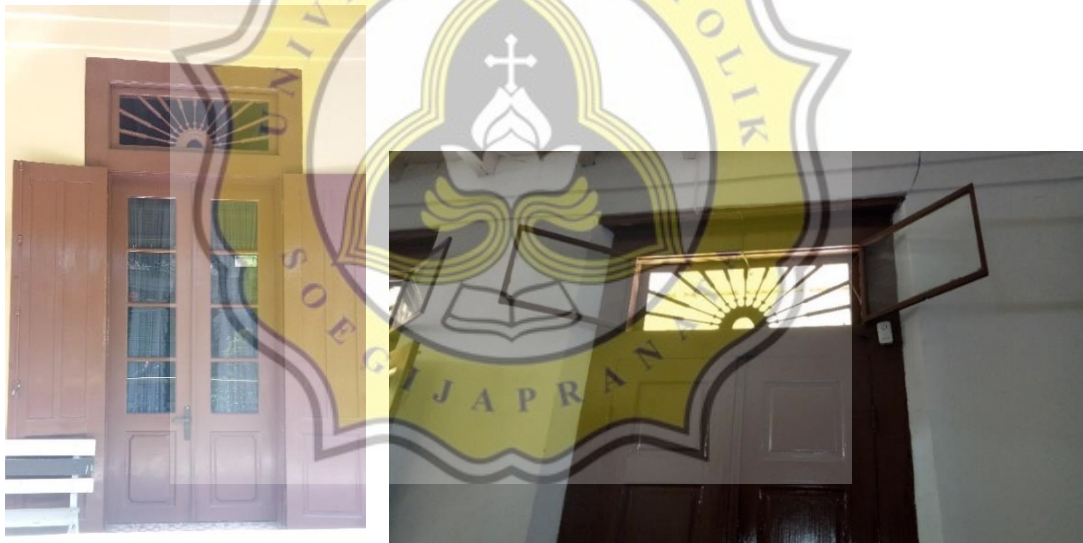
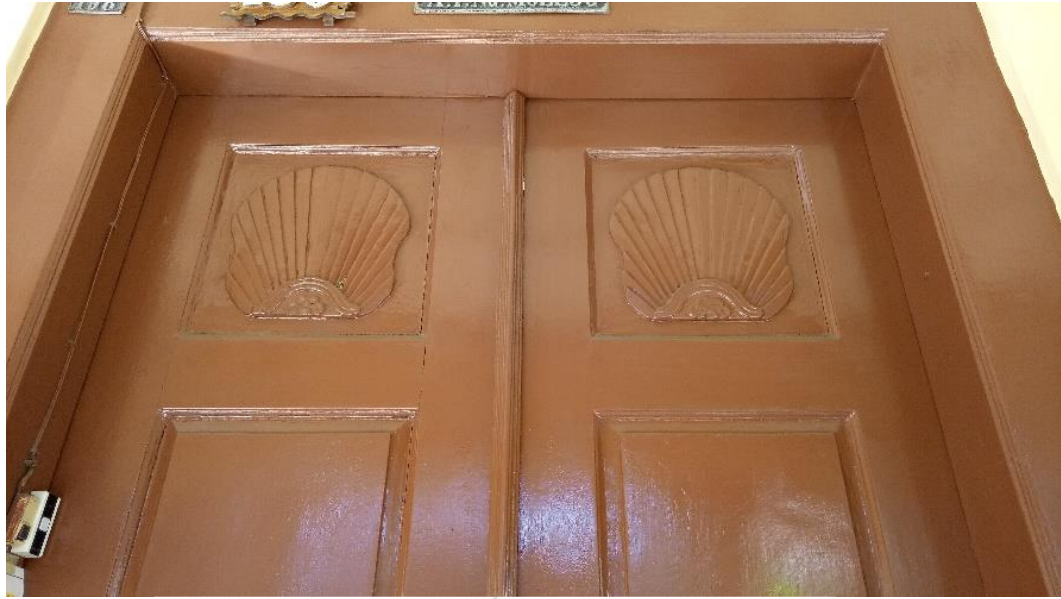
Gambar 5. 10 : Ornamen pintu rumah A.T.Ng.Moeljo, Bouvelicht [Sumber : Dokumentasi Pribadi, 2020]

Gambar 5. 11 : Pintu utama rumah A.T.Ng.Moeljo, Bouvelicht dengan 2 jendela kaca diatas pintu utama [Sumber : Dokumentasi Pribadi, 2020]

Gambar 5. 12 : Ornamen kerang pintu utama rumah A.T.Ng.Moeljo [Sumber : Dokumentasi Pribadi, 2020]

Pintu bagian depan rumah masih asli dan kondisinya masih bisa dipakai terlihat dari gagang daun pintu dan sistem kunci tempo dulu. Di setiap daun pintu terdapat ukiran seperti kerang laut, ada ukiran di ventilasi. Pintu depan menggunakan 4 buah daun pintu, daun pintu bagian depan terdapat ukiran kerang tanpa adanya kaca, sedangkan daun pintu bagian dalam menggunakan kaca dan menggunakan gordena. Pada bagian ventilasi terdapat kaca yang bisa di buka tutup.

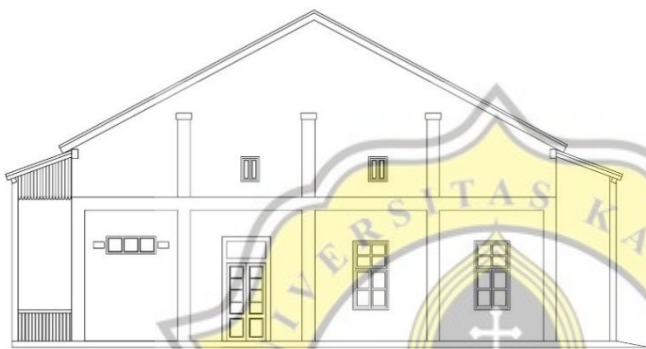
TAMPAK SAMPING KIRI
SKALA NTS

Gambar 5. 16 : Tampak samping kanan kiri rumah A.T.Ng.Moeljo [Sumber : Dokumentasi Pribadi, 2020]

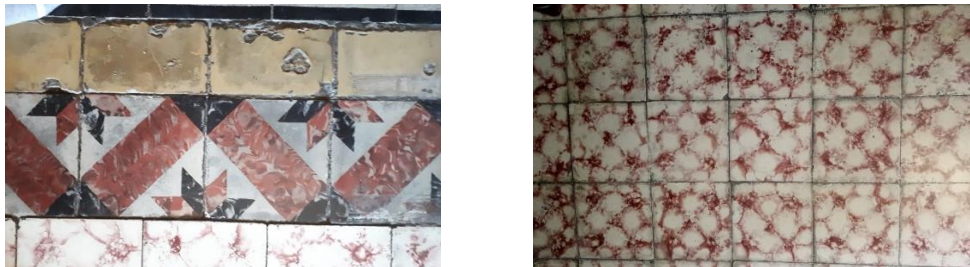
Bahan penutup lantai di rumah Tasripin masih asli, pola lantainya memiliki 2 motif berbeda dibagian tepi lantai dan 1 motif sama di seluruh bagian rumah. Bahan penutup lantai di rumah Tasripin meskipun usianya sudah puluhan tahun namun masih bagus bentuk serta motifnya dan masih cukup kuat untuk digunakan sampai beberapa tahun kedepan.

Gambar 5. 19 : Tegel lantai rumah A.T.Ng.Moeljo masih asli ukuran 20x20 [Sumber : Dokumentasi Pribadi, 2020]

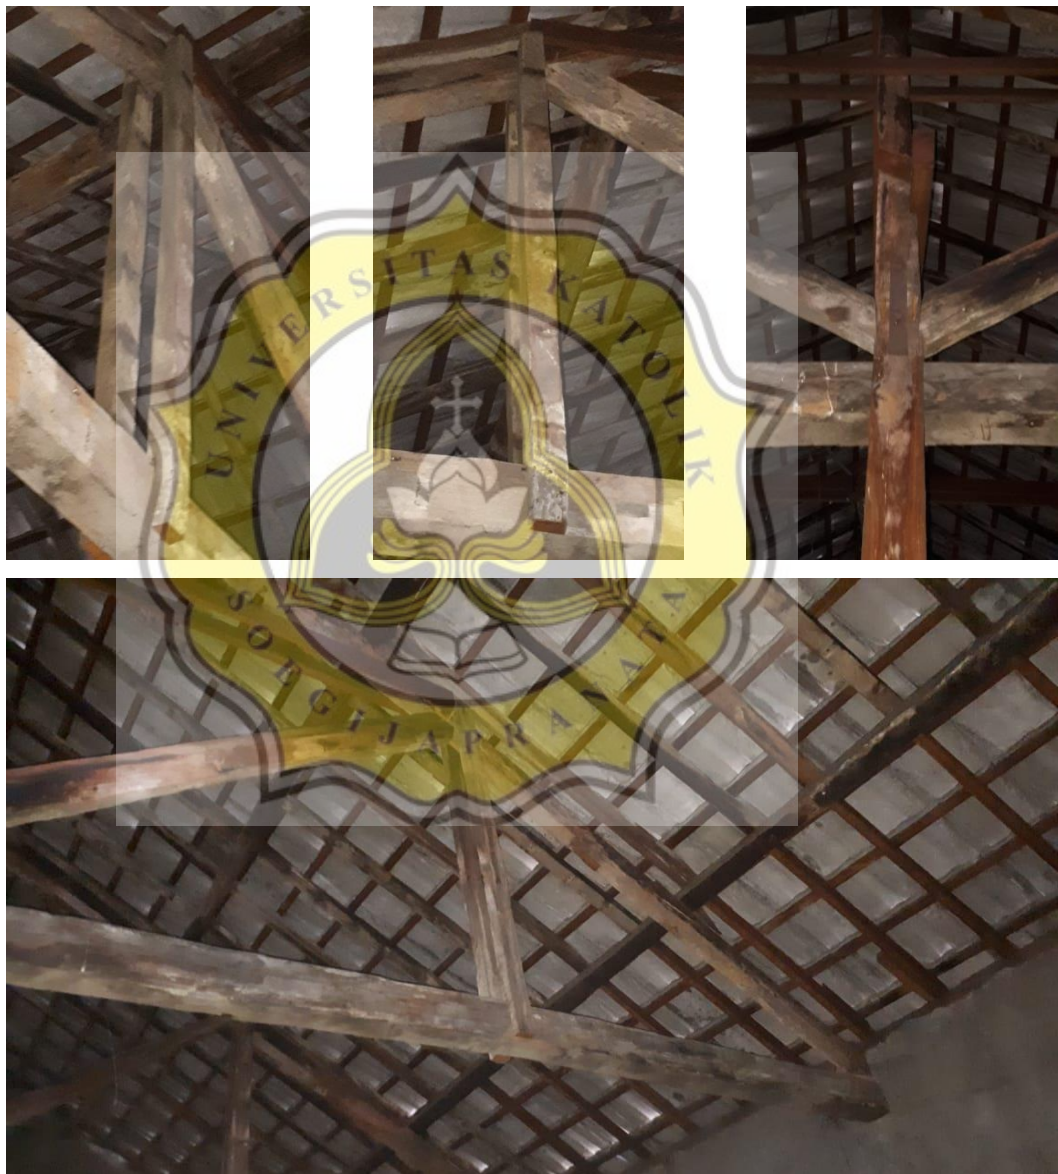
Kuda-kuda kayu di rumah ini masih bagus dan kokoh karena faktor kualitas kayunya, hampir tidak ditemukan bagian yang rapuh maupun rusak. Bagian rangka atapnya beberapa masih menggunakan kayu asli yang masih bagus, beberapa diganti karena mengikuti perubahan bentuk atapnya. Hanya kuda-kuda dan gording yang masih asli, sedangkan usuk dan reng diganti bahan kayunya karena adanya perubahan bentuk atap menjadi pelana.

Gambar 5. 20 : Jendela kayu yang tidak dipakai lagi, rangka atap rumah A.T.Ng.Moeljo
[Sumber : Dokumentasi Pribadi, 2020]

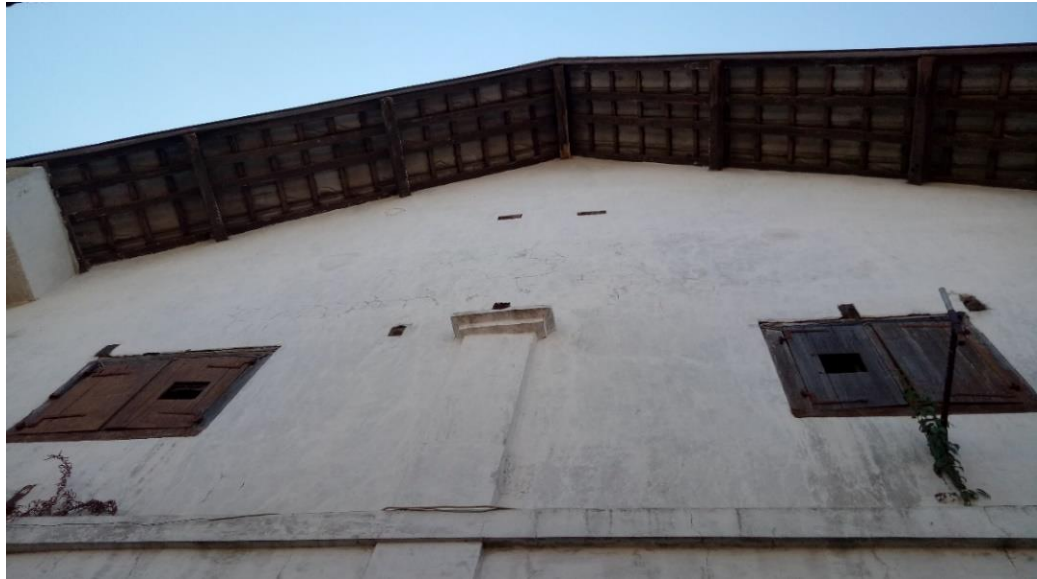
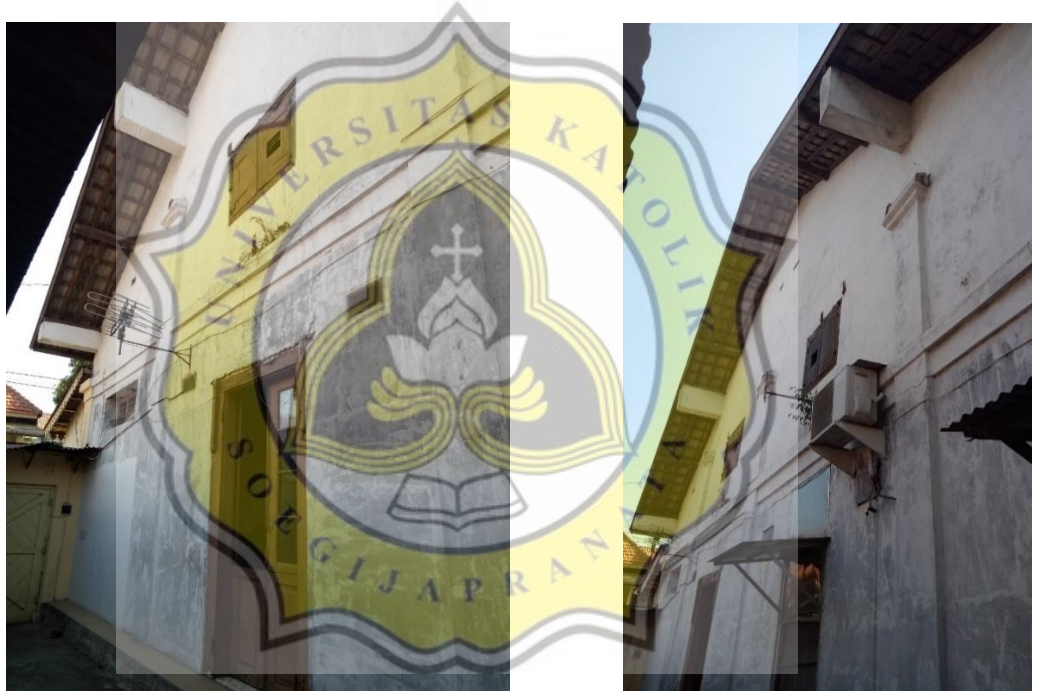
Dinding bagian samping rumah yang dilihat dari garasi. Ada kolom dan balok yang menonjol keluar dinding. Balok di bagian paling atas sebagai penopang atap. Jendela di bagian atas adalah jendela yang digunakan pada lantai 1, saat ini hanya sebagai penerangan alami saja. Terdapat ventilasi di beberapa titik untuk sirkulasi dan penerangan alami. Bagian dinding mirip dengan dinding pada bangunan Belanda, ada kolom-kolom dan balok yang sedikit menonjol keluar, di bagian atas dinding ada balok yang keluar untuk menopang rangka atap.

Gambar 5. 22 : Dinding samping rumah A.T.Ng.Moeljo masih asli [Sumber : Dokumentasi Pribadi, 2020]

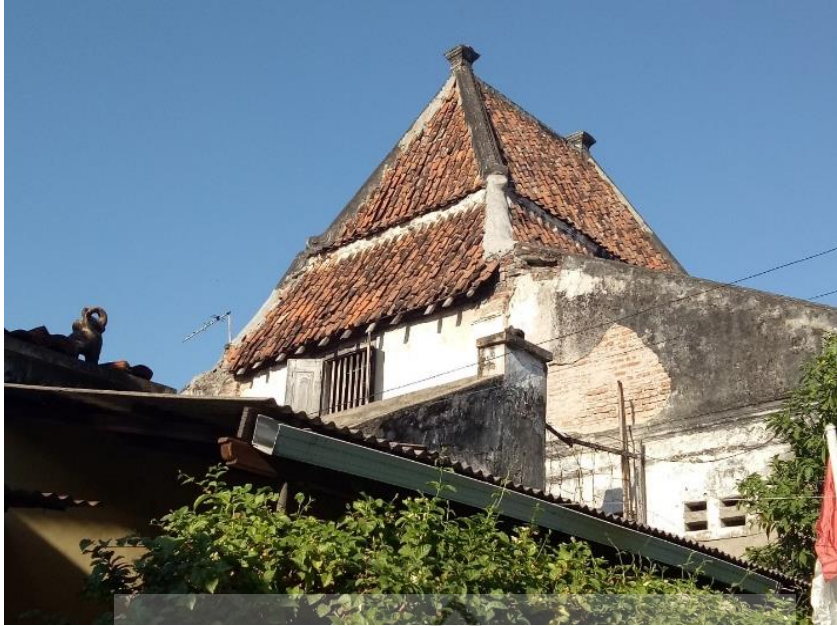
Gambar 5. 23 : Atap tetangga di sebelah rumah A.T.Ng.Moeljo masih asli [Sumber : Dokumentasi Pribadi, 2020]

Bentuk atap asli kurang lebih mirip atap rumah milik tetangga seperti gambar diatas. Untuk atap pada teras menggunakan bahan asbes, kemungkinan atap teras juga mengalami pergantian karena atap aslinya rapuh.

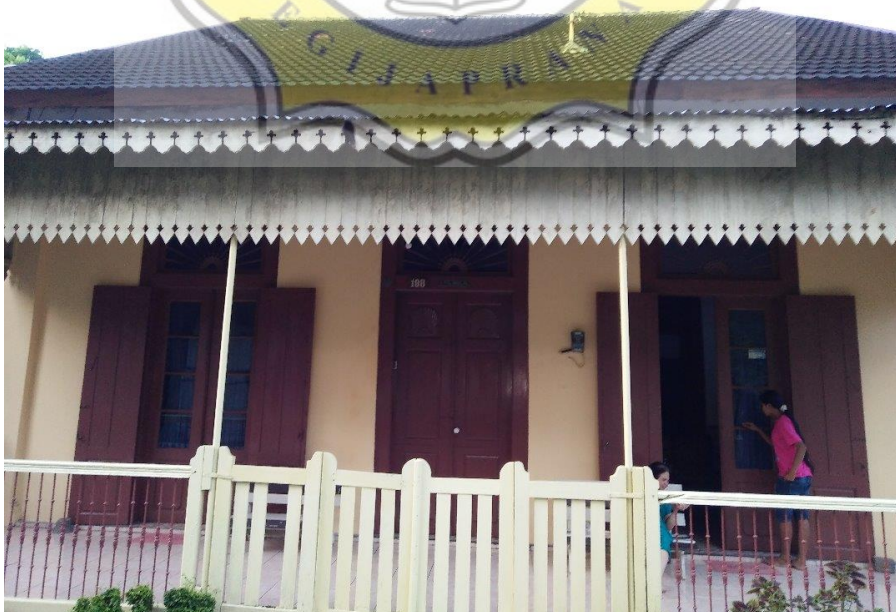
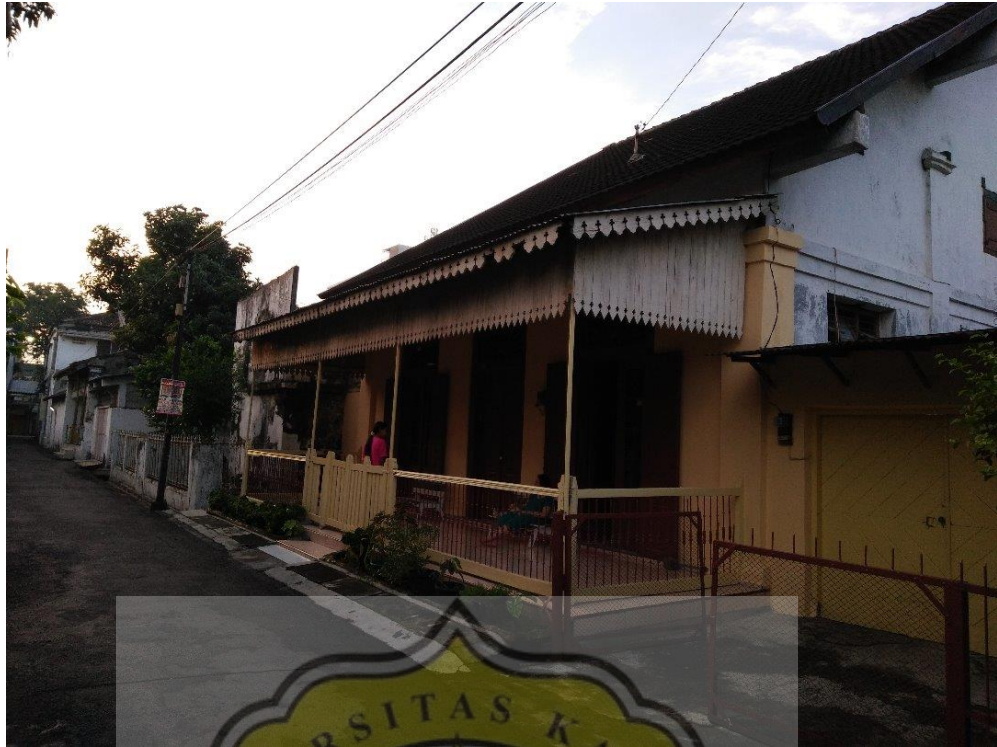
Penutup atap rumah ini sebelumnya berbentuk mirip dengan atap Joglo, namun karena kondisinya yang sudah rapuh akhirnya penutup atap diganti dan berubah bentuk menjadi pelana. Bentuk atap yang berubah tersebut menyesuaikan dengan sisa kondisi kuda-kuda yang masih bagus dan kokoh.

Gambar 5. 24 : Atap rumah A.T.Ng.Moeljo bentuk pelana [Sumber : Dokumentasi Pribadi, 2020]

Gambar 5. 25 : Atap rumah A.T.Ng.Moeljo bentuk pelana [Sumber : Dokumentasi Pribadi, 2020]

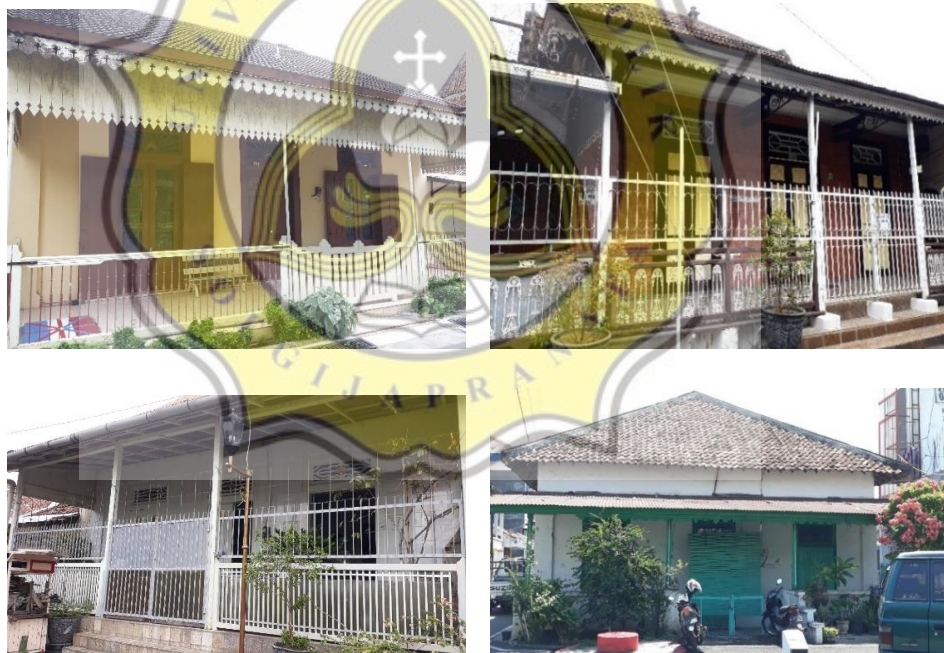
Gambar 5. 26 : Rumah Tasripin (A.T.Ng.Moeljo), rumah No.320 di Kulitan, rumah berwarna putih di Kulitan, rumah di Kampung Jeruk Kingkit [Sumber : Dokumentasi Pribadi, 2020]

Secara keseluruhan, fasade bangunan di Kampung Kulitan cenderung menyerupai arsitektur Indis, bentuk atap pelana dan limasan dengan tritisan yang lebih panjang. Bentuk simetris dan menggunakan pintu besar juga pengaruh dari arsitektur Indis.

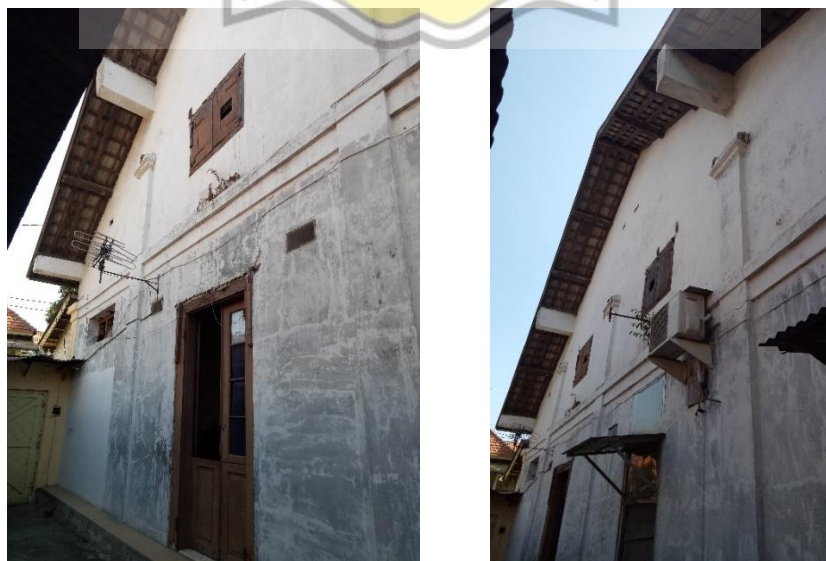
Gambar 5. 28 : Dinding rumah A.T.Ng.Moeljo [Sumber : Dokumentasi Pribadi, 2020]

Denah pada rumah cenderung berbentuk simetris dan terbuka. Ukuran dinding rumah cukup tebal dengan menggunakan material batu bata, selain itu ada bagian dimana kolom dan balok yang timbul seperti bangunan-bangunan Belanda di Kota Lama. Warna yang digunakan dominan putih pada bagian samping rumah.

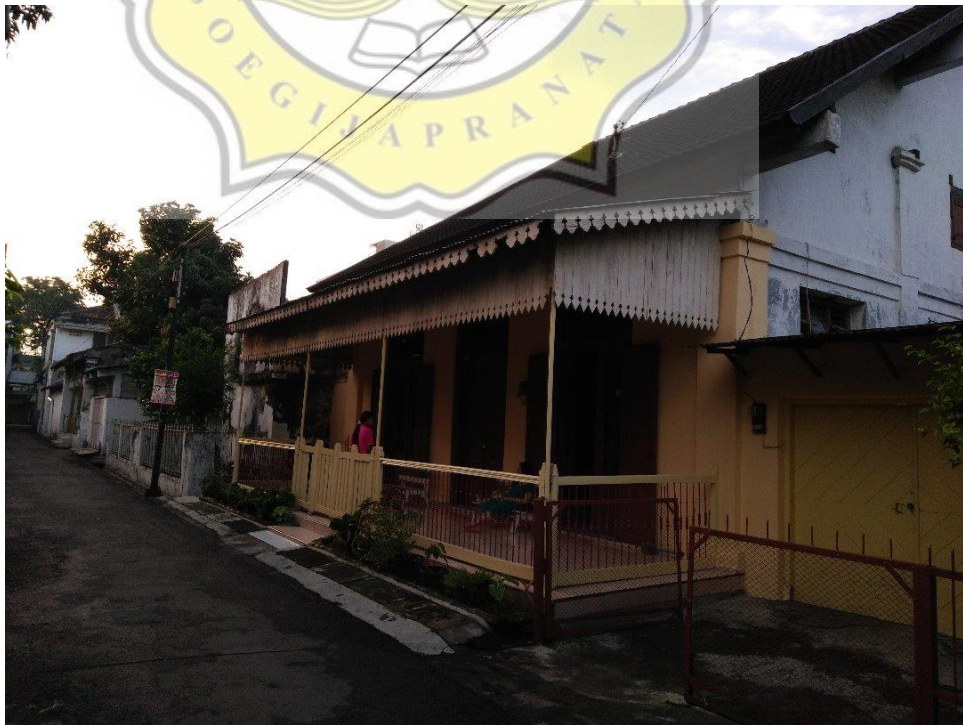
Gambar 5. 30 : Rumah A.T.Ng.Moeljo [Sumber : Dokumentasi Pribadi, 2020]

Selain bagian dinding, penutup atap rumah menggunakan bentuk atap pelana, kemudian terdapat serambi di sepanjang bagian depan rumah sebagai antisipasi terhadap hujan dan masuknya sinar matahari yang berlebihan, selain itu di serambi menggunakan pilar-pilar seperti rumah-rumah tradisional yang ada di Belanda.

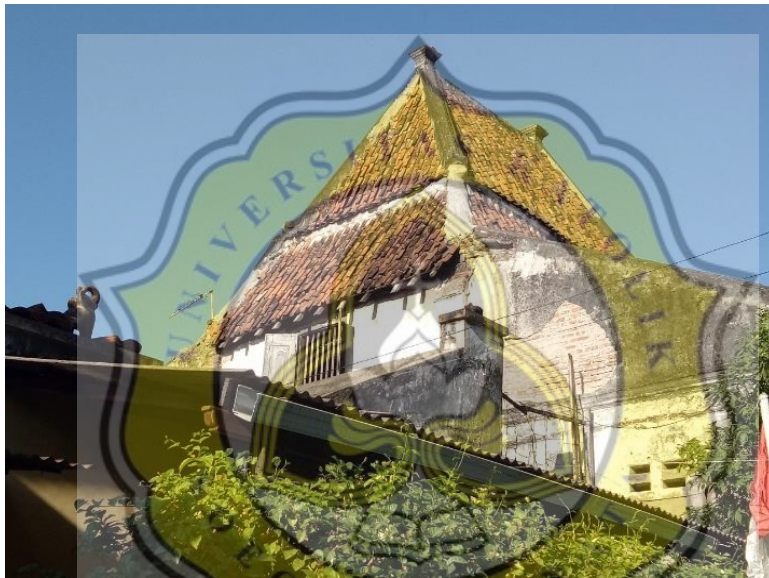
Bentuk atap asli rumah ini seharusnya seperti atap rumah milik tetangga yang menggunakan atap Dormer's in manshard roof dimana atap rumah tersebut merupakan salah satu atap yang masih asli, bahkan masih terdapat gevel aslinya.

Gambar 5. 31 : Atap tetangga yang masih asli menggunakan Manshard dan masih ada gevel asli. (Sumber : Koleksi foto pribadi)

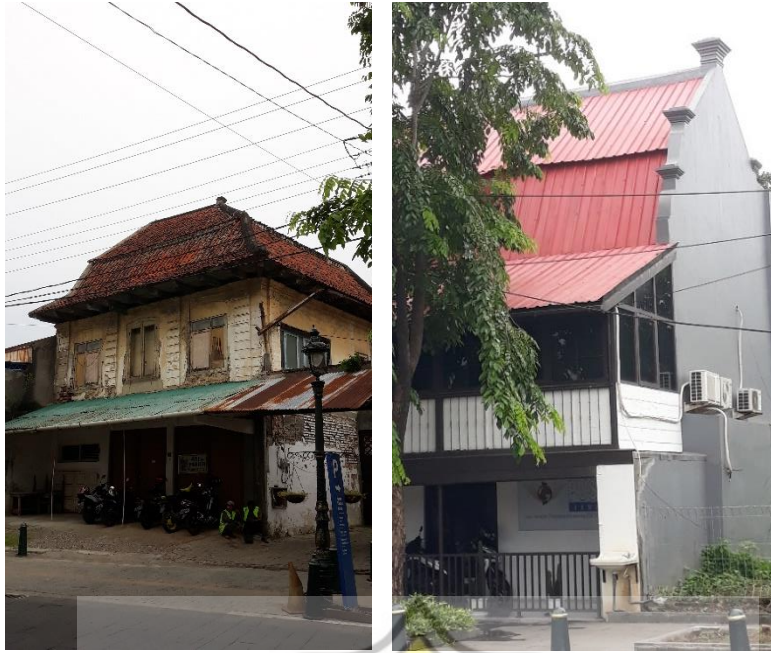
Penggunaan bentuk atap Manshard yang ada di Kulitan meniru bentuk atap yang ada pada beberapa bangunan Belanda di Kota Lama.

Gambar 5. 32 : Contoh atap Dormer's in manshard roof di Kota Lama Semarang
(Sumber : Koleksi foto pribadi Okt 2020)

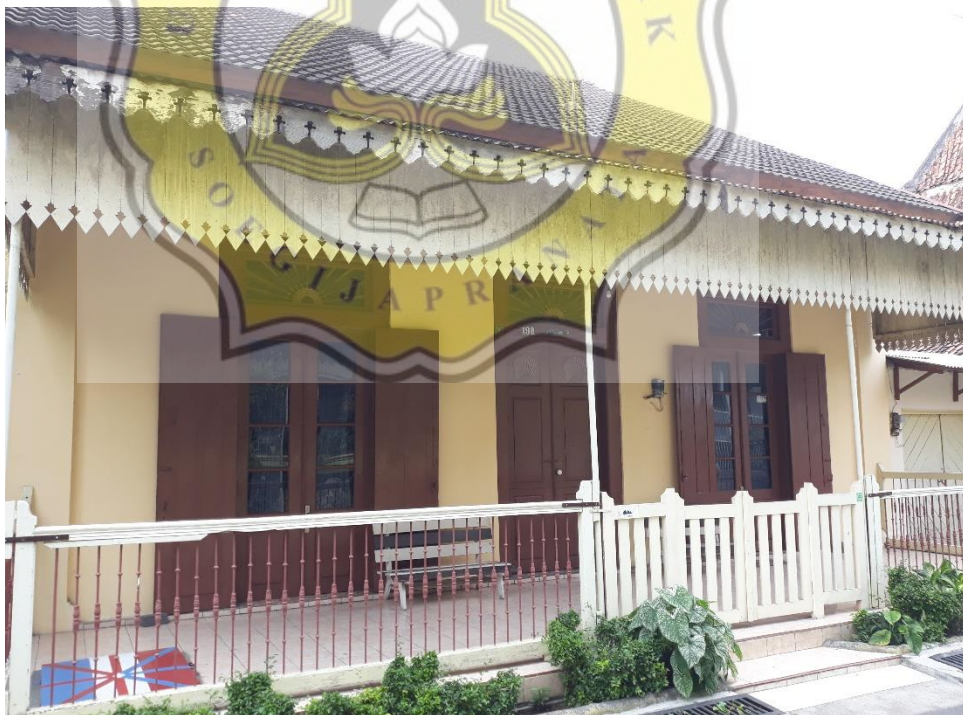
Gambar 5. 33 : Rumah A.T.Ng.Moeljo [Sumber : Dokumentasi Pribadi, 2020]

Terdapat 3 buah pintu di rumah tersebut yang melambangkan Islam, Iman, dan Ikhsan. Dengan menggunakan 3 pintu serta corak ornamen pada ventilasi yang sedemikian rupa dapat memungkinkan banyaknya cahaya dan udara yang masuk ke dalam rumah. Hal tersebut merupakan penerapan dari arsitektur bernuansa islami dimana cahaya merupakan sebuah simbol spiritualis. Penggunaan 3 pintu tersebut sama seperti rumah-rumah yang ada di Kauman dimana kawasan tersebut sangat kental dengan nuansa islami.

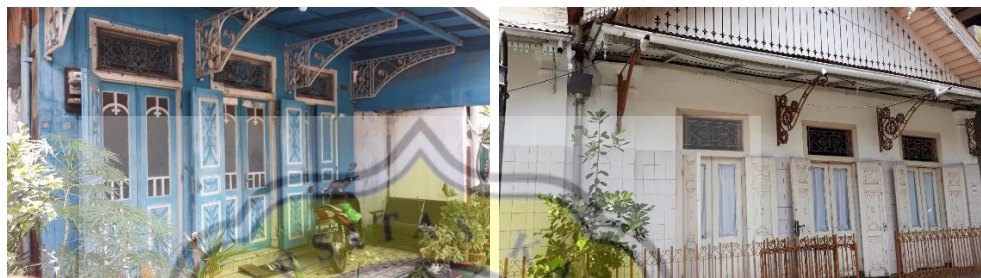
Gambar 5. 34 : Contoh rumah-rumah dengan 3 buah pintu di Kauman Semarang (Sumber : Koleksi foto pribadi)

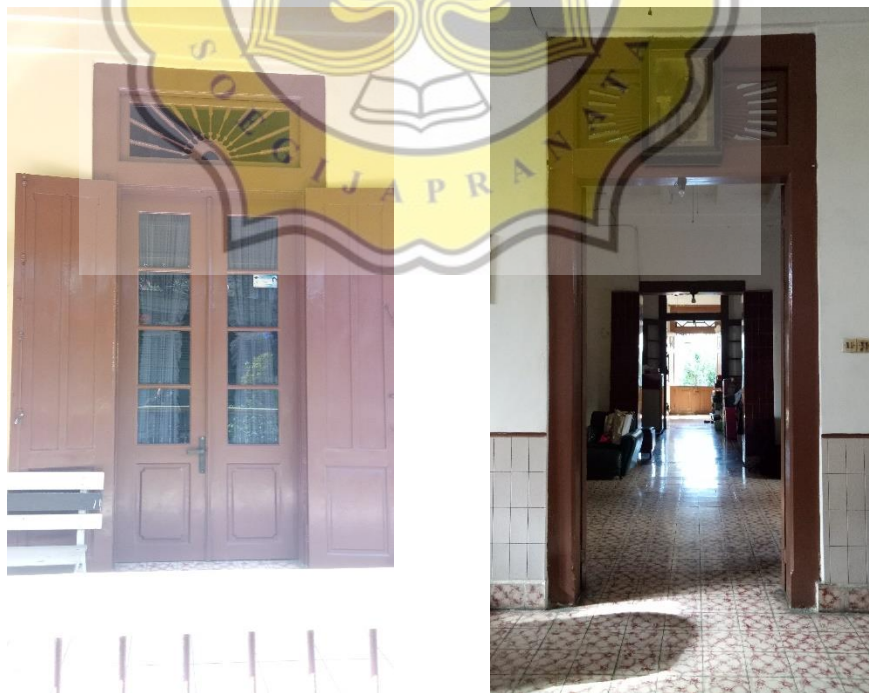
Gambar 5. 35 : Ornamen pintu utama rumah A.T.Ng.Moeljo, ornamen pintu di dalam rumah [Sumber : Dokumentasi Pribadi, 2020]

Pintu yang berjumlah 3 juga merupakan salah satu ciri arsitektur Jawa yang memiliki makna dimana pintu tengah merupakan pintu utama untuk keluarga besar, sedangkan 2 pintu lainnya untuk besan. Jenis pintu yang digunakan adalah pintu kupu tarung yang terdiri dari 4 buah daun pintu dimana 2 daun pintu mengarah keluar dan 2 lainnya mengarah kedalam.

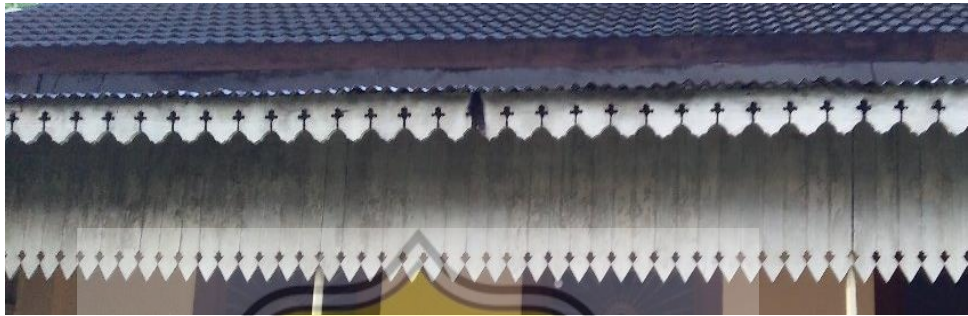
Gambar 5. 36 : Listplank pada serambi rumah A.T.Ng.Moeljo [Sumber : Dokumentasi Pribadi, 2020]

Ornamen yang ada pada *List Plank* juga merupakan ciri arsitektur Jawa. Ornamen yang digunakan yaitu Patran (berbentuk seperti daun berderet) di bagian atas dan Banyu Tetes yang menggambarkan tetesan air hujan di bagian bawah.

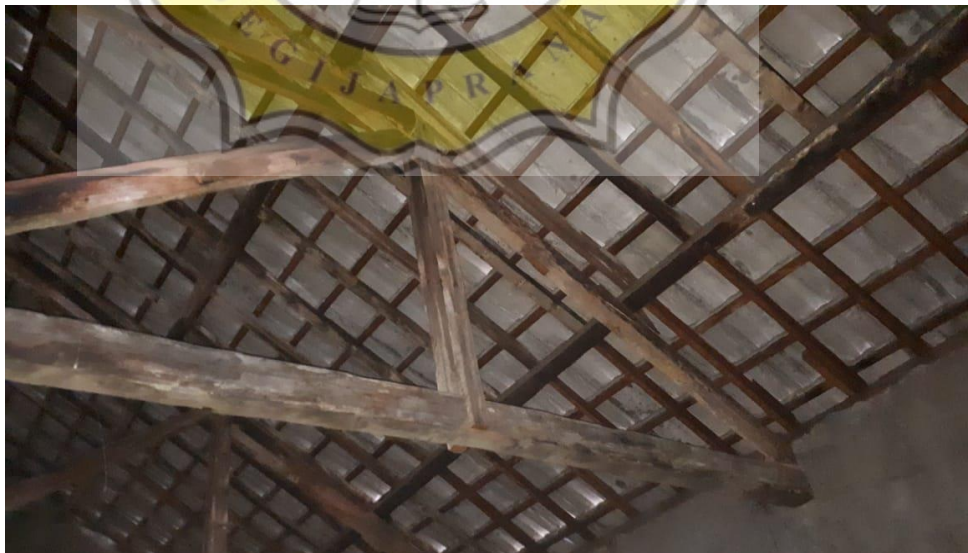
Gambar 5. 37 : Kuda-kuda atap rumah A.T.Ng.Moeljo [Sumber : Dokumentasi Pribadi, 2020]

Penggunaan kayu jati sangat erat dengan ciri utama rumah Jawa. Di rumah ini kuda-kuda atap dan kusen pintu serta jendela yang masih asli menggunakan kayu jati yang sejak dulu tidak diganti dan masih kokoh.

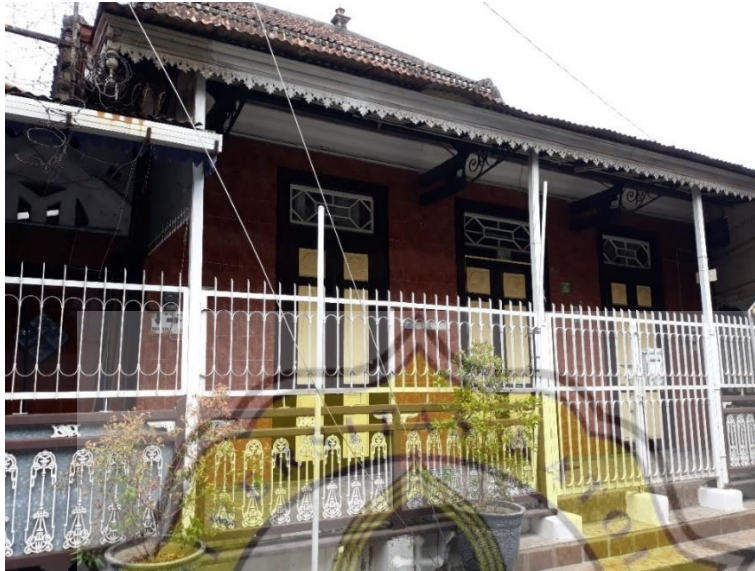
Gambar 5. 38 : Rumah no.320 di Kulitan [Sumber : Dokumentasi Pribadi, 2020]

Rumah ini memiliki langgam yang serupa dengan rumah A.T.Ng.Moeljo.

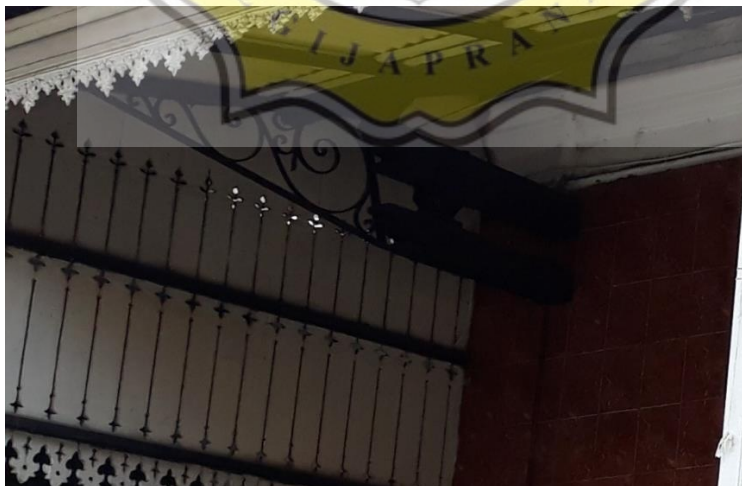
Gambar 5. 39 : Listplank pada serambi rumah no.320 [Sumber : Dokumentasi Pribadi, 2020]

Masih terlihat bagian kolom dan balok yang menonjol meskipun keseluruhan dinding sudah ditutupi keramik. Warna dinding yang awalnya dominan putih terlihat jelas pada bagian atas dinding yang tidak tertutup keramik. Terdapat serambi yang membentang sepanjang bagian depan rumah. Menggunakan pilar-pilar pada serambi. Adanya gevel di ujung atap seperti bangunan Belanda di Kota Lama.

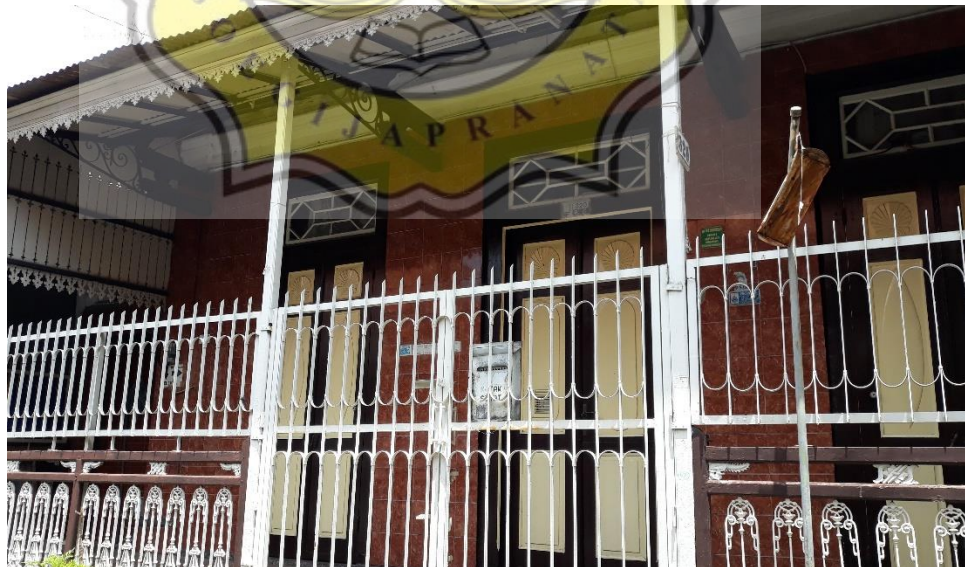
Gambar 5. 41 : Rumah no.320 di Kulitan [Sumber : Dokumentasi Pribadi, 2020]

Seperti halnya rumah milik A.T.Ng.Moeljo, rumah ini juga menggunakan 3 pintu seperti rumah di Kauman dengan corak ventilasi yang sangat terbuka sehingga cahaya dan udara dapat masuk cukup banyak.

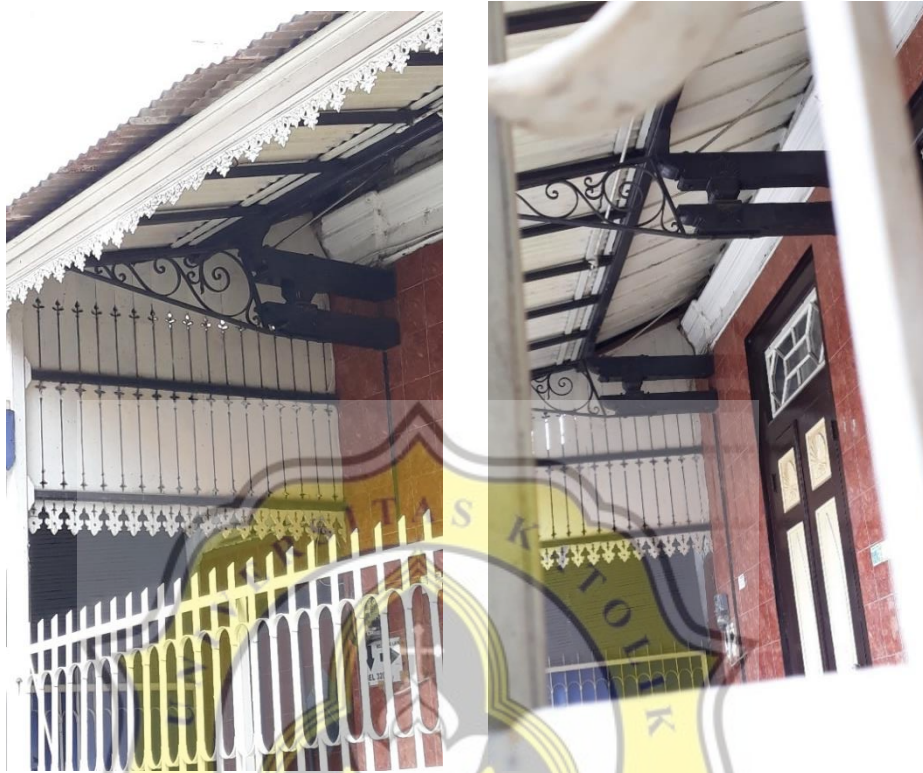
Gambar 5. 42 : Listplank pada serambi rumah no.320 di Kulitan [Sumber : Dokumentasi Pribadi, 2020]

Terdapat ornamen floral (arabesque) pada konsol di serambi depan rumah mirip dengan ornamen pada konsol rumah-rumah di Kauman.

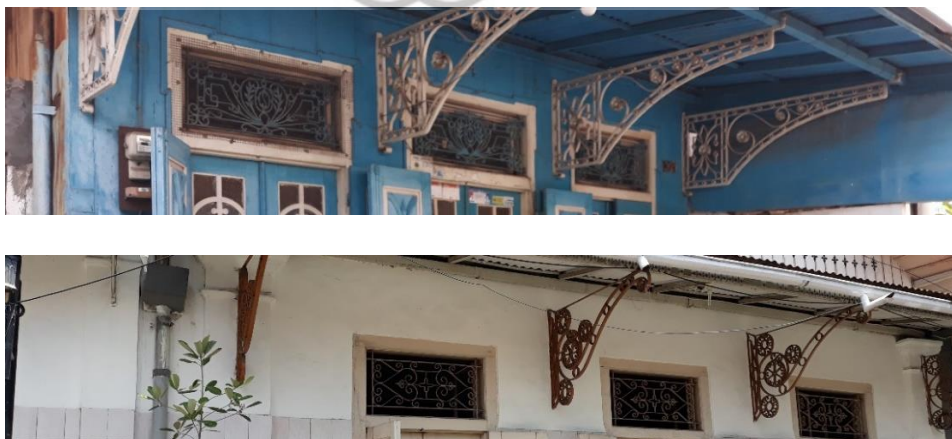
Gambar 5. 43 : Ornamen pada konsol rumah di Kauman (Sumber : Koleksi foto pribadi)
