BAB V

ANALISIS HISTORIS DAN ARSITEKTURAL

5.2 Analisis Arsitektural Rumah Tinggal Tasripin

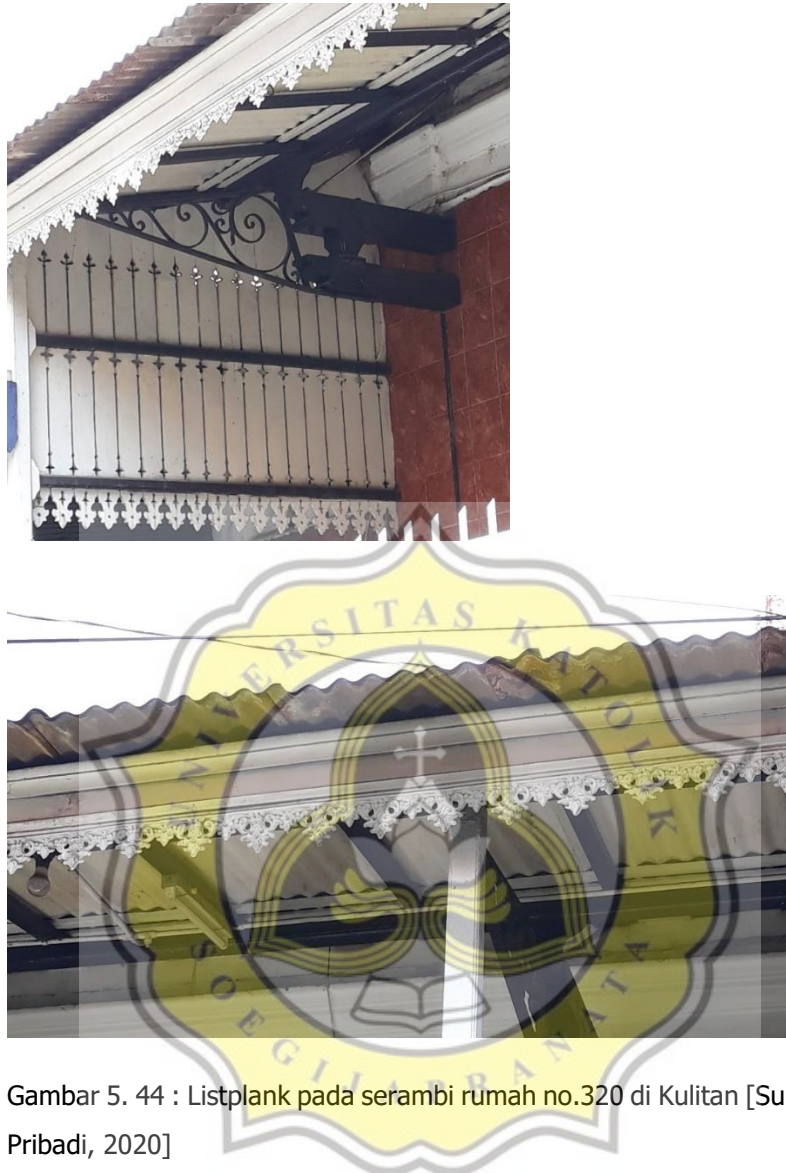
Gambar 5. 44 : Listplank pada serambi rumah no.320 di Kulitan [Sumber : Dokumentasi Pribadi, 2020]

Penggunaan 2 jenis ornamen yang sama jenisnya dengan rumah A.T.Ng.Moeljo pada tritisan bagian depan dan samping atap serambi. Di bagian depan menggunakan ornamen Patran yang berbentuk dedaunan, sedangkan di bagian samping menggunakan ornamen Banyu Tetes.

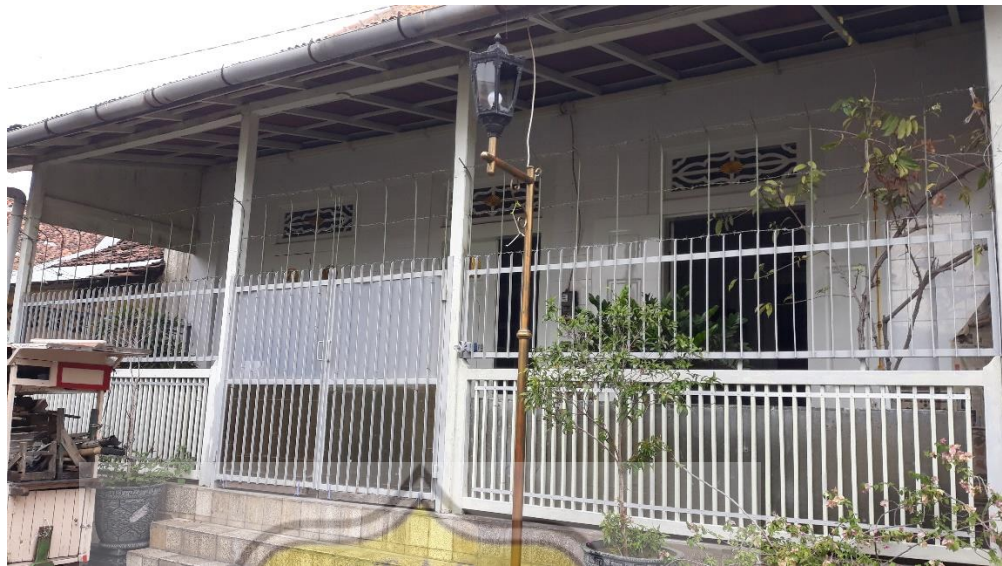
Gambar 5. 45 : Rumah putih di Kulitan [Sumber : Dokumentasi Pribadi, 2020]

Rumah ini terletak di depan rumah A.T.Ng.Moeljo. Kondisinya masih bagus dan masih digunakan untuk hunian tempat tinggal.

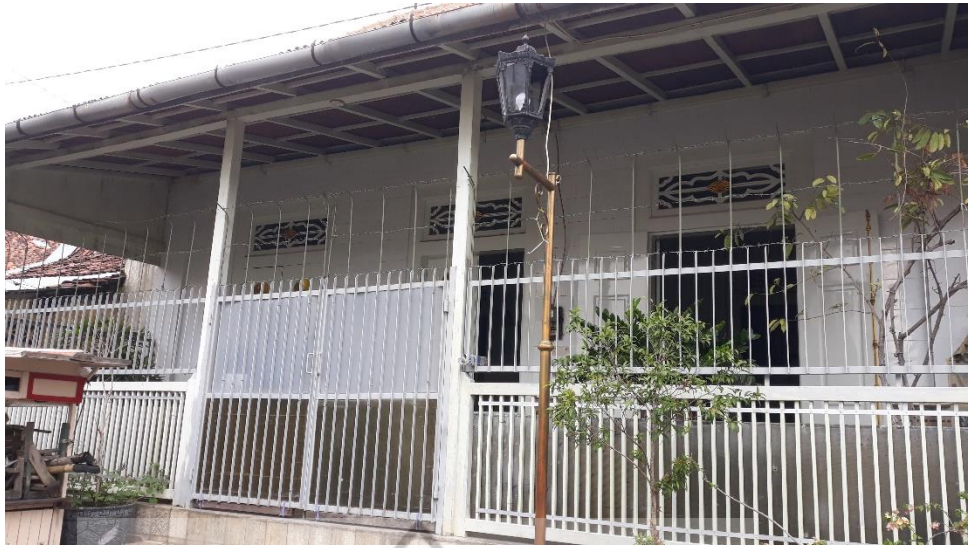
Gambar 5. 47 : Rumah putih di Kulitan [Sumber : Dokumentasi Pribadi, 2020]

Seperti halnya rumah milik A.T.Ng.Moeljo, rumah ini juga menggunakan 3 pintu seperti rumah di Kauman dengan corak ventilasi yang sangat terbuka sehingga cahaya dan udara dapat masuk cukup banyak

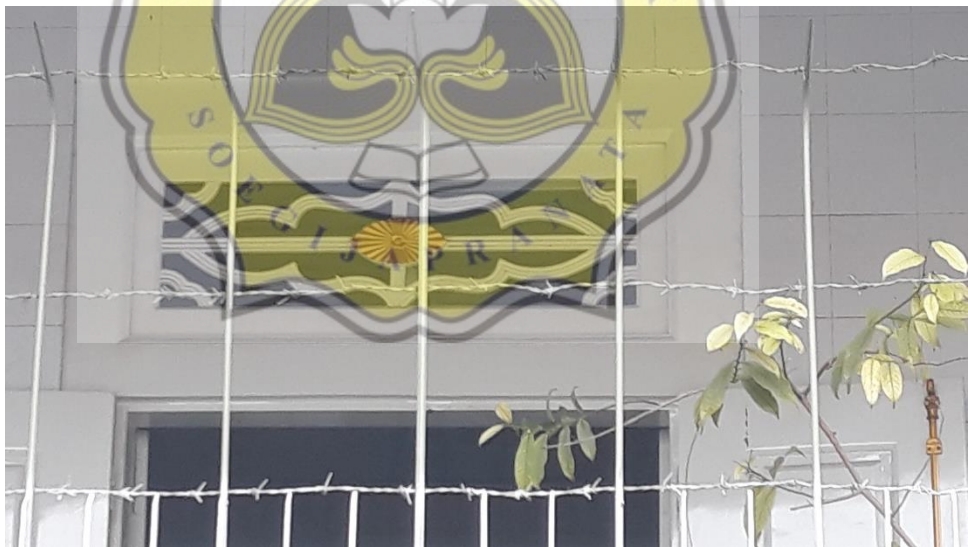
Gambar 5. 48 : Ornamen bouvelich diatas pintu utama rumah putih di Kulitan [Sumber : Dokumentasi Pribadi, 2020]

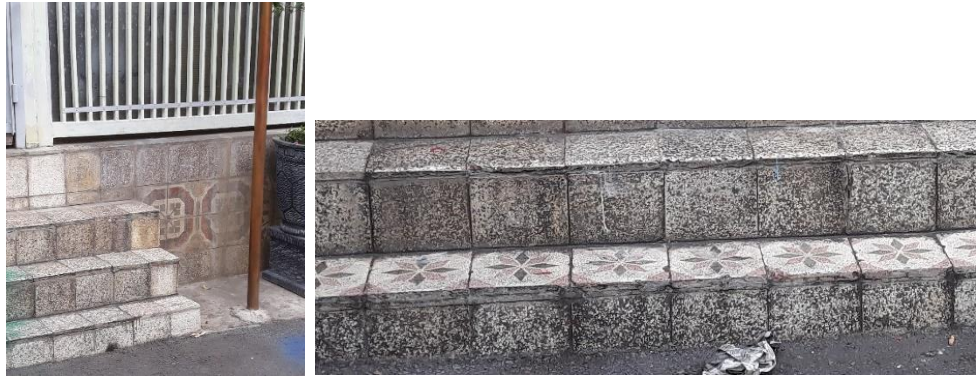
Gambar 5. 49 : Motif tegel anak tangga rumah putih di Kulitan [Sumber : Dokumentasi Pribadi, 2020]

Selain itu ada ornamen jenis corak islami *Geometris Intricate* pada lantai dan anak tangga di serambi.

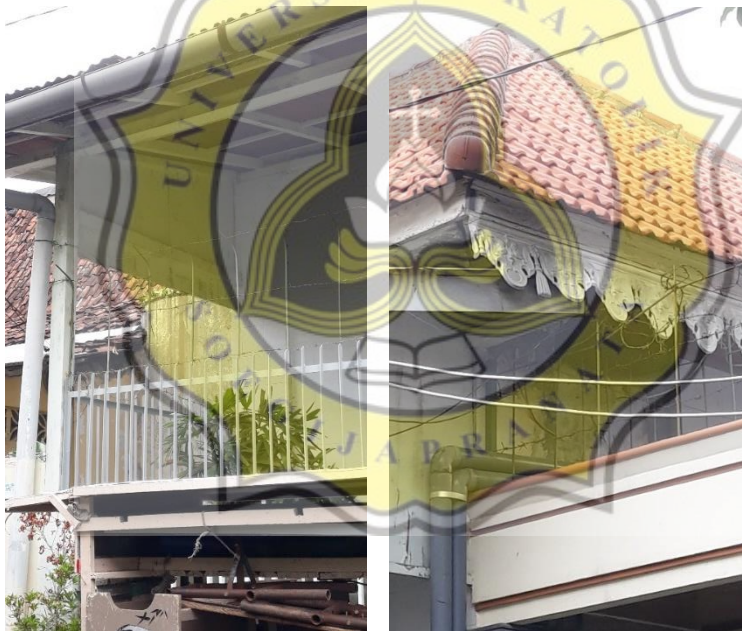
Gambar 5. 50 : Ornamen listplank atap rumah putih di Kulitan [Sumber : Dokumentasi Pribadi, 2020]

Terdapat sisa-sisa ornamen pada list plank bagian samping atap rumah dan list plank samping serambi. List plank di bagian depan serambi sudah diganti dengan talang karena ornamen yang asli sudah rusak dan tidak bisa diperbaiki.

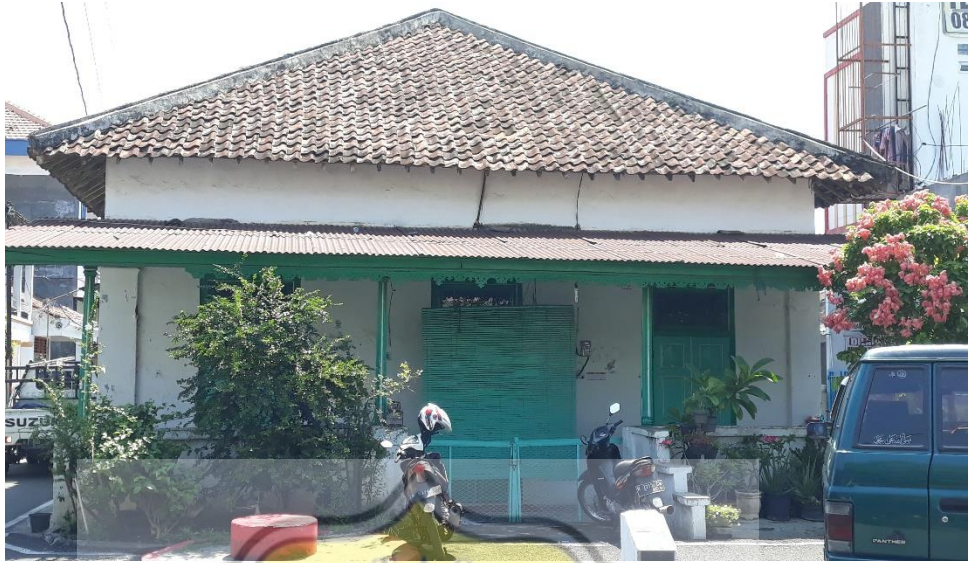
Gambar 5. 51 : Rumah Tasripin di Kampung Jeruk Kingkit [Sumber : Dokumentasi Pribadi, 2020]

Rumah Tasripin ini letaknya cukup jauh dari Kampung Kulitan, letak rumahnya paling mencolok diantara rumah lainnya karena langsung terlihat saat memasuki Kampung Jeruk Kingkit.

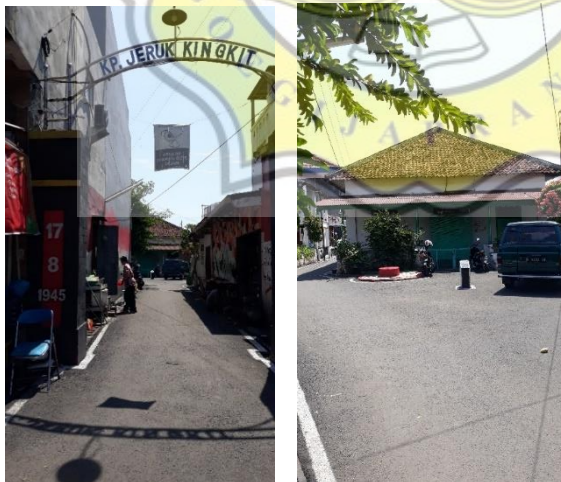
Gambar 5. 52 : Rumah di Jeruk Kingkit [Sumber : Foto Pribadi, 2020]

Diantara 3 rumah Tasripin yang ada di Kulitan, rumah di Jeruk Kingkit ini hampir keseluruhan masih asli tanpa ada yang diganti maupun

dikurangi. Langgam yang digunakan di rumah ini masih sama seperti 2 rumah sebelumnya.

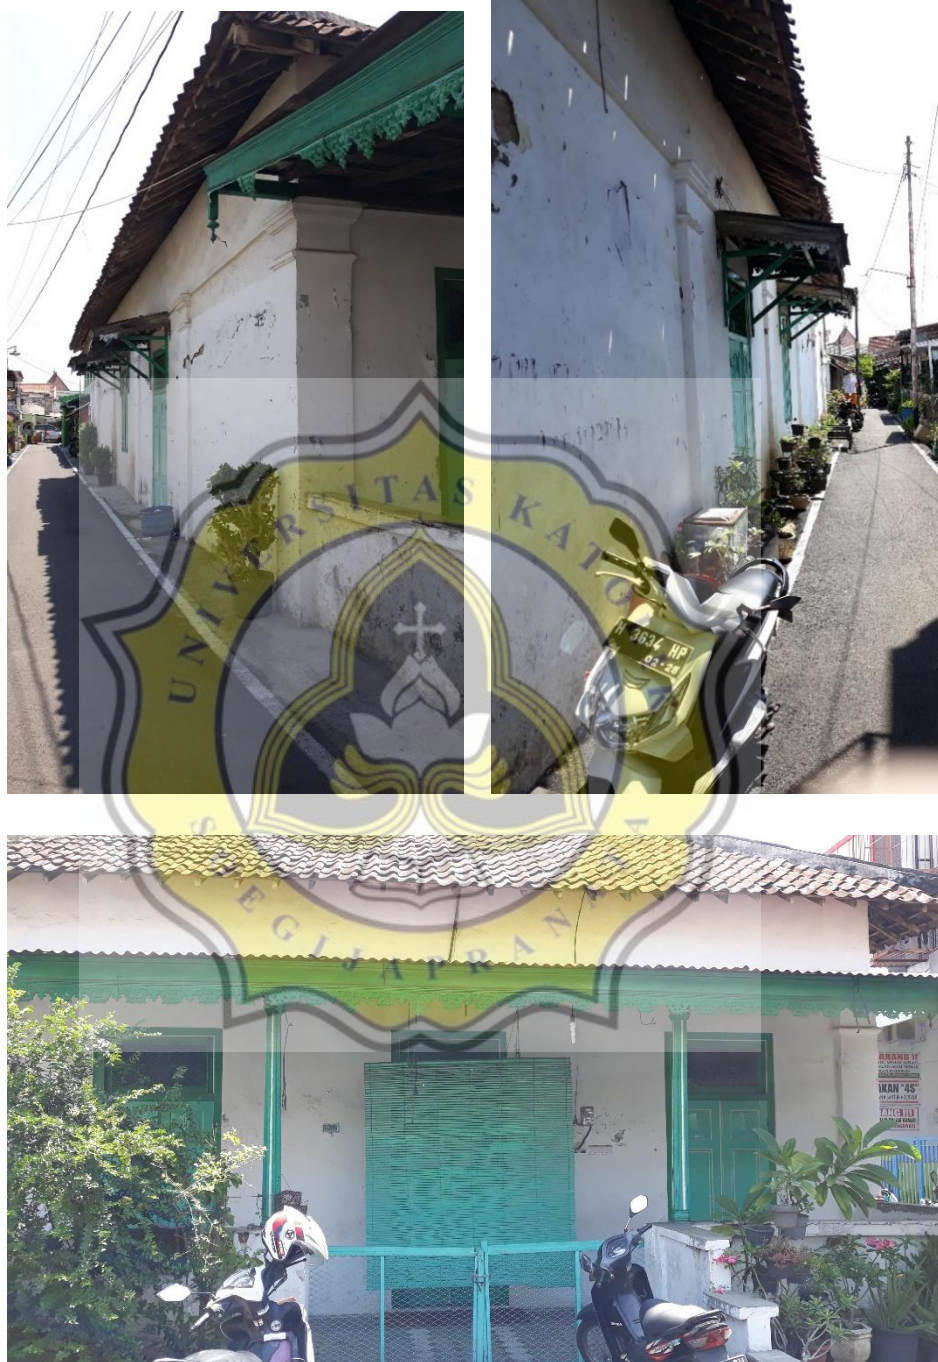
Gambar 5. 53 : Rumah Tasripin di Kampung Jeruk Kingkit, bagian samping kanan kiri rumah [Sumber : Dokumentasi Pribadi, 2020]

Ukuran dinding rumah cukup tebal dan terlihat jelas adanya tonjolan kolom dan balok di bagian dinding. Warna keseluruhan dinding putih

tanpa ada warna lain. Terdapat serambi yang membentang sepanjang bagian depan rumah. Pilar penopang atap serambi bergaya Yunani. Bentuk bangunan rumah ini memanjang hingga batas pintu belakang yang kecil.

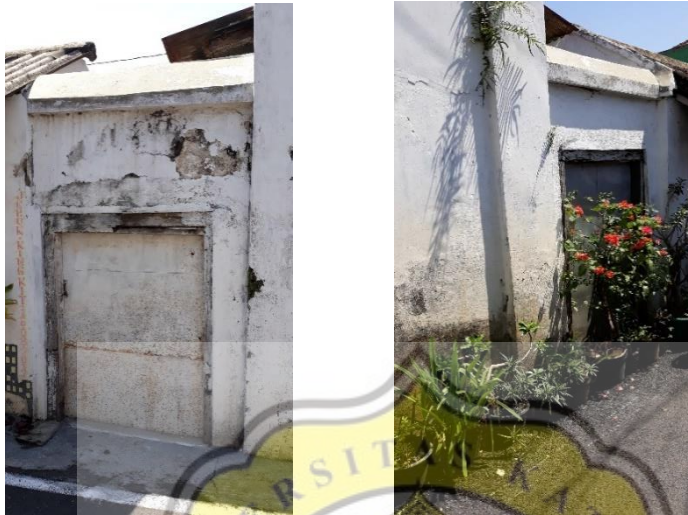
Gambar 5. 54 : Pintu kecil di belakang rumah Tasripin di Kampung Jeruk Kingkit [Sumber : Dokumentasi Pribadi, 2020]

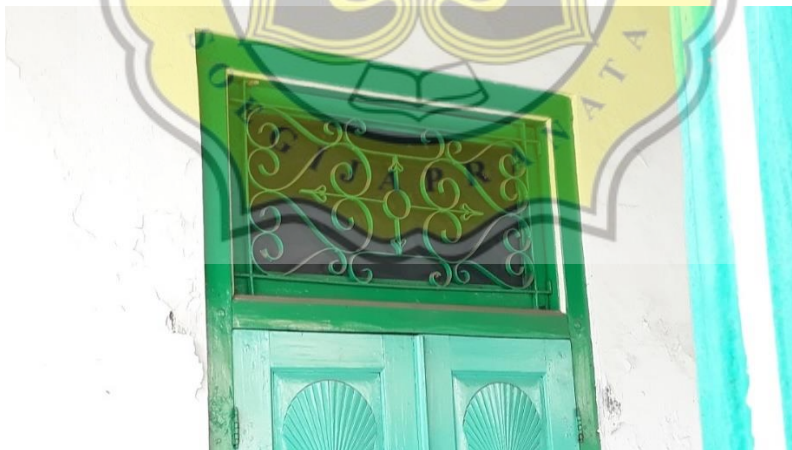
Gambar 5. 55 : Ornamen bouvelicht pintu utama rumah Tasripin di Kampung Jeruk Kingkit [Sumber : Dokumentasi Pribadi, 2020]

Di rumah ini sama seperti 3 rumah sebelumnya, menggunakan 3 buah pintu dengan ornamen floral pada ventilasi. Selain ornamen di ventilasi, ada 3 jenis corak islami *Geometris Intricate* pada lantai.

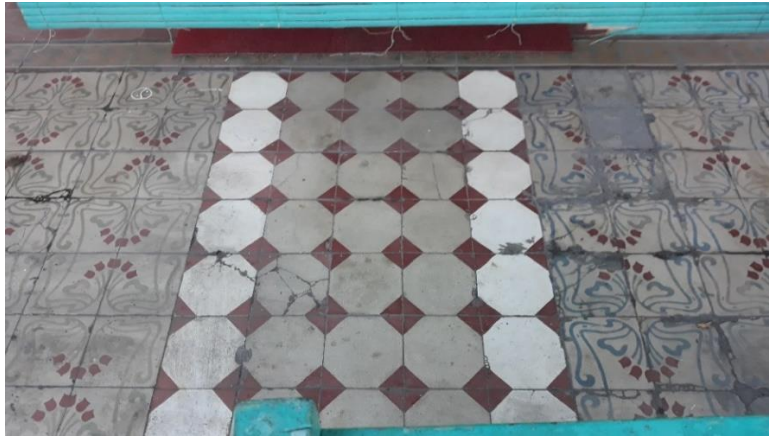
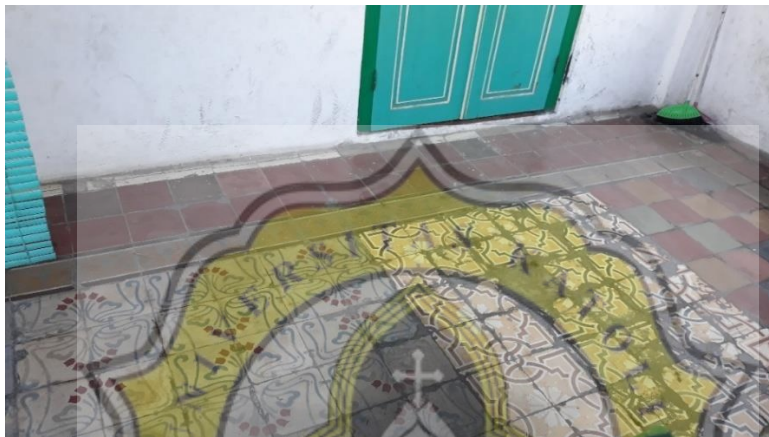
Gambar 5. 56 : Motif tegel serambi rumah Tasripin di Kampung Jeruk Kingkit [Sumber : Dokumentasi Pribadi, 2020]

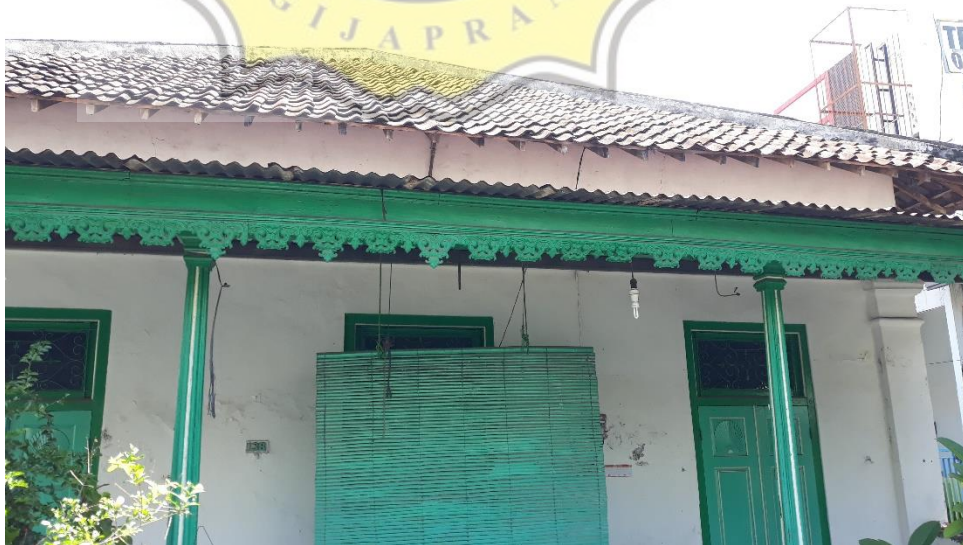
Gambar 5. 57 : Ornamen listplank rumah Tasripin di Kampung Jeruk Kingkit [Sumber : Dokumentasi Pribadi, 2020]

Ornamen pada tritisan di rumah ini sama persis dengan motif ornamen pada rumah No.320 di Kulitan yaitu menggunakan ornamen Patran (dedaunan) dan hanya 1 jenis ornamen saja tanpa ada ornamen Banyu Tetes seperti 2 rumah lainnya di Kulitan.

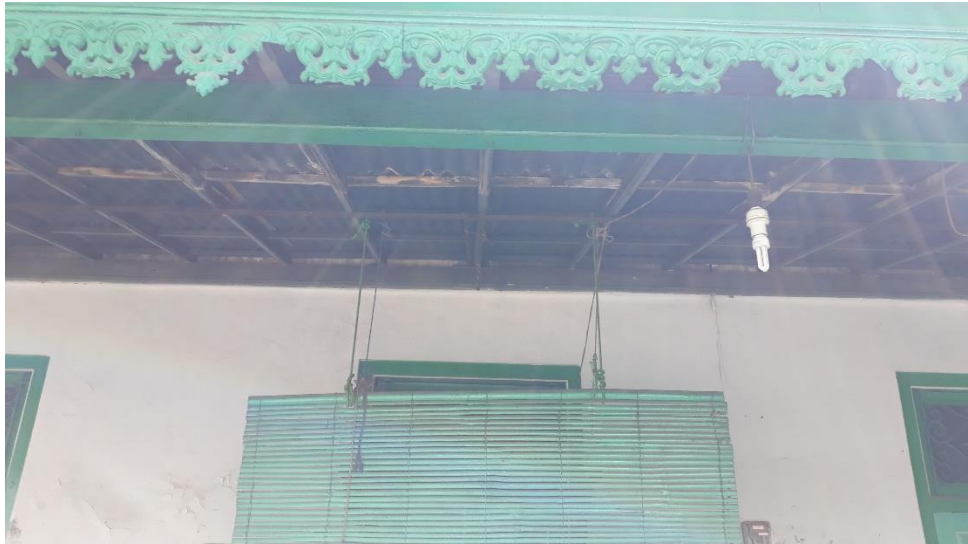
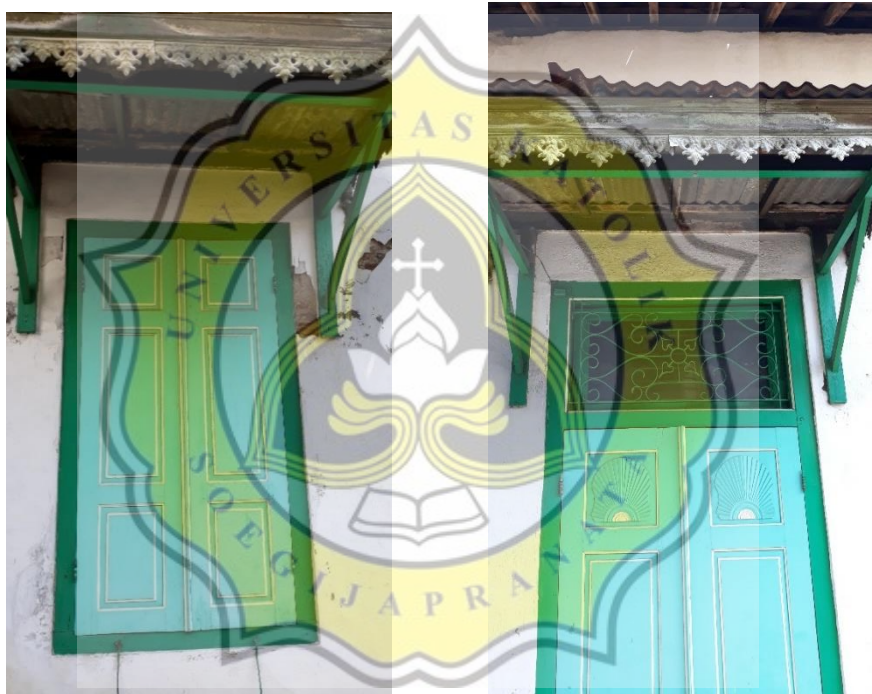
Gambar 5. 58 : Ornamen pada listplank di setiap tritisan rumah Tasripin di Kampung Jeruk Kingkit [Sumber : Dokumentasi Pribadi, 2020]

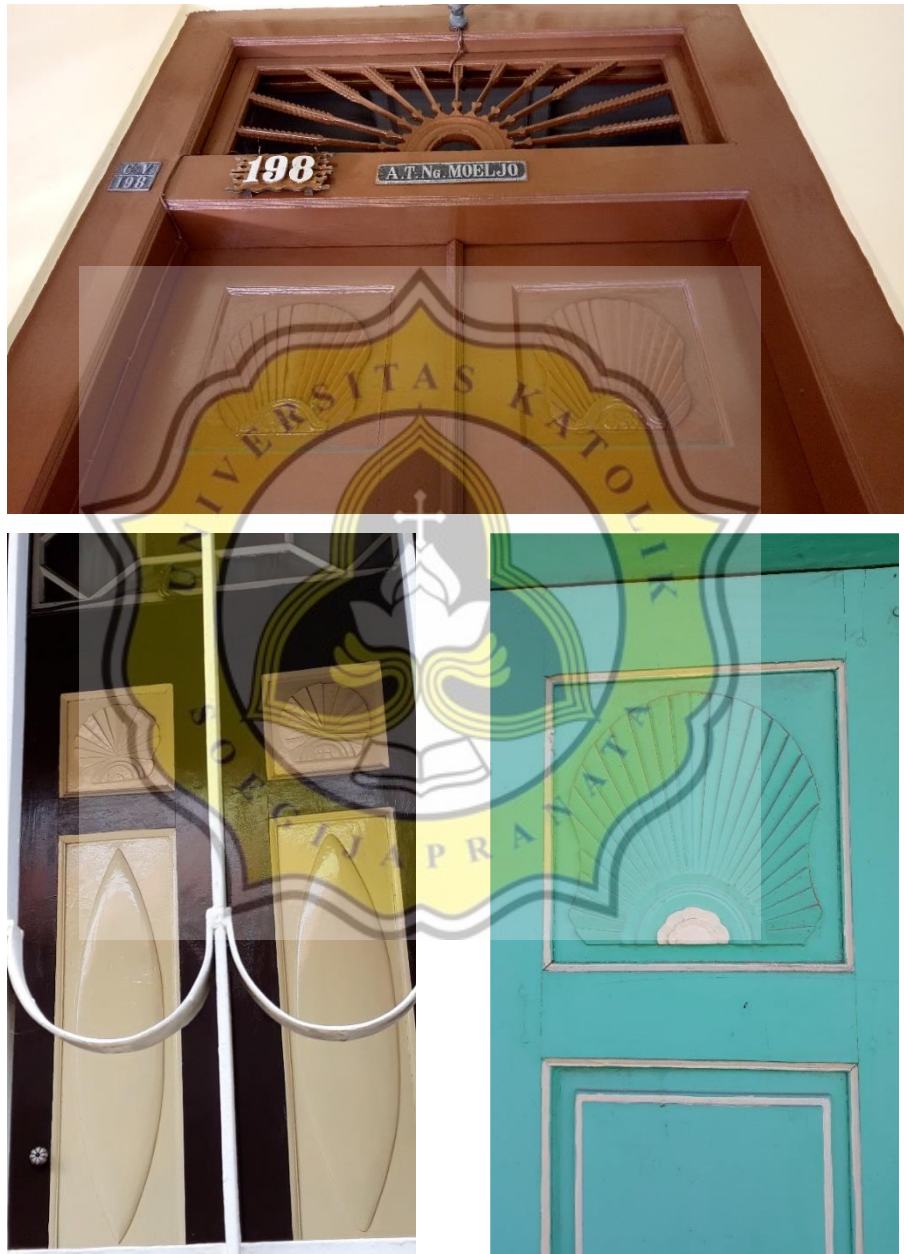
Dari ke-4 rumah yang ada di Kampung Kulitan dan Jeruk Kingkit, ada 1 ornamen khas yang menjadi petunjuk bahwa rumah tersebut adalah rumah milik Tasripin. Ornamen tersebut berbentuk seperti kerang dengan permata di bagian bawahnya dan terletak di setiap daun pintu.

Gambar 5. 59 : Pintu utama rumah Tasripin A.T.Ng.Moeljo, rumah no.320, rumah di Jeruk Kingkit [Sumber : Dokumentasi Pribadi, 2020]

Dalam filosofinya, kerang disimbolkan sebagai bentuk kesabaran yang amat besar sehingga mendapatkan sebuah hasil yang memuaskan (dimetaforakan sebagai permata). Selain adanya ornamen kerang di setiap pintu utama rumah Tasripin, kesamaan lainnya yaitu menggunakan 3 buah pintu utama, memiliki serambi yang membentang di sepanjang bagian depan rumah, atap serambi ditopang menggunakan tiang kayu, jenis ornamen banyu tetes pada listplank serambi depan rumah.

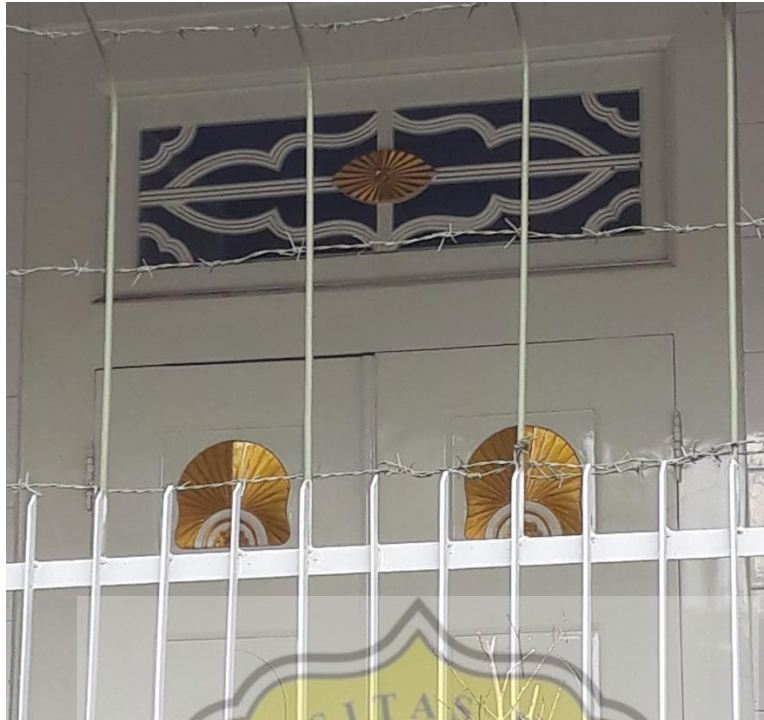
Gambar 5. 60 : Pintu utama rumah putih di Kampung Kulitan [Sumber : Dokumentasi Pribadi, 2020]

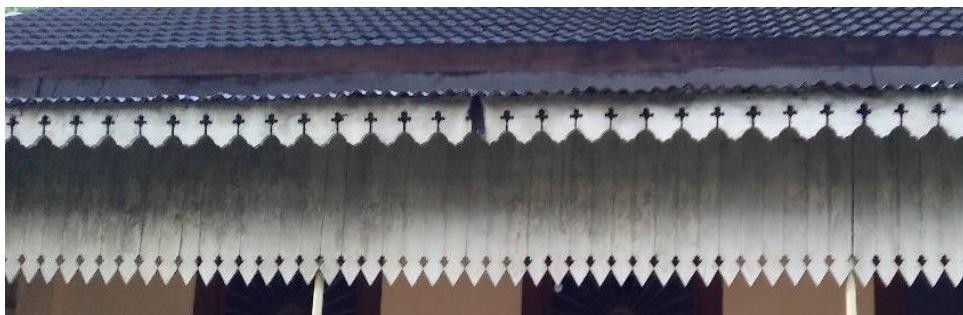
Gambar 5. 61 : Ornamen Banyu Tetes pada Listplank serambi rumah A.T.Ng.Moeljo [Sumber : Dokumentasi Pribadi, 2020]

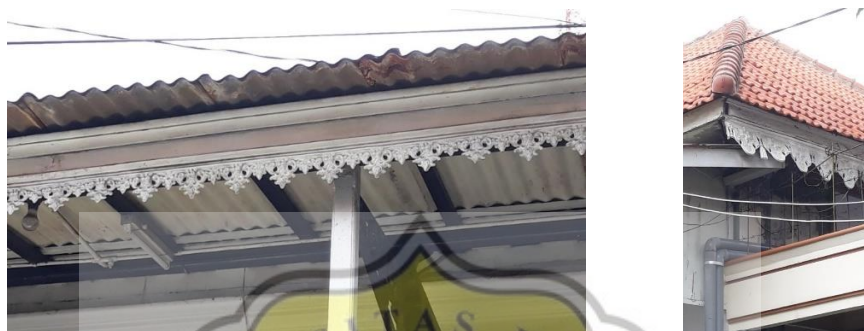
Gambar 5. 62 : Ornamen Banyu Tetes pada Listplank serambi rumah no.320 di Kulitan dan rumah putih di Kulitan [Sumber : Dokumentasi Pribadi, 2020]

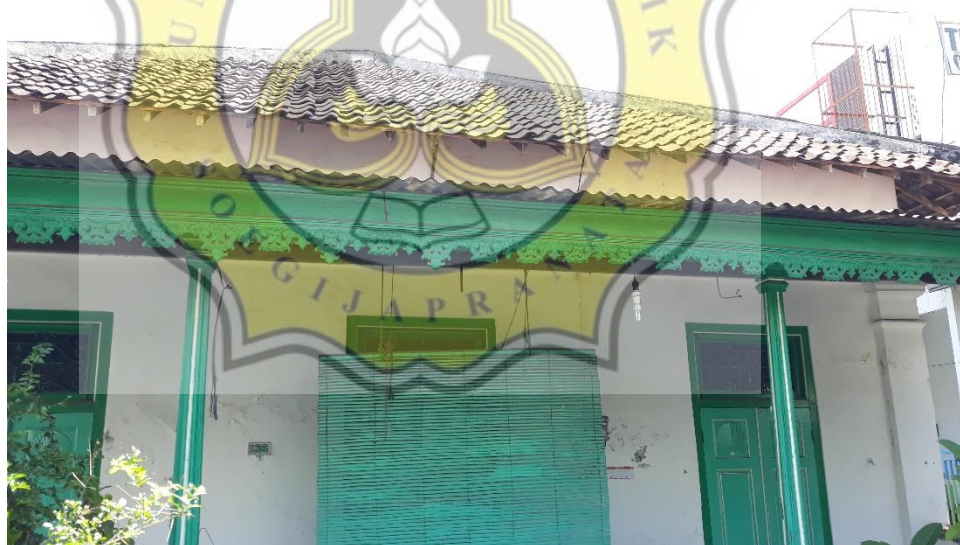
Gambar 5. 63 : Ornamen Banyu Tetes pada listplank rumah Tasripin di Kampung Jeruk Kingkit [Sumber : Dokumentasi Pribadi, 2020]

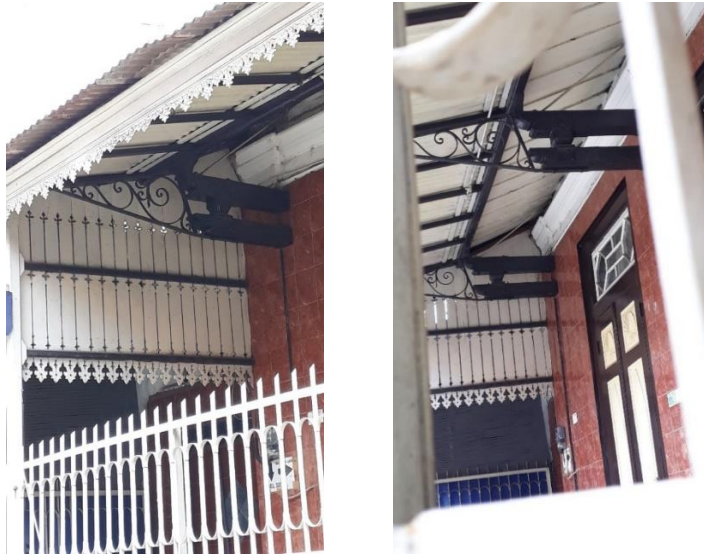
Gambar 5. 64 : Konsol pada serambi rumah no.320 di Kulitan [Sumber : Dokumentasi Pribadi, 2020]

Listplank di sisi kanan kiri serambi rumah no.320 menggunakan bentuk ornamen yang hampir mirip dengan ornamen pada rumah A.T.Ng.Moeljo hanya saja bentuk ornamen di rumah no.320 bentuknya lebih bervariasi, selain itu dari ke-4 rumah Tasripin, hanya rumah no.320 saja yang menggunakan konsol, sedangkan 3 rumah lainnya tidak ada konsol untuk menopang atap serambi.

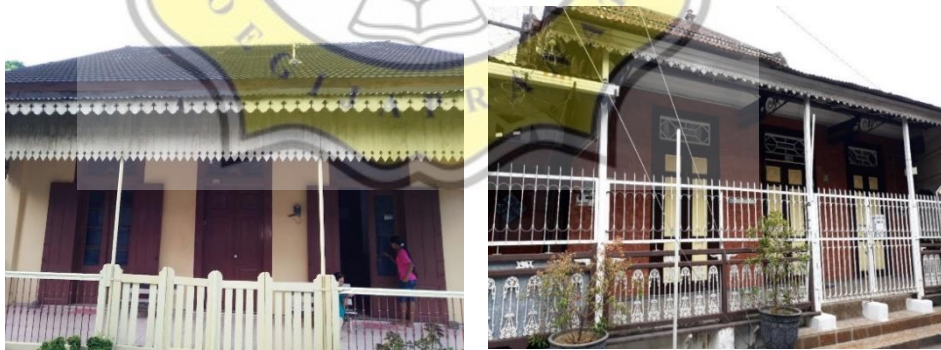
Gambar 5. 65 : Rumah A.T.Ng.Moeljo, Rumah no.320 di Kulitan sama-sama memiliki 3 buah pintu utama yang besar [Sumber : Dokumentasi Pribadi, 2020]

Untuk bagian serambi dan jumlah pintu utama pada 4 rumah peninggalan Tasripin semuanya sama, memiliki serambi yang ukurannya sepanjang bagian depan rumah dan sama-sama memiliki tiang kayu sebagai penopang atap serambi. Jumlah pintu utama sama-sama

menggunakan 3 pintu, namun bentuk ornamen bouvelicht di atas pintu masing-masing rumah berbeda.

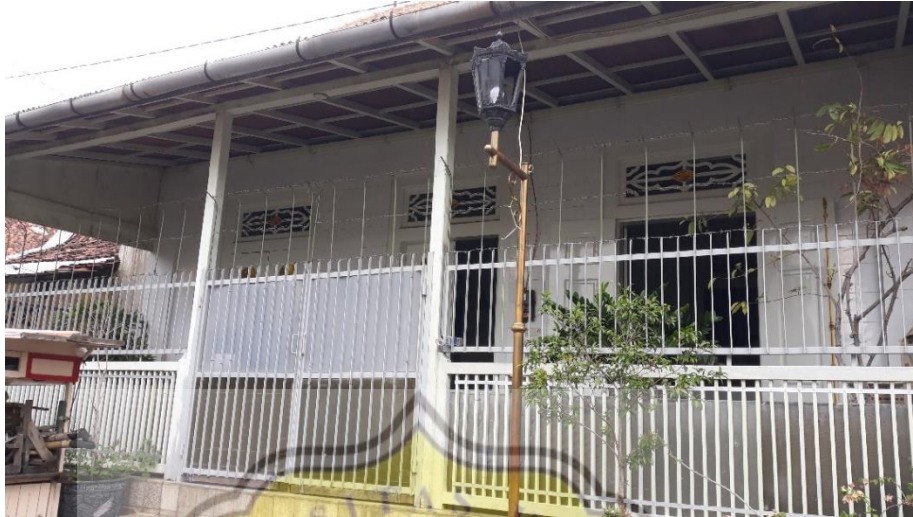
Gambar 5. 66 : Rumah putih di Kulitan memiliki 3 buah pintu utama yang cukup besar [Sumber : Dokumentasi Pribadi, 2020]

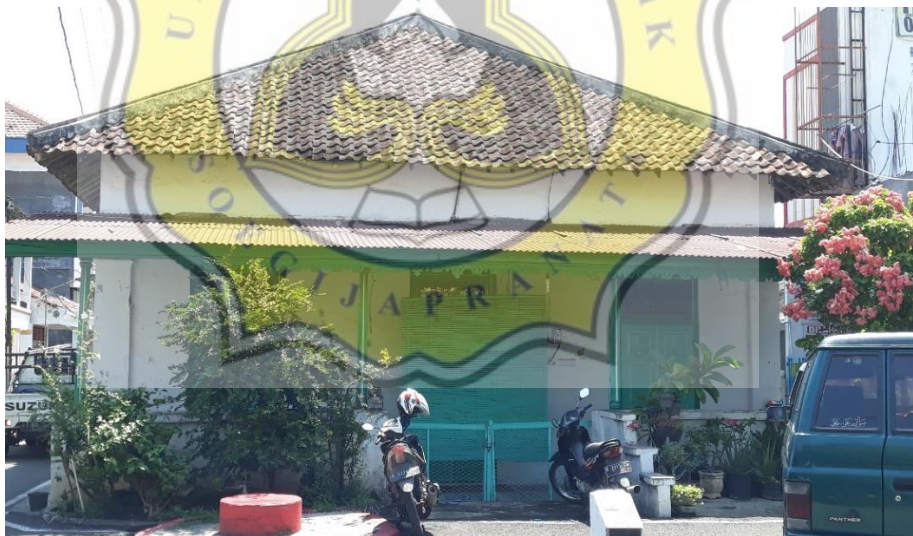
Gambar 5. 67 : Rumah Tasripin di Kampung Jeruk Kingkit memiliki 3 buah pintu utama yang cukup besar [Sumber : Dokumentasi Pribadi, 2020]
