LAPORAN PENELITIAN

**ANALISA KERUSAKAN BANGUNAN TIDAK
BERLANTAI BERATAP GENTENG AKIBAT GEMPA
BUMI DAN KONSEP DESAIN PENANGGULANGANNYA**

**UNIVERSITAS KATOLIK SOEGIJAPRANATA
SEMARANG**

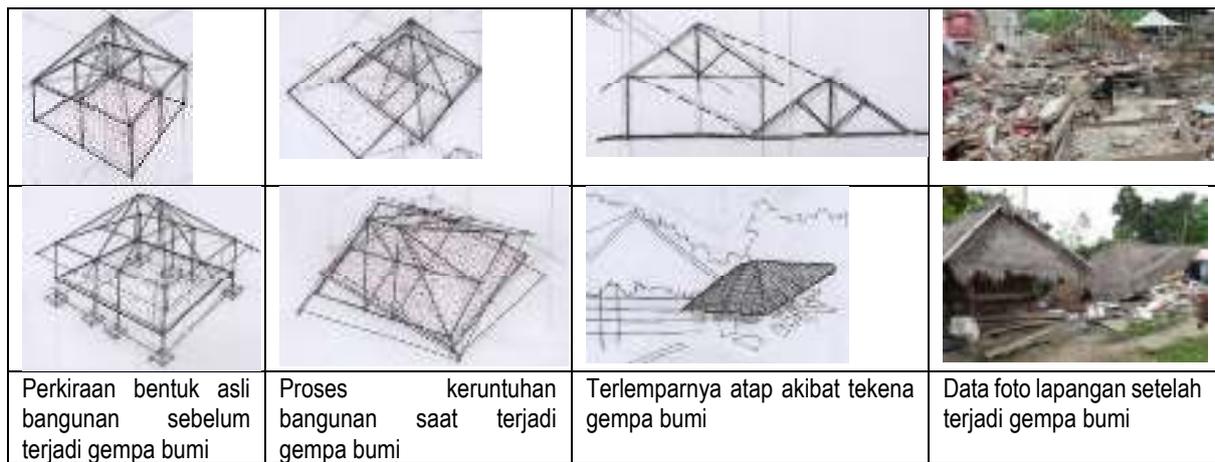
Gambar 05: Analisa kerusakan bangunan bujur sangkar akibat gempa bumi.

Kasus kelima, bangunan beratap piramida, saat menelusuri keruntuhan menemukan rangka atap terlempar jatuh diluar denah, hal ini disebabkan bentuk konstruksi bujur sangkar dengan bahan yang ringan

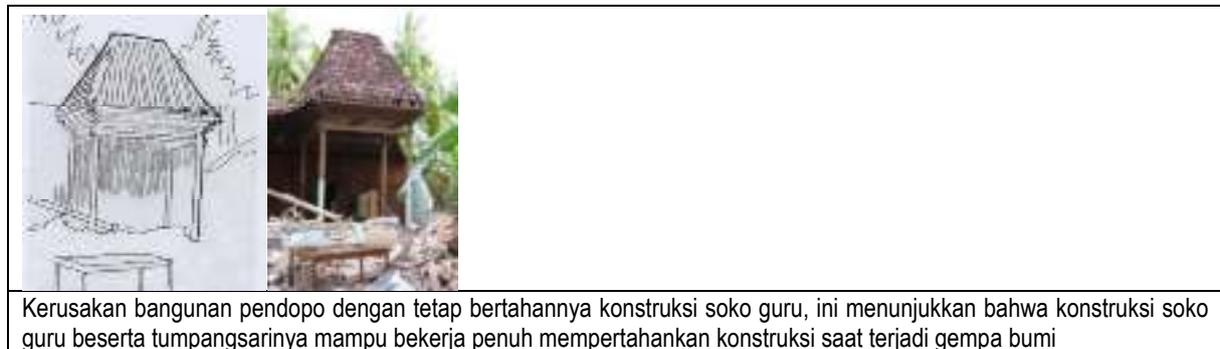
Gambar 06: Analisa kerusakan bangunan pendopo akibat gempa bumi

Pada kasus ini terlempar gambar bangunan Pendopo yang luput dari sasaran gempa bumi, disini nampak soko guru dan tumpang sarinya mampu menyalurkan energi gempa dengan baik sehingga tidak merobohkan bangunan.

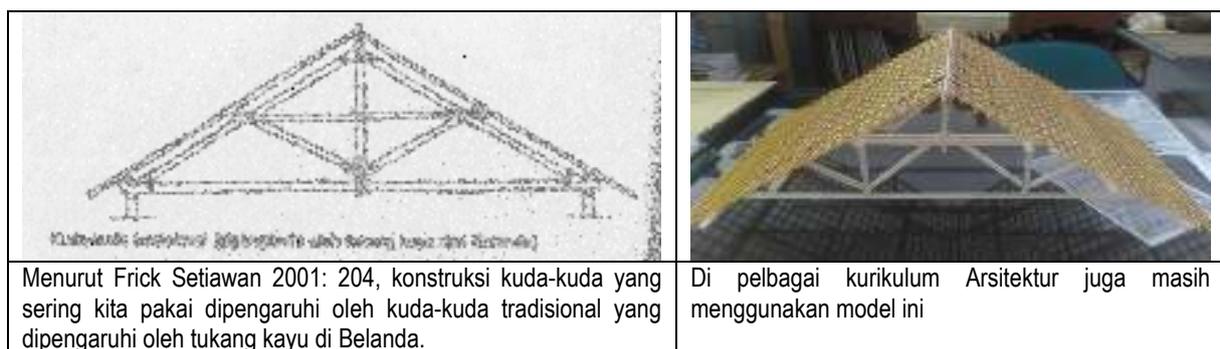
Gambar 07: Gambar kuda-kuda yang digunakan beberapa kasus bangunan terkena gempa bumi

Rata rata bangunan yang mengalami keruntuhan menggunakan konstruksi kuda-kuda gantung berbahan kayu. Kuda kuda gantung dimaksudkan memberi kebebasan bentang dibawah kuda-kuda. Konstruksi kuda-kuda diketahui berasal dari pengaruh tukang kayu tradisional di Belanda (Frick Setiawan 2001: 204). Di Negara asalnya bagian atasnya tepatnya di ruang bawah atap biasanya digunakan sebagai lantai loteng, indikasi tersebut terlihat adanya gordin-gording yang dibuat agar jarak kuda-kuda bias lebih panjang agar dapat digunakan sebagai ruangan. Secara bentuk berkaitan dengan iklim konstruksi kuda-kuda versi belanda tersebut hanya menghubungkan dua kolom/ dinding sebagai batas terluar. Sangat wajar karena di negaranya tidak ada gempa bumi dan beriklim empat musim yang mana di negaranya dinding juga berfungsi sebagai penahan

hempasan salju serta tempat menyimpan energy panas matahari yang menerpa dinding untuk disalurkan didalam ruangan. Wajar saja ketika dibangun di Indonesia

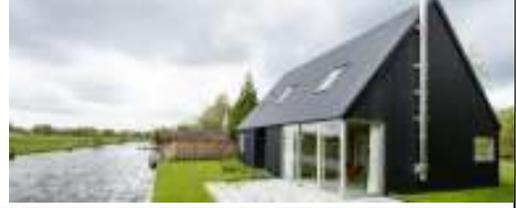
Gambar 08: Ilustrasi dugaan sejarah digunakannya prinsip kuda-kuda gantung saat ini

Bangunan dengan atap kuda-kuda gantung sangat populer di negara asalnya	Ruangan dibawah atap digunakan sebagai ruangan	Posisi ruangan yang berada di bawah atap

Sedang di Indonesia kondisinya berbeda beriklim dua musim dan dilalui jalur gempa bumi. Dari segi iklim kondisi yang panas sulit untuk dapat menggunakan lantai loteng sebagai ruangan, Konstruksi yang berakhir di dinding (tanpa penyangga) menyebabkan panas yang menerpa dinding membuat ruangan menjadi panas karena panas tersalur merambat melalui dinding. Kondisi iklim dua musim tidak ada salju dan angin kencang yang dibutuhkan bukan dinding tapi tirai yang berfungsi juga sebagai pernafasan udara dalam ruang. Dari segi gempa bumi, bentuk kuda-kuda atap semacam ini kurang kuat karena kedua tumpuan di kanan kiri relative kecil pegangannya namun besar dan berat ditengah, sehingga saat terjadi gempa bumi ayunan lateral di tengah kuda-kuda meruntuhkan tumpuan kuda-kuda. Ditaambah kedua tiang portal bagian bawah meski berstatus jepit namun karena pengecorannya terpisah maka ikut juga menjadi labil karena portal menjadi empat sendi.

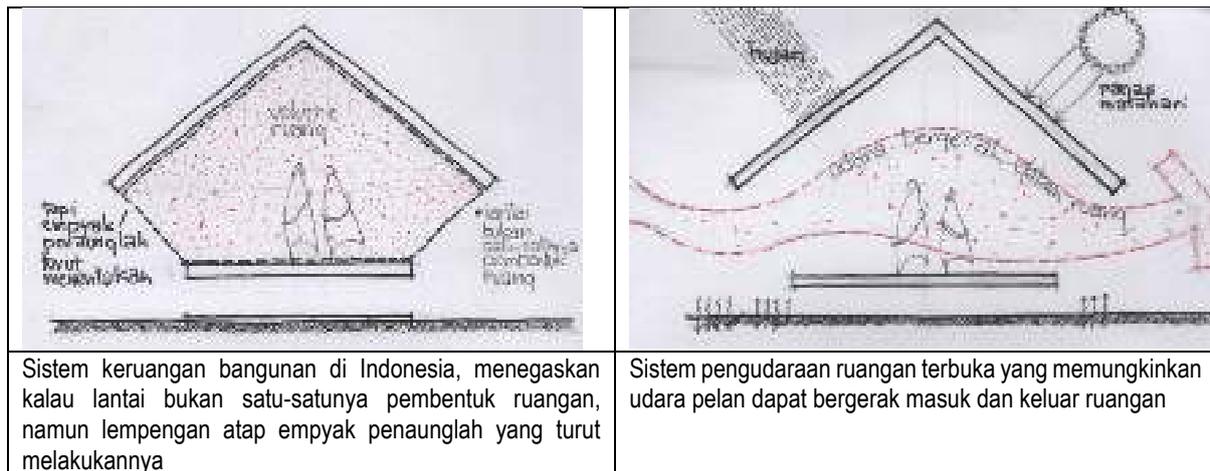
Gambar 11: Sistem keruangan yang ada pada arsitektur Nusantara

Menurut Prijotomo (2006:200) Letak dari empyak/ payon diketinggian tertentu dari muka tanah menghasilkan volume ruangan bagi terselenggaranya kegiatan, disini dapat dikatakan lantai bukan membentuk volume ruangan, melainkan atap yang melakukannya. Dari segi iklim berbeda dengan arsitektur Eropa, di Indonesia kepulauan Nusantara bangunan memuatkan hadirnya atap dan menganjurkan adanya lantai geladag (Prijotomo. 2018:41). Konsep arsitektur Nusantara adalah Naungan atau Teduhan, maka atap menjadi unsur utama dari arsitektur. Dapat dikatakan bahwa masing-masing arsitektur Nusantara pasti memperlihatkan atap bangunannya, jadi tidak ada atap datar yang membuat bangunan kelihatan sebagai bangunan yang tanpa atap. Dalam hal geometri dasar dari atap arsitektur Nusantara, kita dapat menyebut prisma, limas (piramida dan kerucut sebagai bangunan dasar atap arsitektur (Prijotomo.2018; 38)

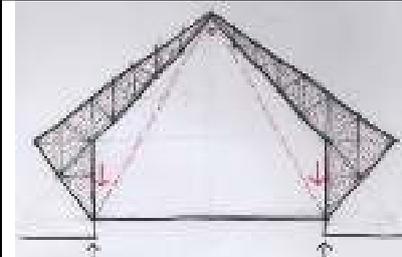
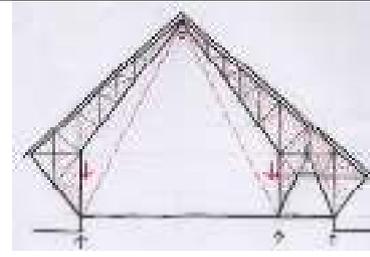
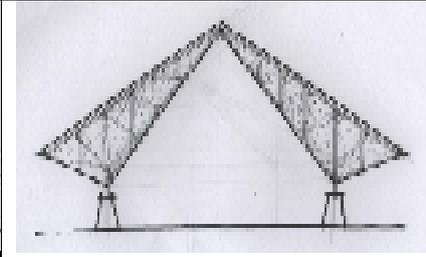
Gambar 12: Konsep konstruksi penanggulangan yang dapat dikembangkan bagi konstruksi di Indonesia

Sistem rangka penyangga atap yang memenuhi aspek tiga sendi kokoh di kedua tumouan	Sistem rangka penyangga yang memenuhi aspek tiga sendi dengan selasar sebagai fungsi gtambahan	Sistem rangka penyangga atap dengan tambahan system tumpuan umpak sebagai perwujudan sendi yang diangkat diatas tanah

Setelah menelaah analisis kerusakan dan usaha pencegahannya maka pada ulasan ini memberi gambaran penyelesaian konstruksi yang memperhatikan kelemahan sttruktur konstruksi yang belum dilakukan adaptasi atas situasi disini. Memperhatikan kalau gempa dan iklim merupakan factor pembentuk dominan, maka dapat diasiasi dengan penyelesaian yang mengapdosi solusi dari kedua permasalahan secara terpadu. Contoh gambar-gambar sketsa diatas menunjukan bagaimana mengurangi momen rangka atapengan membagi beban ke dua lajur tiang dan menambah sayap tritisan sebagi pengimbang agar benban tiang mendekati sentris. Pengembangan konstruksi jenis ini dapat dikembangkan secara luas seperti grid serong, membundar ataupun diselaraskan dengan arsitektur yang ada di Toba.
