BAB IV

PEMBAHASAN

IV.1. Rekam Data dan Dokumentasi Aspek Arsitektur

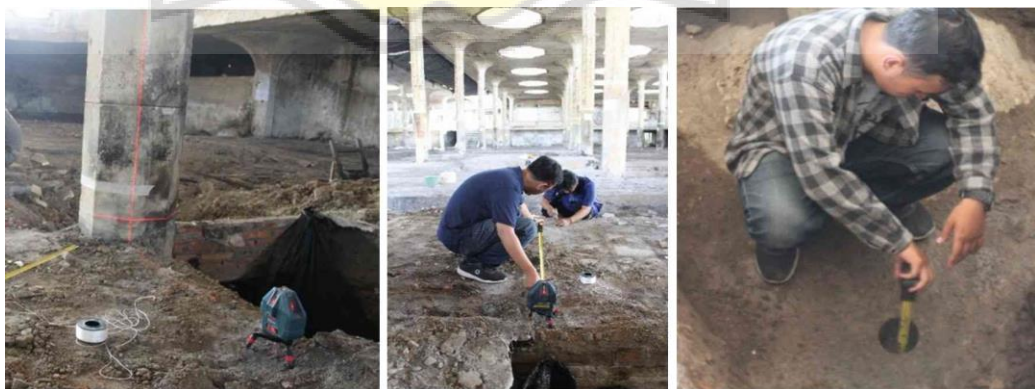
Metode ini juga disebut metode pengukuran manual. Seringkali data/objek di lapangan tidak cukup dideskripsikan, namun perlu diketahui pula dimensi-dimensinya, sehingga perlu dilakukan pengukuran. Peralatan yang digunakan masih tergolong sederhana seperti : penggaris, meteran kecil, rol meter, laser meter, laser level, dan jangka sorong. Karena masih dilakukan dengan tangan, ketrampilan dan ketelitian dokumenter sangat diperlukan.

Gambar 4.1. Pengukuran di lapangan
Sumber: Kriswandhono dan tim, 2017.

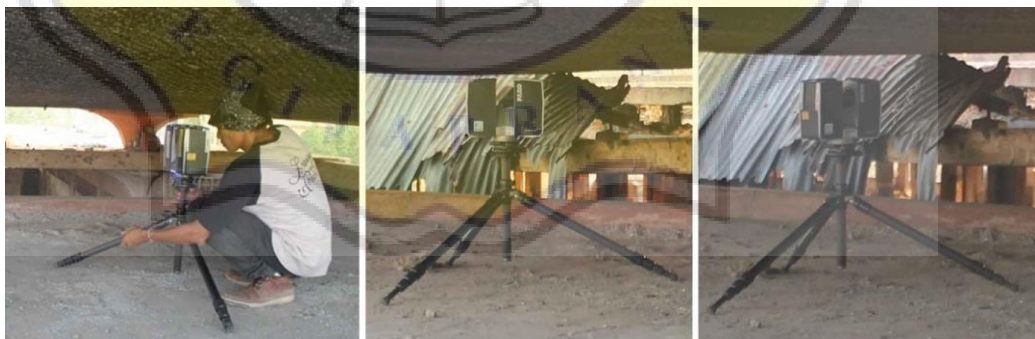
Gambar 4.2. 3D laser scanner.

Di Indonesia metode ini biasa disebut *3D laser scanning*. Di Indonesia metode ini telah dimanfaatkan untuk pendokumentasian beberapa Bangunan Cagar Budaya. Alat yang digunakan adalah *terrestrial laser scanner*. Kerja alat ini menggunakan sistem pemindaian laser untuk merekam dan menangkap data koordinat

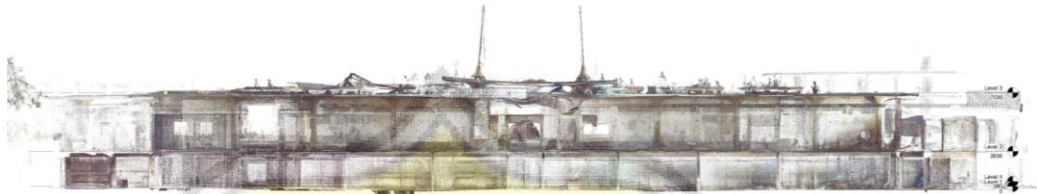
permukaan objek (x,y,z) yang merupakan data real. Data koordinat titik yang kemudian disebut "point cloud" ini merupakan data yang ditampilkan dalam 3 dimensi, dan dapat diolah dengan program CAD. Salah satu keunggulan dari metode ini adalah data yang dihasilkan mempunyai akurasi yang cukup tinggi. Hal ini dapat digunakan untuk menganalisis kerusakan yang terdapat pada Bangunan Cagar Budaya.

Gambar 4.3. Contoh hasil pemindaian wajah Johar dari Utara dengan 3D laser scanner.

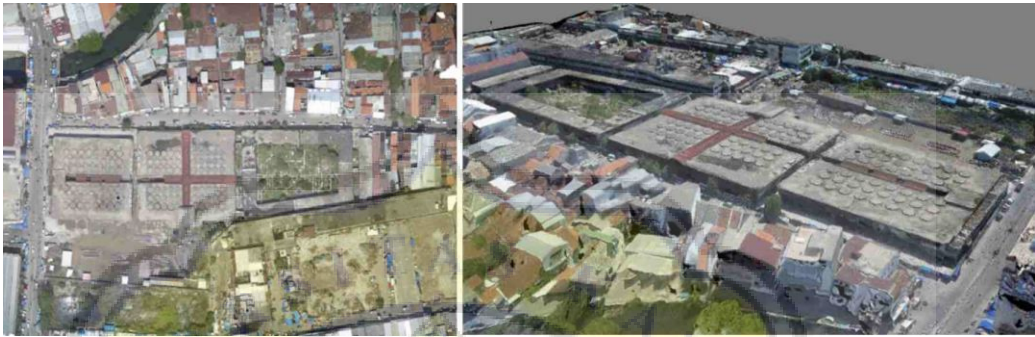
Salah satu metode penginderaan jauh yang digunakan untuk mengidentifikasi dan memantau kondisi suatu tempat. Alat yang digunakan adalah Unmanned Air Vehicle (UAV) atau lebih dikenal sebagai drone. UAV dilengkapi sensor seperti satelit. Data yang diambil di lapangan selanjutnya harus diolah kembali menggunakan perangkat komputer.

Gambar 4.5. contoh hasil pengambilan gambar dengan drone.
Sumber: Kriswandhono, 2017.

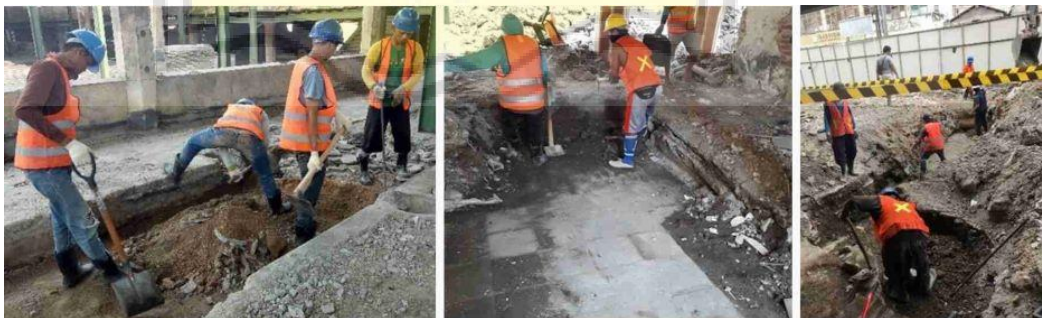
Ekskavasi arkeologi merupakan metode pengumpulan data dengan melakukan penggalian di permukaan tanah. Ekskavasi arkeologi dilakukan dengan metode dan sistematis. Pada dasarnya ekskavasi bersifat merusak, maka dalam melakukan ekskavasi prinsip kehati-hatian dan kecermatan sangat diperlukan. Apabila terjadi kesalahan bukan tidak mungkin arkeolog akan kehilangan data/objek. Selama proses ekskavasi berlangsung pencatatan dan pemotretan perlu dilakukan secara berkala karena data yang diambil selama proses ekskavasi tidak dapat dikembalikan seperti keadaan semula.

Gambar 4.6. Ekskavasi pada ruang dalam dan luar.
Sumber: Sriwati Purnomo, 2017.

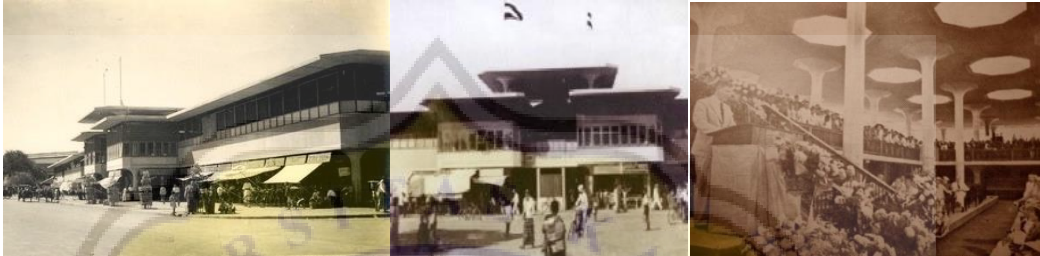
Langkah-langkah awal pencarian data dan dokumentasi sejarah menjadi awalan proses penyelidikan arsitektur yang dilakukan pada tahun 2017 adalah melihat foto-foto lama pasar Johar pada tahun 1939 dan survey dengan mewawancarai beberapa pedagang lama pasar Johar. Dari hasil survey dan wawancara ditemukan beberapa perubahan yang sudah dilakukan.

Gambar 4.8. Foto-foto lama pasar Johar

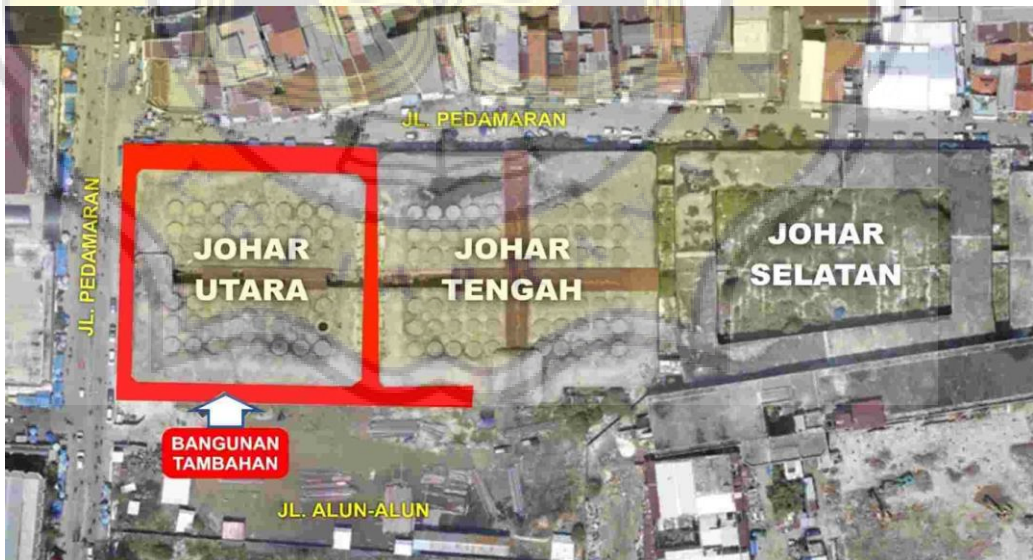
Pada tahun 1980 an pemerintah Kota Semarang mendirikan bangunan tambahan disepertaran bangunan pasar Johar, sehingga menutupi seluruh wajah asli pasar Johar.

Gambar 4.9. Bangunan tambahan Johar yang dibongkar

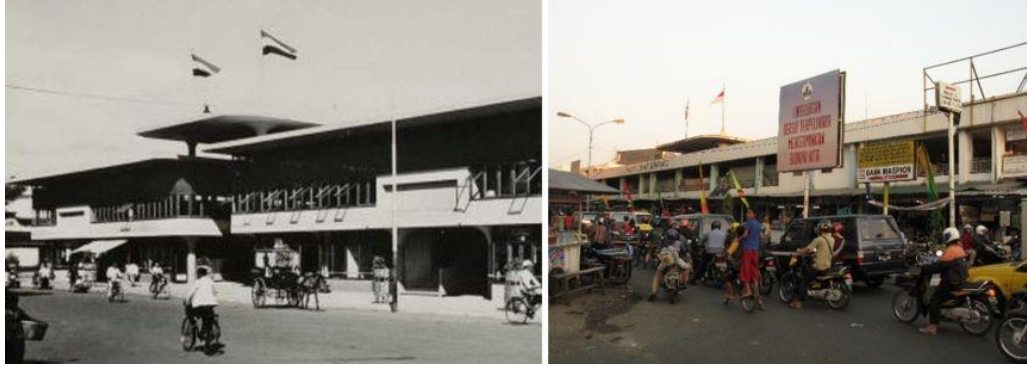
Gambar 4.10. a) Tampak Utara tahun 1939, b) Tampak Utara tahun 2005, tampak asli sudah tertutup bangunan tambahan dari beton.
 Sumber: Krisprantono, 2017

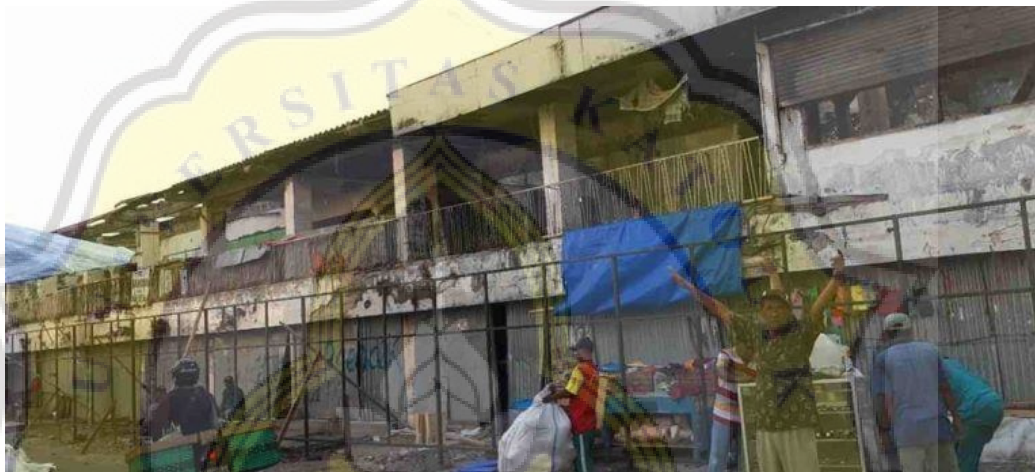
Gambar 4.11. Bangunan tambahan dilihat dari jalan Pedamaran
 Sumber: Kayu Aji Abadi, 2017

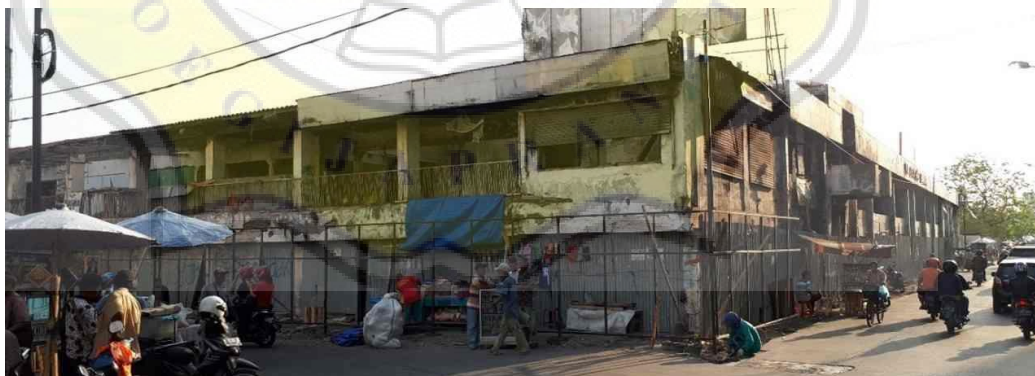
Gambar 4.12. Bangunan tambahan dilihat dari jalan H.Agus Salim(sisi Timur)
 Sumber: Kayu Aji Abadi, 2017

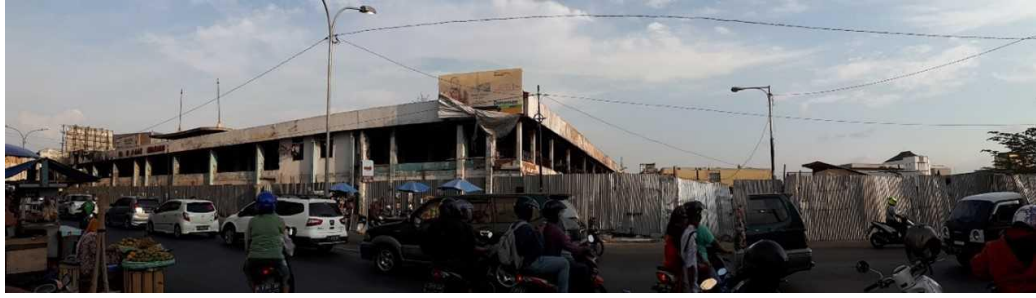
Gambar 4.13. Bangunan tambahan dilihat dari jalan H.Agus Salim(sisi Utara)
Sumber: Kayu Aji Abadi, 2017

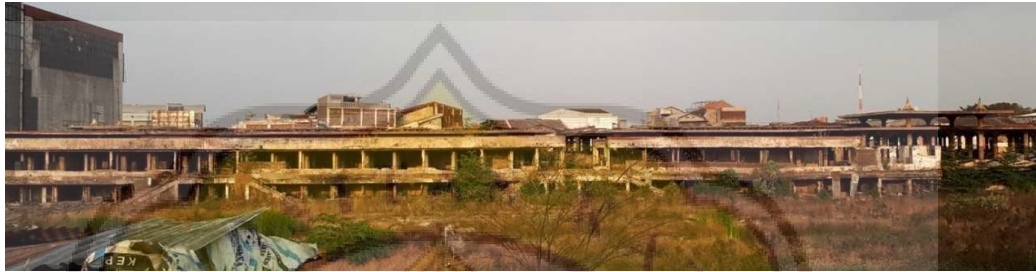
Gambar 4.14. Bangunan tambahan dilihat dari Alun-alun(Barat)
Sumber: Kayu Aji Abadi, 2017

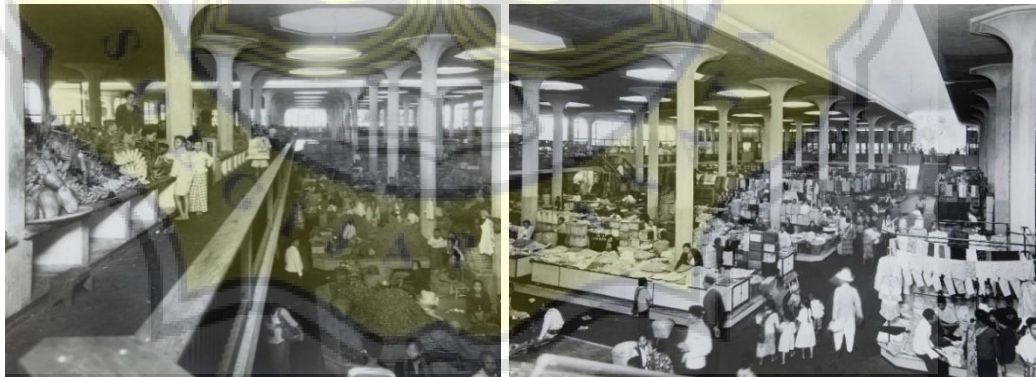
Johar dulu masih menyisakan ruang luas di atas lapak-lapak pedagang. Pasar nampak lega dan terang. Tidak membutuhkan lampu pada pagi dan siang hari. Kenyamanan terasa sekali.

Gambar 4.15. Pasar Johar 1939 - 1942, tanpa lampu disiang hari tampak terang.
Sumber: COLLECTIE_TROPENMU-
SEUM_De_Pasar_Djohar_TMnr_60052564, Krisprantono dan Tim, 2017.

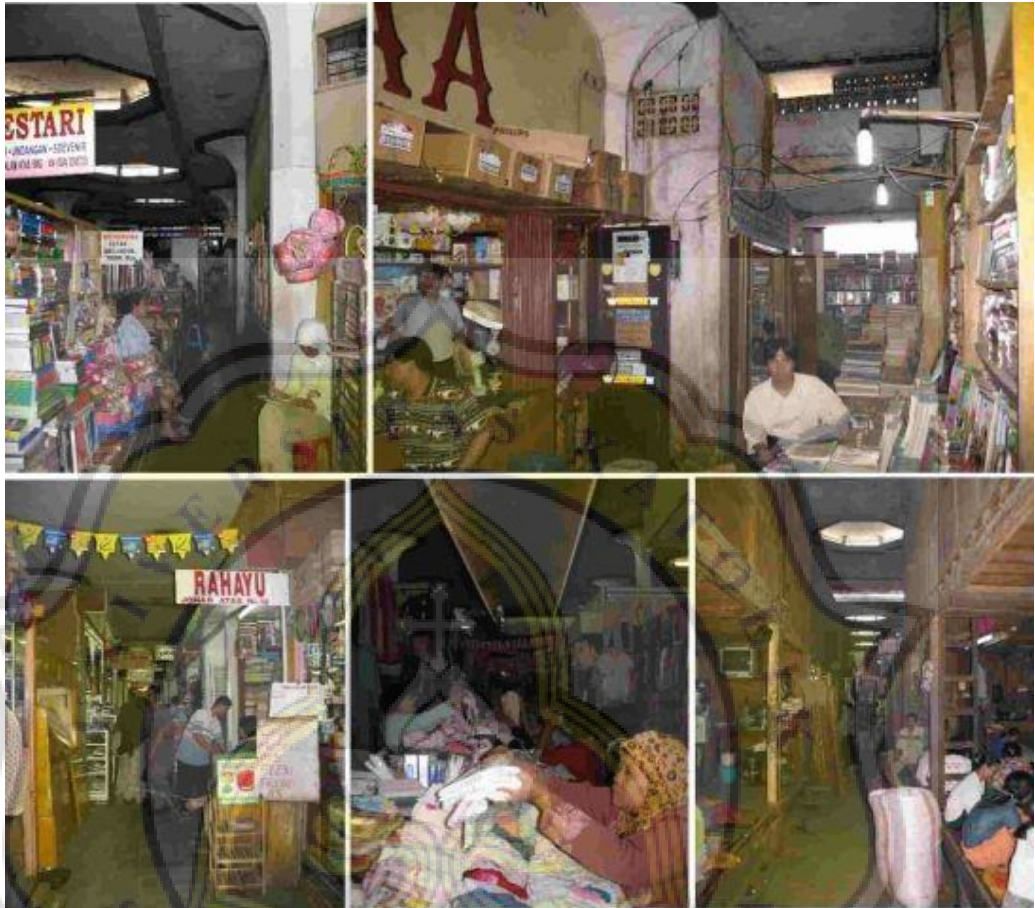
Hingga sebelum terjadi kebakaran, pada bagian dalam pasar Johar juga dimanfaatkan tanpa memahami nilai pentingnya. Pada lantai mezanin yang awalnya tempat berjualan dengan lapak terbuka dibangun kios-kios tertutup, yang akhirnya menutupi jendela yang berfungsi sebagai masuknya sinar dan udara

alami; Pada lantai dasar, pedagang membangun lapaknya lebih dari satu lantai hingga menyebabkan ruang dengan void dan atap yang tinggi menjadi gelap dan pengap.

Gambar 4.16. Berjualan diluar batas kios dan lapaknya, pasar Johar 2005.
Sumber: Krisprantono dan tim, 2005

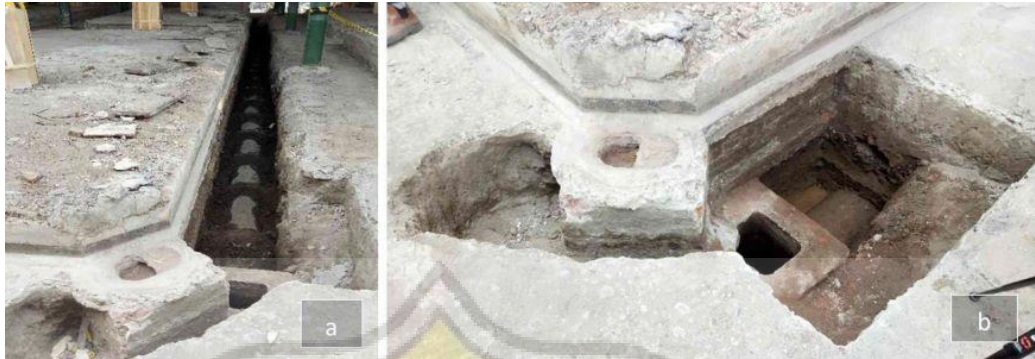
Selain pada kolom ditemukan juga lubang pembuangan air pada lantai di tengah bangunan pasar, diduga digunakan pada saat pembersihan pada bagian tengah pasar. Lubang saluran ini menuju ke saluran di luar bangunan pasar Johar.

Gambar 4.19. a) Lubang saluran di dalam bangunan pasar Johar, b) Detail lubang saluran pada lantai.

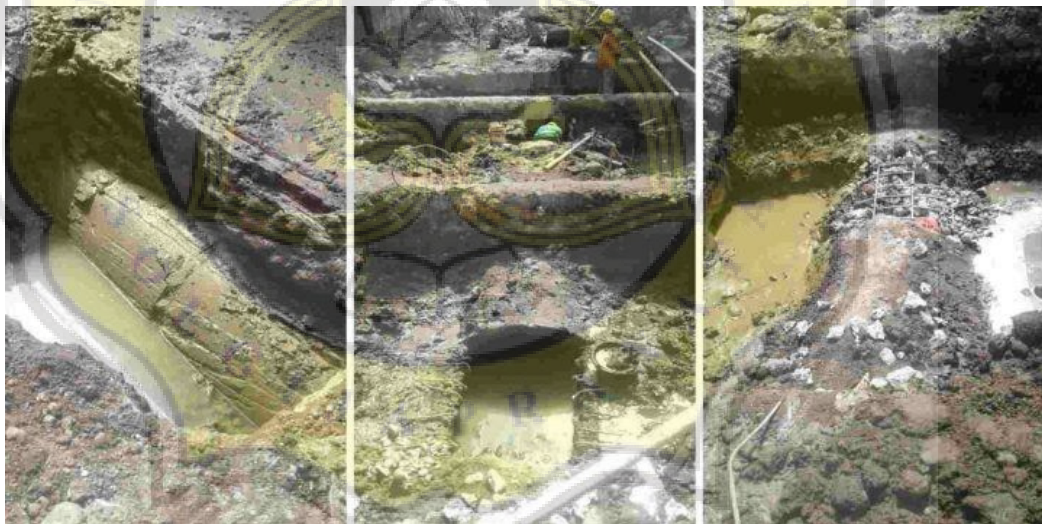
Pada bagian luar bangunan pasar Johar ditemukan drainage dari buis beton dengan diameter 1(satu) meter. Kondisinya penuh dengan sampah. Beberapa bagian kondisi fisiknya masih bagus dan dapat dipergunakan lagi.

Gambar 4.20. Lubang saluran air kotor pada pedestrian bangunan pasar.

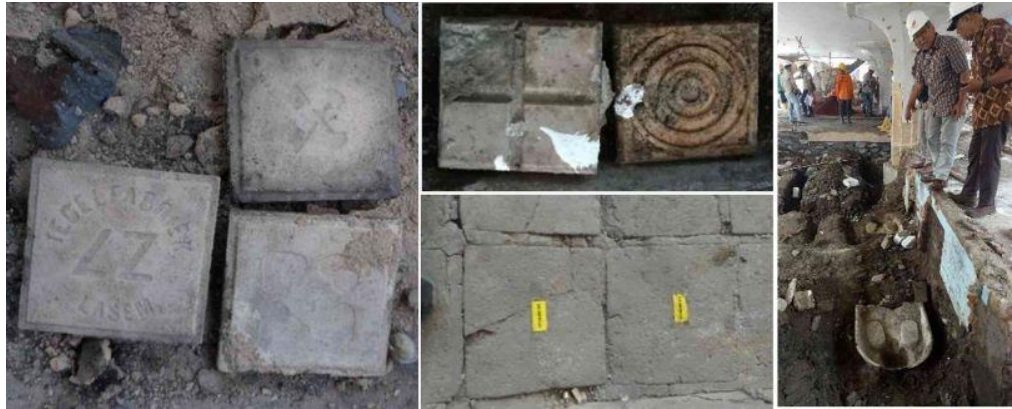
Tegel untuk selasar dan ruang dalam berukuran 20x20 sentimeter, sedangkan untuk toilet berukuran 16x16 sentimeter. Pada toilet di temukan juga toilet asli pada masa itu, bahan ditemukan dari besi, sudah terjadi korosi.

Gambar 4.23. a) Temuan merk tegel asli interior dan selasar, b) Temuan tegel asli toilet, c) Temuan batu andesit pada ramp dan tangga, d) Temuan kloset asli
 Sumber: Sriwati Purnomo, 2017

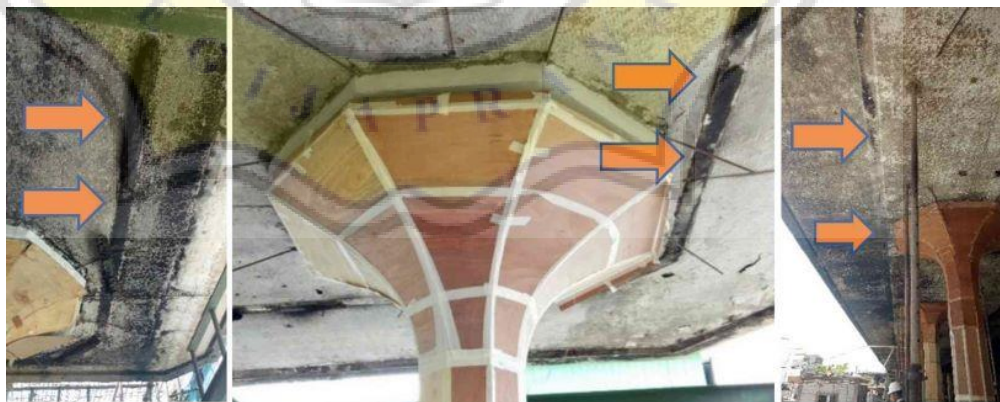
Kusen pada fasad Pasar Johar yang kini hanya menyisakan bongkahan kayu dan arang bekas terbakar meninggalkan jejak bagaimana kusen tersebut didesain dengan skala manusia yang tepat dengan perletakan yang presisi sebagaimana terlihat dari bekas angkur yang tersisa di atap maupun plat podium. (Laporan dokumentasi BCB pasar Johar Utara, A.Kriswandhono dan tim, 2017).

Gambar 4.26. Arang bekas kusen, tersisa angkur lama.
Sumber: Sriwati Purnomo, 2017

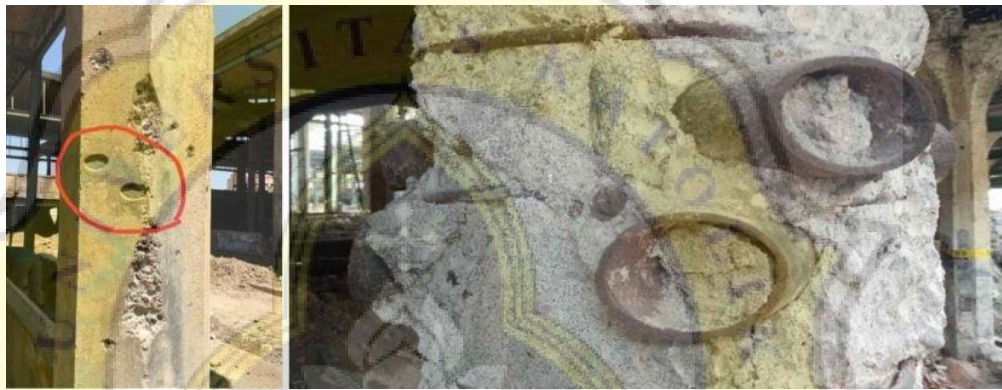
Pada bagian badan dan kepala kolom terdapat pipa besi yang menembus dari sisi satu ke sisi lain yang diduga sebagai pengaku pada saat proses pengecoran. Tiap-tiap sisi badan kolom dan cendawan memiliki ukuran yang hampir seragam, ketelitian ini menjadi sebuah hal yang menarik mengingat pada masa tersebut teknologi pengecoran belum berkembang seperti sekarang. (Laporan dokumentasi BCB pasar Johar Utara, Kriswandhono dan tim, 2017).

Gambar 4.27. Temuan pipa besi pada badan kolom.
Sumber: Sriwati Purnomo, 2018

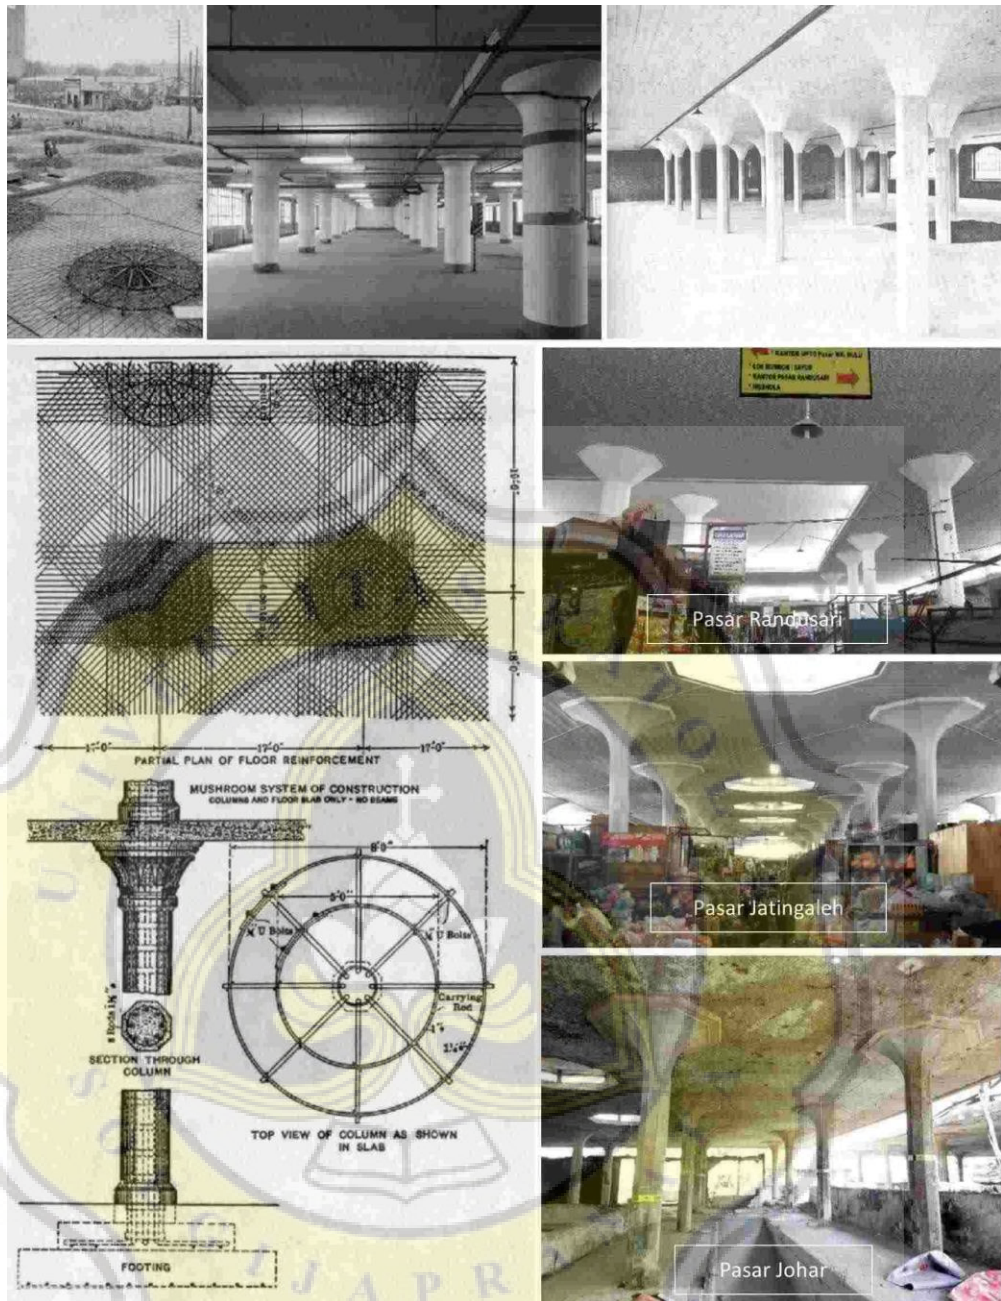
Pada tahun 1909 CAP Turner dan Robert Mailart mendapatkan paten untuk konstruksi pelat datar dan kolom jamur. Konstruksi ini membuat ketinggian bangunan lebih efisien dan pemasangan dinding lebih mudah, karena tidak ada balok pada sistem plat datar.

Gambar 4.28. (1,2)C.A.P. Turner: Four-way Flat-plate System, 1909, (3)Robert Maillart: Warehouse, 1910, (4)CAP Turner, details of mushroom slab construction, 1905 (Sumber: Gasparini, 2002, Fig. 6), (5)Tiga pasar karya Karsten di Semarang (Sumber: Sriwati Purnomo, 2018)

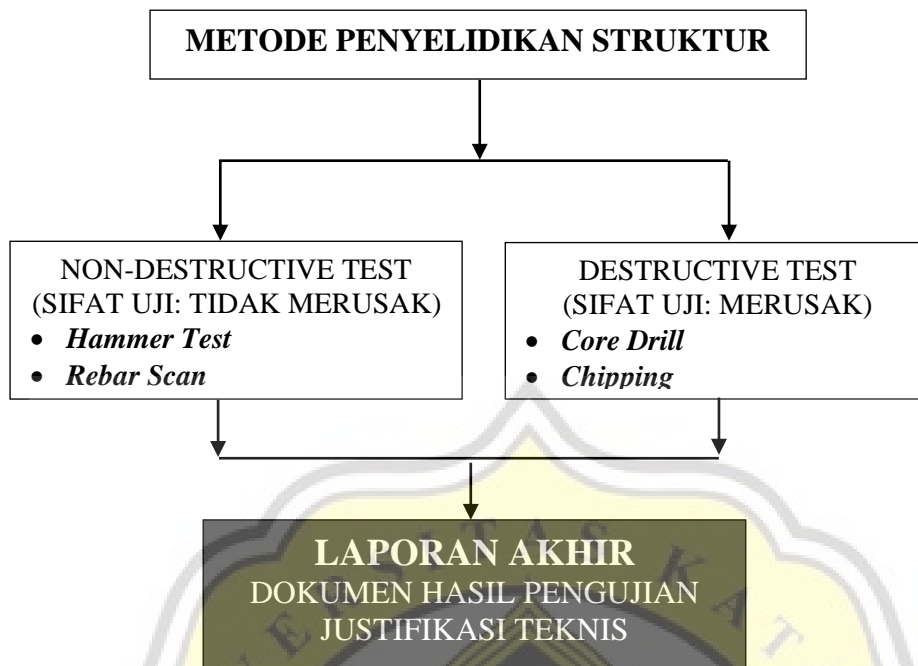
Hal yang harus diingat khususnya pada sebuah bangunan cagar budaya adalah ketidaktersediaan informasi terkait bangunan itu sendiri terlebih bangunan tersebut bukan sebagai bangunan museum yang umumnya dilakukan perawatan secara rutin. Sehubungan dengan hal tersebut penelitian pada Bangunan Cagar Budaya Pasar Johar Semarang, Jawa Tengah tidak hanya ditujukan untuk mengetahui jenis material dan tingkat kerusakannya namun juga pada aspek dimensi dan geometri. Penyelidikan struktur secara menyeluruh yang mengkombinasikan teknik pengujian yang bersifat merusak (*destructive test*) dan tidak merusak (*non-destructive test*) digunakan untuk mengetahui kondisi dan tingkat kerusakan bangunan (Bungey, et.al, 2006).

Diagram 4.2. Metode Penyelidikan Struktur bangunan cagar budaya
Sumber: Ivan Sandi Darma, 2021.

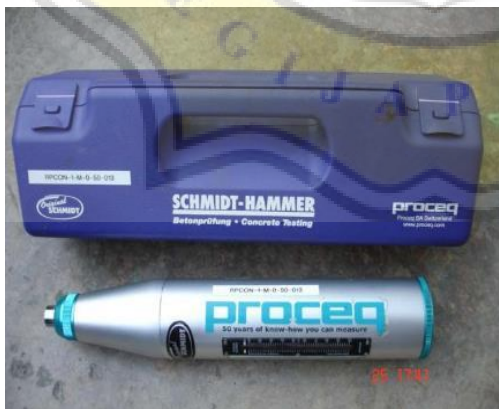
Jenis hammer yang dipakai untuk mengevaluasi kualitas beton di bangunan pasar Johar adalah jenis *Schmidt hammer*. Alat ini sangat berguna untuk

mengetahui keseragaman material beton pada struktur. Karena kesederhanaannya, pengujian dengan menggunakan alat ini dapat dilakukan dengan cepat, sehingga dapat mencakup area pengujian yang luas dalam waktu yang singkat.

Gambar 4.29. Alat untuk *hammer test* @Proceq
 Sumber: <https://teknologisurvey.com>

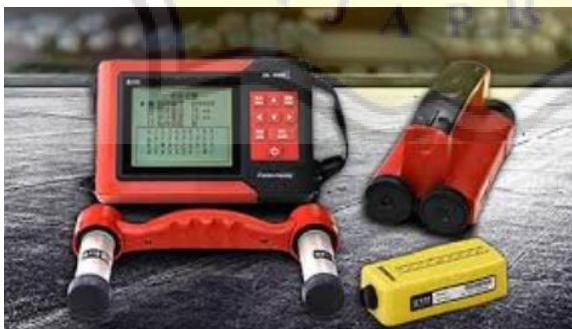
Cover meter atau Rebar scanner yang digunakan dalam kegiatan investigasi bangunan pasar Johar yakni rebar scan ZBL R-800.

Spesifikasi rebar scanner ZBL R-800, mampu mendeteksi tulangan dari diameter

6 mm hingga 50 mm. Kedalaman tulangan yang mampu di deteksi adalah hingga 196 mm untuk tulangan dengan diameter 50 mm.

Gambar 4.31. Rebar scan @ZBL R-800
Sumber: <https://www.zbltest.com>

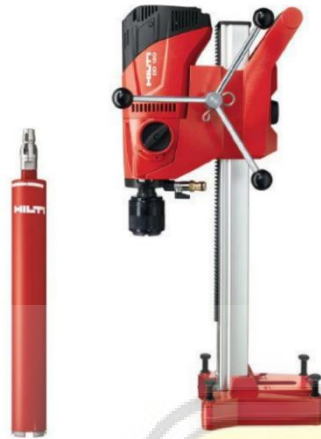
Ukuran sampel beton inti yang didapatkan melalui metoda core drill terdiri dari berbagai jenis ukuran bergantung pada ukuran *core bit* yang digunakan. Ukuran *core bit* yang umumnya digunakan untuk mendapatkan sampel beton inti adalah 3 in dan 4 in dan terkadang dapat juga menggunakan *core bit* dengan ukuran yang lebih besar maupun lebih kecil dari ukuran yang telah disebutkan. Pemilihan ukuran *core bit* ini pada dasarnya bergantung pada ukuran elemen struktur dan ukuran agregat yang digunakan. Penggunaan *core bit* dengan ukuran yang cukup besar relatif terhadap ukuran elemen struktur dikhawatirkan dapat memberikan kerusakan yang cukup berdampak pada kapasitas elemen struktur tersebut. Selain itu juga terdapat potensi resiko kerusakan lainnya seperti terputusnya tulangan pada elemen struktur tersebut pada saat proses pengambilan beton ini.

Penggunaan ukuran *core bit* yang terlalu kecil relatif terhadap ukuran agregat juga dikhawatirkan tidak merepresentasikan kondisi beton sebenarnya

karena besar kemungkinan beton inti yang didapat didominasi oleh agregat dengan ukuran yang relatif besar. Pelaksanaan pengambilan sampel beton inti

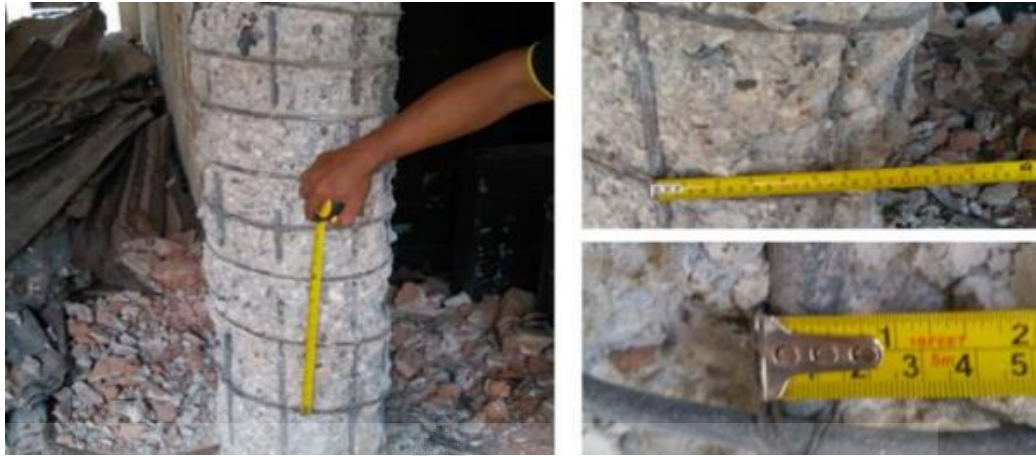
Gambar 4.33. Pelaksanaan *chipping* pada kolom
Sumber: Ivan Sandi Darma, 2017.

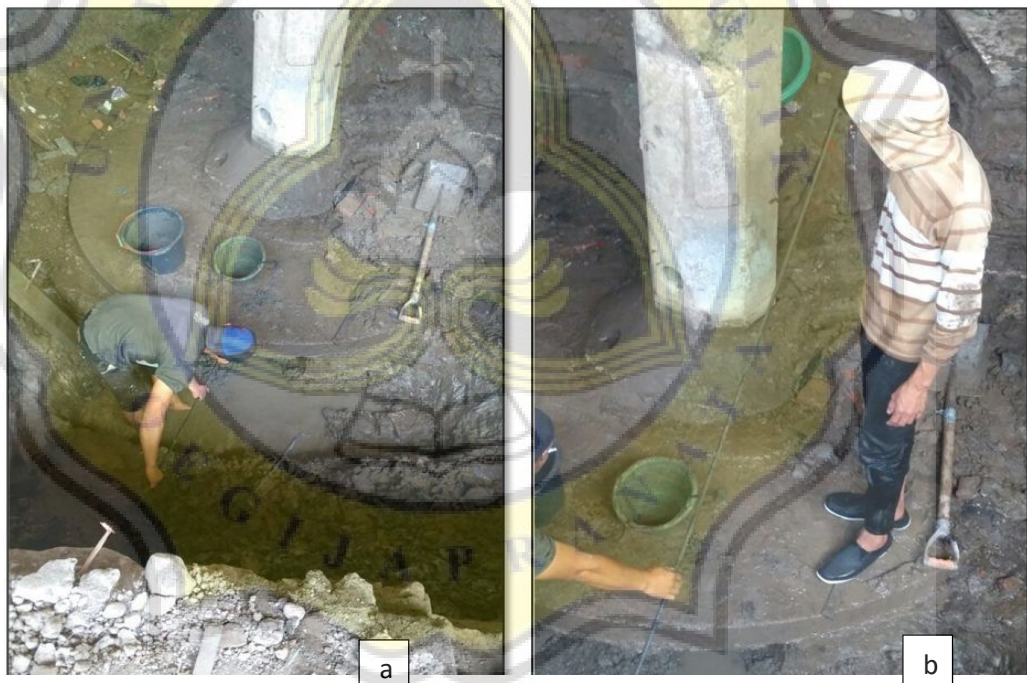
Gambar 4.35. a)Penggalian pencarian pondasi. b) Pengukuran diameter pondasi.
Sumber: Ivan Sandi Darma, 2017

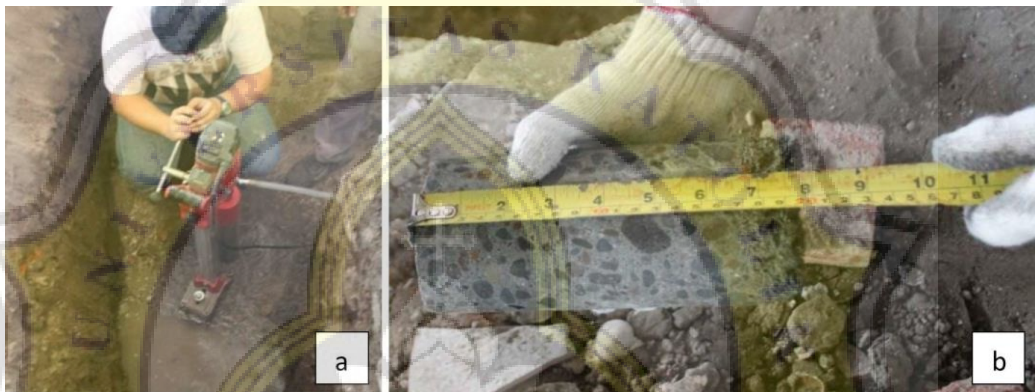
Gambar 4.36. a)Pengambilan sampel pada pondasi dengan mesin *coring*.
b)Benda uji hasil coring pondasi.
Sumber: Ivan Sandi Darma, 2017

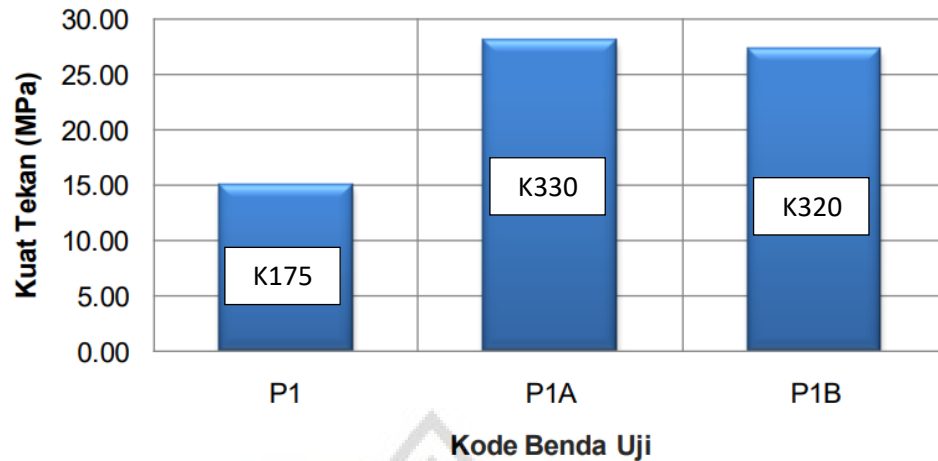
Gambar 4.37. Hasil Pengujian beton hasil coring pondasi pasar Johar.
Sumber: Ivan Sandi Darma, 2017

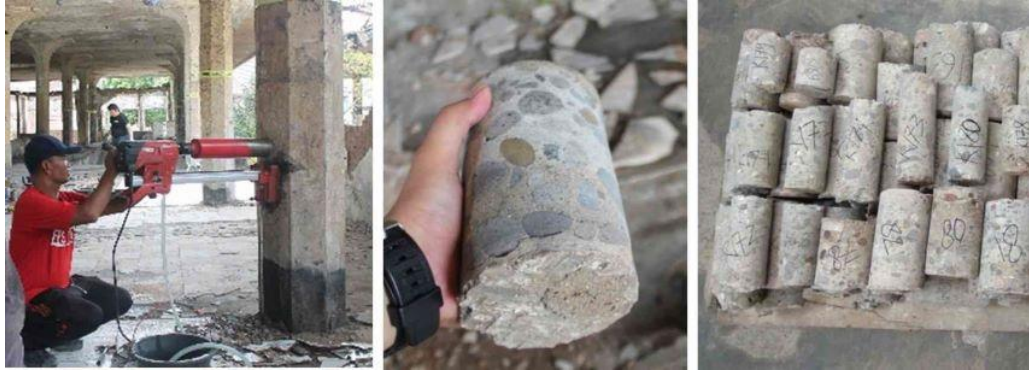
Gambar 4.41. a) *Core drill* pada kolom, b) Hasil *coring*, c) Sampel siap uji.
 Sumber: Ivan Sandi Darma, 2017.

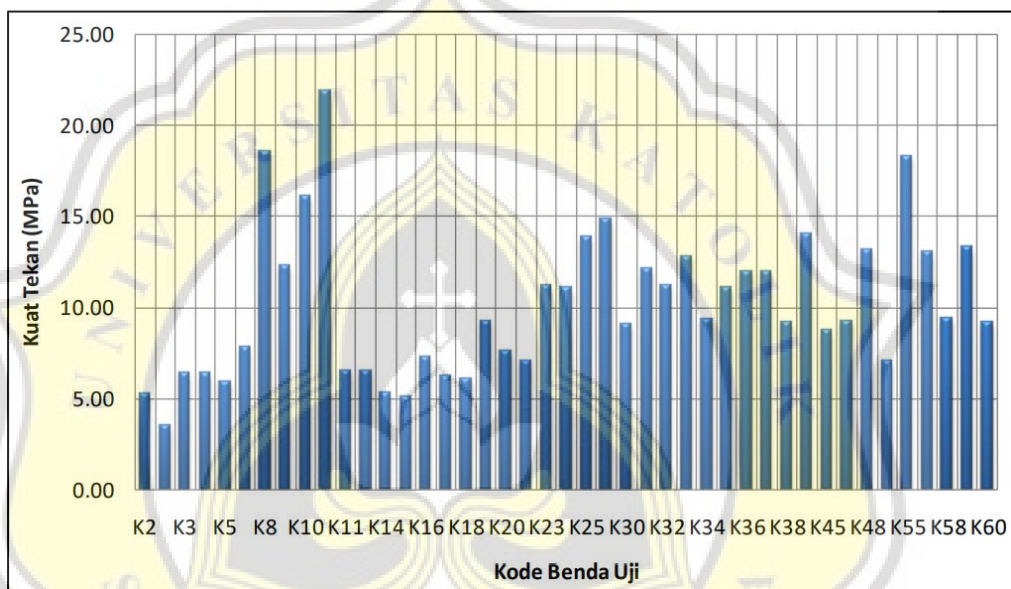
Gambar 4.42. Grafik hasil uji.
 Sumber: Ivan Sandi Darma, 2017.

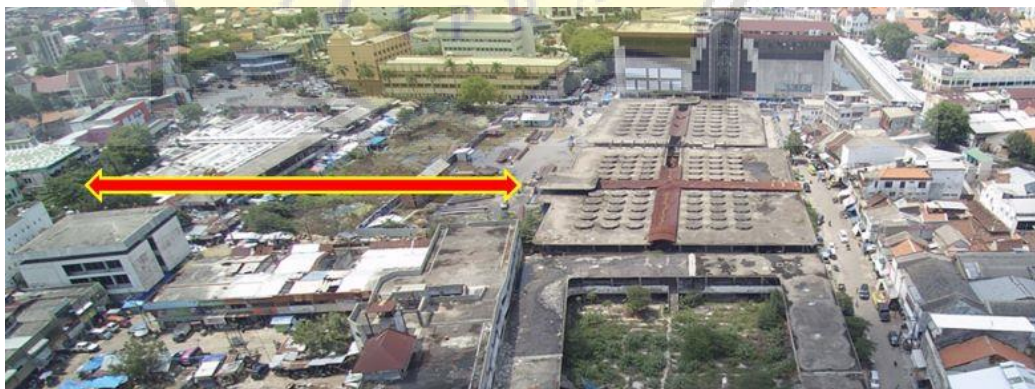
Poros spiritual yang pernah hilang, nampak dari foto tahun 2017, poros dari Pintu Utama Johar Tengah belum terlihat tersambung ke Masjid Kauman. Ruang lapang yang tadinya alun-alun masih terisi sebagian dengan lapak pedagang. Saat itu alun-alun masjid Kauman sedang dalam proses pembuatan gambar perencanaan.

Gambar 4.44: Kawasan Johar tahun 2017.
Sumber: Kriswandhono dan Tim, 2017

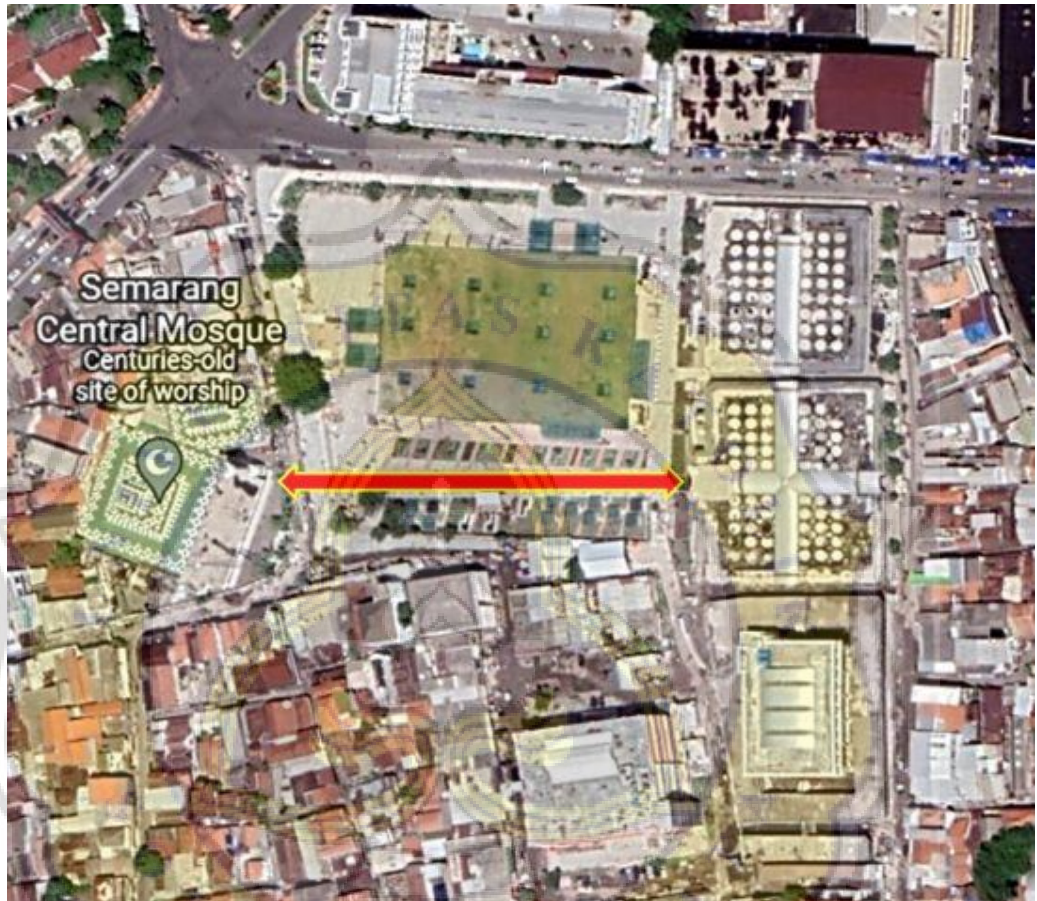
Pada Tahun 2018 kawasan Johar khususnya alun-alun dan pasar Johar sudah mulai dilakukan pembenahan dan pelaksanaan proyek berjalan. Poros yang menyambungkan antara masjid Kauman dan pasar Johar kembali tersambung. Meskipun elevasi antara alun-alun dan kawasan pasar Johar berbeda elevasi, upaya mengembalikan poros ini tetap dilakukan.

Gambar 4.45: Kawasan Johar tahun 2021, poros pasar Johar dan masjid Kauman telah tersambung.
Sumber: google earth

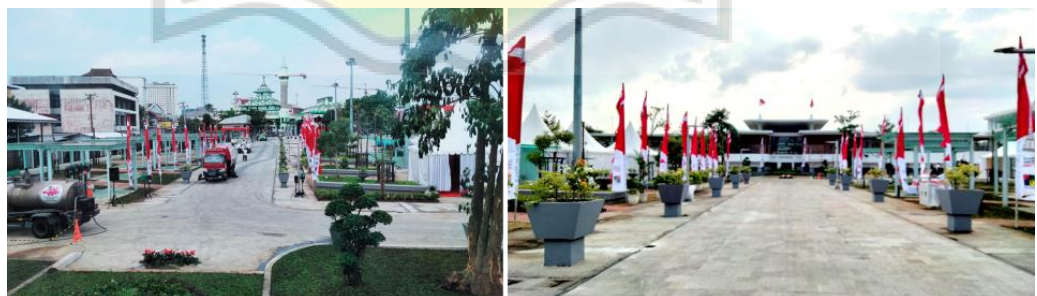
Gambar 4.45: a) Poros dari pasar Johar, b) Poros dari masjid Kauman.
Sumber: Sriwati Purnomo. 2022

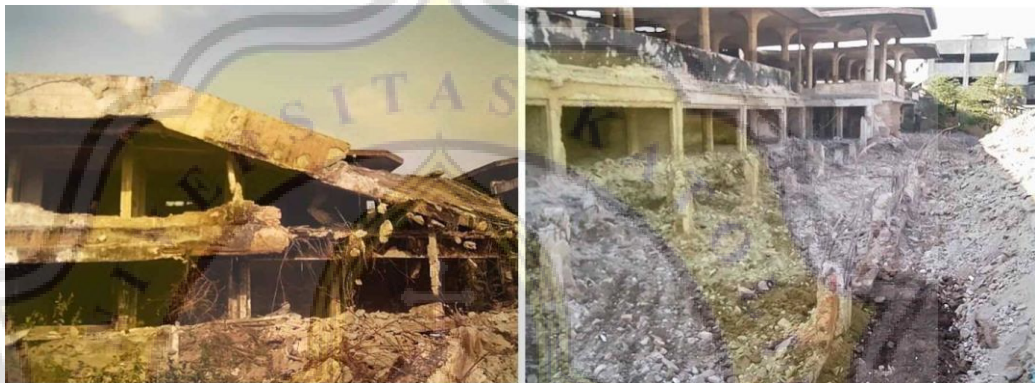
Gambar 4.47. a) Bangunan tambahan sebelum dibongkar, b) Bangunan tambahan setelah dibongkar

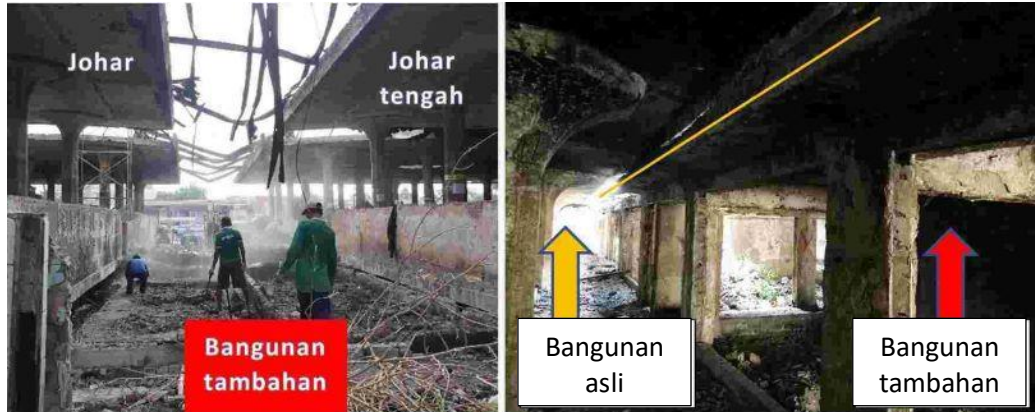
Gambar 4.49. a) Bangunan tambahan diantara Johar Utara dan Johar Tengah (sisi atas), b) Bangunan tambahan diantara Johar Utara dan Johar Tengah (sisi bawah)

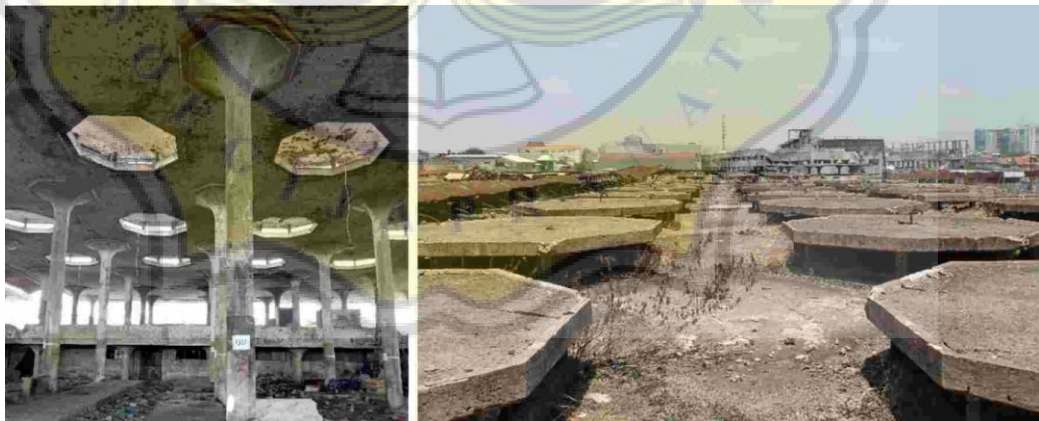
Pada saat bangunan tambahan selesai dibongkar, interior pasar Johar terlihat jauh lebih terang dan sejuk. Warna hitam bekas kebakaran terlihat begitu jelas, namun kolom-kolom tetap terlihat kokoh. Keaslian interior pasar Johar tetap dipertahankan bentuk dan letak masing-masing elemen. Pada bagian atap terlihat lubang-lubang segi delapan yang di bagian atasnya terdapat penutup lubang plat beton datar berbentuk segi delapan dengan elevasi lebih tinggi dari plat atap yang disebut rumah angin.

Gambar 4.50. a) Interior pasar Johar, tahun 2017, b) Rumah angin pada atap, tahun 2017

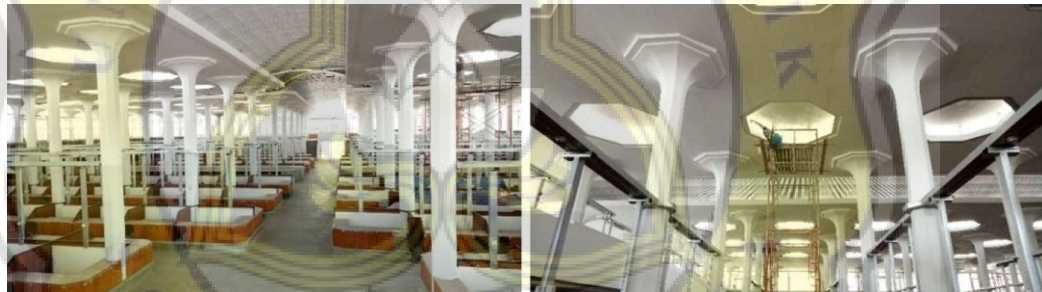
Pada ruang dalam pasar terlihat terang meskipun tanpa penerangan lampu, warna cat dipilih warna putih agar dapat memantulkan sinar dengan baik, Penghawaan alami masuk melalui lubang-lubang dari semua sisi bukaan pintu, jendela dan rumah angin.

Gambar 4.54. a) Ruang dalam pasar Johar, b) Kolom cendawan dan rumah angin pada atap, tahun 2019
Sumber: Sriwati Purnomo, 2019

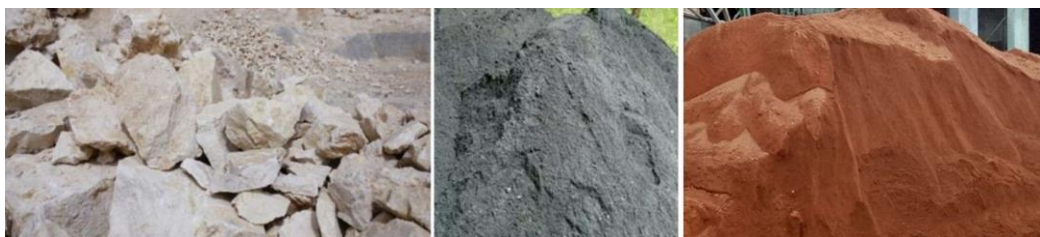
Adukan spesinya menggunakan bligon, terdiri dari pasir, batu gamping dan serbuk bata merah. Dengan komposisi untuk spesi, 1 batu gamping, 2 pasir dan 2 serbuk bata merah. Sedangkan untuk acian, 1 batu gamping dan 1 serbuk bata merah.

Gambar 4.65. a) Batu gamping, b) Pasir c) Serbuk bata merah.
Sumber: Sriwati Purnomo, 2017.

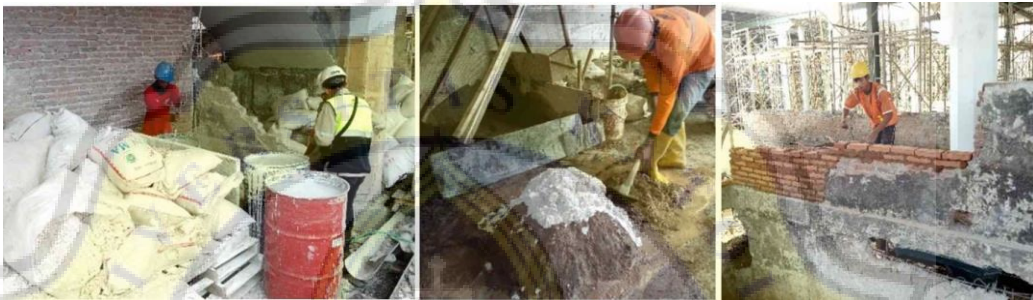
Proses pembuatan bligon dilakukan secara manual. Batu gamping harus direndam selama 12 jam, saat di rendam air batu gamping akan hancur perlahan dan muncul gelembung dan uap panas, biarkan hancur dan mengendap. Endapan inilah yang akan digunakan sebagai campuran pengganti semen. Kemudian dicampur dengan pasir dan serbuk bata merah hingga rata. Campuran ini digunakan untuk spesi antar bata, sedangkan untuk acian hanya batu gamping dan serbuk bata merah saja.

Gambar 4.66. a)Tempat perendaman batu gamping, b) Pencampuran adukan, c) Pemasangan bata dengan bligon.
Sumber: Sriwati Purnomo, 2018.

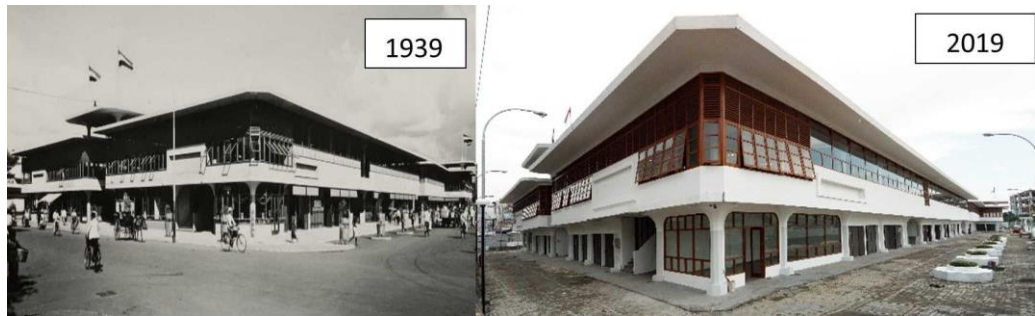
Gambar 4.69. Wajah Johar dulu dan sekarang
 Sumber: Sriwati Purnomo, 2019

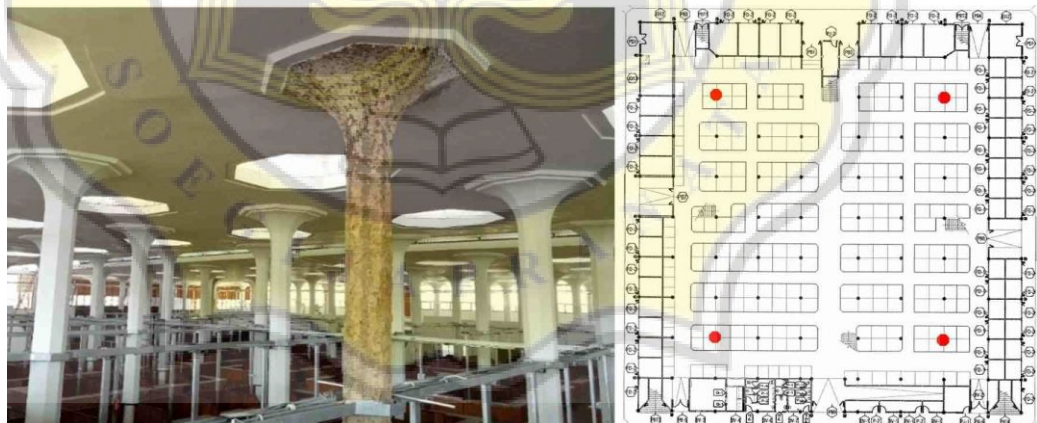
Kolom cendawan pasar Johar menjadi bagian yang terpenting. Pasar Johar tidak saja indah tetapi juga sangat monumental. Ruang-ruang luas dan tinggi terbentuk dari deretan kolom cendawan yang berdiri tanpa ada balok yang melintang menghubungkan kolom-kolom tersebut. Badan Pelestarian Cagar Budaya Jawa Tengah meminta ada beberapa kolom yang dibiarkan terlihat asli. Pada setiap bangunan ada 4 kolom otentik yang terlihat masih seperti aslinya setelah terbakar. Tanpa perkuatan seperti yang lainnya, diameter aslinya adalah 43 sentimeter. Dilakukan perkuatan hanya pada bagian tengahnya, pada sisi luarnya di lapisi oleh cairan *coating*, agar tidak rontok terkelupas.

Gambar 4.70. a) Kolom Otentik, b) Posisi kolom otentik pada pasar Johar Utara.
 Sumber: Sriwati Purnomo, 2019.

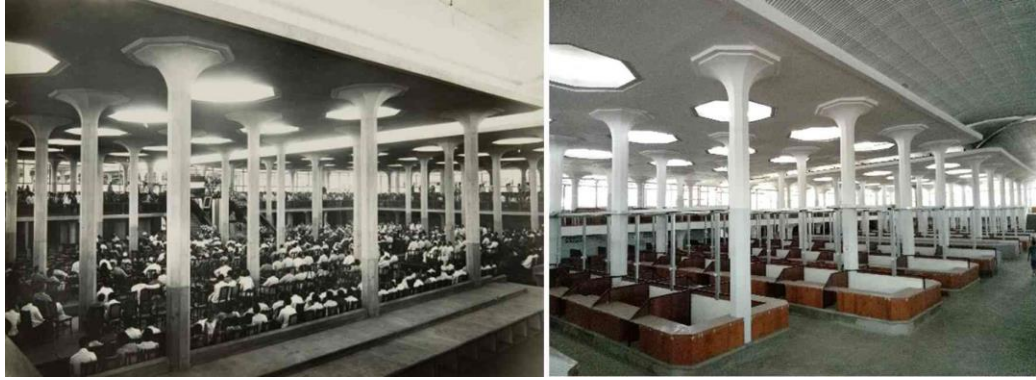
Pada kolom yang mengalami proses perkuatan struktur diameternya menjadi 47 sentimeter. Finishing menggunakan cat dinding dengan 2(dua) warna, pada bagian bawahnya berwarna abu-abu muda hingga batas *cabl tray*, dan bagian atasnya berwarna putih. Ini terlihat pada foto interior Johar tahun 1939.

Gambar 4.71. Kolom lama dengan 2(dua) warna cat.
Sumber: Krisprantono, 2019.
