BAB IV

PEMBAHASAN

IV.1. Rekam Data dan Dokumentasi Aspek Arsitektur

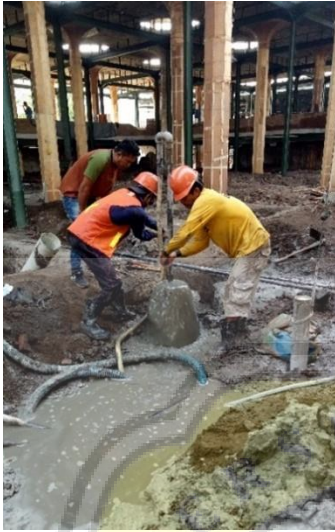
Pada proses pemasangan *micropile* melalui pembuatan *mockup* (contoh) terlebih dahulu. *Mockup* dibuat di luar area pondasi, agar uji coba ini tidak merusak bagian dari elemen cagar budaya. Ada beberapa hal yang menjadi kendala dalam pembuatan *mockup* yang nantinya dapat menjadi bahan pertimbangan dan acuan dalam pekerjaan pembuatan *micropile*, agar pada pelaksanaan pembuatannya lebih efisien waktu dan material. Pelaksanaan pengeboran lubang tidak berlangsung mudah, pada saat di bor di kedalaman 2 (dua) meter terjadi longsor karena pada posisi tersebut ditemukan lapisan pasir, dikarenakan tanah pada area Johar bukan tanah keras dan muka air tanah tinggi sehingga tanah cenderung berlumpur. Metode pengeboran dirubah dengan menggunakan air dan campuran *bentonite* (semacam lempung berplastisitas tinggi dan ekspansif) yang disebut lumpur pengeboran (*drilling mud*). Penggunaan lumpur pengeboran lebih diutamakan mengingat cairan ini lebih pekat sehingga kemampuan mengangkat pecahan tanah

lebih besar sekalipun pada putaran yang rendah. Terlebih lagi lumpur akan mengulas (melapisi) dinding lubang bor sehingga kedap terhadap rembesan air. Dengan demikian tekanan dalam lubang bor tetap terjaga.

Setelah lubang bor mencapai kedalaman yang telah ditentukan dan sudah dibersihkan, kemudian dimasukkan pipa besi galvanis dengan diameter 4 inches. Apabila dalam lubang bor terdapat runtunan tanah, maka dapat diatasi dengan menyemprotkan air lewat pipa besi tersebut. Pipa besi galvanis ini selain berfungsi sebagai tulangan pondasi juga sebagai pipa injeksi material *non shrink grout* (material semen yang tidak menyusut).

Gambar 4.82. Pembuatan *mockup micropiles*
Sumber: Sriwati Purnomo, 2018

Pada usia mencapai 28 hari dilakukan uji pembebanan lateral terhadap mockup. Pengujian pertama dilaksanakan dengan memberikan beban kerja secara bertahap sebesar 700 kilogram. Setiap penambahan gaya 100 kg dipertahankan selama 1 jam. Beban dan deformasi direkam dengan computer. Pengujian kedua dilaksanakan pembebanan konstan hingga *fail* (gagal). Persyaratan kelulusan uji pembebanan lateral adalah pada beban kerja 700 kilogram dengan *displacement* (perpindahan) maksimal 25 milimeter. Hasil uji lateral pada mockup dengan beban 700 kilogram terjadi *displacement* sebesar 0,26 milimeter. Sedangkan untuk *displacement* 25 milimeter berada pada beban kerja sebesar 5400 kilogram, dan uji *micropile* dinyatakan memenuhi syarat untuk diaplikasikan pada pondasi. Pada saat mengaplikasikan pemasangan micropile, ada beberapa temuan yang menjadi hambatan-hambatan yang tidak terjadi pada saat pembuatan *mockup*. Sehingga ada batasan dan metode kerja tambahan untuk menghindari mendapatkan hasil yang maksimal.

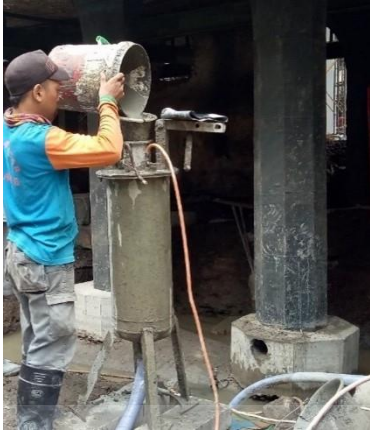
Untuk menginjeksikan cairan *grout* ke dalam lubang bor akan dipergunakan tabung injeksi bertekanan. Setelah material *grout* diaduk dengan homogen, kemudian dituang dalam tabung lalu diberi tekanan hingga adukan keluar dari sisi luar pipa galvanis. Penggunaan tabung tekanan harus digunakan secara langsung

dan rutin dibersihkan, agar tidak ada adukan mengeras di bagian dalam tabung, yang bisa menyebabkan penyumbatan.

Gambar 4.89. Penggunaan tabung injeksi.
Sumber: Sriwati Purnomo, 2018
