BAB IV PEMBAHASAN

IV.2. Data Rumah Tipologi

IV.2.2 Rumah Pak Marlan

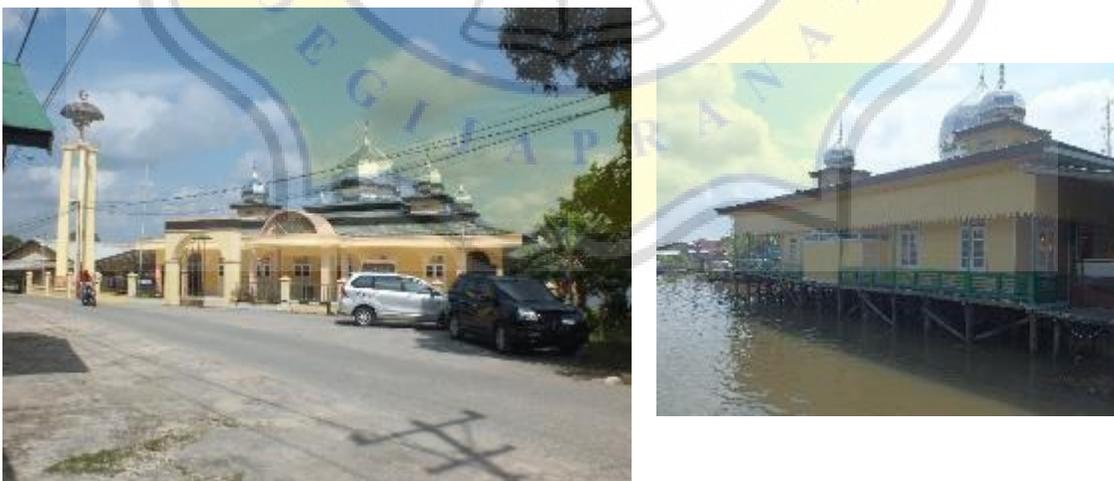
Gambar IV.2-3 Masjid Jami Al Ma'arif Sanga sanga
(Sumber: data pribadi)

Kelurahan sanga-sanga dalam terdapat bekas bangunan Masjid, yang berada di bukit Street Nanas atau Jalan Masjid sekarang. Walaupun tidak dapat di pastikan kapan telah terbangun. Hingga saat ini bangunan Mesjid dijadikan Kuburan Muslim, Sedangkan pengganti masjid lama tersebut, tahun 1961 telah didirikan Kembali Mesjid yang baru yakni Masjid Al Maarif yang letaknya lebih dekat dengan sungai Sanga-Sanga

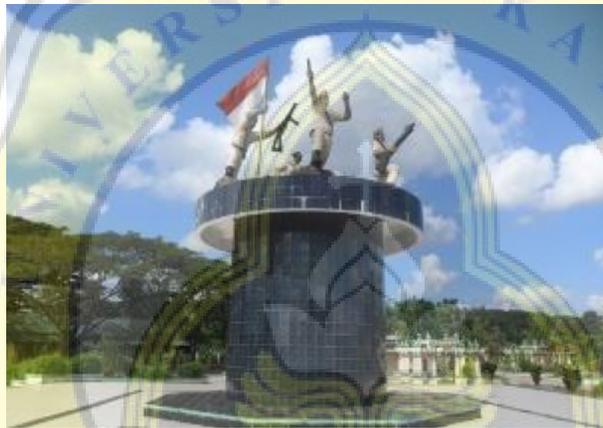
Gambar IV.8.Monumen Merah Putih

Monument ini terbangun untuk penanda perjuangan rakyat sanga-sanga melawan tantara Belanda yang berada di berada di Sanga-sanga Muara berhadapan langsung dengan muara sungai Mahakam.pada 27 Januari 1947. Menurut cerita veteran,bahwa Perjuangan rakyat sanga-sanga tersebut telah berhasil merobek bendera Belanda dan menggantinya bendera Merah Putih. Tugu ini diresmikan oleh Gubernur Kaltim, H.A.Wahab Syachranie tanggal 27 Januari 1977.

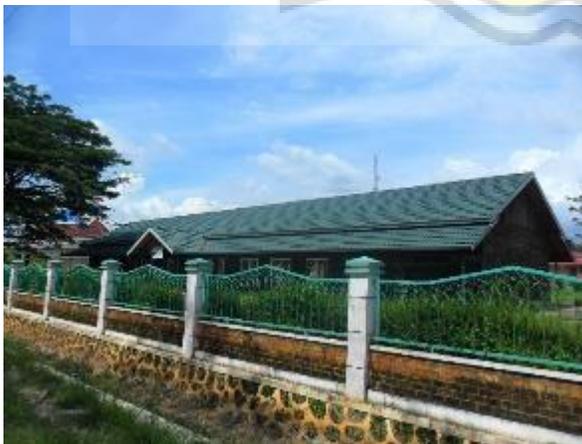
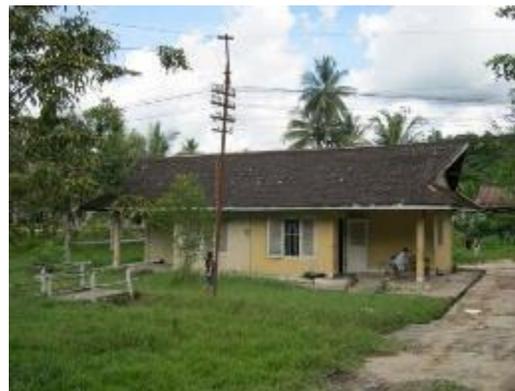
Gambar IV.9.Gedung SANDISA 2.Distrik 4

Sandisa adalah sebuah Bangunan dari peninggalan belanda berupa Gedung Bernama Sandiwara. Sandisa di ambil dari Aktivitas warga untuk berkesenian melakukan pementasan (kesenian

rakyat-Sandiwara) Bangunan konstruksi kayu,berbentuk persegi Panjang tanpa pembatas Ruang seperti Aula serta di fungsikan sebagai Gedung Kesenian. dan dijadikan tempat tawanan orang

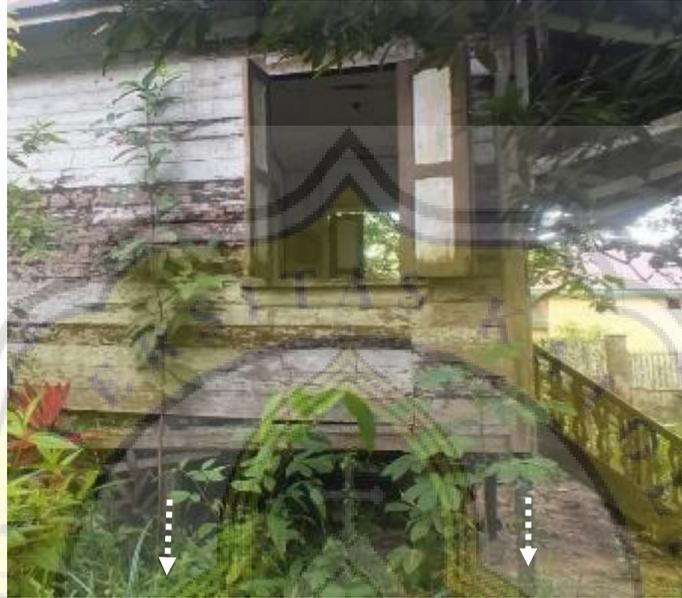
Gambar IV.13
Struktur Tongkat
(Sumber : Dokumen Pribadi)

Tiang tongkat bentuk balok dari kayu ulin (Telihan) ukuran 10x10x200 di tanam ke dalam tanah 100 cm dan di pasang kalang sunduk. Antara tiang dan tongkat di

bedakan dibedakan; tiang adalah balok yang pangkalnya bertumpu dan tertanam dalam

tanah dengan ujungnya di runcing untuk memudahkan pada waktu di tumbuk dan sebelumnya pada pangkal tiang atau tongkat terlebih dahulu dipasang sunduk pendek 40 cm sebagai penumpu ke balok kalang di bagian bawahnya

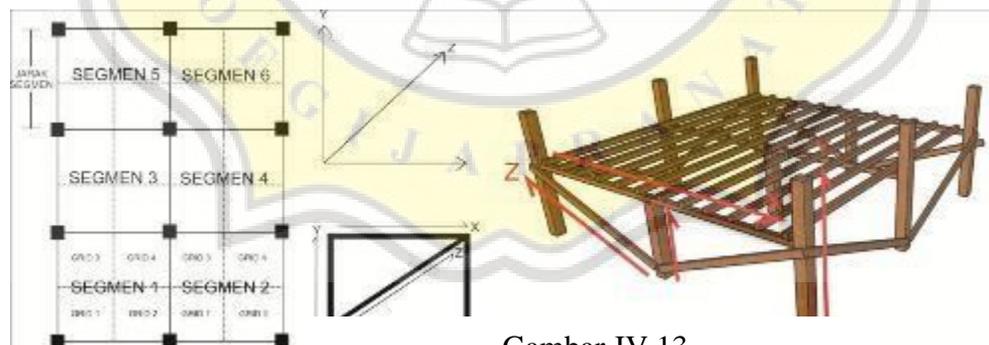
Gambar IV.13
Jarak antar Tongkat
(Sumber : Dokumen Pribadi)

Jarak antar tiang tongkat berkisar 1.33 meter dengan pola Grid dimaksudkan guna menyesuaikan dengan ukuran balok 400 cm setiap jarak tiang terutama yang tinggi tongkatnya lebih dari 2 meter Antara tongkat di tambahkan balok

silang.di atas tongkat terpasang balok ulin ukuran 5x10x400 sebagai gelegar

jarak 40 cm sebagai balok penumpu pemasangan papan di atasnya.

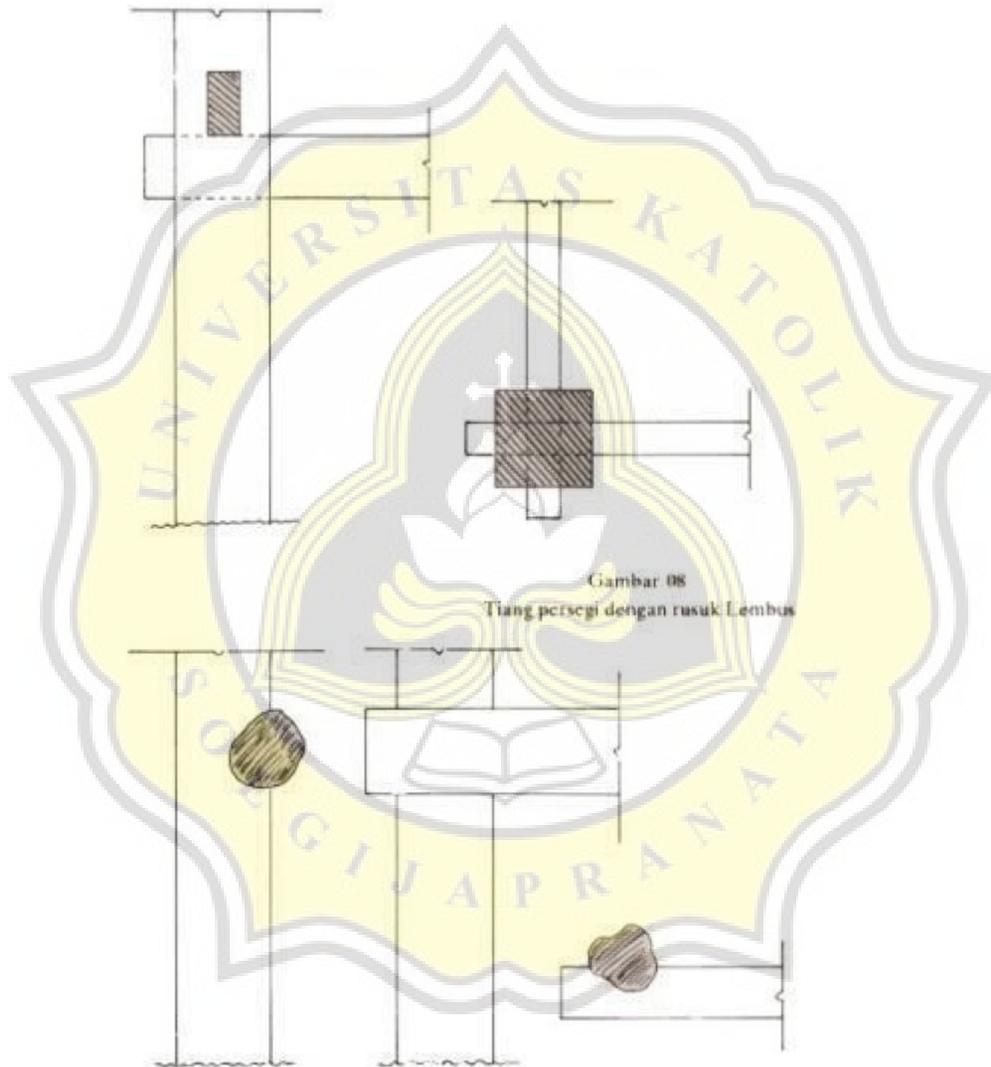
Gambar IV.14.
Sambungan Tiang dan Bujur
(Sumber : Dokumen Pribadi)

Sambungan Tongkat dan tiang rumah dibuat pasak (sistem pasak) di bangunan konstruksi kayu system pasak adalah teknik penyambungan balok baik yang sama ukuran maupun berbeda ukuran. Pemakaian pasak membuktikan bahwa sistem ini sangat baik

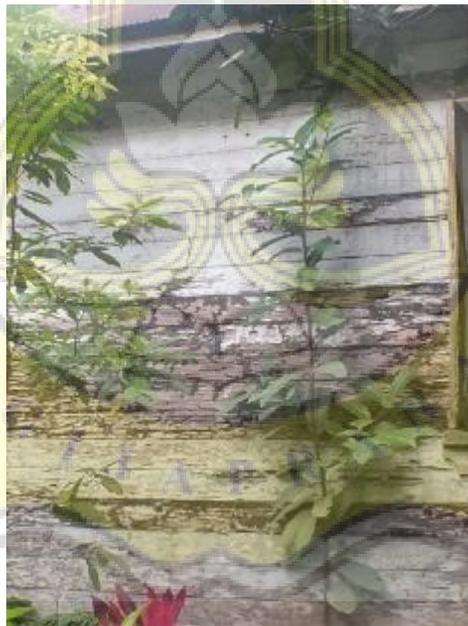
Gambar IV.16
Pola Dinding Papan
(Sumber : Dokumen Pribadi)

Rumah ini memakai papan keruing di susun secara horisontal, dengan dipaku ke bagian balok palang yang terlebih dahulu di pasang yang bioasa dinamakan Balok Belebat dengan ukuran balok 5x10x400 cm dan dikombinasikan dengan ukuran balok 10x10x400 cm

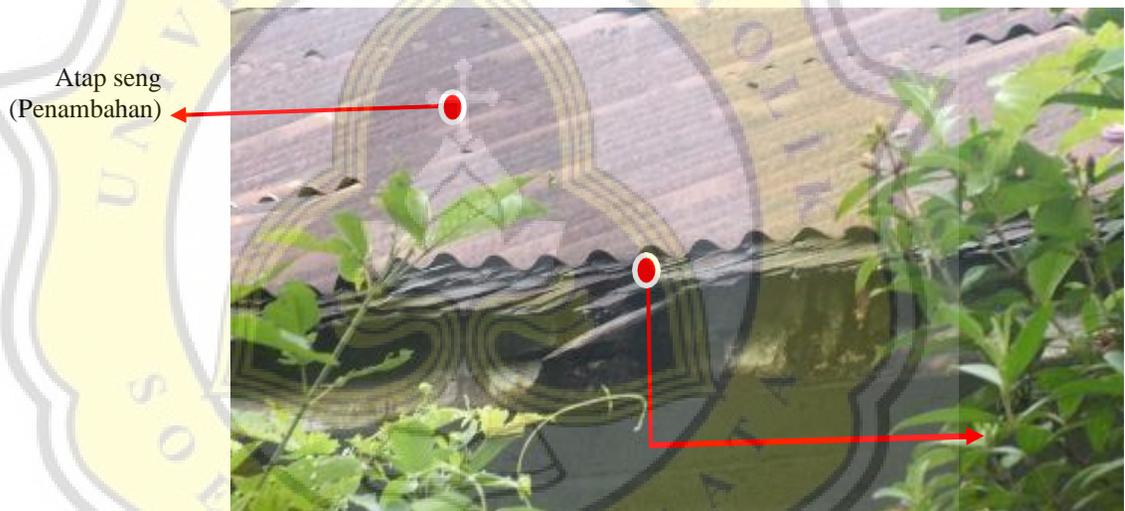
Gambar IV.17
Material atap existing dan Perubahan
(Sumber : Dokumen Pribadi)

Rumah saat ini menggunakan atap Seng sebagai pengganti sirap sebagai atap awal, yang telah rusak bocor. Pemakaian atap sirap atau seng dengan pertimbangan ketersediaan di lokasi setempat juga ketahanan dan juga ringan. Bangunan ini pernah dilakukan Renovasi pada bagian Atap dikarenakan

atap Sirap yang ada saat itu mengalami lapuk hingga terjadi kebocoran, awalnya di ganti dengan bahan material Sirap juga tetapi ternyata Sirap dahuludengan sirap saat ini berbeda, katanya dikarenakan usia kayu yang mempengaruhi, hingga akhirnya diputuskan untuk memakai bahan seng BJLS sebagai penutup atap hingga saat ini.

Penggunaan atap seng BJLS di lakukan dengan melapis bagian atap sirap dengan memasang Balok 5x10x400 di atas atap sirap tersebut sehingga terbentuk 2 (dua) susunan atap, yakni atap sirap existing di bagian bawah dan dilapis atap seng BJLS di atasnya. Pemakaian atap seng dikarenakan lebih mudah di peroleh pada saat itu dan juga ekonomis.

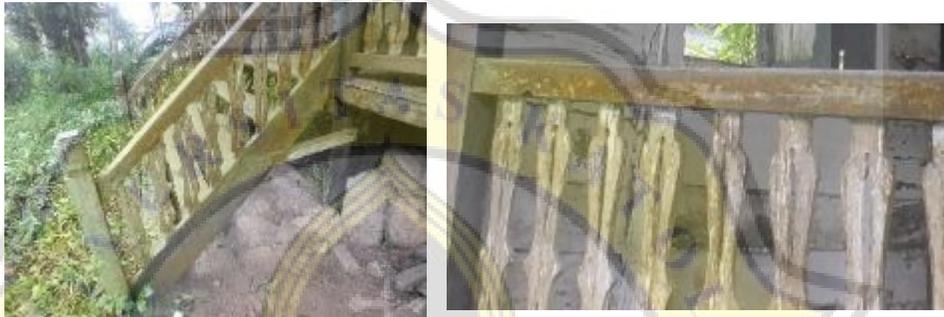
Gambar IV.18
Serambi Depan / Kandang Rasi tangga
(Sumber : Dokumen Pribadi)

1. kandang Rasi : adalah Pagar yang terpasang di depan dan samping rumah di buat ornament dari papan

Serambi depan biasanya di berikan pagar yang di sebut dengan Kandang Rasi

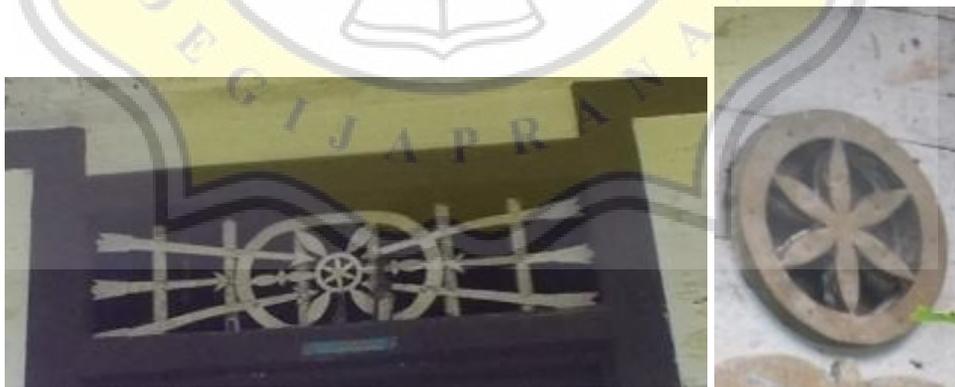
Gambar IV.19
Simbol Ornamen Ventilasi
Sumber : Dokumen Pribadi

2. Pucuk bubungan : berbentuk tiang atau papan di pasang di atas atau ujung atap

peles : seni alur pada bagian sisi papan,balok sehingga balok atau papan jadi lebih halus dan menghindari lancip permukaan pada kayu

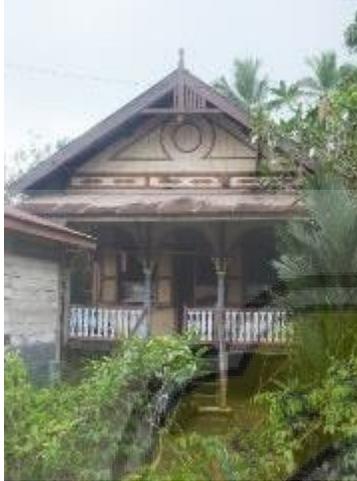
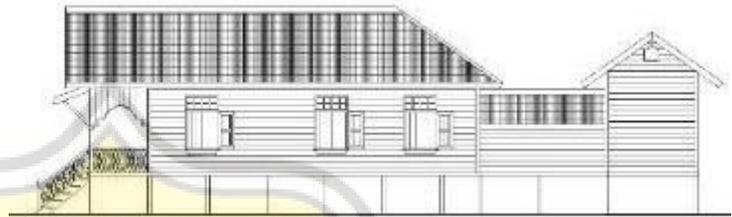
Gambar IV.22
Tampak Rumah Sampel 2 (Dua)
(Sumber : Dokumen Pribadi)

Bangunan Rumah Tinggal Ibu Salmiah ini berumur lebih dari 100 tahun di buktikan dengan usia Ibu Hj Salmiah saat ini 73 Tahun, dan semenjak kecil Rumah ini sudah berdiri. Dibuktikan dengan tetangga yang bangunan rumah tinggalnya di bangun

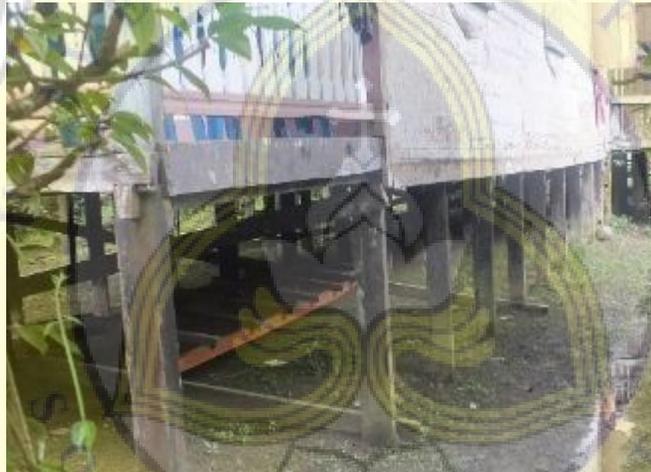
Gambar IV.23
Struktur Tongkat
(Sumber : Dokumen Pribadi)

Tiang tongkat bentuk balok dari kayu ulin (Telihan) ukuran 10x10x200 di tanam ke dalam tanah 100 cm dan di pasang kalang sunduk. Antara tiang dan tongkat di bedakan dibedakan; tiang adalah balok yang pangkalnya bertumpu dan tertanam dalam tanah dengan ujungnya di runcing untuk memudahkan pada waktu di tumbuk dan sebelumnya pada pangkal tiang atau tongkat terlebih dahulu dipasang sunduk pendek 40 cm sebagai penumpu ke balok kalang di bagian bawahnya

Jarak antar tiang tongkat berkisar 1.33 meter dengan pola Grid dimaksudkan guna menyesuaikan dengan ukuran balok 400 cm setiap jarak tiang terutama yang tinggi tongkatnya lebih dari 2 meter Antara tongkat di tambahkan balok silang, di atas tongkat terpasang balok ulin ukuran 5x10x400 sebagai gelegar jarak 40 cm sebagai balok penumpu pemasangan papan di atasnya.

Sambungan Tongkat dan tiang rumah dibuat pasak (sistem pasak) di bangunan konstruksi kayu system pasak adalah teknik penyambungan balok baik yang sama ukuran maupun berbeda ukuran. Pemakaian pasak membuktikan bahwa system ini sangat baik.

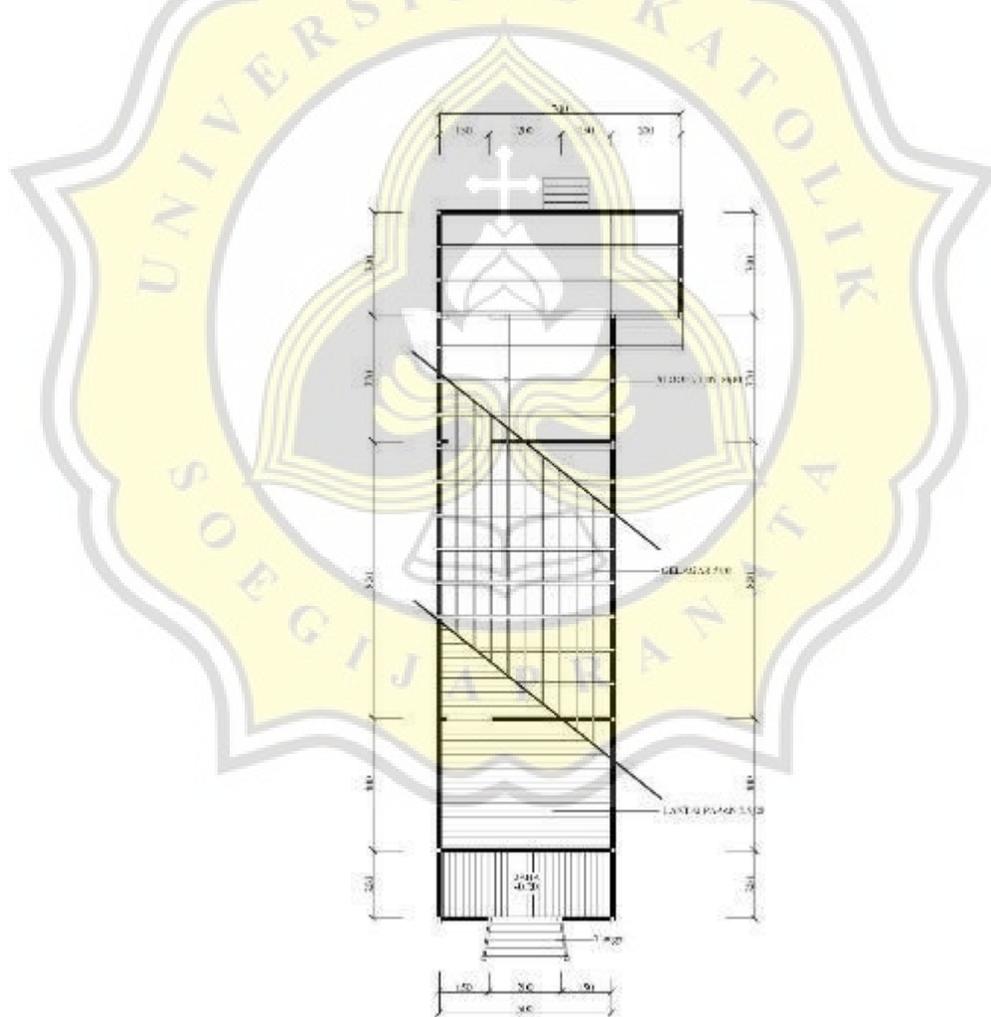
Gambar IV.24
Denah Lantai, Balok dan Tiang
(Sumber : Dokumen Pribadi)

Lantai dibangun dan terpasang atas susunan susuk (slop) dan Gelegar (legger) yang bahannya dari papan ulin di bagian teras dan pada bagian ruang utama pemilik menggunakan papan dari kayu Damar (Meranti;Shorea spec) pemasangan lantai ini akan berbeda jaraknya biasanya di daerah ruang teras dan anjong.

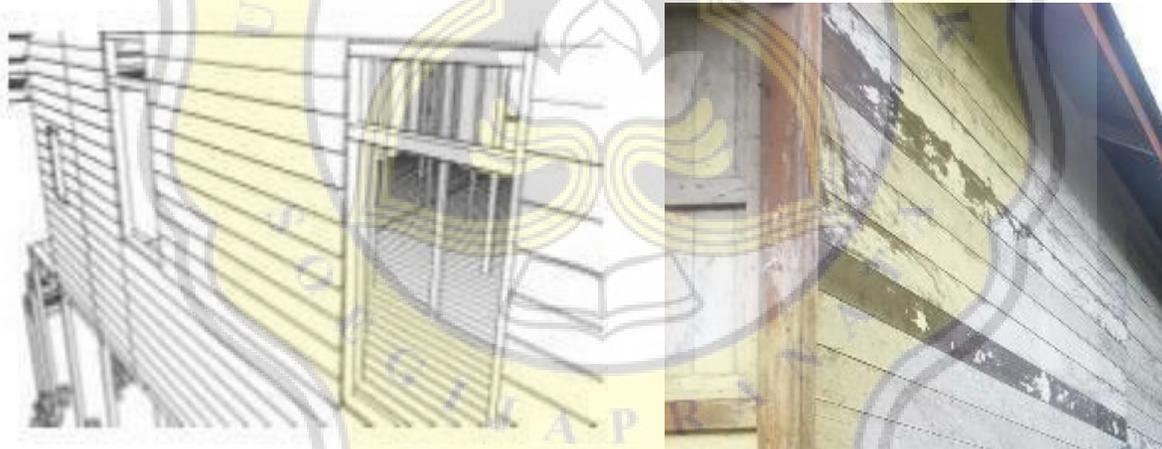
Gambar IV.25
Pola Dinding Papan
(Sumber : Dokumen Pribadi)

Rumah ini memakai papan keruing di susun secara horisontal, dengan dipaku ke bagian balok palang yang terlebih dahulu di pasang yang bioasa dinamakan Balok Belebat dengan ukuran balok 5x10x400 cm dan dikombinasikan dengan ukuran balok belebat 10x10x400 cm

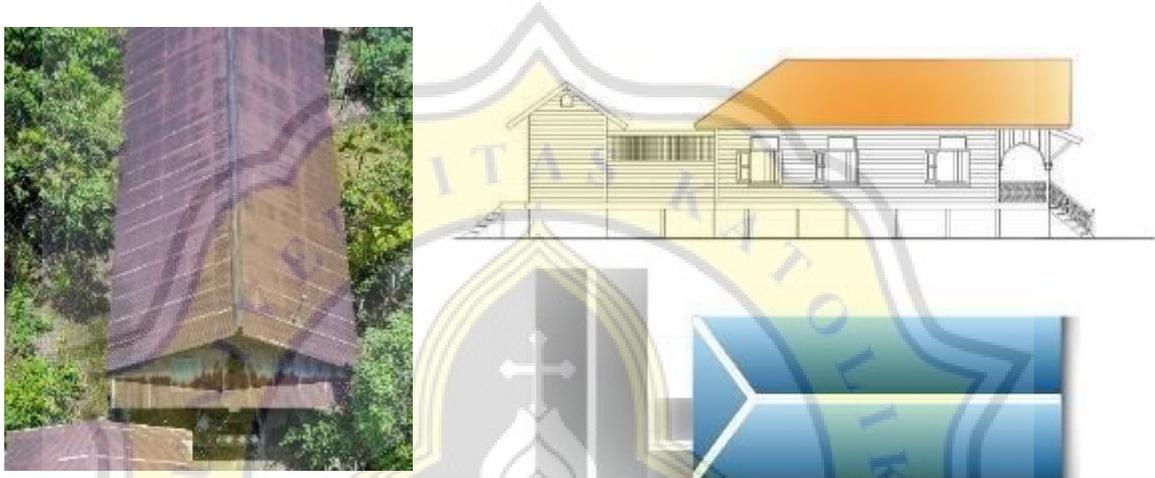
Gambar IV.26
Bentuk, Pola dan Bahan Atap
(Sumber : Dokumen Pribadi)

Rumah saat ini menggunakan atap Seng sebagai pengganti sirap sebagai atap awal yang telah rusak bocor. Pemakaian atap sirap atau seng dengan pertimbangan ketersediaan di lokasi setempat juga ketahanan dan juga ringan.

Bangunan ini pernah dilakukan Renovasi pada bagian Atap dikarenakan atap Sirap yang ada saat itu mengalami lapuk hingga terjadi kebocoran, awalnya di ganti

dengan bahan material Sirap juga tetapi ternyata Sirap dahulu dengan sirap saat ini berbeda, katanya dikarenakan usia kayu yang mempengaruhi, hingga akhirnya diputuskan untuk memakai bahan seng BJLS sebagai penutup atap hingga saat ini. Penggunaan atap seng BJLS dilakukan dengan melapis bagian atap sirap dengan memasang Balok 5x10x400 di atas atap sirap tersebut sehingga terbentuk 2 (dua) susunan atap, yakni atap sirap existing di bagian bawah dan dilapis atap seng BJLS di atasnya. Pemakaian atap seng dikarenakan lebih mudah di peroleh pada saat itu dan juga ekonomis.

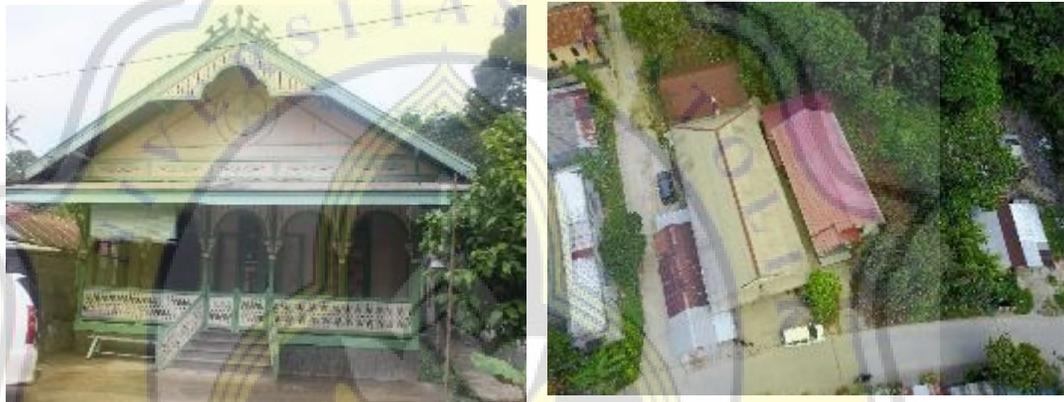
Gambar IV.29.
Tampak Depan dan Atap
(Sumber : Dokumen Pribadi)

Tubuh bangunan diselimuti atap berbentuk pelana,penuh menutupi sampai ke bagian serambi (Teras) yang terdapat 4 tiang (pilar) serta pintu kupu kupu yang berada di tengah menghadap ke

serambi langsung ke tangga masuk.

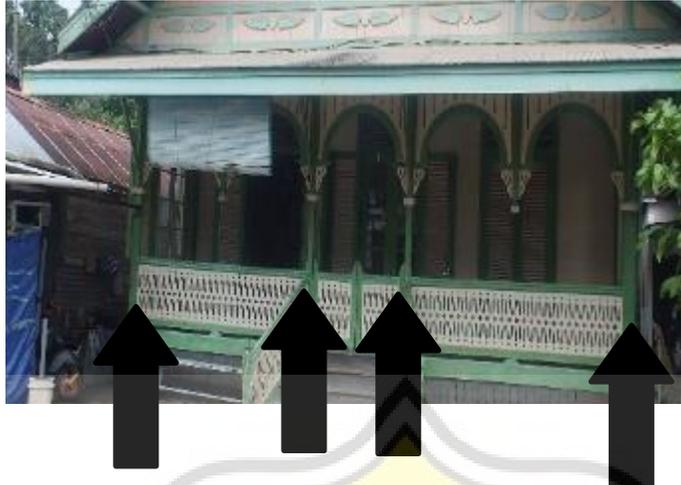
Gambar IV.30.
Tampak Depan dan Kandang Rasi
(Sumber : Dokumen Pribadi)

Pada bangunan ini terdapat jendela depan yang berukuran sama di kiri dan kanan pintu masuk bangunan. Berjumlah 2 buah jendela dalam satu bidang Serambi depan biasanya di berikan pagaryang di sebut dengan Kandang Rasi

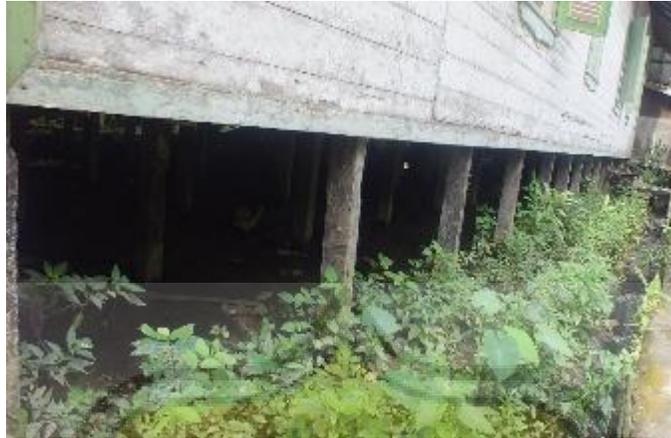
Gambar IV.31.
Struktur Tongkat
(Sumber : Dokumen Pribadi)

Tiang tongkat bentuk balok dari kayu ulin (Telihan) ukuran 12x12x300 di tanam ke dalam tanah 100 cm dan di pasang kalang sunduk. Antara tiang dan tongkat di bedakan dibedakan; tiang adalah balok yang pangkalnya bertumpu dan tertanam dalam tanah dengan ujungnya di runcing untuk memudahkan pada waktu di tumbuk dan sebelumnya pada pangkal tiang atau tongkat terlebih dahulu dipasang sunduk pendek 40 cm sebagai penumpu ke balok kalang di bagian bawahnya

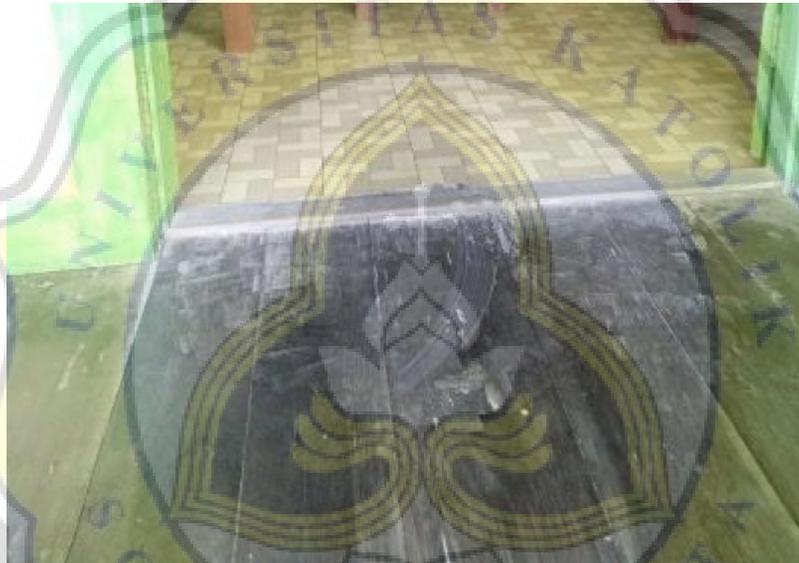
Gambar IV.32.
Material Lantai Papan
(Sumber : Dokumen Pribadi)

Lantai dibangun dan terpasang atas susunan susuk (slop) dan Gelegar (legger) yang bahannya dari papan ulin di bagian teras dan pada bagian ruang utama pemilik menggunakan papan dari kayu Kapur dan Ulin di bagian tertentu pemasangan lantai ini akan berbeda Panjangnya biasanya di daerah ruang teras dan Dapur serta kamar mandi dan WC.menyesuaikan dengan luasan Ruang

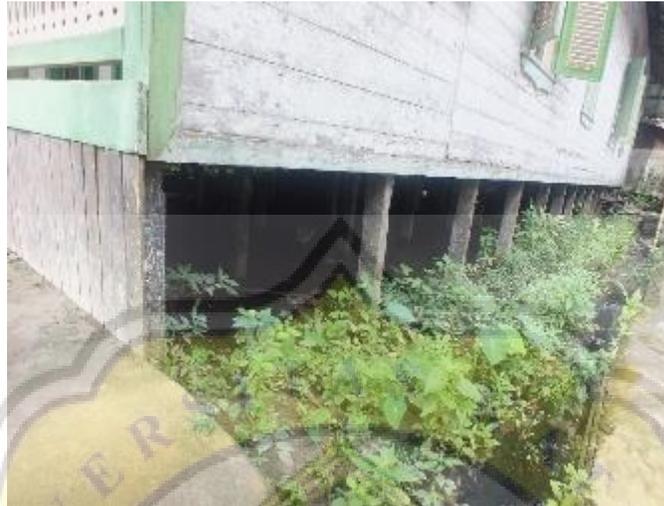
Gambar IV.33.
Pola Dinding Papan
(Sumber : Dokumen Pribadi)

ukuran balok 5x10x400 cm dan dikombinasikan dengan ukuran balok belebat 10x10x400 cm

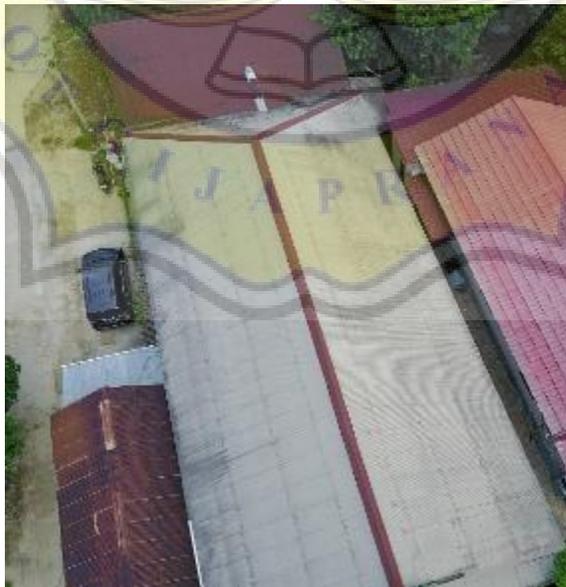
Gambar IV.34.
Atap Dan Perubahan Material
(Sumber : Dokumen Pribadi)

Rumah saat ini masih menggunakan atap sirap sebagai atap utama,atap sirap ini juga sudah mengalami renovasi sebelumnya,dikarenakan ada beberapa bagian yang

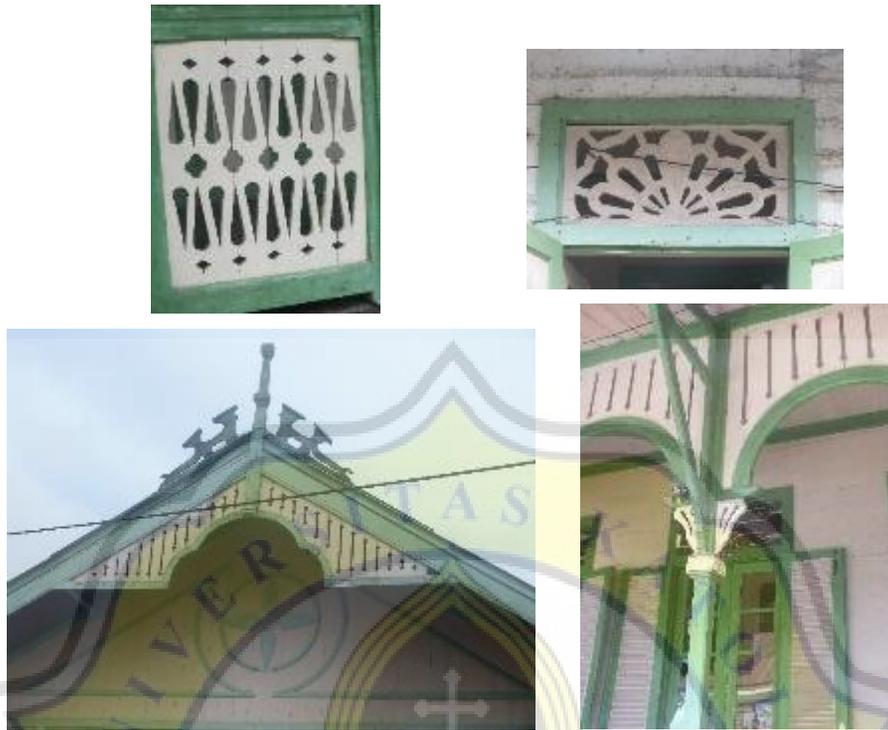
Gambar IV.35.
 Simbol ornament pada dinding dan atap
 (Sumber : Dokumen Pribadi)

1. kandang Rasi : adalah Pagar yang terpasang di depan dan samping rumah di buat ornament dari papan
2. Pucuk bubungan : berbentuk tiang atau papan di pasang di atas atau
3. ujung atap
4. Layar dinding :
5. Peles : seni alur pada bagian sisi papan,balok sehingga balok atau papan jadi lebih halus dan menghindari lancip permukaan pada kayu

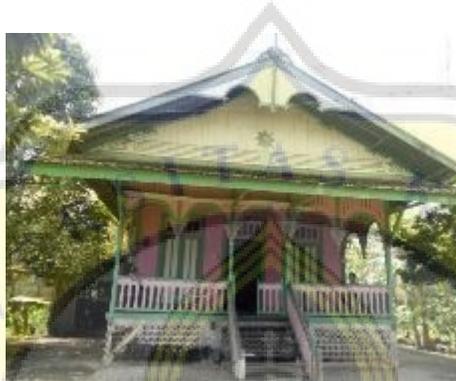
Gambar IV.37.
Rumah Ibu Nurjanah
(Sumber : Dokumen Pribadi)

Bangunan Rumah Tinggal Ibu Hj Nurjanah Binti H Muchsin Haidar ini berumur lebih dari kurang lebih 100 tahun di buktikan dengan usia ibu Hj Nurjanah Binti H Muchsin Haidar saat ini 71 Tahun,dan semenjak kecil Rumah ini sudah berdiri.dibuktikan dengan masih tersisa material bangunan serta foto bangunan.

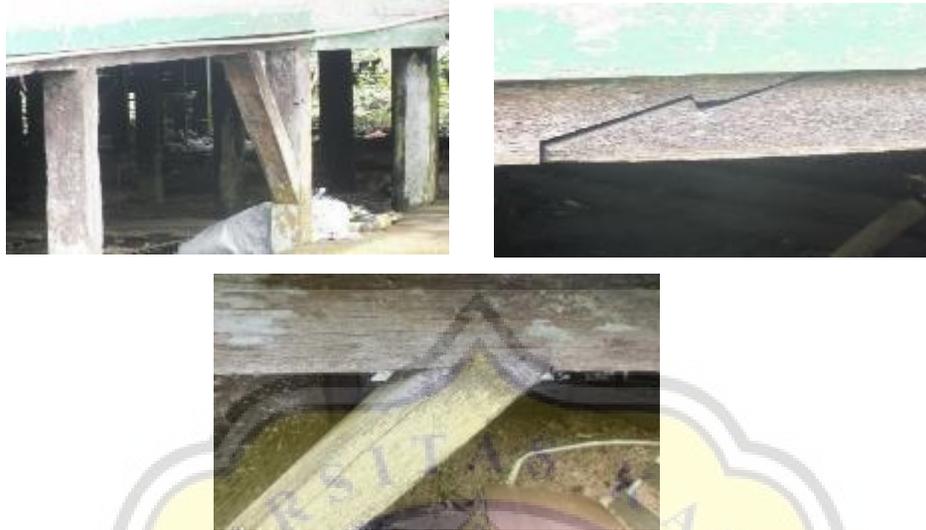
Gambar IV.38.
Pola sambungan struktur Tongkat
Tiang dan Tongkat

sama ukuran maupun berbeda ukuran. Pemakaian pasak membuktikan bahwa sistem ini sangat baik.

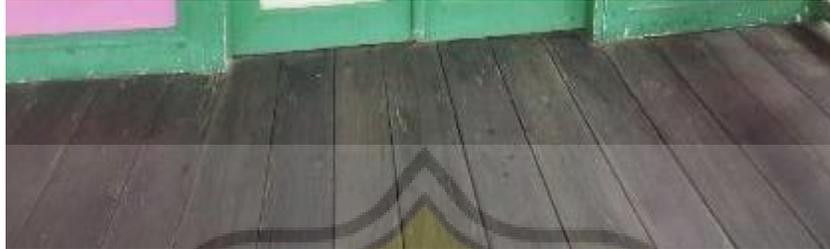
Gambar IV.39.
Pola Lantai Papan
(Sumber : Dokumen Pribadi)

Lantai dibangun dan terpasang atas susunan susuk (slop) dan Gelegar (legger) yang bahannya dari papan ulin di bagian teras dan pada bagian ruang utama pemilik menggunakan papan dari kayu Damar (Meranti;Shorea spec) pemasangan lantai ini akan berbeda jaraknya biasanya di daerah ruang teras dan Dapur serta kamar mandi dan WC.

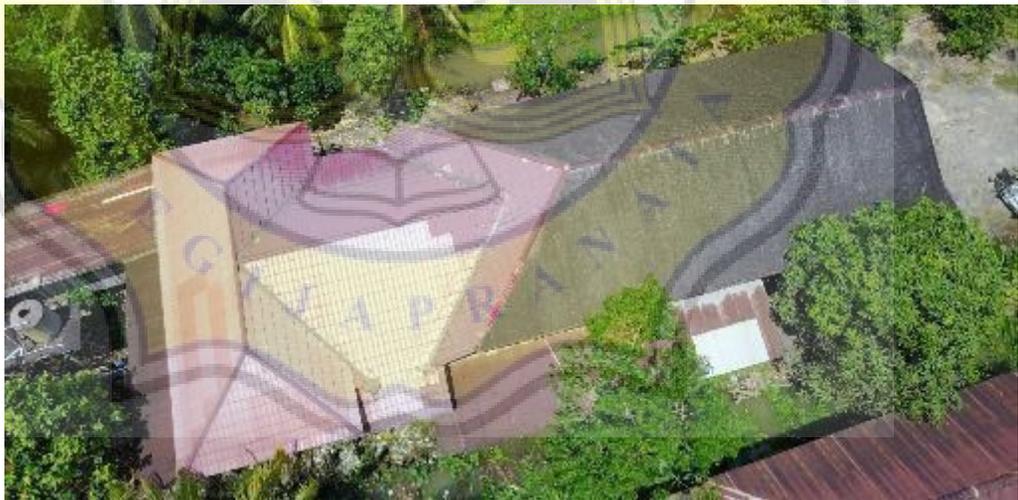
Gambar IV.41.
Bentuk dan bahan Atap
(Sumber : Dokumen Pribadi)

Rumah saat ini masih menggunakan atap sirap sebagai atap utama,atap sirap ini juga sudah mengalami renovasi sebelumnya,dikarenakan ada beberapa bagian yang lapuk,serta bocor .

Bangunan ini pernah dilakukan Renovasi pada bagian belakang (Dapur) Atap dikarenakan

atap Sirap yang ada saat itu mengalami lapuk hingga terjadi kebocoran, awalnya di ganti dengan bahan material Sirap juga tetapi ternyata Sirap dahuludengan sirap saat ini berbeda, katanya dikarenakan usia kayu yang mempengaruhi, hingga akhirnya diputuskan untuk memakai bahan Genteng Metal sebagai penutup atap hingga saat ini. Penggunaan atap Genteng Metal di lakukan dengan mengganti bagian reng dgn ukuran Genteng Metal beberapa dilakukan pergantian kayu kasau (kaso) dan reng yang Rusak, diganti dengan bahan material kayu Meranti dan Kapur saat ini. Pemakaian material atap Genteng Metal dikarenakan lebih mudah di peroleh pada saat itu dan juga ekonomis.

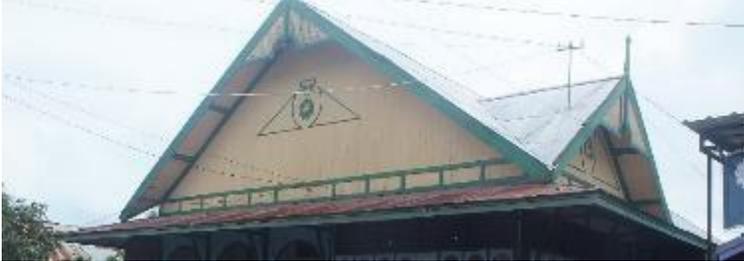
<p>Bentuk Atap pelana dan Perisai bahan penutup atap dari seng sedangkan Teras (Kandang Rase) menggunakan atap seng</p>
4.	Plafond	<p>Plafond ruang tamu menggunakan papan kayu kapur</p>

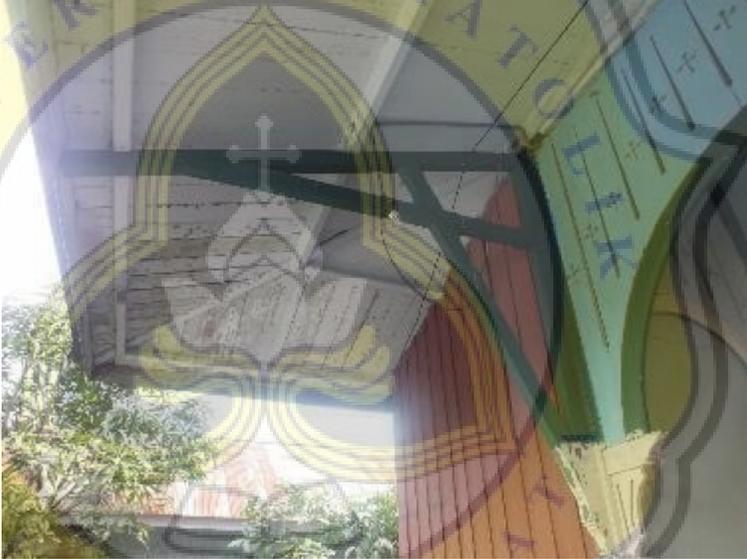
5.	Kolom	<p>Memakai kolom Balok kayu Ulin 11x11x400 dan belum alami Pergantian Kayu Baru</p>
6.	Dinding	<p>Masih memakai dinding kayu Meranti</p>

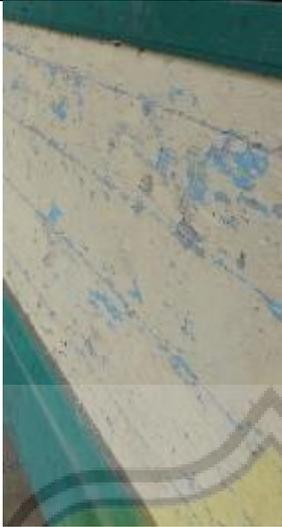
7.	Jendela	<p>Jendela Luar Krepyak kayu Kapur, sedangkan jendela samping berupa jendela kayu dan kaca</p>

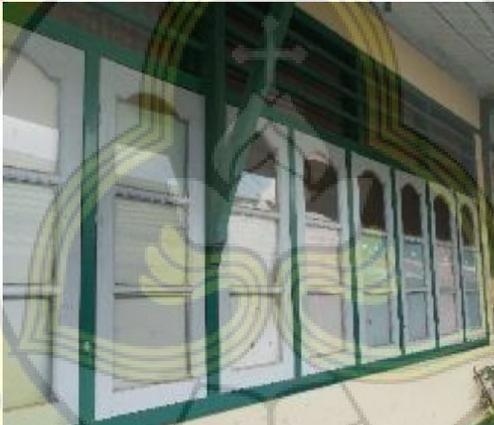
8.	Pintu	<p>Pintu Krepyak kayu Kapur kupu –Kupu bagian depan dan bagian samping pintu kayu dan kaca</p>

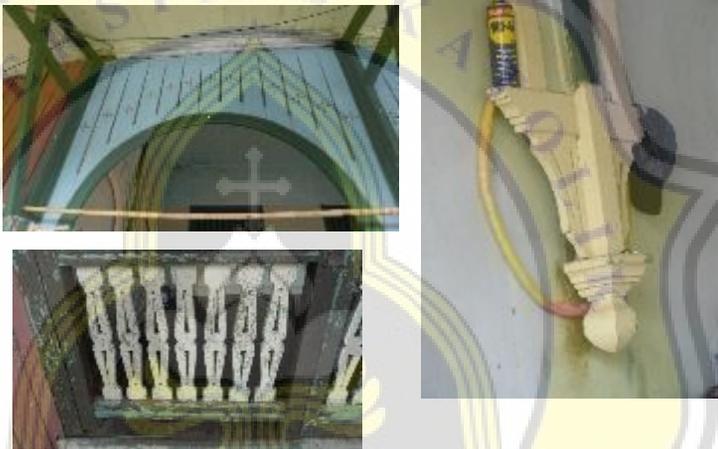
10.	Ornamen	<p>Ornamen bagian kolom atau tiang rumah</p>

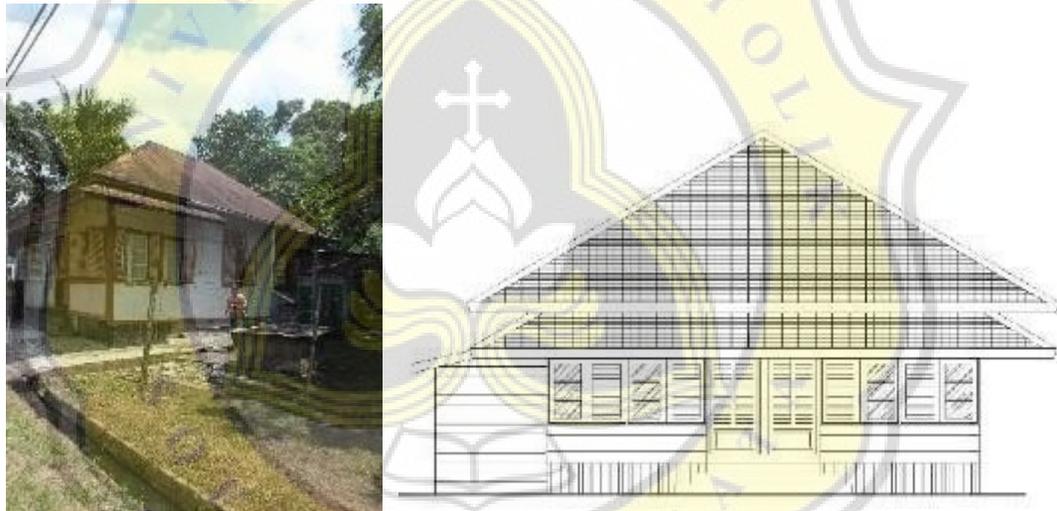
Gambar IV.45.
Tampak depan rumah
(Sumber : Dokumen Pribadi)

1. Penambahan Ruang Dapur (dulunya dapur tepat di belakang bangunan utama)
2. Penambahan KM/WC (dulunya masih memakai jamban)
3. Pergantian Atap sirap menjadi Atap seng Bergelombang
4. Pengecatan
5. Urugan Tanah baru di bagian bawah bangunan dan depan bangunan

Rumah ini telah memakai material kaca dan jendela krepyak pada seluruh jendela saja, dan

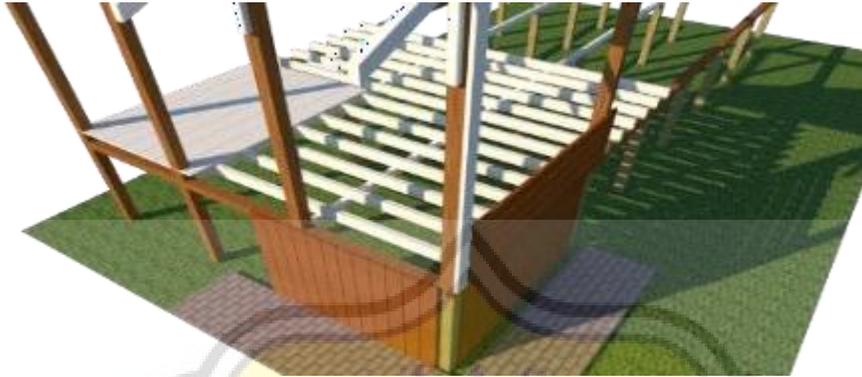
Gambar IV.46.
Sistem Pemasangan Balok

sebelumnya pada pangkal tiang atau tongkat terlebih dahulu dipasang sunduk pendek 40 cm sebagai penumpu ke balok kalang di bagian bawahnya

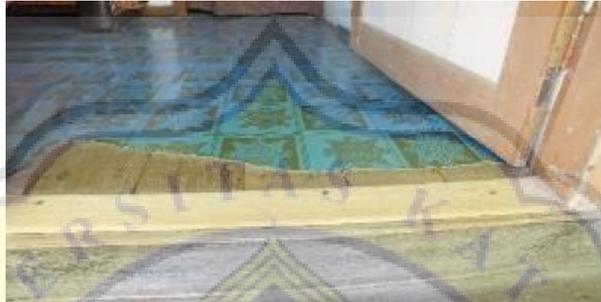
Gambar IV.47.
Lantai Bangunan Material Kayu
(Sumber : Dokumen Pribadi)

Lantai dibangun dan terpasang atas susunan susuk (slop) dan Gelegar (legger) yang bahannya dari papan ulin di bagian teras dan pada bagian ruang utama pemilik menggunakan papan dari kayu Damar (Meranti;Shorea spec) pemasangan lantai ini akan

berbeda jaraknya biasanya di daerah ruang teras dan anjong.

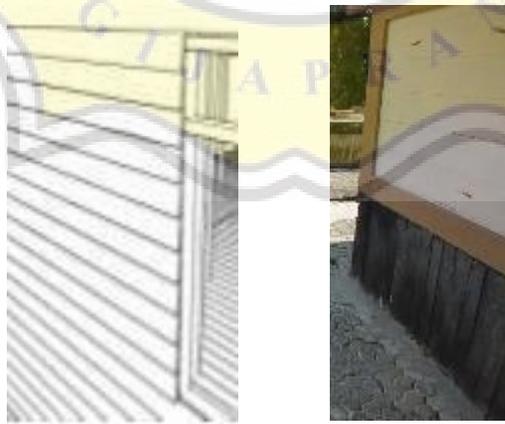
Gambar IV.48.
Pola Dinding
(Sumber : Dokumen Pribadi)

Rumah ini memakai papan Kapur di susun secara horisontal,dengan dipaku ke bagian balok palang yang terlebih dahulu di pasang yang biasa dinamakan Balok

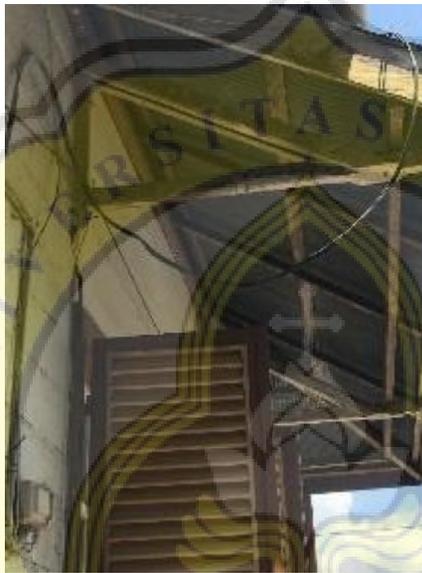
Gambar IV.49.
Perubahan atap Bangunan
(Sumber : Dokumen Pribadi)

Rumah saat ini menggunakan atap Seng sebagai pengganti sirap sebagai atap awal.yang telah rusak bocor.pemakaian atap sirap atau seng dengan pertimbangan ketersediaan di lokasi setempat juga ketahanan dan juga ringan.Bangunan ini pernah

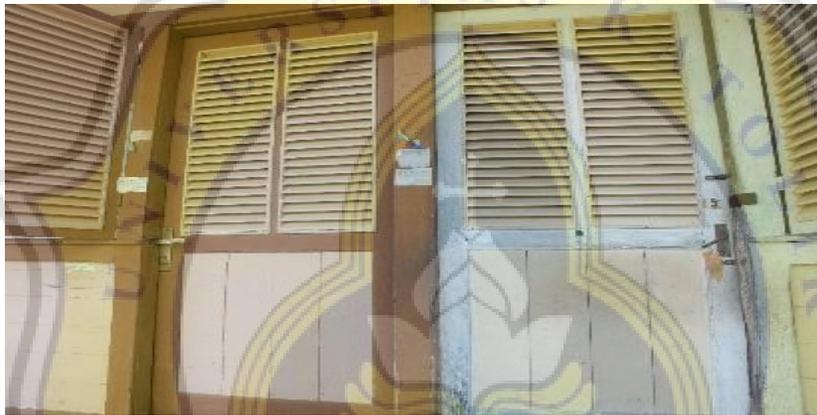
Gambar IV.50.
Pintu Utama
(Sumber : Dokumen Pribadi)

Peles : seni alur pada bagian sisi papan,balok sehingga balok atau papan jadi lebih halus dan menghindari lancip permukaan pada kayuTubuh bangunan diselimuti atap berbentuk pelana,penuh menutupi sampai ke bagian serambi (Teras) yang terdapat 4 tiang (pilar) serta pintukupu kupu yang berada di tengah menghadap ke serambi langsung ke tangga masuk.

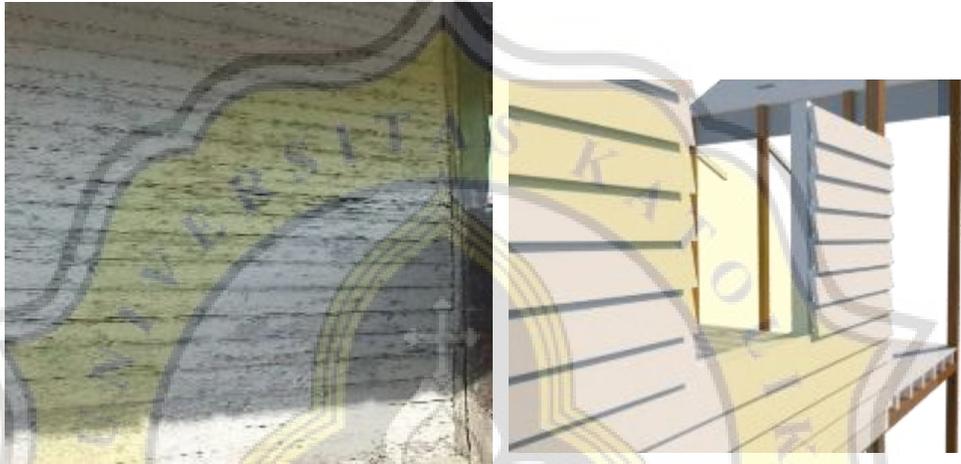
Gambar IV.56.
Pola Dinding Dan Belakang
(Sumber : Dokumen Pribadi)

Rumah ini memakai papan keruing di susun secara horisontal, dengan dipaku ke bagian balok palang yang terlebih dahulu di pasang yang bioasa dinamakan Balok Belebat dengan ukuran balok 5x10x400 cm dan dikombinasikan dengan ukuran balok belebat 10x10x400 cm

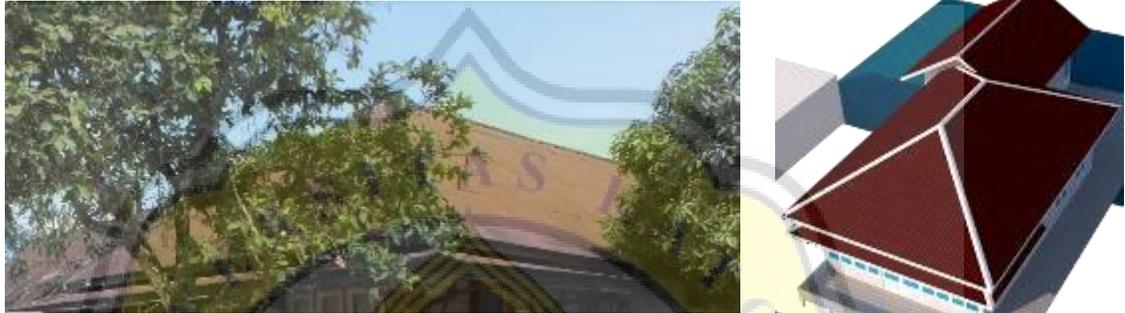
Gambar IV.57.
Bentuk Atap
(Sumber : Dokumen Pribadi)

Rumah saat ini menggunakan atap Seng sebagai pengganti sirap sebagai atap awal, yang telah rusak bocor. pemakaian atap sirap atau seng dengan pertimbangan ketersediaan di lokasi setempat juga ketahanan dan juga ringan. Bangunan ini pernah dilakukan Renovasi pada bagian Atap dikarenakan atap Sirap yang ada saat itu mengalami lapuk hingga terjadi kebocoran, awalnya di ganti dengan bahan material Sirap juga tetapi ternyata Sirap dahulu dengan

sirap saat ini berbeda, katanya dikarenakan usia kayu yang mempengaruhi, hingga akhirnya diputuskan untuk memakai bahan seng BJLS sebagai penutup atap hingga saat ini. Penggunaan atap seng BJLS dilakukan dengan melapis bagian atap sirap dengan memasang Balok 5x10x400 di atas atap sirap tersebut sehingga terbentuk 2 (dua) susunan atap, yakni atap sirap existing di bagian bawah dan dilapis atap seng BJLS di atasnya. Pemakaian atap seng dikarenakan lebih mudah

Tubuh bangunan diselimuti atap berbentuk pelana, penuh menutupi sampai ke bagian serambi (Teras) yang terdapat 4 tiang (pilar) serta pintu kupu kupu yang berada di tengah menghadap ke serambi langsung ke tangga masuk.

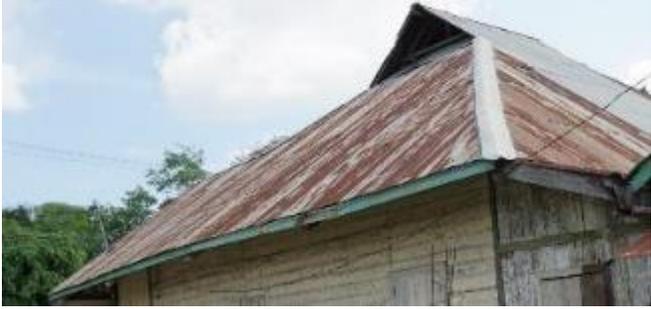
<p data-bbox="659 645 1489 734">Bentuk Atap pelana bahan penutup atap dari seng sedangkan Teras (Kandang Rase) menggunakan atap seng</p>
4.	Plafond	Plafond ruang tamu menggunakan papan kayu kapur
5.	Kolom	Memakai kolom Balok kayu Ulin 11x11x400 dan belum alami Pergantian Kayu Baru
6.	Dinding

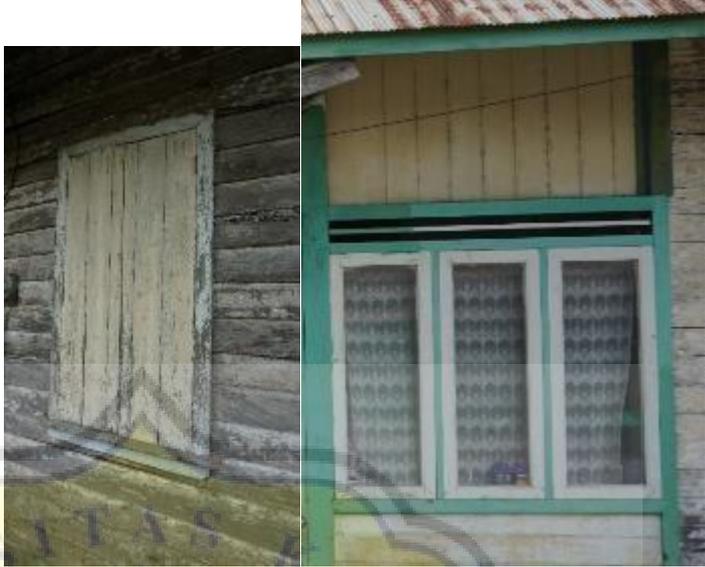
8.	Pintu	<p>Pintu Krepyak kayu Kapur kupu –Kupu bagian depan dan bagian samping pintu kayu dan kaca</p>
