PENYELIDIKAN STRUKTUR BANGUNAN CAGAR BUDAYA PASAR JOHAR SEMARANG

Proses awal pelaksanaan rehabilitasi bangunan cagar budaya

STRUCTURE INVESTIGATION OF THE CULTURAL HERITAGE BUILDING JOHAR MARKET AT SEMARANG

*The initial process of implementing the rehabilitation of cultural
heritage buildings*

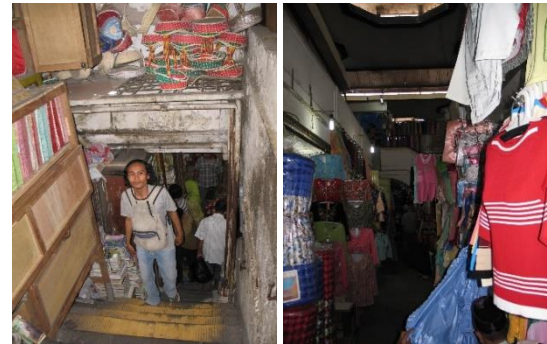
Gambar 2.

Sirkulasi pengguna sempit, karena digunakan sebagai tempat berjualan.

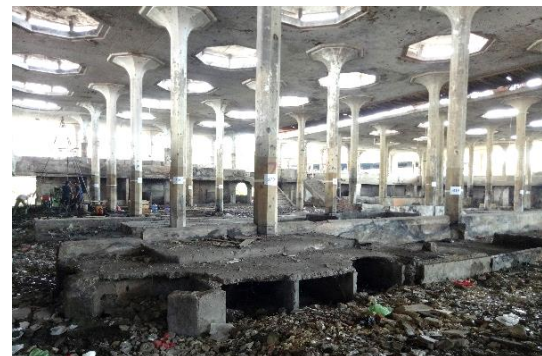
Gambar 3.

Kebakaran pasar Johar melahap seluruh bangunan. Pasar Johar adalah bangunan cagar budaya bermaterial beton. Pasca kebakaran kondisi bangunan masih berdiri utuh, terlihat selimut beton beberapa rusak, hangus dan dibeberapa tempat terkelupas.

Kondisi bangunan pasca kebakaran.
(Sumber: Penulis, 2017)

Justifikasi keandalan bangunan diperlukan untuk menentukan apakah bangunan pasar Johar masih bisa di pertahankan dan diperkuat. Pada proses penyelidikan struktur pasar Johar dilakukan pada elemen pondasi, kolom, plat lantai mezanin dan plat atap. Seluruh penyelidikan dilakukan dengan peralatan modern yang sangat teliti.

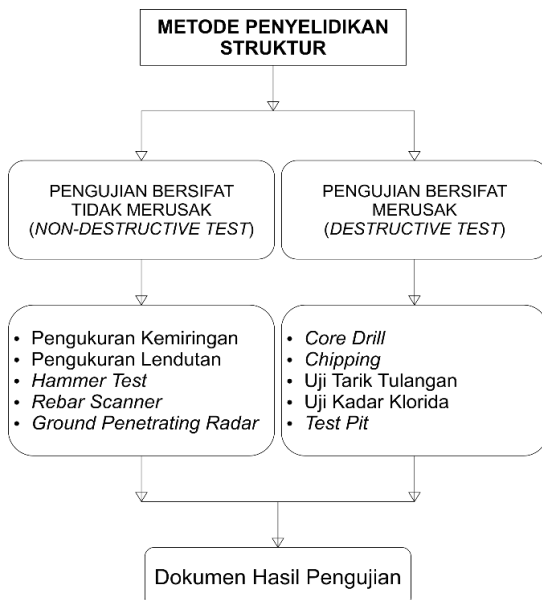
Gambar 4. Flowchart Metode Penyelidikan Struktur bangunan cagar budaya pasca terbakar. (Sumber: Penulis, 2017)

Hal yang harus diingat khususnya sebuah bangunan cagar budaya adalah ketidaktersediaan informasi terkait bangunan itu sendiri terlebih bangunan tersebut bukan sebagai bangunan museum yang umumnya dilakukan perawatan secara rutin. Sehubungan dengan hal tersebut penelitian pada Bangunan Cagar Budaya Pasar Johar tidak hanya ditujukan untuk mengetahui jenis material dan tingkat kerusakannya namun juga pada aspek dimensi dan geometri. Penyelidikan struktur secara menyeluruh yang mengombinasikan teknik pengujian yang bersifat merusak (*destructive test*) dan tidak merusak (*non-destructive test*) digunakan untuk mengetahui kondisi dan tingkat kerusakan bangunan (Bungey, et.al, 2006, Sandi Darma, 2018).

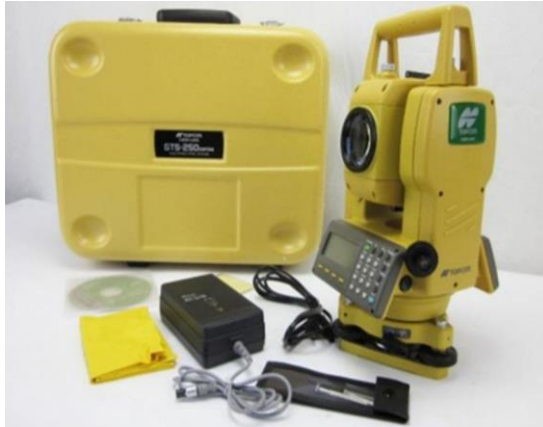
Jenis total station yang digunakan dalam mengukur kemiringan struktur kolom yakni Topcon GTS-255 dengan tingkat keakurasian tinggi sebesar $\pm(2 \text{ mm} + 2 \text{ ppm} \times D)$ m.s.e. Pengukuran kemiringan dilakukan dengan memanfaatkan salib sumbu bidikan yang terdapat pada teropong *total station*. Dalam kondisi ideal (tiang dalam kondisi tegak) salib sumbu bidikan pada teropong akan selalu berimpit pada siku dari masing-masing tiang, namun apabila kondisi tiang tidak tegak maka bidikan kedua (di bawah) akan tidak berimpit dengan siku pada masing-masing tiang. Penyimpangan antara bidikan pertama dan kedua merupakan besaran dari kemiringan tiang tersebut.

Gambar 5.
Total station, Topcon GTS-255
(Sumber: <https://www.topcon.co.jp>)

Pengukuran kemiringan dilakukan pada struktur kolom bangunan Pasar Johar baik pada kolom tinggi di area void maupun kolom pada area mezanin.

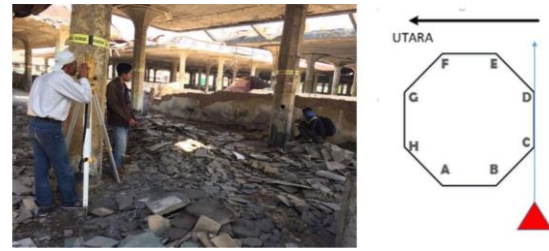
Gambar 7.
Pengukuran kemiringan untuk arah barat-timur.
(Sumber: Sandi Darma, 2017)

Struktur kolom pasar Johar memiliki bentuk octagon (bersudut 8), sehubungan dengan hal tersebut demi memudahkan pengukuran setiap sudut dari tiang diberikan nama A hingga H. untuk memudahkan interpretasi, arah kemiringan dibagi menjadi Utara-Selatan dan Timur-Barat. Dari dilakukan dengan mengukur simpangan pada sisi CD atau GH. Pengamatan dua sisi ditujukan agar arah kemiringan tiang dapat direpresentasikan lebih baik. Selanjutnya untuk kemiringan arah utara-selatan bidikan dilakukan pada sisi EF atau AB. Hasil pengukuran menunjukkan bahwa secara

umum terjadi kemiringan pada kolom di lantai 1 dan 2 pada arah timur-selatan bangunan.

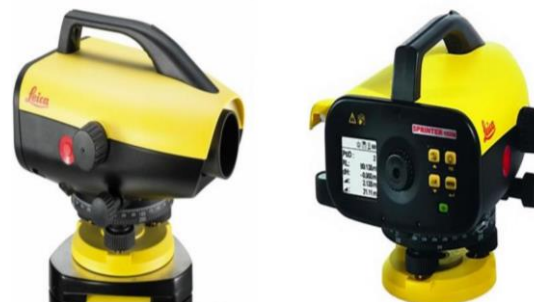
Pengukuran beda tinggi dalam pengukuran struktur pelat digunakan pengukuran sipat datar memanjang, dengan satu set alat digital waterpass beserta penunjangnya. Merek dan tipe digital waterpass yang digunakan adalah Leica Sprinter 150M, dengan tingkat akurasi sebesar 10 mm untuk jarak tembak kurang dari 10 m. Sedangkan untuk jarak tembak lebih dari 10 m maka tingkat akurasi sebesar 0.001 jarak tembak.

Gambar 8.
Waterpass, Leica sprinter 150M.
(Sumber: <https://leica-geosystems.com>)

Pada metoda pengukuran beda tinggi atau lendutan pada struktur pelat. Pengukuran beda tinggi dilakukan secara relatif dengan menjadikan salah satu titik sebagai elevasi nol, dengan demikian seluruh titik pengamatan seharusnya bernilai nol apabila deck dalam kondisi ideal

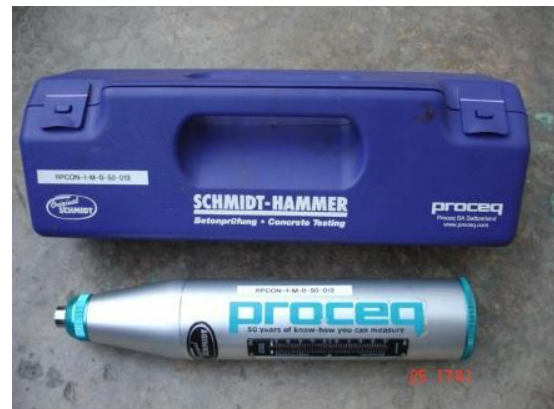
Gambar 10.

Jenis hammer yang dipakai untuk mengevaluasi kualitas beton di bangunan pasar johar adalah jenis *Schmidt hammer*. Alat ini sangat berguna untuk mengetahui keseragaman material beton pada struktur. Karena kesederhanaannya, pengujian dengan menggunakan alat ini dapat dilakukan dengan cepat, sehingga dapat mencakup area pengujian yang luas dalam waktu yang singkat.

Alat untuk *hammer test* @Proceq (Sumber: <https://teknologisurvey.com/>)

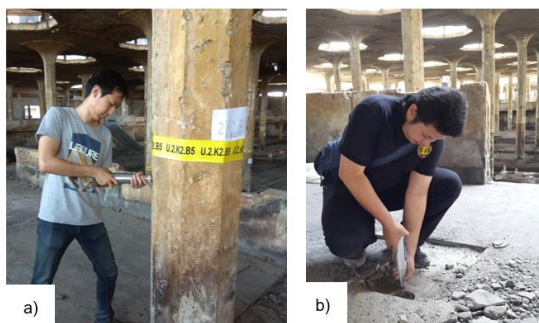
Pengujian *hammer test*, a) struktur kolom, b) struktur pelat.
(Sumber: Penulis, 2017)

Pengujian *hammer test* di bangunan pasar Johar dilakukan pada elemen struktur kolom dan pelat. Arah tembakan *hammer* untuk kolom adalah 0 derajat sedangkan untuk pelat adalah 90 derajat.

Hasil pengujian *hammer test* dapat digunakan untuk memprediksi kuat tekan beton secara kualitatif ataupun secara kuantitatif. Patil et.al (2015) mengkorelasikan nilai angka pantul yang didapat melalui pengujian *Schmidt hammer* dapat digunakan untuk menjustifikasi kualitas selimut dan selimut beton.

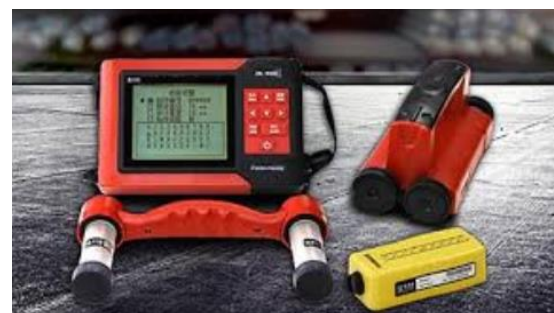
Gambar 13.

Cover meter atau Rebar scanner yang digunakan dalam kegiatan investigasi bangunan pasar Johar yakni rebar scan ZBL R-800.

Rebar scan @ZBL R-800

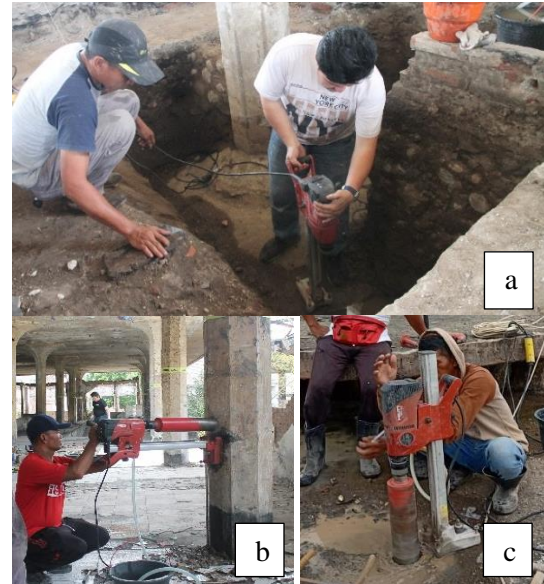
Gambar 17.
Pelaksanaan *core drill*, a) Pondasi, b) Kolom, c) Pelat lantai.
(Sumber: Penulis, 2017)

Pelaksanaan pengambilan sampel beton inti dilakukan pada seluruh elemen struktur pada bangunan pasar Johar, yakni pondasi, kolom dan pelat. Hal ini bertujuan untuk mengetahui

kualitas material beton eksisting baik setelah terbakar seperti kolom dan pelat maupun yang selalu bersentuhan dengan air dan tanah seperti pondasi.

Terdapat dua kendala utama yang dihadapi pada saat pelaksanaan *core drill*, pertama kualitas material beton yang saat tidak baik (agregat mudah terlepas dari ikatan mortar) yang menyebabkan sampel tidak dapat dikatakan layak untuk diuji sehingga perlu dilakukan pengambilan sampel beton inti kembali di lokasi berbeda pada suatu elemen struktur yang sama sehingga pastinya akan memberikan kerusakan tambahan bagi elemen struktur tersebut.

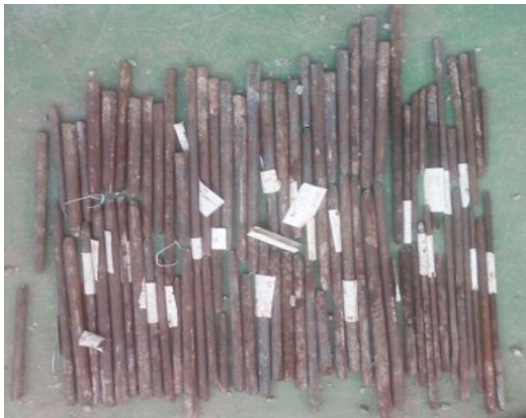
Gambar 20.
Sampel tulangan untuk uji tarik
(Sumber: Penulis, 2017)

Sampel tulangan yang diekstrak dari struktur kolom dan pelat. Namun dengan memperhatikan bahwa sampel-sampel tulangan banyak terdapat mortar dan juga produk korosi yang melekat pada permukaan tulangan maka persiapan perlu dilakukan sebelum pelaksanaan uji tarik. Pekerjaan persiapan meliputi pembersihan hingga pengukuran diameter tulangan.

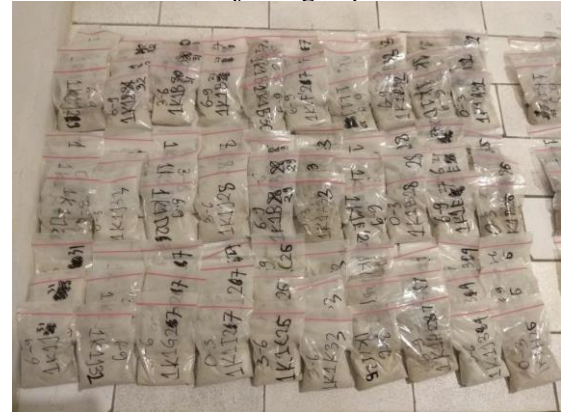
Gambar 21.
Sampel serbuk beton untuk uji ion klorida.
(Sumber: Penulis, 2017)

Pengukuran kadar ion klorida pada material beton diawali dengan pengambilan beton inti dengan kedalaman tertentu (umumnya hingga pada kedalaman selimut tulangan). Selanjutnya, proses *grinding* pada setiap kedalaman 3 cm hingga 6 cm dilakukan untuk mendapatkan bubuk beton. Yang kemudian akan diuji dengan proses kimiawi.

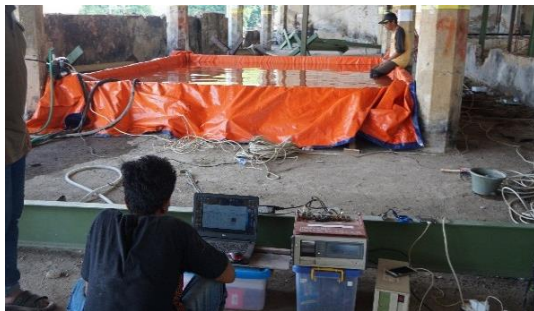
Gambar 23.

performa struktur eksisting dalam memikul beban gravitasi rencana diantaranya beban mati tambahan (SIDL) dan beban hidup (LL).

Loading test pelat mezanin
(Sumber: Sandi Darma, 2017)

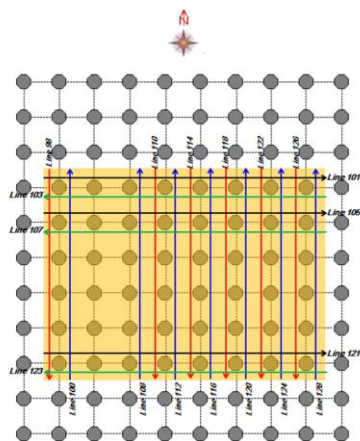
Gambar 25.
Line pengukuran georadar pasar Johar.
(Sumber: Sandi Darma, 2017)

Sebelum pekerjaan georadar dilaksanakan, perlu untuk menetapkan lajur pergerakan georadar yang tentunya di kedua arah (selatan-utara, timur-barat) seperti yang ditunjukkan pada Gambar 24 agar data rekaman dari satu jalur (selatan-utara) dapat digunakan untuk memverifikasi hasil dari jalur lainnya (timur-barat).

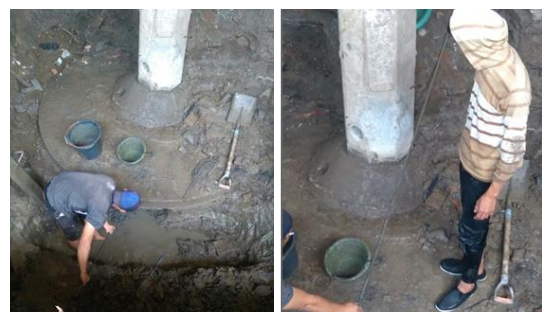
Gambar 27.
Proses ekskavasi pencarian pondasi.
(Sumber: Sandi Darma, 2017)

Untuk lebih memastikan bahwa hasil georadar adalah valid, maka dilakukan proses penggalan pada salah satu fondasi seperti yang ditunjukkan pada Gambar 22. Hal yang perlu diperhatikan adalah ketelitian dan keamanan baik pekerja maupun bangunan itu sendiri
