LAPORAN PENELITIAN

**EVALUASI PURNA HUNI RUMAH
PANGGUNG HIDROLIS DI KELURAHAN
KEMIJEN SEMARANG**

**UNIVERSITAS KATOLIK
SOEGIJAPRANATA
SEMARANG**

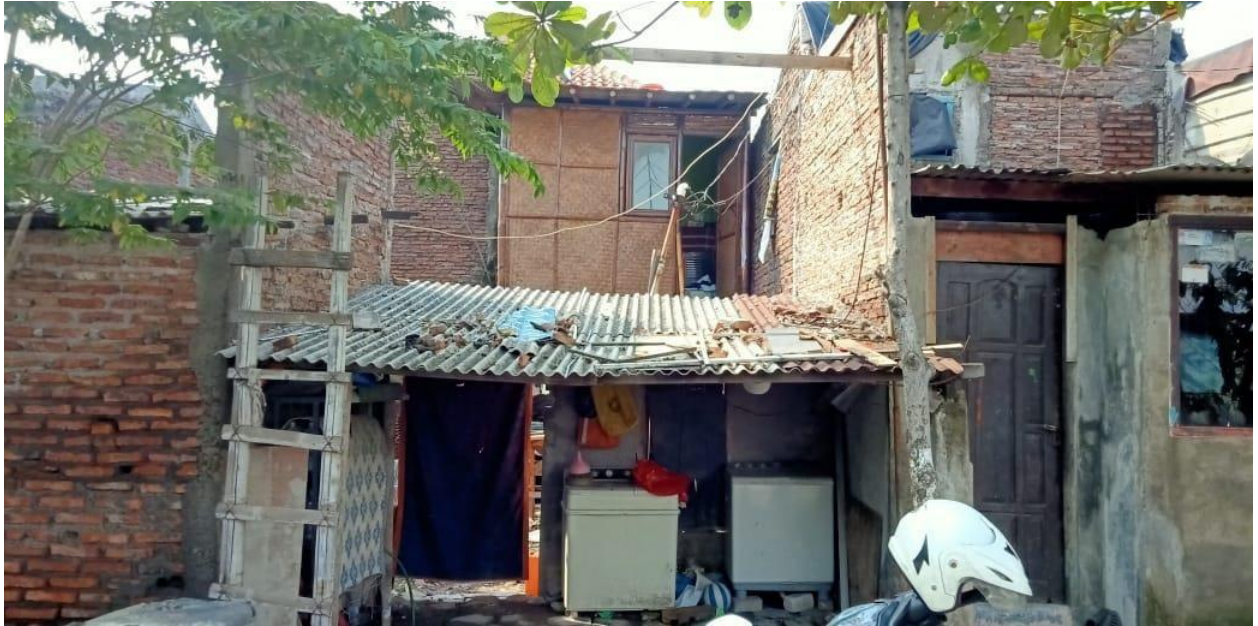
Gambar-2: Posisi rumah panggung hidrolis terhadap rumah tinggal saat ini
Sumber: Peneliti 2018

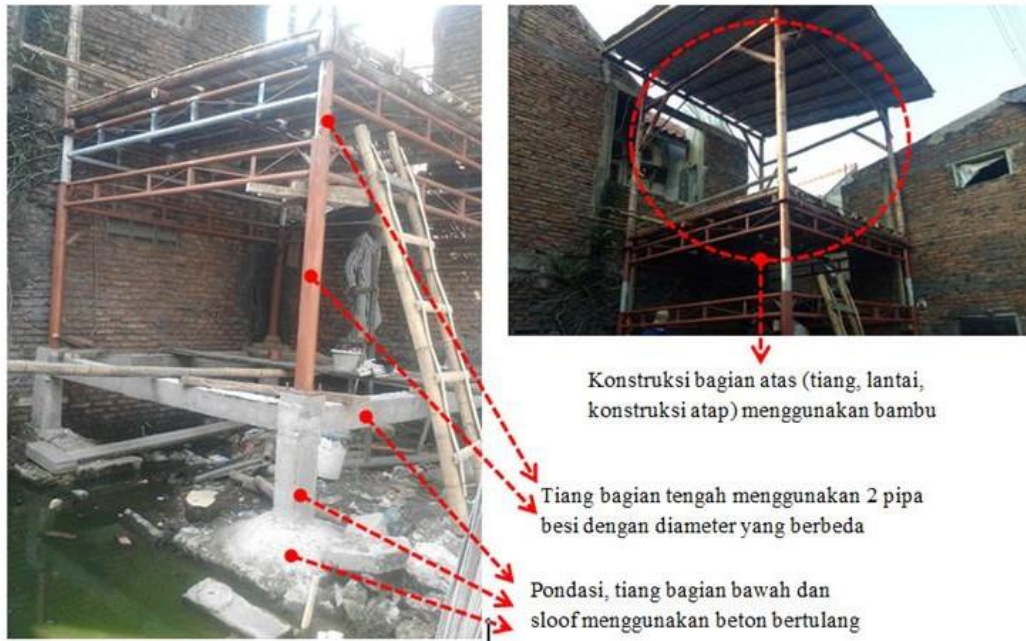
Konstruksi rumah panggung hidrolis yang dibangun pada tahun 2018 adalah sebagai berikut:

Gambar-4: Konstruksi rumah panggung hidrolis
Sumber: Peneliti, 2018

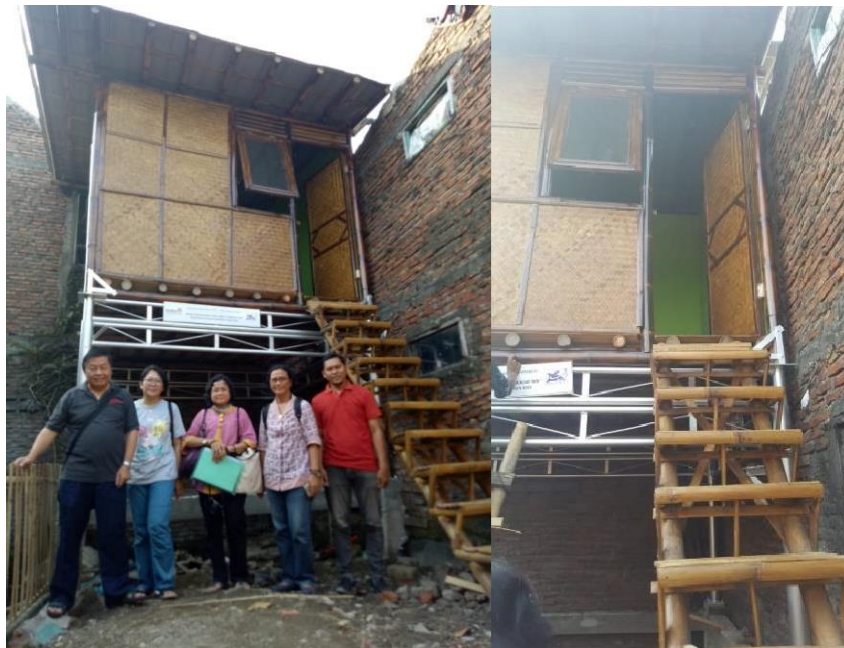
Gambar-5: Tampak bangunan rumah panggung hidrolis
Sumber: Peneliti 2018

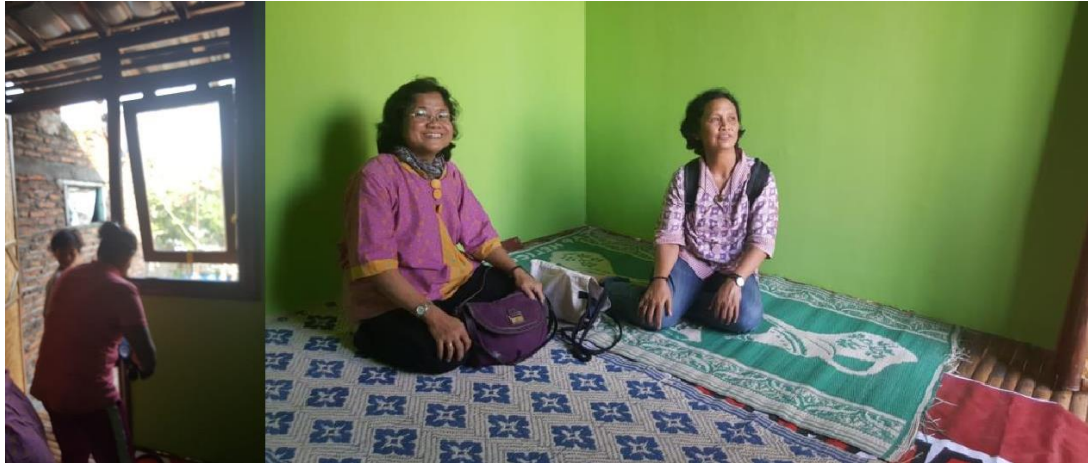
Gambar-6: Ruang dalam rumah panggung hidrolis
 Sumber: Peneliti 2018

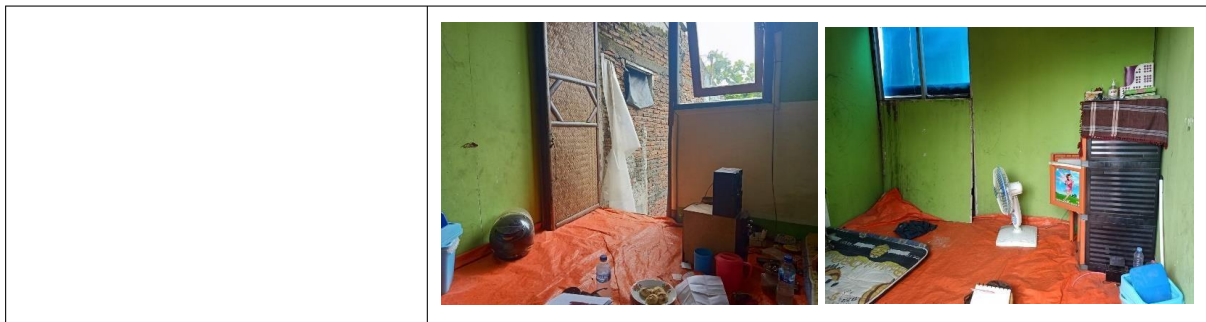
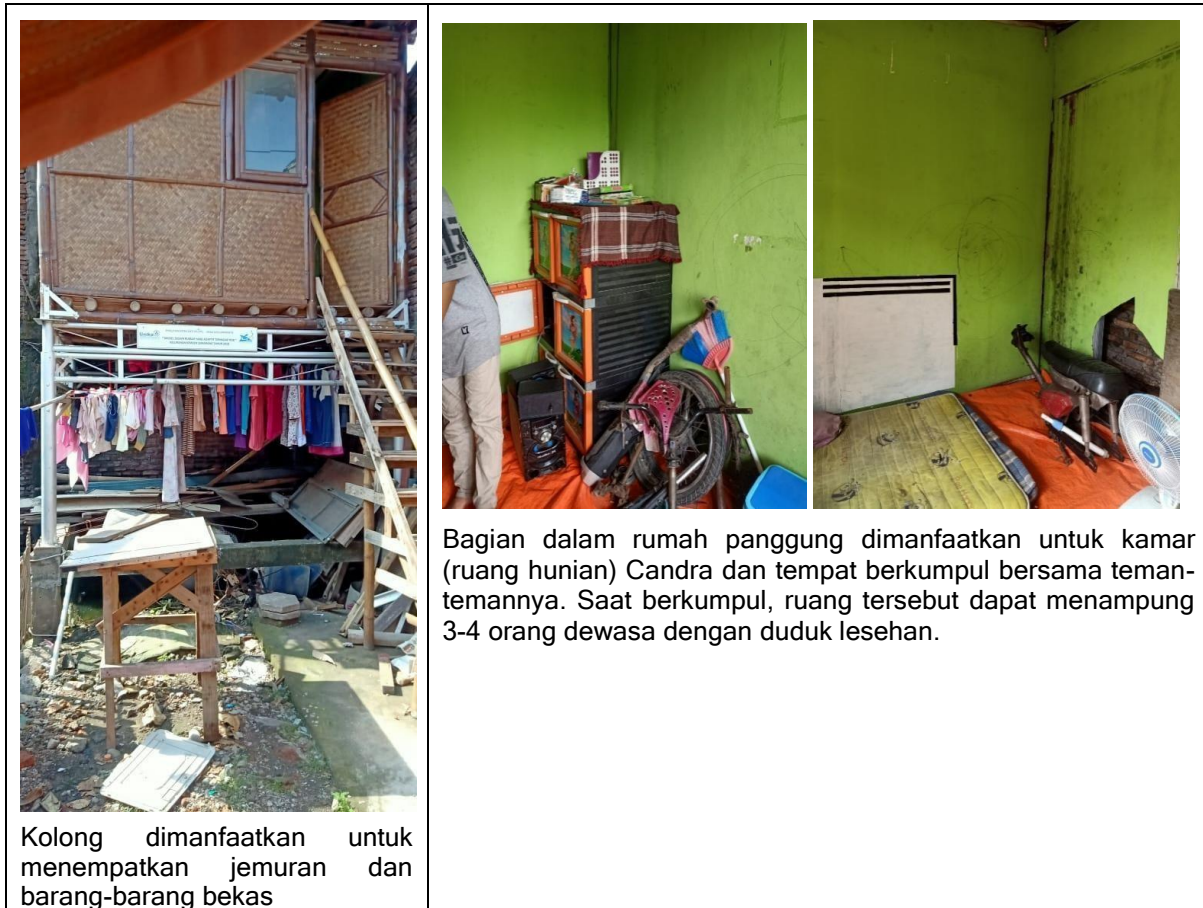
System of setting yang mencakup unsur fisik atau spasial didalam bangunan dan kolong Rumah Panggung Hidrolis dapat dilihat pada gambar-gambar dibawah.

Gambar-7: Pemanfaatan rumah panggung hidrolis
Sumber; Peneliti 2021

Dari data-data diatas ditemukan bahwa **terjadi perubahan fungsi** ruang dalam, yang semula ditujukan sebagai **hunian sementara** (tempat mengungsi) yang tetap kering di saat terjadi banjir **menjadi hunian tetap** yaitu menjadi kamar tidur dan tempat aktivitas harian. Dengan perubahan fungsi tersebut maka diperlukan kelengkapan barang-barang untuk hunian yang meliputi:

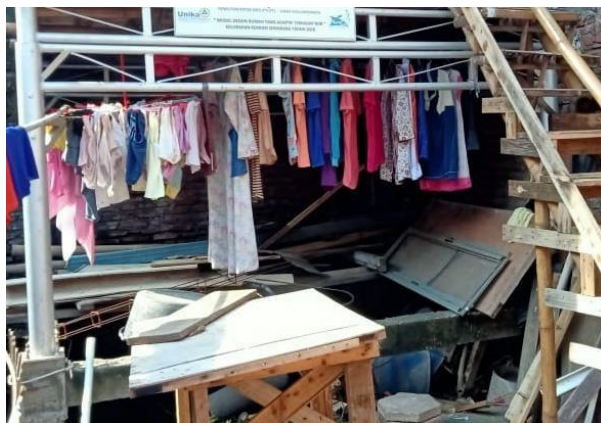
Kolong dibawah rumah panggung semula tidak direncanakan untuk aktivitas apapun. Seiring dengan perubahan fungsi menjadi hunian tetap, maka kolong juga dimanfaatkan untuk menyimpan barang-barang bekas dan jemuran. Barang-barang tersebut diletakkan begitu saja tanpa ditata sehingga menimbulkan tampilan berantakan pada bagian tersebut seperti terlihat pada gambar dibawah

Gambar-11: Pemanfaatan ruang kolong
 Sumber; Peneliti, 2021

Mengingat ketinggian ruang kolong sekitar 1,5 m, maka penghuni sangat menginginkan kolong dapat dimanfaatkan untuk ruang komunal (untuk menerima tamu).

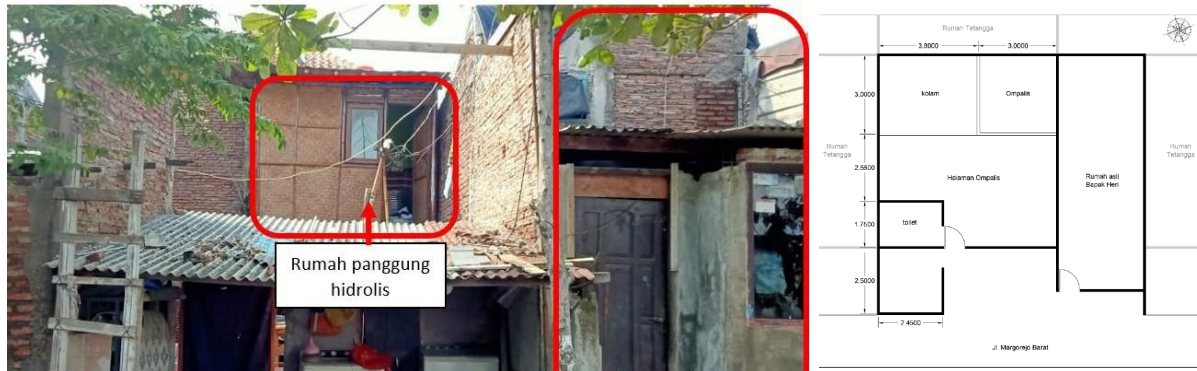
Obyek penelitian mendapatkan **pembayangan** dari dinding tinggi yang berada pada tiga arah yaitu utara, timur, barat seperti terlihat pada gambar-15 berikut. Keberadaan dua dinding tinggi yang berada

di sisi utara dan timur berperan melindungi dinding rumah panggung hampir 100% dari radiasi panas yang mengenai dinding.

Dinding lantai atas tetangga di sebelah utara

Dinding lantai atas rumah pak Heriyanto di sebelah timur

Pagar bumi pekarangan pak Heriyanto di sebelah barat

Gambar-15: Pembayangan
Sumber; Peneliti, 2022

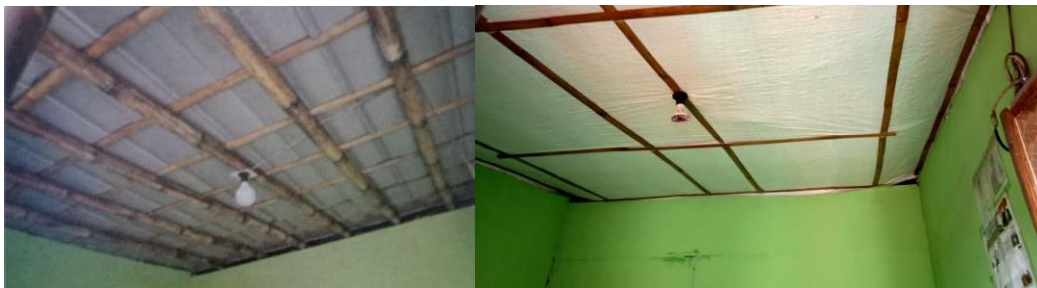
Bidang atap tidak ada pembayangan sama sekali sehingga atap akan terpapar radiasi panas secara maksimal. *Metal roof* sebagai penutup atap akan menyerap radiasi panas hingga 10-60% dan memantulkan panas 90-40% (lihat tabel-3). Pada kasus rumah panggung ini radiasi panas yang berdampak pada naiknya suhu dirasakan paling banyak dari bidang atap.

Gambar-16: Penambahan lapisan atap bagian dalam dengan aluminium foil
Sumber; Peneliti, 2019

Upaya yang dilakukan untuk mengurangi radiasi panas dari atap adalah dengan memasang lapisan pada atap bagian dalam dengan menggunakan bahan aluminium foil (lihat gambar-16) yang bertujuan untuk mengurangi radiasi panas dari atap. Upaya ini dilakukan pada tahun 2019 dan **penghuni merasakan cukup efektif untuk mengurangi panas.**

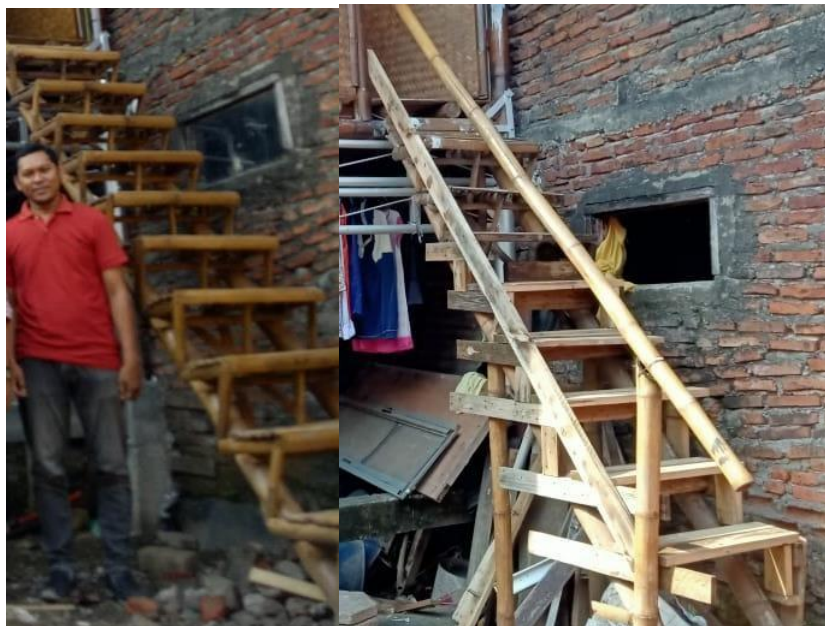
Tangga bambu dipilih karena pertimbangan bahan yang mudah didapat di sekitar lokasi. Permasalahan teknis yang muncul adalah setelah sekitar 2 tahun tangga bambu juga mengalami kerusakan karena terpapar panas hujan secara langsung (tanpa ada pelindung), sehingga dilakukan penggantian material anak tangga dengan menggunakan kayu. Penggantian ini dilakukan dengan pertimbangan mengingat fungsinya yang digunakan setiap hari.

Gambar-17: Penggantian material tangga
Sumber; Peneliti, 2020

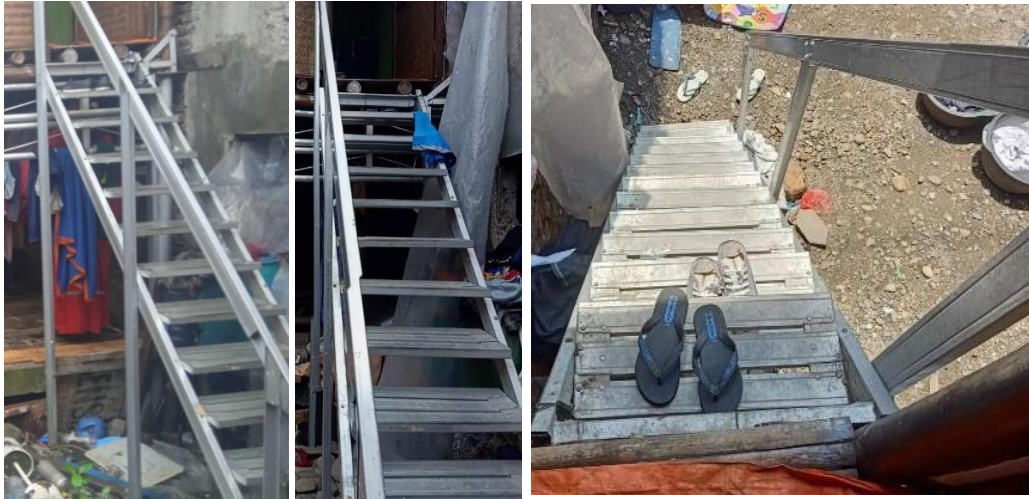
Setelah 3 tahun digunakan, kembali terjadi kerusakan pada bagian tangga yang terbuat dari kayu dan akhirnya dilakukan perbaikan dengan mengganti tangga dengan material baja ringan seperti terlihat pada gambar dibawah

Gambar-18: Penggantian tangga dengan bahan baja ringan
Sumber; Peneliti, 2021

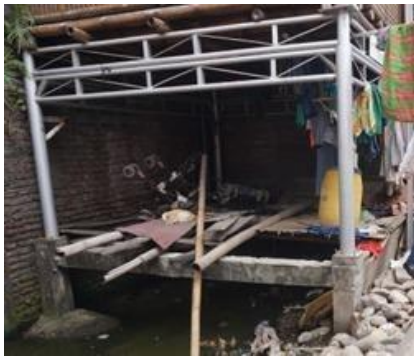
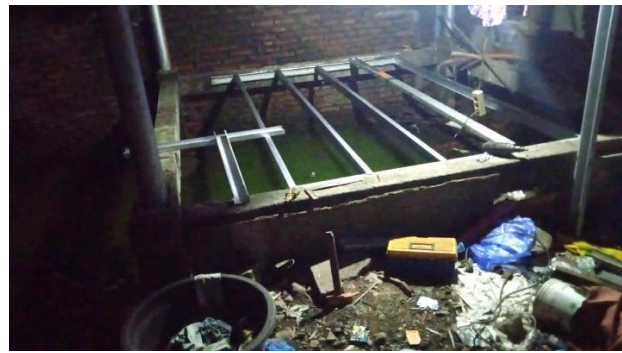
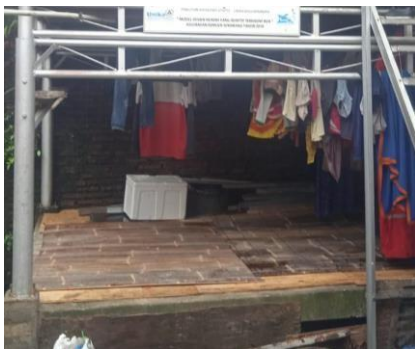
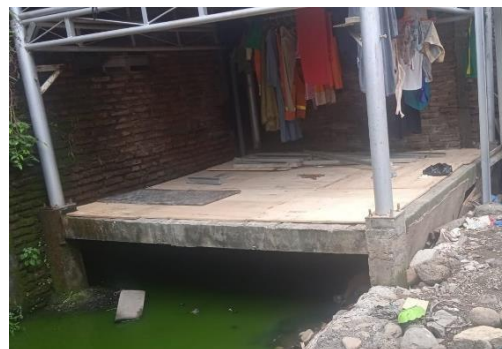
Upaya optimalisasi pemanfaatan kolong adalah dengan membuat alas kolong yang bertumpu pada sloof yang sudah ada sehingga kolong tersebut dapat dimanfaatkan untuk tempat duduk berkumpul. Pembuatan alas kolong dilakukan melalui kegiatan Pengabdian pada Ganjil 2021/2022 yang dilihat pada gambar dibawah.

Gambar-19: Pembuatan alas kolong Rumah Panggung Hidrolis
Sumber: Peneliti, Desember 2021

Dalam situasi banjir ini, rumah panggung benar-benar berfungsi sebagai tempat pengungsian yang optimal, namun dampak yang terjadi dari peristiwa ini adalah alas ruang kolong yang sudah dibuat pada Desember 2021 rusak dan hanyut terbawa banjir.

Berdasar dampak banjir rob Mei 2022 maka rencana tindak lanjut yang akan dilakukan adalah membuat ulang alas kolong melalui kegiatan pengabdian kepada masyarakat. Tindak lanjut penelitian yang akan diusulkan adalah evaluasi teknis system hidrolis pada ke empat titik sudut.
