BAB III

ANALISIS PROGRAM ARSITEKTUR

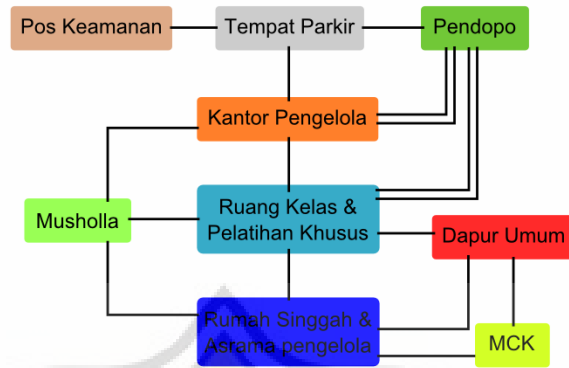
Gambar 38. Diagram hubungan antar ruang
Sumber: Analisis Pribadi

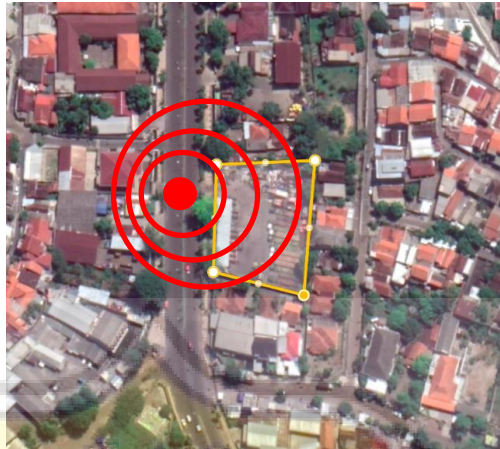
Gambar 41. Sumber kebisingan pada tapak
Sumber: Google Maps 2022

Kebisingan pada tapak bersumber dari suara kendaraan bermotor yang melewati Jl. Wr. Supratman. Frekuensi kebisingan paling sering terjadi sekitar pukul 06.30 hingga pukul 08.00 dan pukul 16.30 hingga 18.30. Intensitas kebisingan yang terjadi berkisar antara 65-80 dB. Untuk menanggapi hal tersebut bangunan utama akan di letakan di bagian tapak sebelah timur. Dengan demikian dapat mengurangi intensitas kebisingan dari jalan yang mencapai kedalam bangunan.

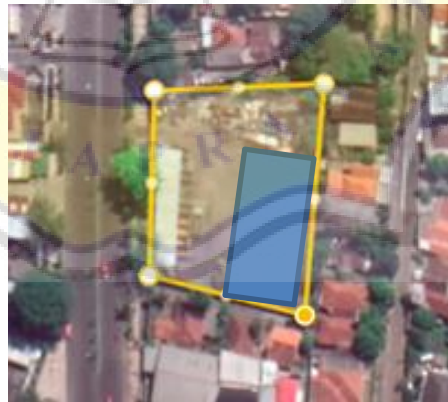
Gambar 42. Perletakan massa bangunan utama
Sumber: Analisis pribadi pada Google Maps 2022

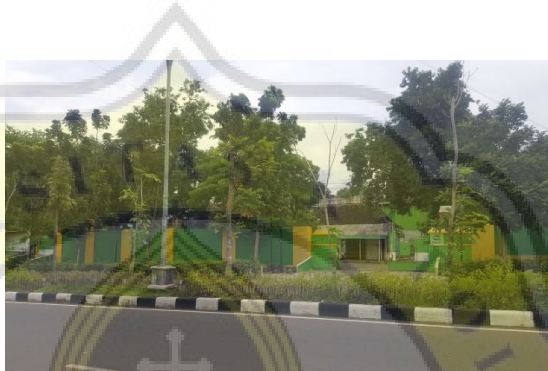
Gambar 43. Vegetasi eksisting pada tapak

Vegetasi eksisting yang ada pada tapak berupa deretan pohon peneduh yang terletak di sebelah barat tapak. Sehingga pada area lain dalam tapak akan terasa panas pada saat siang hari. Untuk menanggapi hal tersebut akan di lakukan penanaman vegetasi peneduh pada area tapak di sekitar bangunan agar lingkungan tidak terasa panas pada saat siang hari.

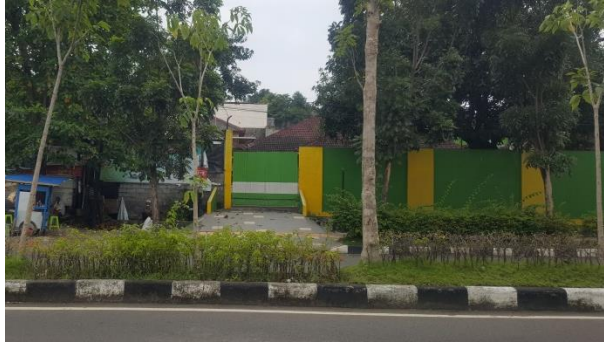
Gambar 44. Dinding pagar pembatas yang akan di rendahkan

Tidak terdapat view from site pada tapak yang cukup menarik. Sedangkan view to site pada tapak terhalang oleh dinding pagar pembatas yang cukup tinggi dan deretan pohon peneduh yang berukuran cukup besar. Mengingat fungsi dari bangunan adalah panti rehabilitasi, maka view to site akan di tingkatkan dengan merubah ketinggian sebagian pagar pembatas menjadi lebih rendah.

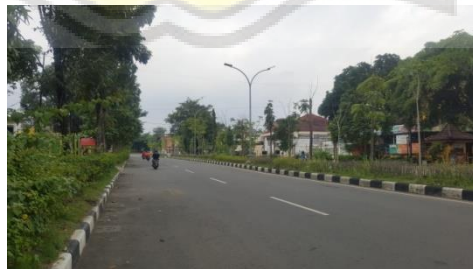
Gambar 47. Keadaan Jl. Wr. Supratman
Sumber: Dokumentasi Pribadi

Jalan Wr. Supratman memiliki lebar jalan ± 21 meter dengan dua lajur di setiap jalurnya. Jaringan transportasi umum pada jalan Wr. Supratman terdiri dari bus BRT, taksi dan ojek online. Utilitas kota yang terdapat pada jalan Wr. Supratman terdiri dari lampu penerangan jalan, jaringan komunikasi dan listrik, pipa gas, saluran air bersih dan selokan kota. Jaringan transportasi dan utilitas tersebut di nilai sudah cukup mendukung untuk memenuhi kebutuhan listrik, air dan sanitasi pada proyek panti rehabilitasi PGOT.

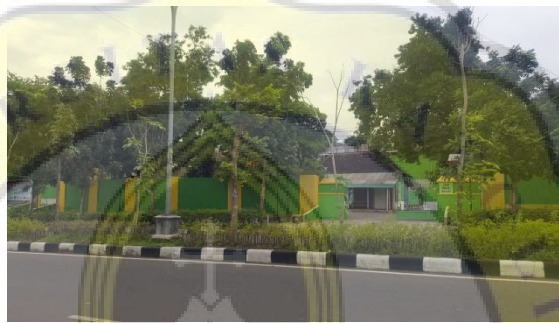
Gambar 48. Vegetasi eksisting di Jl. Wr. Supratman
Sumber: Dokumentasi Pribadi

Vegetasi eksisting yang ada di sekitar tapak terdiri dari vegetasi peneduh dan tanaman perdu yang ada di dekat pagar pembatas dan pedestrian jalan Wr. Supratman. Vegetasi-vegetasi peneduh tersebut berupa pohon dengan lebar tajuk $\pm 1,5$ meter hingga ± 6 meter. Dengan lebar tajuk tersebut vegetasi eksisting dapat di pertahankan.
