Bab. IV GAMBARAN UMUM

4.1. Masjid Besar Kauman Semarang

4.1.1. Data Eksisting Masjid Besar Kauman Semarang

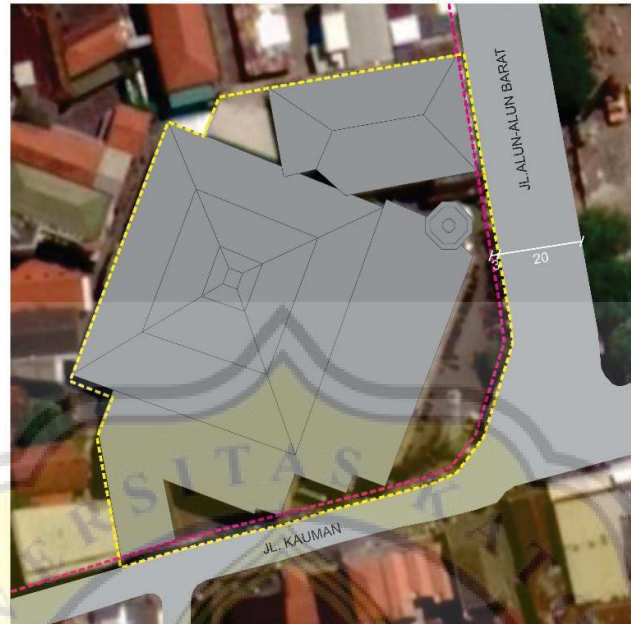
Gambar 4. 2 Peruntukan lahan masjid besar kauman semarang
Sumber: Dokumentasi Pribadi, 2022.

Peruntukan lahan pada bangunan masjid ini sebagai bangunan fasilitas sosial untuk kegiatan peribadatan dan pelayanan umum bagi para Jemaah, Garis sempadan pada bangunan 3 meter dengan Koefisien Dasar bangunan: 80% dari luas lahan.

PERUNTUKAN LAHAN
- Pelayanan Umum

PERATURAN LAHAN DAN BANGUNAN
Garis Sepadan Bangunan
- Jl. Alun-Alun Barat 20m GSB 3m
Koefisien Dasar Bangunan : 80%

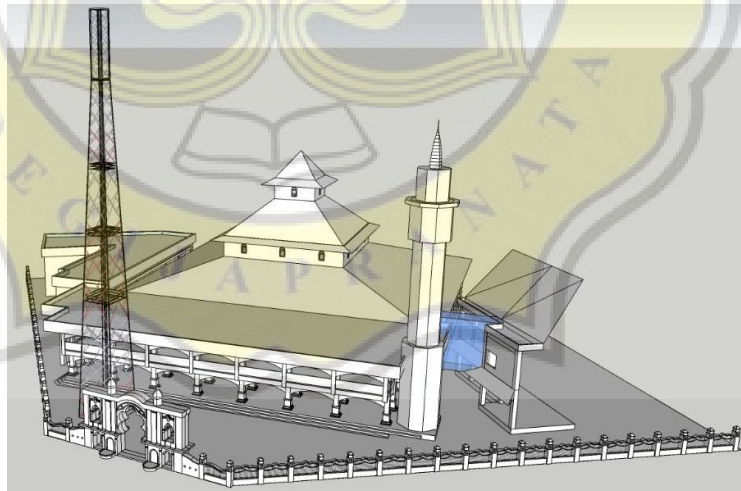
Berikut merupakan ilustrasi 3D untuk mengilustrasikan kondisi Masjid Besar Kauman Semarang saat ini

Gambar 4. 10 Perspektif 1 masjid besar kauman
Sumber: Dokumentasi Pribadi, 2022

Gambar 4. 11 Perspektif 2 masjid besar kauman
Sumber: Dokumentasi Pribadi, 2022

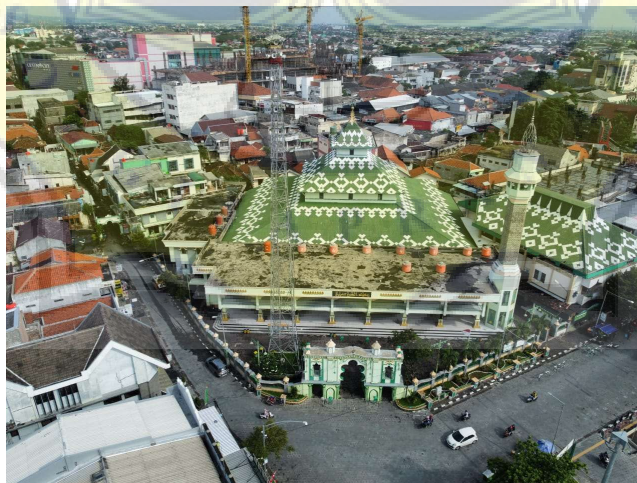
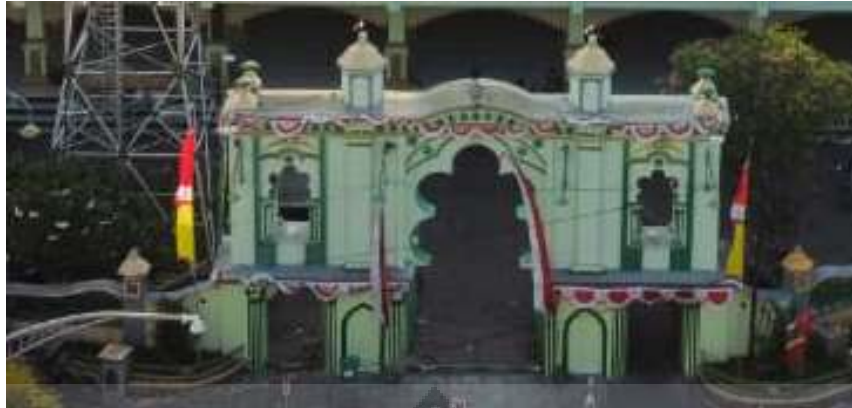
Gambar 4. 20 Perspektif Masjid Kauman Semarang
Sumber: Dokumentasi Pribadi, 2022.

Gambar 4. 21 Gerbang Masjid Kauman Semarang (Sahn)
Sumber: Dokumentasi Pribadi, 2022.

Gambar 4. 22 Pintu dan Jendela Masjid Besar Kauman Semarang
Sumber: Dokumentasi Pribadi, 2022.

Jika dilihat dari bentuk bangunannya masjid ini merupakan masjid dengan ciri corak arsitektur khas Asia Tenggara, dengan ciri bangunan yang terinspirasi oleh arsitektur bangunan setempat. Dengan penekanan pada corak arsitektur masjid tipe demakan

(ciri arsitektur pesisir pantai pulau jawa) dilihat dari bentuk atapnya yang berbentuk atap tajun susun tiga. Selain itu terdapat pula adaptasi gerbang besar sebelum memasuki ruang utama masjid (Sahn) seperti corak arsitektur masjid Iran.

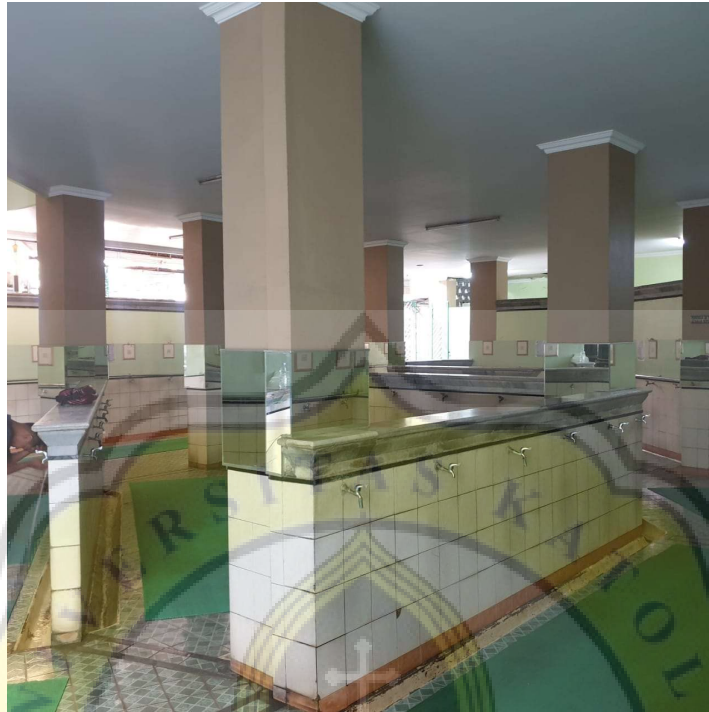
Gambar 4. 24 Ruang Wudhu Masjid Kauman.

Ruang wudhu merupakan ruang yang berfungsi untuk bersuci sebelum melakukan kegiatan peribadatan di dalam masjid. Ruang wudhu pada masa kini untuk ruang wudhu wanita terletak di sisi utara dan ruang wudhu pria terletak di sisi selatan kompleks bangunan.

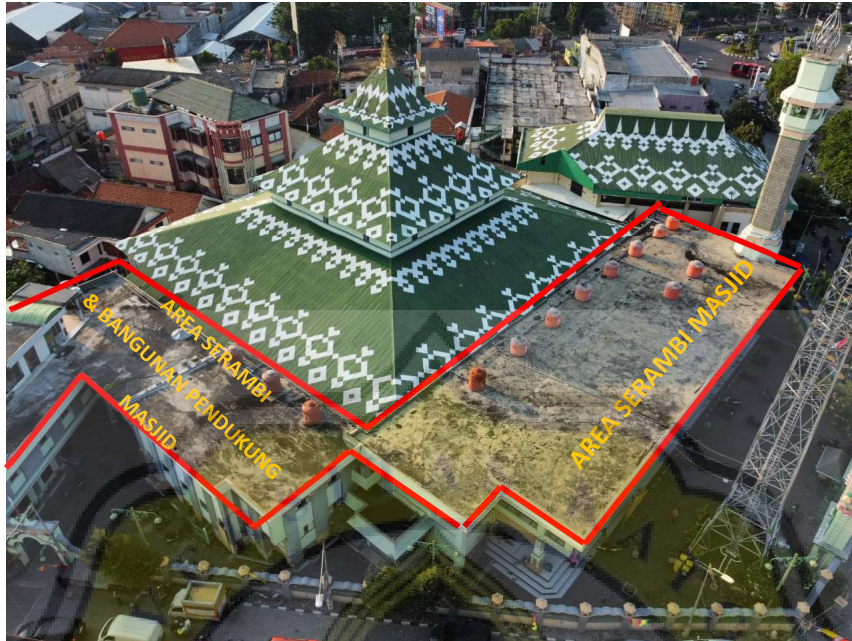
Gambar 4. 25 Perspektif Tampak Atas Serambi Masjid Kauman.

Serambi biasanya terletak di luar ruang salat masjid yang pada umumnya terdapat di ketiga sisi mengelilingi halaman terbuka masjid. Kondisi serambi masjid masa kini menyelubungi sisi utara, timur dan selatan bangunan utama masjid dengan beratap dak pada area serambinya.

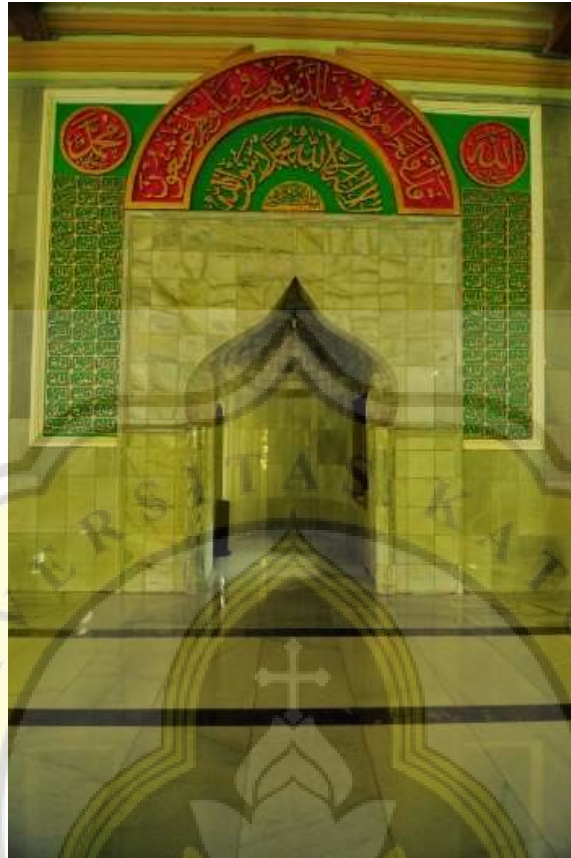
Gambar 4. 27 Mihrab Masjid Kauman.
Sumber: Dokumentasi Pribadi, 2022.

Mihrab pada masa awal islam memiliki fungsi pertama dimana merupakan sebuah ruang yang berfungsi sebagai penanda dari arah kiblat, fungsi kedua mihrab merupakan sebuah ruang yang diperuntukan untuk imam memimpin sholat dengan ukuran sebatas dapat melakukan gerakan sholat. Mihrab Masjid Besar Kauman Semarang memiliki bentuk dasar lengkungan seperti daun waru yang merupakan adaptasi dari corak arsitektur Iran dan India. Mihrab masih dipergunakan hingga masa kini.

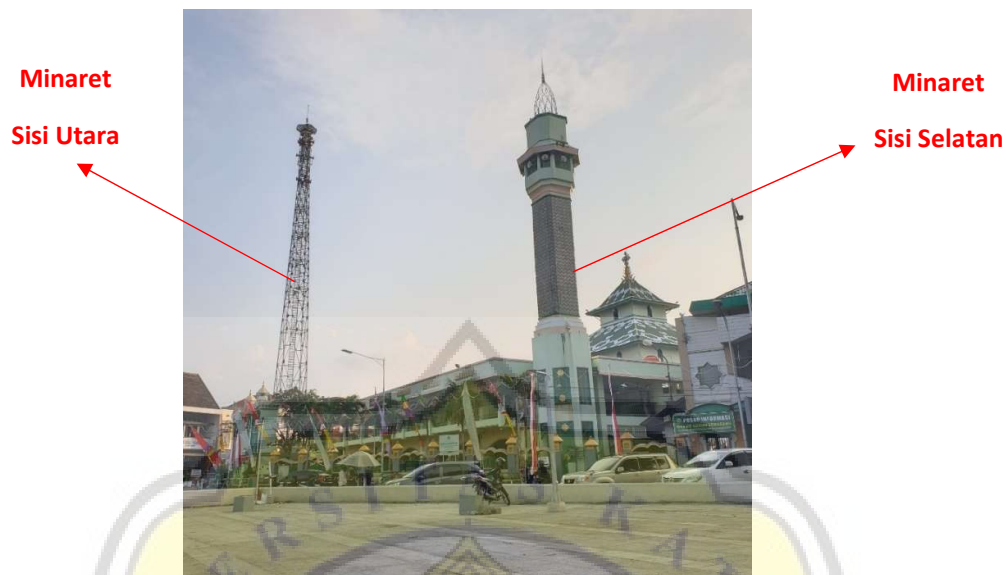
Gambar 4. 29 Minaret Masjid Kauman.
Sumber: Dokumentasi Pribadi, 2022.

Merupakan ruang yang dibuat lebih tinggi dari area sekitar yang dipergunakan untuk mengumandakan adzan pada masa lampau sebelum ditemukannya pengeras suara. Dimasa modern ini fungsi minaret bukan hanya sebagai tempat mengumandakan adzan namun juga sebagai ciri khusus yang membedakan dengan bangunan masjid. Minaret pada masjid terdapat 2 buah, minaret yang pertama berbentuk dari baja berada di sisi utara yang dibangun pada tahun 1982-1983 yang diprakarsai oleh sumbangan dari Presiden Soeharto. Sedangkan minaret yang berada di sisi selatan bangunan merupakan minaret yang dibangun pada era tahun 2000an oleh Badan Pengelola Masjid Besar Semarang.

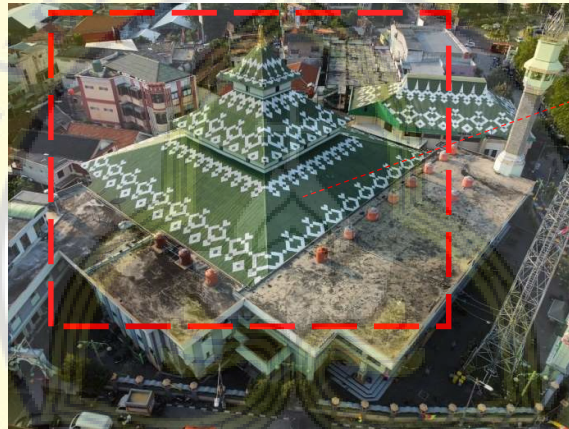
Gambar 4. 30 Atap Masjid Kauman.
Sumber: Dokumentasi Pribadi, 2022.

Atap tajuk susun tiga merupakan ciri khas dari masjid bertipe demakan.

Atap pada Masjid Besar Kauman Semarang berbentuk atap tajuk susun tiga bertipe demakan seperti kebanyakan masjid di pesisir pantai pulau jawa dimana merupakan interpretasi atau arti filosofis dari Iman (Rukun Iman), Islam (Rukun Islam) dan Ihhsan (Pengabdian diri terhadap Allah SWT yang dilandasi kesadaran dan keikhlasan) pada bangunan utamanya, dan atap dak sekeliling serambi masjid.

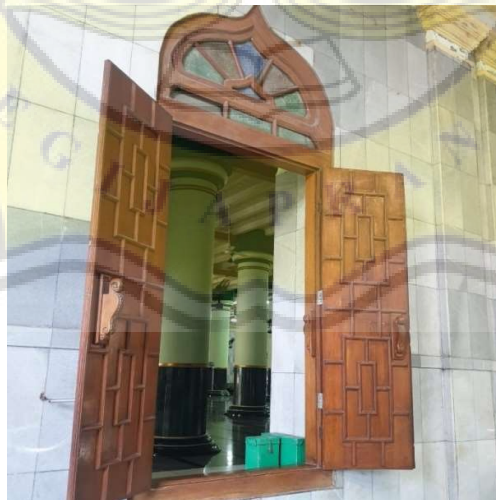
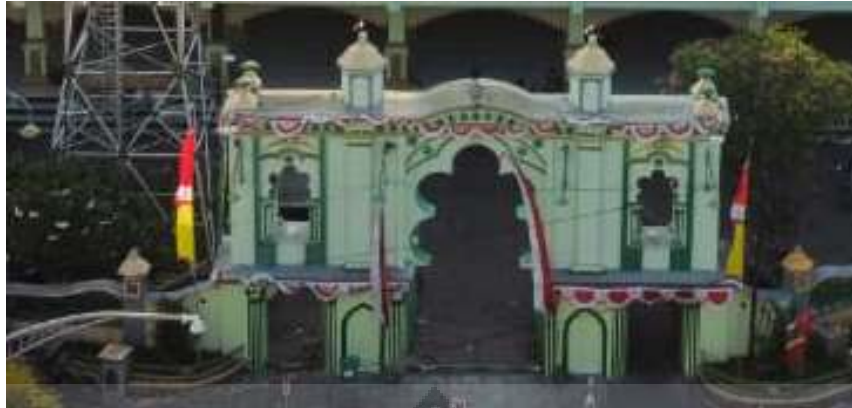
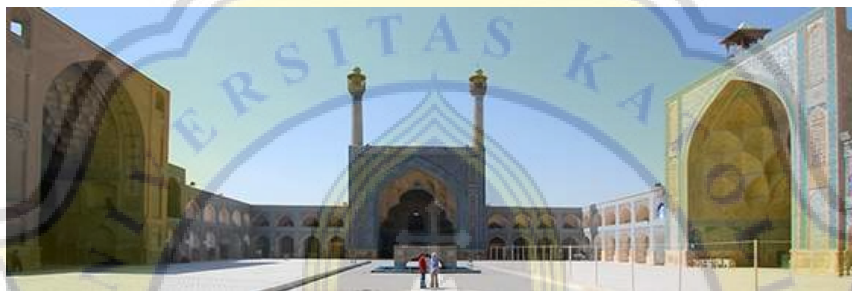
Gambar 4. 32 Portal Pada Pintu Masjid Kauman.
Sumber: Dokumentasi Pribadi, 2022.

Gambar 4. 33 Portal Pada Bukaan Jendela Masjid Kauman.
Sumber: Dokumentasi Pribadi, 2022.

Gambar 4. 34 Portal Pada Gerbang (*Sahn*) Masjid Kauman.
Sumber: Dokumentasi Pribadi, 2022.

Gambar 4. 35 Contoh Portal Masjid Iran.
Sumber: <https://www.arsitur.com/2019/04/4-jenis-arsitektur-masjid-di-dunia.html>

Portal difungsikan untuk akses dan bukaan pada masjid. Bentuk portal pada bangunan masjid didominasi oleh bentuk lengkung yang mengadaptasi bentuk dasar dari daun waru. Portal disini cenderung merupakan adaptasi dari corak arsitektur Iran.
