Bab. V PEMBAHASAN

5.1. Analisa Perubahan Unsur Arsitektur Pada Masjid Besar Kauman Semarang Masa Kini.

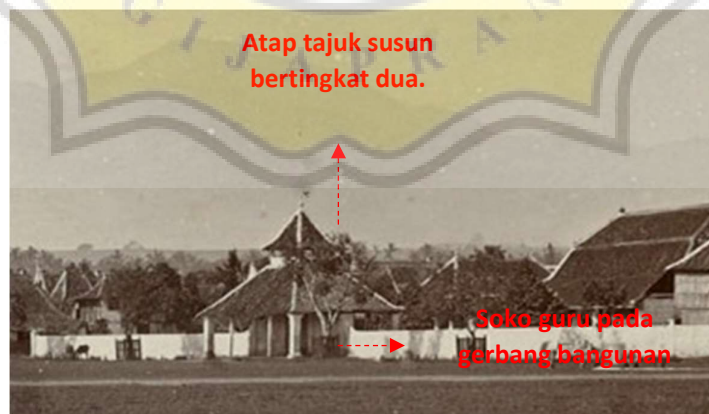
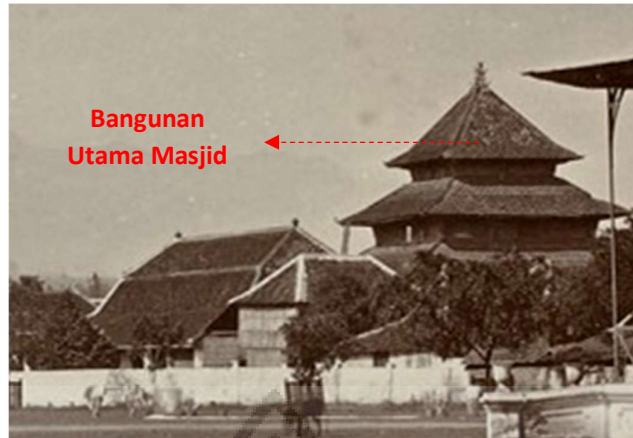
Gambar 5. 1 Foto masjid kauman dari arah alun-alun semarang tahun 1874-1975
Sumber: Dokumentasi Collectie Tropenmuseum Inventarisnummer RV-A111-3-29

Gambar 5. 2 Gerbang (Sahn) Masjid Kauman 1874-1875 M.
Sumber: Dokumentasi Collectie Tropenmuseum Inventarisnummer RV-A111-3-29

Gambar 5. 3 Kompleks Bangunan Masjid Kauman 1874-1875 M.

Dari pengamatan dokumentasi terhadap unsur arsitektural bangunan pada tahun 1874-1875, sebagai berikut:

- A. Atap pada bangunan utama masjid memiliki bentuk atap tajuk susun tiga, bermaterial penutup atap sirap, dengan mustaka dipuncak atapnya.
- B. Serambi masjid berbentuk ruangan terbuka.
- C. Fasade pada bangunan masjid didominasi oleh gaya arsitektur tradisional jawa dengan dinding yang menggunakan material papan kayu.
- D. Belum ada menara/minaret pada bangunan masjid.
- E. Gerbang masjid memiliki bentuk dengan corak arsitektur jawa, atap pada gerbangnya memiliki bentuk tajuk susun dua yang ditopang oleh 4 Soko Guru disekeliling bangunan.
- F. Pagar pada bangunan keliling sudah ada namun hanya bersifat sebagai pembatas saja tanpa ada bentuk arsitektur khusus pada desainnya.

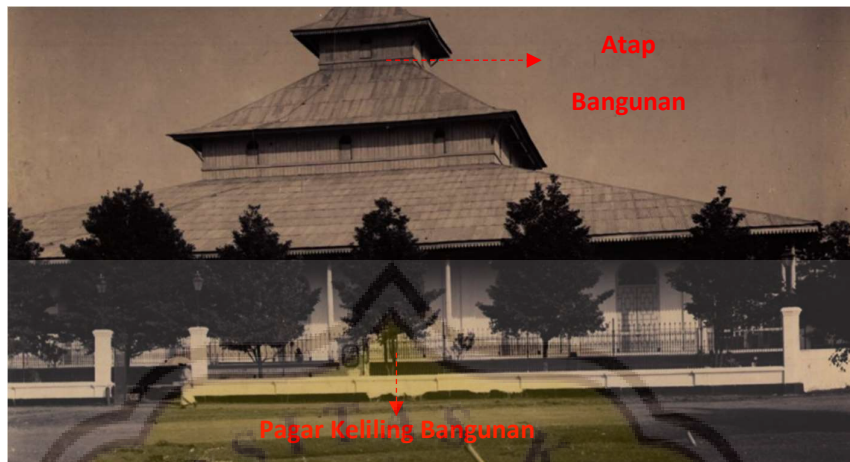
Gambar 5. 4 Perspektif masjid kauman tahun 1900
Sumber: Dokumentasi KITLV.

Gambar 5. 5 Masjid kauman tahun 1900
Sumber: Dokumentasi KITLV Image code 400199

A. Pengamatan berdasarkan pada dokumentasi tahun 1900:

1. Atap pada bangunan masjid masih mengadopsi bentuk atap tajuk susun tiga dengan mustaka di puncaknya, dengan material penutup atap menggunakan sirap.
2. Fasade bangunan sudah mengadopsi teknologi dinding dan kolom menggunakan struktur Kolonial dengan deretan kolom penyangga atap.

3. Serambi pada bangunan terletak di arah utara, timur dan selatan bangunan dengan ruangnya yang merupakan ruang terbuka.
4. Belum ada minaret/menara pada area bangunan masjid.
5. Tidak ada gerbang pada area bangunan masjid.
6. Pagar keliling bangunan berubah bentuk dari tahun 1874-1875 dimana pagar menggunakan material dinding bata yang dikombinasikan dengan pagar besi.

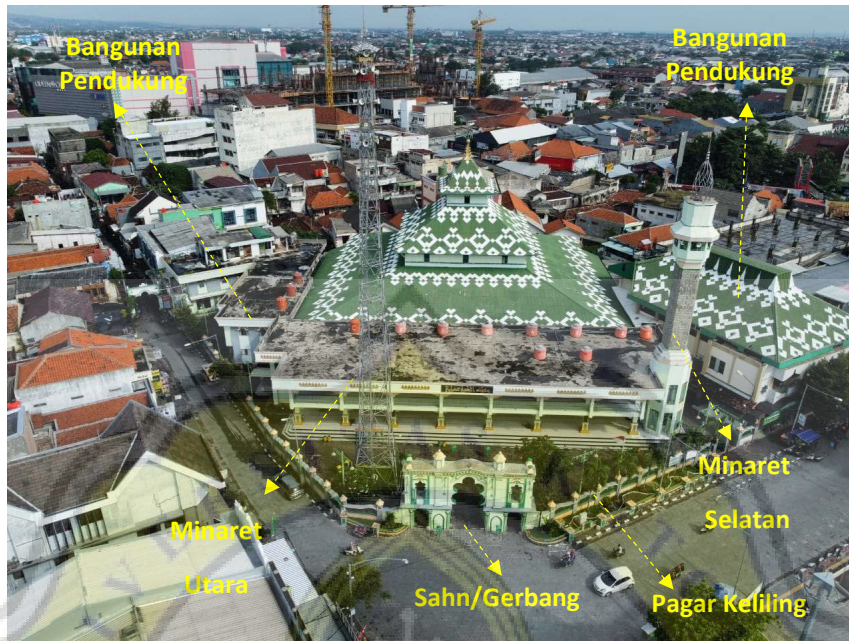
Gambar 5. 8 Masjid kauman tahun 2022

1. Atap pada bangunan tidak mengalami perubahan bentuk dan material penutup atap (masih sama seperti kondisi masa orde baru).
2. Serambi masih seperti kondisi masa orde baru.
3. Fasade bangunan tidak masih seperti kondisi masa orde baru.
4. Minaret sisi selatan dibangun oleh Badan Pengelola Masjid Besar Kauman Semarang berbahan konstruksi beton dan bata pada tahun 2000an.
5. Gerbang (Sahn) dan pagar keliling bangunan tidak mengalami perubahan sama seperti tahun 1920.
6. Pagar tidak mengalami perubahan bentuk.

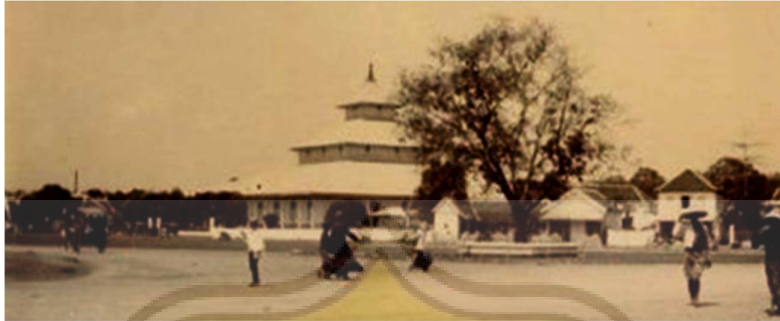
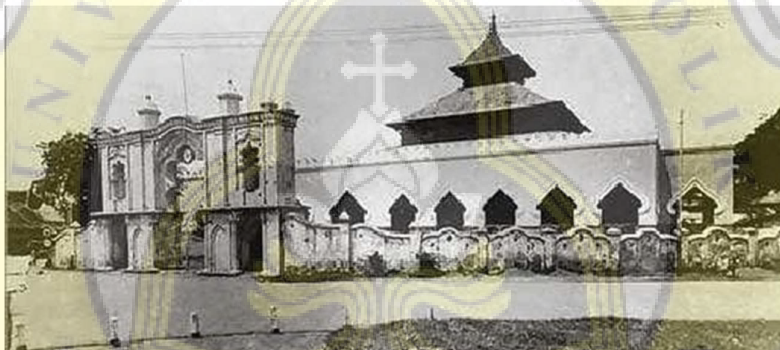
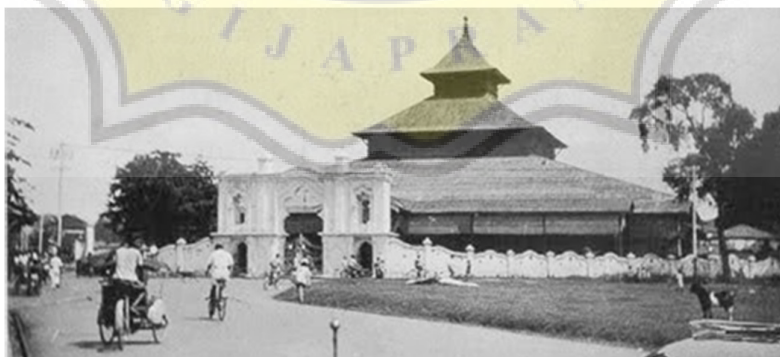
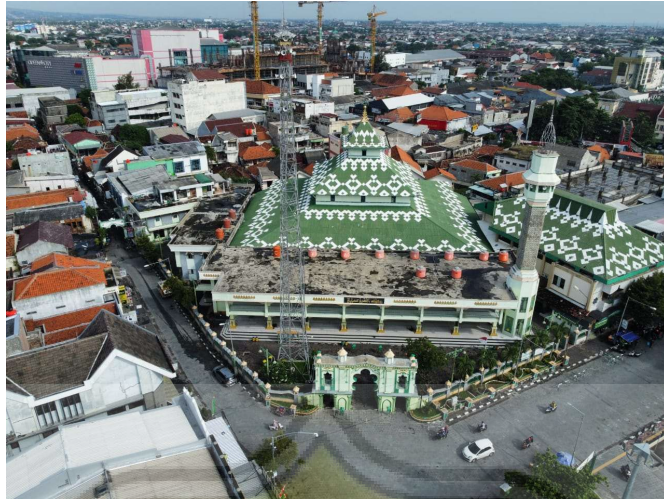
Gambar 5. 11 Situasi Masjid kauman tahun 1900
Sumber: Dokumentasi KITLV Image code 400199

Gambar 5. 12 Situasi Masjid Kauman tahun 1920
Sumber: Dokumentasi Collectie Tropenmuseum Inventarisnummer TM-33007870

Gambar 5. 13 Situasi Masjid kauman tahun 1948
Sumber: Dokumentasi Semarang Tempo Dulu, 1948.

Gambar 5. 14 Masjid kauman tahun 2022

Berdasarkan dokumentasi tahun 1900, 1920, 1948 dan tahun 2022 dimana masjid tidak mengalami perubahan bentuk yakni masih mengadopsi bentuk atap tajuk susun tingkat 3 yang merupakan ciri khas dari arsitektur masjid bertipe demakan.

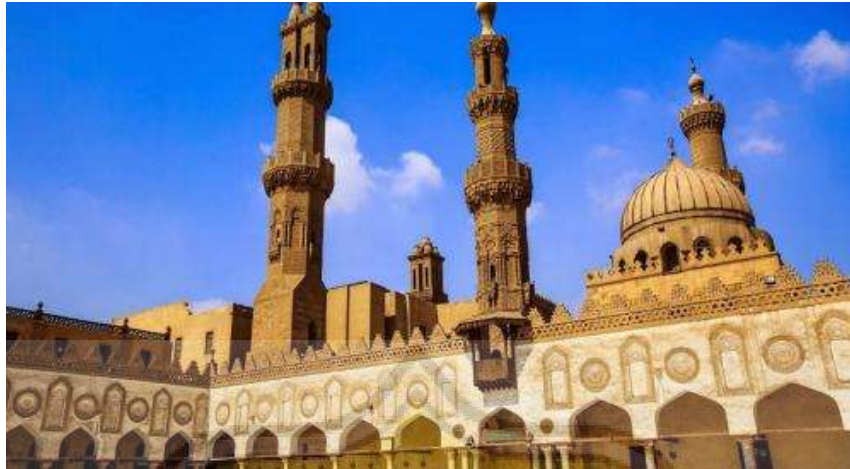
Gambar 5. 15 Masjid kauman tahun 2022

Gambar 5. 16 Minaret bercorak Mesir pada Masjid Al Azhar Mesir

Berdasarkan pengamatan pada dokumentasi tahun 2022 minaret sisi utara merupakan minaret berkonstruksi baja, sedangkan untuk minaret sisi selatan pada Masjid Besar Kauman Semarang memiliki modifikasi bentuk namun memiliki kemiripan dengan minaret bercorak mesir.

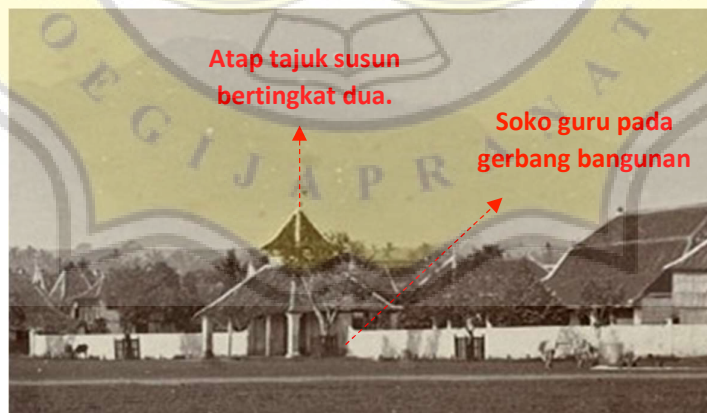
Gambar 5. 17 Gerbang Masjid Kauman 1874-1875 M.

Berdasarkan pengamatan pada dokumentasi tahun 1874-1875 gerbang pada bangunan Masjid Besar Kauman Semarang mengadopsi corak arsitektur tradisional

jawa, dilihat dari atapnya yang berbentuk atap tajuk susun tingkat dua dan ditopang oleh 4 soko guru disekeliling gerbang.

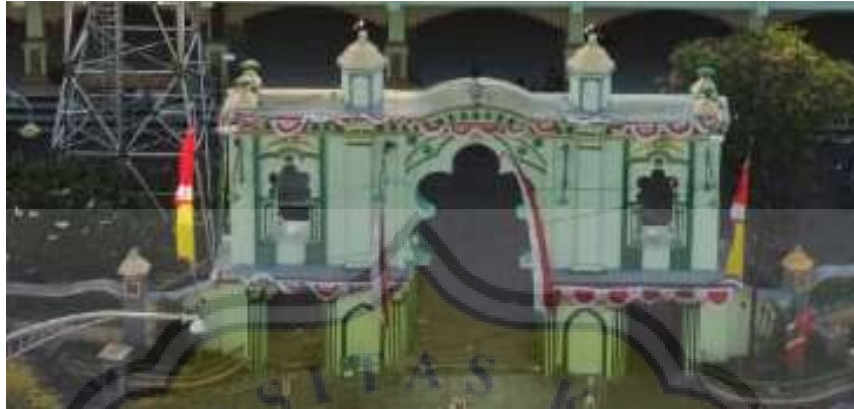
Gambar 5. 18 Portal Pada Gerbang (*Sahn*) Masjid Kauman.
Sumber: Dokumentasi Pribadi, 2022.

Gambar 5. 19 Corak Arsitektur Portal Masjid Iran.

Berdasarkan pengamatan pada dokumentasi tahun 2022 bentuk portal pada gerbang masjid didominasi oleh bentuk lengkung yang mengadaptasi bentuk dasar dari daun waru yang mengadaptasi prinsip dari corak arsitektur Iran (Persiani).

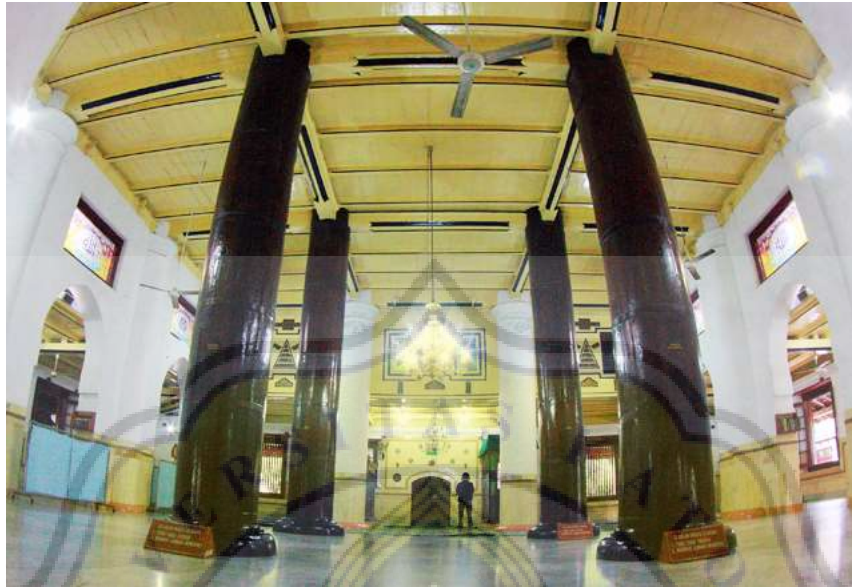
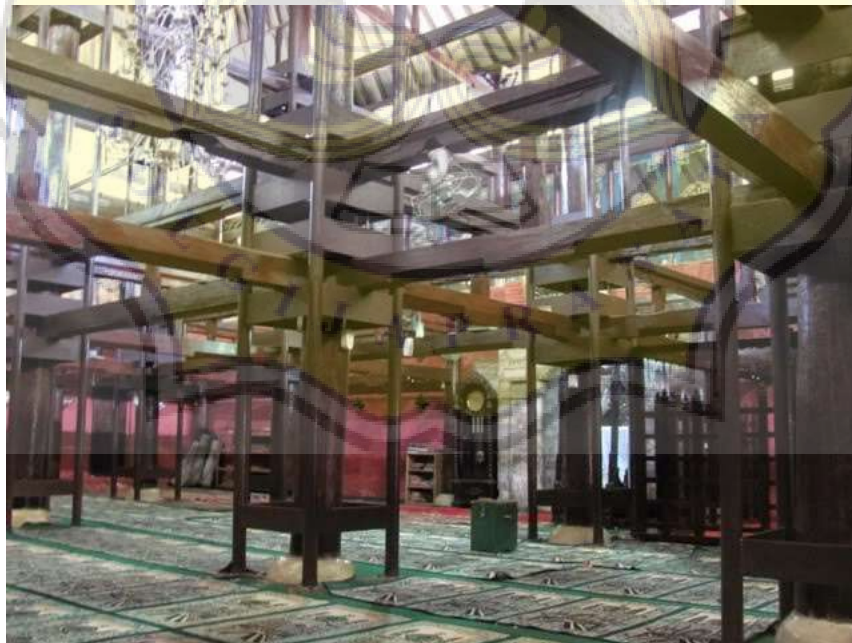
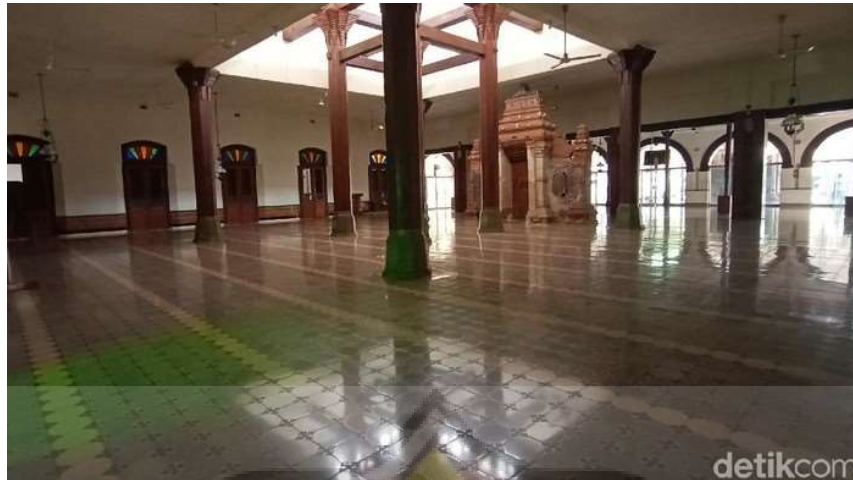
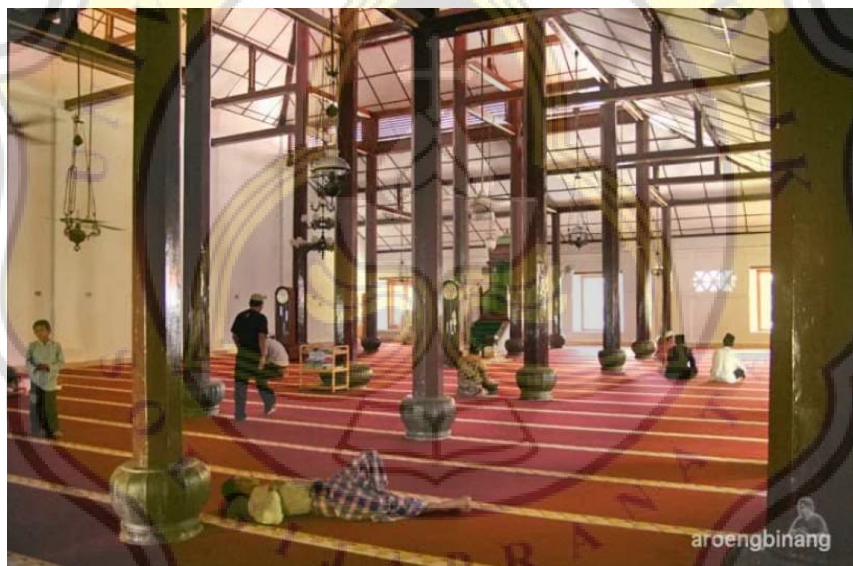
Gambar 5. 10 Soko Guru Masjid Agung Demak

Gambar 5. 20 Soko Guru Masjid Sang Cipta Rasa Cirebon

Gambar 5. 21 Soko Guru Masjid Menara Kudus

Gambar 5. 22 Soko Guru Masjid Agung Banten

Dari pengamatan diatas, masjid-masjid di pesisir pantai pulau jawa tersebut memiliki kesamaan bangunan beratap tingkat tajuk susun namun dengan soko guru (tiang penyangga) yang berbahan menggunakan material kayu.

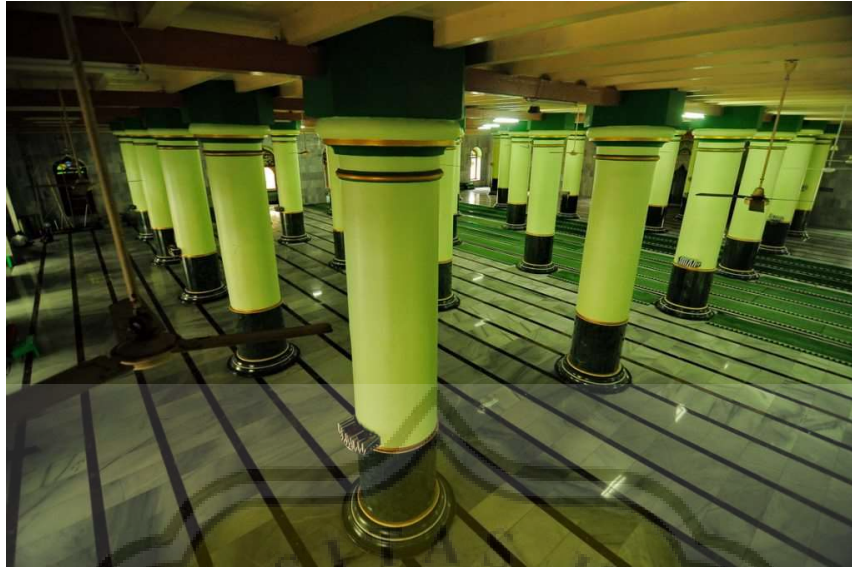
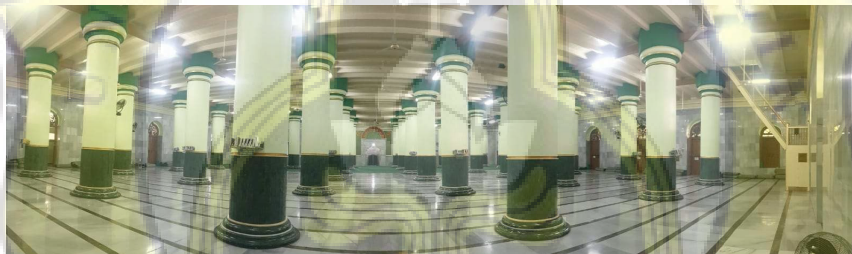
Gambar 5. 23 Tiang/Pilar Penyangga Masjid Besar Kauman Semarang
Sumber: Krisprantono, 2019

Gambar 5. 24 Citra Panorama Bangunan Utama Masjid Besar Kauman Semarang
Sumber: Dokumentasi Pribadi, 2022.

Gambar 5. 25 Pilar/Kolom Penyangga Atap Bangunan Utama Masjid Besar Kauman Semarang
Sumber: Dokumentasi Pribadi, 2022.

Masjid Besar Kauman Semarang, tidak menggunakan soko guru yang berbahan kayu seperti Masjid Agung Demak, Masjid Agung Kasepuhan Cirebon, Masjid Agung Banten dan Masjid Agung Kudus. Sistem strukturnya menggunakan tiang (pilar penyangga) yang dikombinasikan dengan dinding bata setebal 80 cm. Hal ini menunjukkan ketidakmampuan ahli bangunan Belanda pada masa itu mencerna aplikasi sistem konstruksi empyak bronjong. Penggunaan sistem tektonik yang rigid ini menggantikan prinsip tektonik 4 soko guru digantikan dengan 36 soko (pilar) berdiameter \pm 100 cm. Pada rangkaian bangunan ini juga dikenal sistem dhingklik yang menopang pilar pilar balok kayu yang lebih kecil di atasnya dan bentuk bangunan itu dan seterusnya.

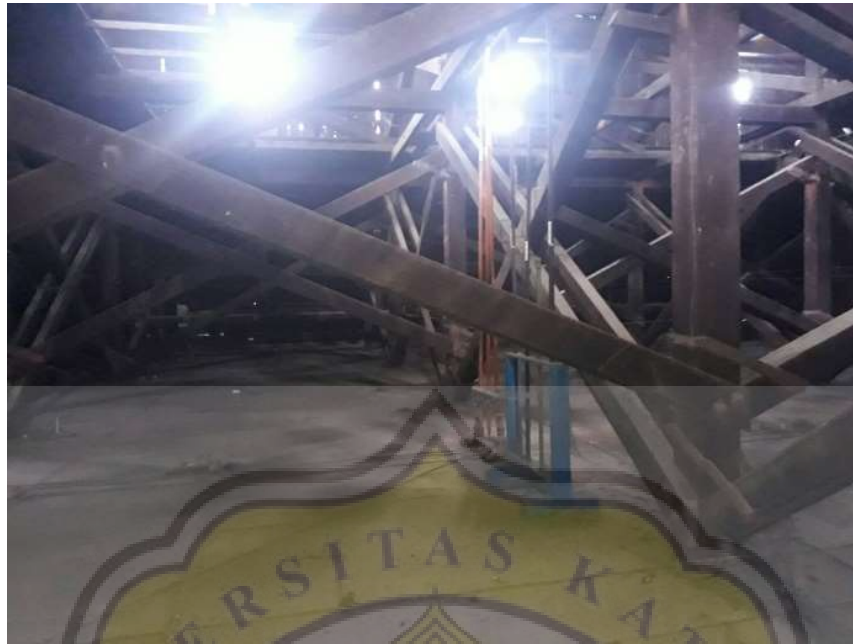
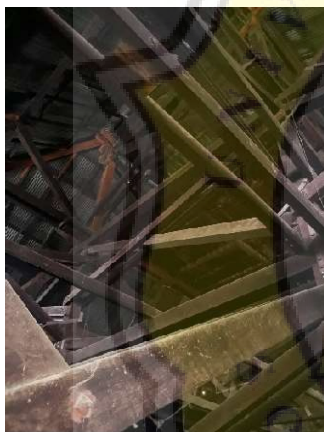
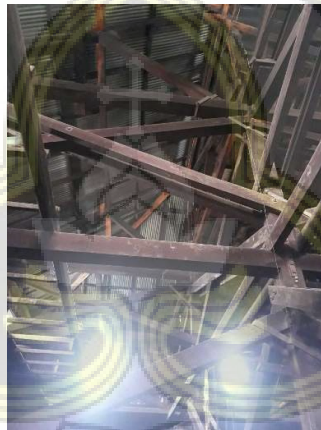
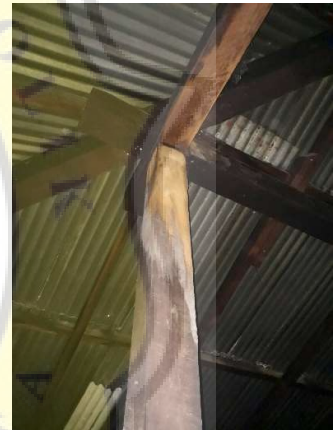
Gambar 5. 28 Konstruksi Rangka Kayu Penyangga Atap Masjid Besar Kauman Semarang
Sumber: Dokumentasi Pribadi, 2022.

Selain itu Sistem kuda-kuda Masjid Kauman Semarang ini menggunakan konstruksi rangka kayu untuk membentuk dan menyangga atap bangunan yang berbentuk tajuk susun bertingkat tiga, bentuk strukturnya nampak sedikit rumit dan sepertinya satu-saunya struktur konstruksi kayu dengan bentang yang lebar yang dimungkinkan hanya digunakan oleh Masjid Kauman Semarang.
