**LAPORAN HASIL PENELITIAN
MENGHITUNG KERUGIAN KERUSAKAN BANGUNAN KAMPUS
UNIKA DARI DAMPAK LONGSOR MERAYAP**

**PROGRAM STUDI TEKNIK SIPIL FAKULTAS TEKNIK
UNIVERSITAS KATOLIK SOEGIJAPRANATA
SEMARANG
2020 - 2021**

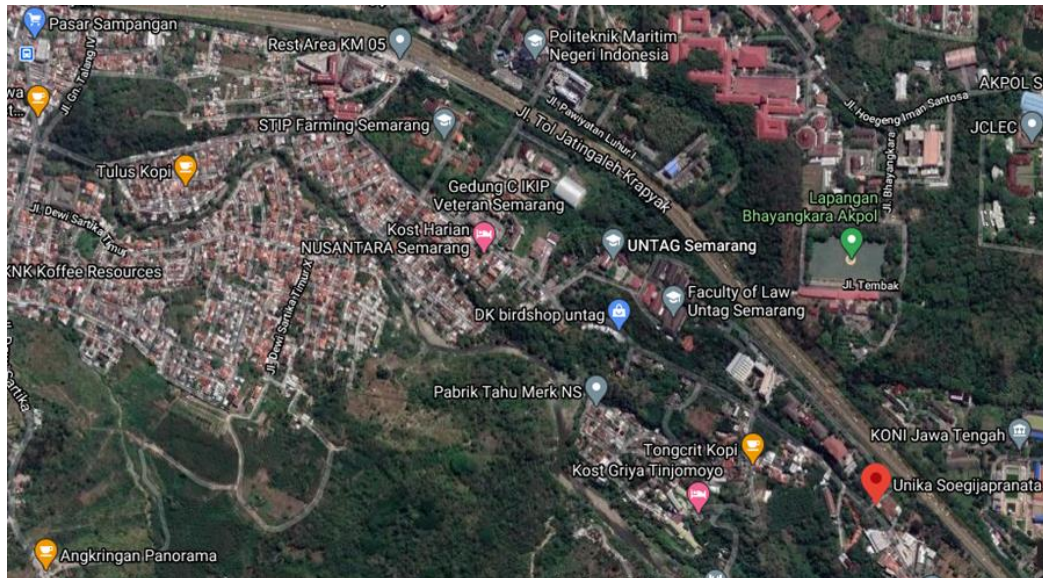
Gambar 2. Foto udara wilayah pergerakan tanah sektor Kampus Unika Soegijapranata sampai jembatan Besi Sampangan.

Pergerakan longsor merayap ternyata mengalami perluasan. Dari hasil penelitian Geologi UGM tahun 1990 di Unika dan sekitarnya yang aktif bergerak jalur kampus UNTAG, sedang Unika tergambar rekahan - rekahan kecil. Namun dengan berjalannya waktu tahun 2020 sudah sampai pertigaan arah Tinjomoyo (pintu keluar kampus Unika). Pergerakan longsor merayap disuatu kawasan terlihat aktif saat musim penghujan. Bangunan – bangunan di area

patahan akan bergerak perlahan – lahan meluncur dari kopertis ke bawah sampai sungai Kaligarang. Foto udara wilayah pergerakan tanah sektor Kampus Unika Soegijapranata sampai jembatan Besi Sampangan dapat dilihat pada Gambar 2.
