BAB. IV HASIL DAN PEMBAHASAN

4.1 Data umum rumah dinas Bupati Rembang

4.3 Deskripsi dan Kondisi Kerusakan

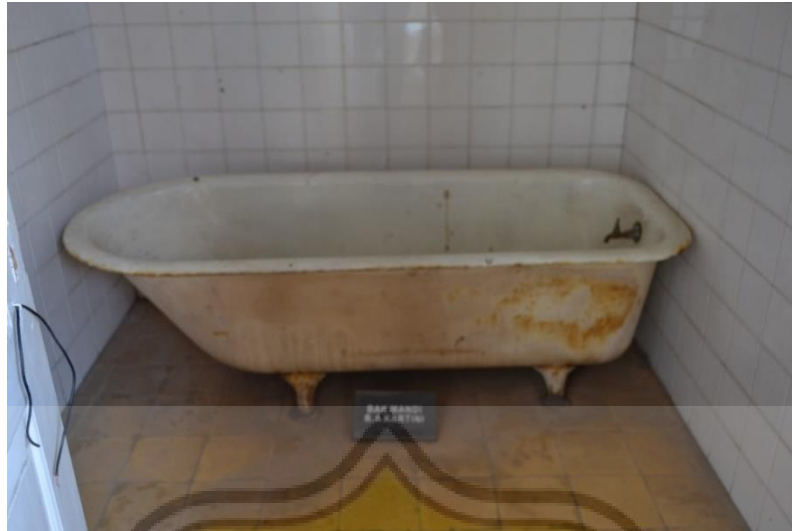
Pada tahun ini juga terdapat penggantian lantai keramik dinding pada kamar mandi ruang tidur RA kartini. Dari motif dan ukuran keramik tambahan sangat berbeda, dimana ukuran eksisting adalah keramik dinding berukuran 20x20cm berwarna cream kekuningan dengan sistem pemasangan dengan campuran semen merah, sedangkan pada kondisi saat ini atau material pengganti menggunakan keramik berukuran 15x15 cm berwarna putih. Nat lantai dan dinding tidak serasi. Didalam ruangan ini terdapat batub yang masih asli. Namun ruangan ini tidak di pergunakan.

Gambar 4. 10 penggantian keramik dinding

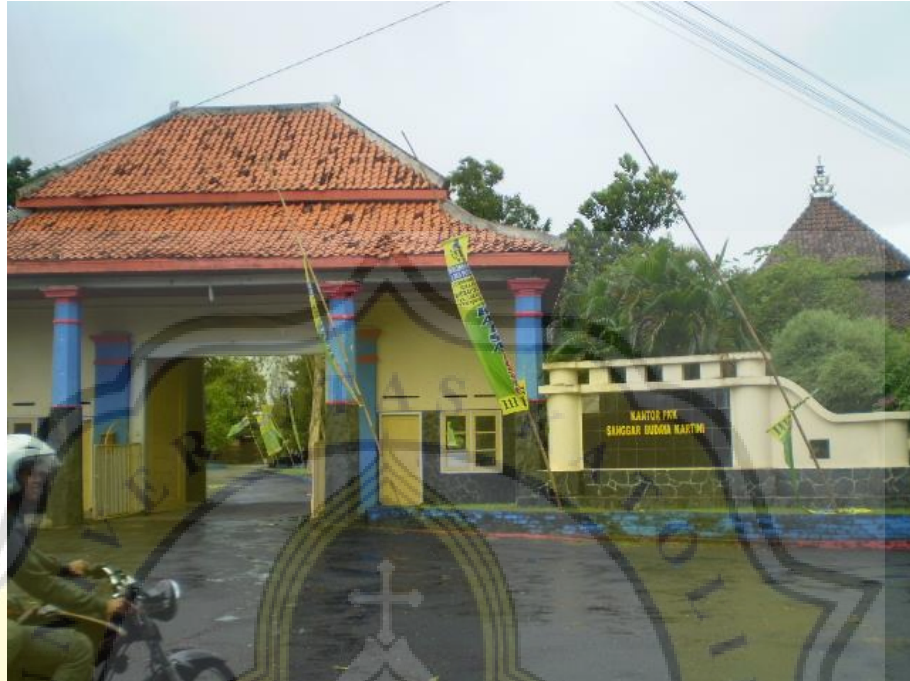
Gambar 4. 18 kondisi sebelum diperbaiki
(Sumber: Dokumen pengelola)

Gerbang masuk kawasan rumah dinas diperbaiki pada tahap ini terjadi penggantian listplank, pengecatan dinding, pelepasan batu tempel pada kolom gerbang dan pengecatan ulang kusen

pintu dan jendela. Disamping itu pada bangunan Pendopo dan Bangunan Induk juga dilakuka pengecatan ulang pada eksterior bangunan menggunakan cat dinding watersield.

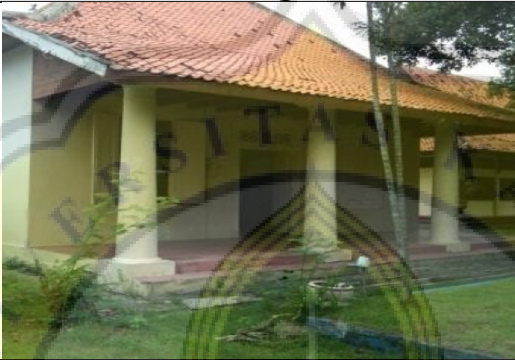
Bangunan ini masih asli hanya ada penambahan partisi triplekek yang direkomendasikan untuk dibongkar. Kerusakan terjadi pada atap, genteng tidak asli semua diganti dengan genteng kodok sesuai dengan penutup atap aslinya. Usuk dan reng yang rusak atau lapuk perlu diganti atau direhabilitasi sedangkan yang masih baik perlu diadakan pengawetan. Perlu adanya rehabilitasi plafond, lantai ubin warna 30x30 tidak asli diganti ubun abu abu 20x20.

<p>Kerusakan pada atap, genteng reng dan usuk Penambahan partisi dari triplek direkomendasikan untuk dibongkar</p>
2

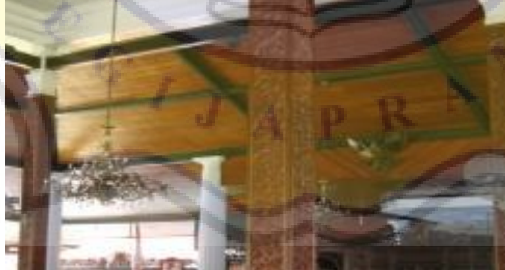
<ol style="list-style-type: none"> 1. Kolom Soko Guru yang ditutup lapisan papan yang diukir. 2. Kerusakan pada atap, listplank karena talang yang bocor

Konstruksi atap perlu perbaikan pada bagian bagian yang rusak, semua reng diganti sedangkan usuk dikonsolidasi dan rehabilitasi. Kerusakan talang disebabkan karena sudah banyak berkarat sehingga perlu penggantian. Kerusakan lain juga pada listplank terutama warna mulai pudar dan beberapa bagian listplank mengalami pelapukan karena selalu terkena air hujan dan sinar matahari sehingga terjadi muai susut yang terus menerus. Plafond dari lambarsering yang

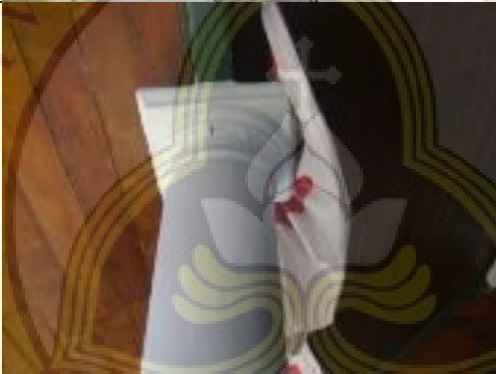
Plafond pada daerah tengah berupa plafond tumpangsari yang dicat putih tidak mengalami kerusakan. Plafond menggunakan papan lambersiring yang dipolitur. Kerusakan pada plafond terletak pada ujung ujung papan lambersiring yang berdekatan dengan papan listplank dan dempul perkat antar papan banyak yang lepas. sedangkan gording gording penyangga masih dalam keadaan baik dicat warna hitam. Penambahan komponen material baru hanya pada pelapisan Soko Guru dengan papan kayu yang diukir, sehingga perlu dilepas. Kolom kolom Pilar Doria yang ada disekitarnya juga masih asli kerusakan berupa lubang lubang dan mengelupas terutama pada bagian atas yang menyangga blandar dan warna yang mulai kusam.

<p>Kerusakan pada dempul penghubung lambersiring. plafond</p>
3

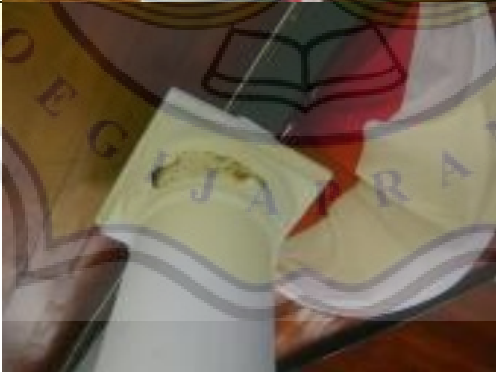
<p>Kerusakan pada Pilar Doria bagian atas</p>

Kerusakan pada pillar Doria berupa penggumpalan dan lobang atas kolom. Kerusakan lantai berupa permukaan ubin banyak yang mengelupas dan warna kusam.

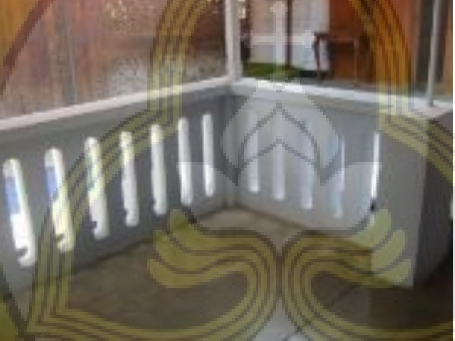
Lantai ubin ukuran 20x20cm banyak yang mengalami kerusakan akibat fungsi.
3

Kerusakan pada emper terutama pada ubin yang sudah banyak mengalami pengelupasan permukaan. Pada dinding ditutup triplek setinggi plafond diperkirakan plasteran dinding banyak mengalami kerusakan. Dempul pada plafond banyak yang lepas dan warna politur mulai memudar.

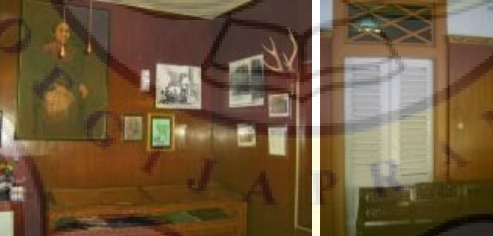
Kosen dan Pintu dari kayu jati terawat baik.

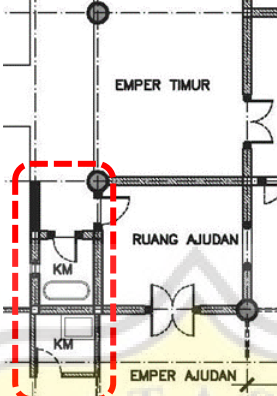
Penambahan Kamar Mandi/WC
2

Pada bagian ini terdapat dua kamar mandi, satu kamar mandi didepan dekat emper ajudan adalah bangunan tambahan sehingga direkomendasikan untuk dibongkar. Sedangkan kamar mandi disebelah Ruang Ajudan di Emper Timur menurut hasil wawancara bath tub dan shower yang ada dalam kamar mandi didalamnya dulu digunakan oleh R.A. Kartini. Dilihat dari ketebalan dinding yang tebalnya 1,5 batu diperkirakan dinding ini asli tetapi terdapat penambahan pelapisan keramik pada sekeliling dinding pada dinding, direkomendasikan agar

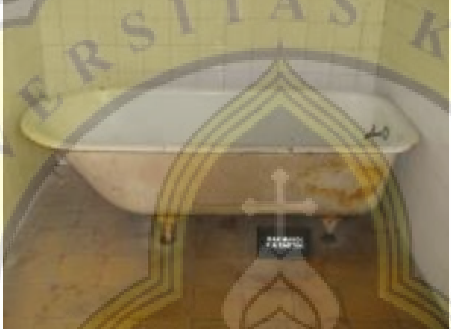
Penambahan Keramik dinding 10x10cm yang tidak sesuai dengan aslinya yaitu keramik 20x20cm berwarna cream kekuningan.
3

keramik dilepas digantikan ubin yang sama dengan ubin yang ada pada lantai kamar mandi.

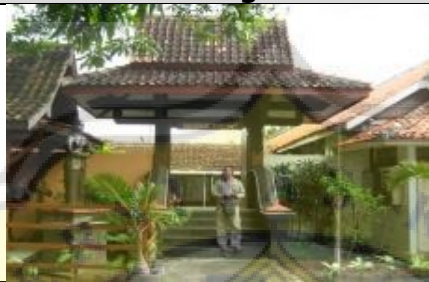
Penambahan bangunan Pintu Gerbang menggunakan struktur beton bertulang.
2

ruang koli terdapat bangunan tambahan tangga menuju pintu gerbang beratap. Disebelah pintu gerbang terdapat bangunan tambahan tanpa dinding difungsikan untuk melindungi kereta dengan patung kuda. Kedua bangunan ini direkomendasikan untuk dibongkar sehingga dinding pagar yang asli bisa terlihat dan difungsikan sebagai pagar dinding.

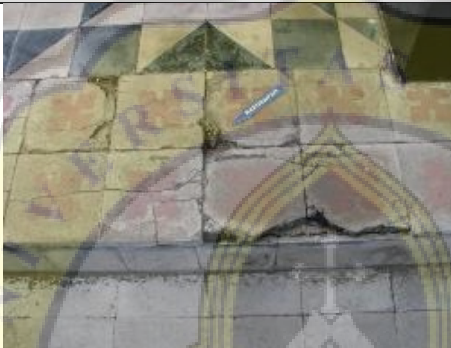
<p>Spesifikasi:</p> <ul style="list-style-type: none"> • Lantai Ubin Motif uk.20x30cm, tebal 2cm • Finishing Porselen <p>Kerusakan: Lantai Ubin Warna dan motif mengalami kerusakan dan warna mulai pudar</p> <p>Lokasi : Pendopo</p>
2

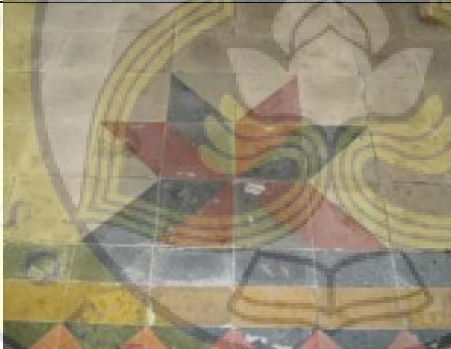
<p>Spesifikasi:</p> <ul style="list-style-type: none"> • Lantai Ubin Motif uk.20x30cm, tebal 2cm • Finishing Porselen <p>Kerusakan: Lantai ubin mengalami kerusakan warna mulai pudar</p> <p>Lokasi : Pendopo</p>
3

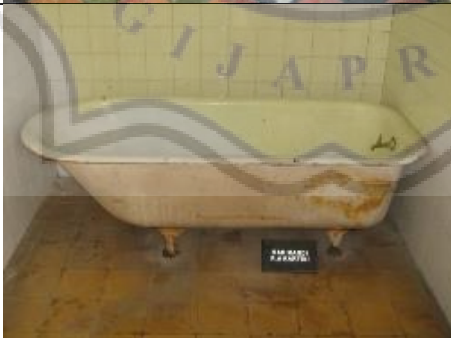
<p>Spesifikasi:</p> <ul style="list-style-type: none"> • Lantai ubin polos uk.20x30cm, tebal 2cm • Finishing teraso. <p>Kerusakan: Kotor dan warna mulai kusam.</p> <p>Lokasi : Kamar Mandi Emper Timur</p>

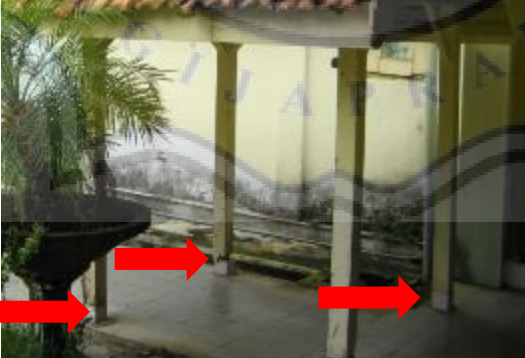
<p>Spesifikasi: Kolom Kayu 15x15cm. fungsi struktur penopang bangunan</p> <p>Kerusakan:</p> <ul style="list-style-type: none"> • warna kusam. • Material kayu pada bagianbawah mengalami pelapukan.

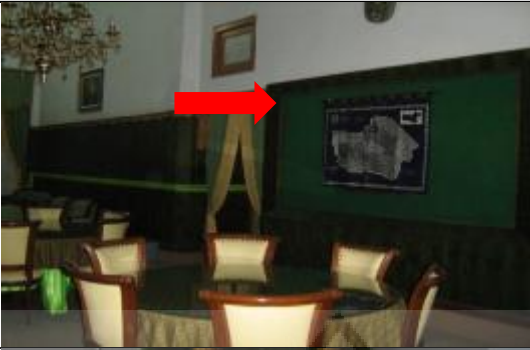
<p>Spesifikasi: Pasangan dinding interior bata finishing plester aci dan cat</p> <p>Kerusakan: Kerusakan pada plesteran dan penambahan ornamen dinding.</p> <p>Lokasi : Bangunan Induk</p>
2

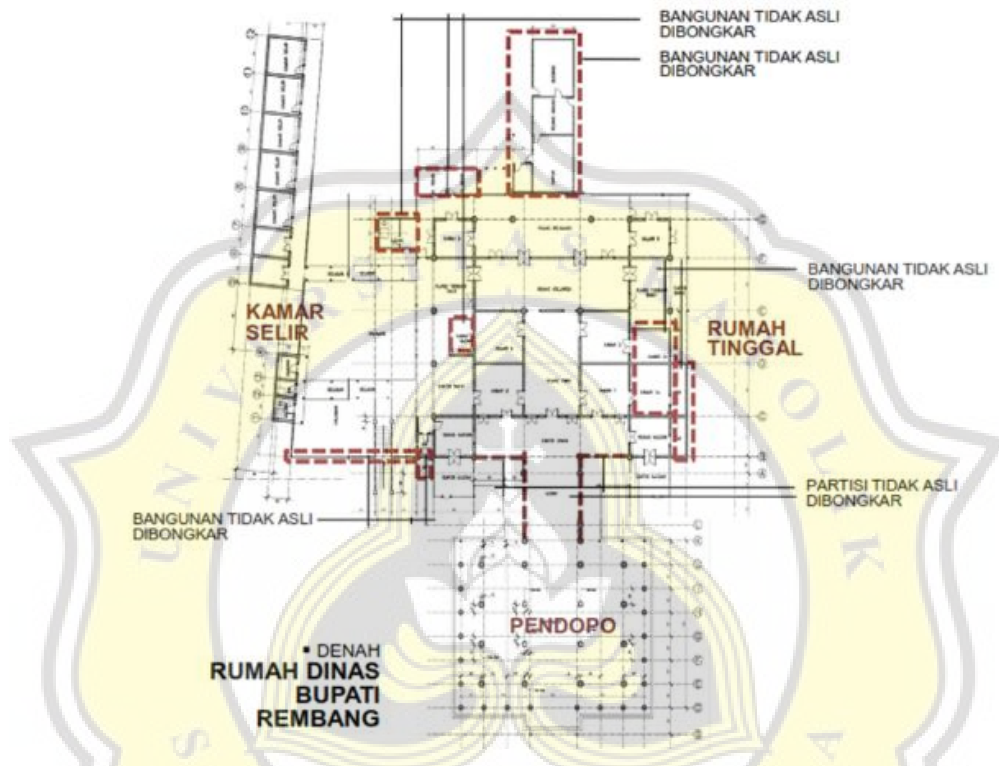
Gambar 4. 36 Mapping Dinding Tambahan

Disamping kerusakan komponen bangunan pada bangunan induk terdapat ruang dan bangunan tambahan yang alasan penambahannya adalah pemenuhan kebutuhan fungsi akan bangunan ruah dinas. Adapun rangkuman kerusakan bangunan induk adalah sebagai berikut ini.

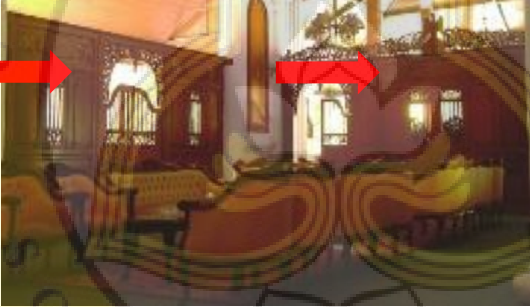
<p>Spesifikasi:</p> <ul style="list-style-type: none"> • Partisi Kayu Jati yang diukir Tinggi 230cm tebal 3-4 cm • Struktur berupa balok kayu 12x15cm <p>Kerusakan: Partisi jati ukir pada area dalam tidak asli.</p> <p>Lokasi : Pendopo</p>

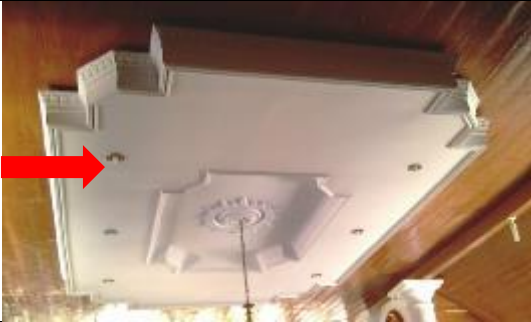
<p>Spesifikasi:</p> <ul style="list-style-type: none"> • Rangka Hollow • Penutup Gypsum 9mm dropceilling. <p>Kerusakan: Material Gypsum tidak sesuai dengan aslinya (Tambahan)</p>
3

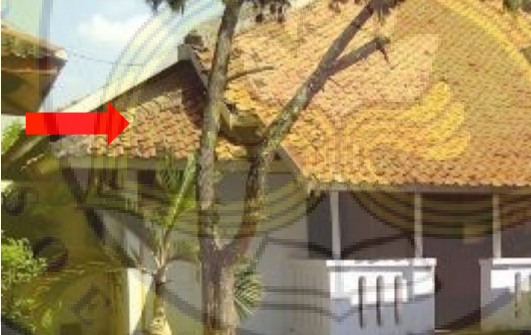
<p>Spesifikasi:</p> <ul style="list-style-type: none"> • Genteng tanah liat • Lisplank kayu 20cm tebal 2cm finishing cat kayu. <p>Kerusakan: Atap kamar Mandi tidak asli.</p>

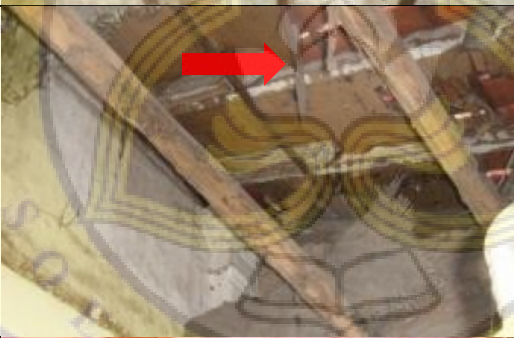
<p>Spesifikasi:</p> <ul style="list-style-type: none"> • Usuk Kayu 5x7cm • Reng 2x3cm <p>Kerusakan: usuk triplek dan reng mengalami pelapukan karena kebocoran atap sehingga air hujan membasahi rangka atap.</p>
4

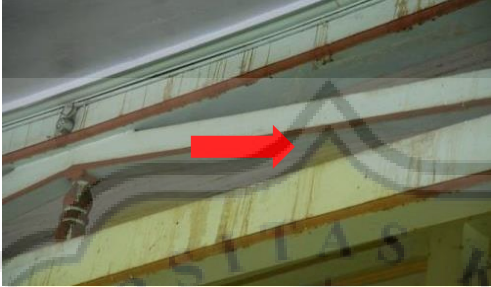
Spesifikasi: <ul style="list-style-type: none">• Kayu 20x20cm Kerusakan: <p>Kerusakan kebocoran atap menyebabkan air rembes mengenai material sehingga balungan menjadi kotor dampak jangka lama balungan dapat mengalami pelapukan dan menurunkan kekuatan</p>
2

1. Kerusakan kebocoran atap 2. kotor	Sebelum pekerjaan pembersihan dilakukan untuk permasalahan kebocoran atap mesti diselesaikan dahulu. Cleaning material Kayu yang kotor dibersihkan dengan cara menyikatnya dengan air sabun detergent sampai bersih, setelah itu dikeringkan.
2

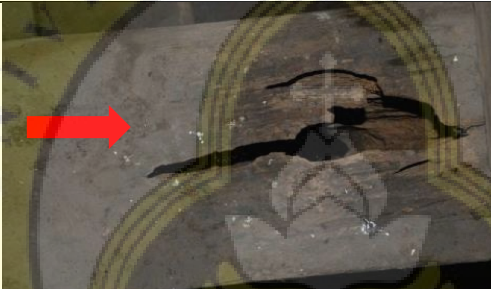
Spesifikasi: <ul style="list-style-type: none">• kayu 20x20cm Kerusakan: <p>Pelapukan kayu blandar singup pamanjang</p>
3

Pelapukan kayu belandar singup pamanjang	a. Bounding: Kayu bandar yang mengalami pelapukan di bonding dengan ukuran kayu dan jenis yang sama sehingga tercapai ukuran dan kondisi yang sama. Atau apabila kalau sudah tidak dimungkinkan maka diganti dengan material kayu baru dengan ukuran yang sama. b. Pengecatan Ulang: Setelah pekerjaan treatment selesai maka dilakukan finishing cat atau dilakukan dengan lapisan anti rayap.
3

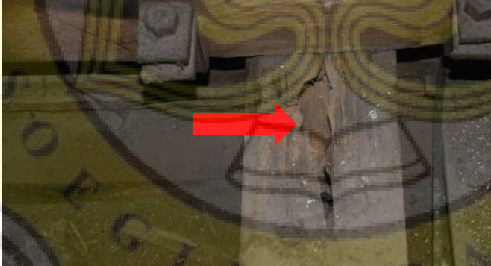
Spesifikasi: <ul style="list-style-type: none">• kayu 20x20cm Kerusakan: <p>Pelapukan kayu penyangga blandar</p>

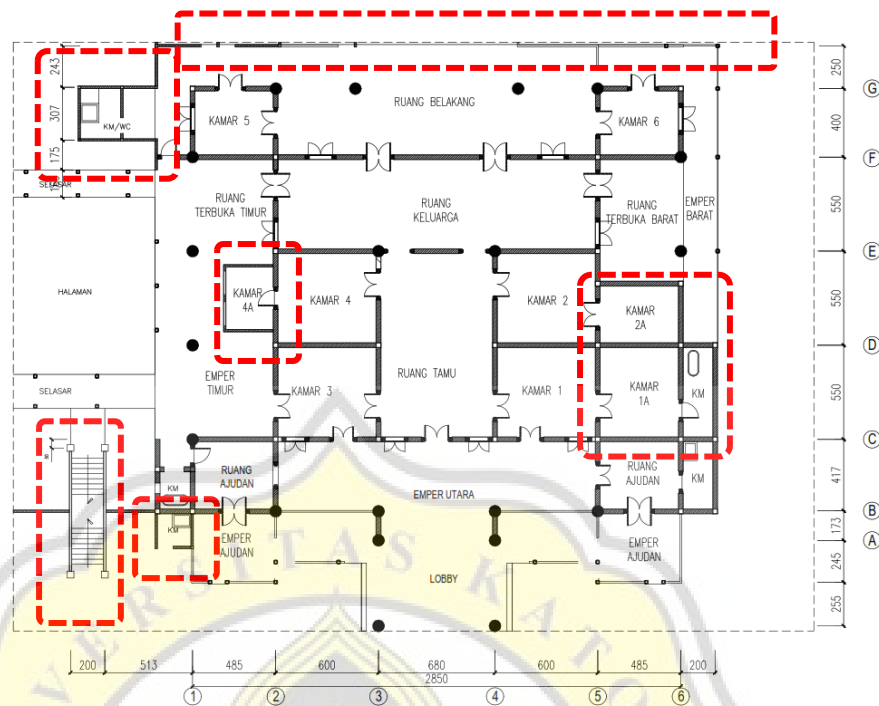
Gambar 4. 39 Analisa Konservasi Layout Bangunan Induk

Penambahan ruang yang ditujukan untuk menunjang kegiatan rumah tinggal bupati menyebabkan perubahan struktur ruang, hal ini berdampak pada keaslian bangunan bila ditinjau dari ciri khas bangunan Indische Empire Style yang berkembang pada tahun 1800 sd 1900an, beberapa ruangan tambahan pada bangunan rumah dinas bupati direkomendasikan untuk dibongkar untuk memunculkan keasliannya. Adapun denah pembongkaran adalah sebagai berikut.

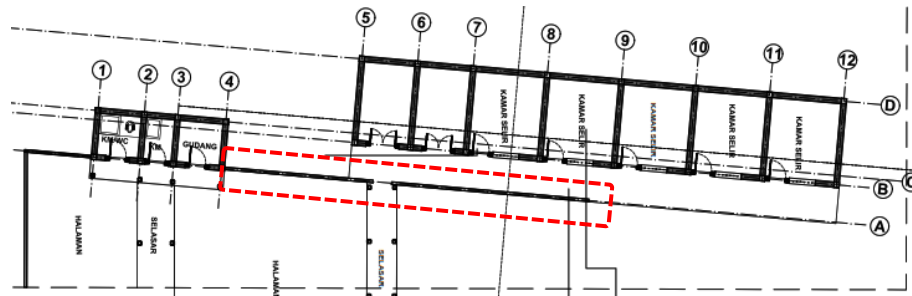
Gambar 4. 41 Denah Eksisting Kamar Selir

Prosentase perubahan tata ruangan pada bangunan Kamar selir sangat minim. Bahkan bisa dibilang tidak ada, penambahan hanya pada selasar berupa dinding yang direkomenadsikan untuk dibongkar. Sehingga bangunan kamar selir setelah dinding tambahan dibongkar menjadi seperti dibawah ini.

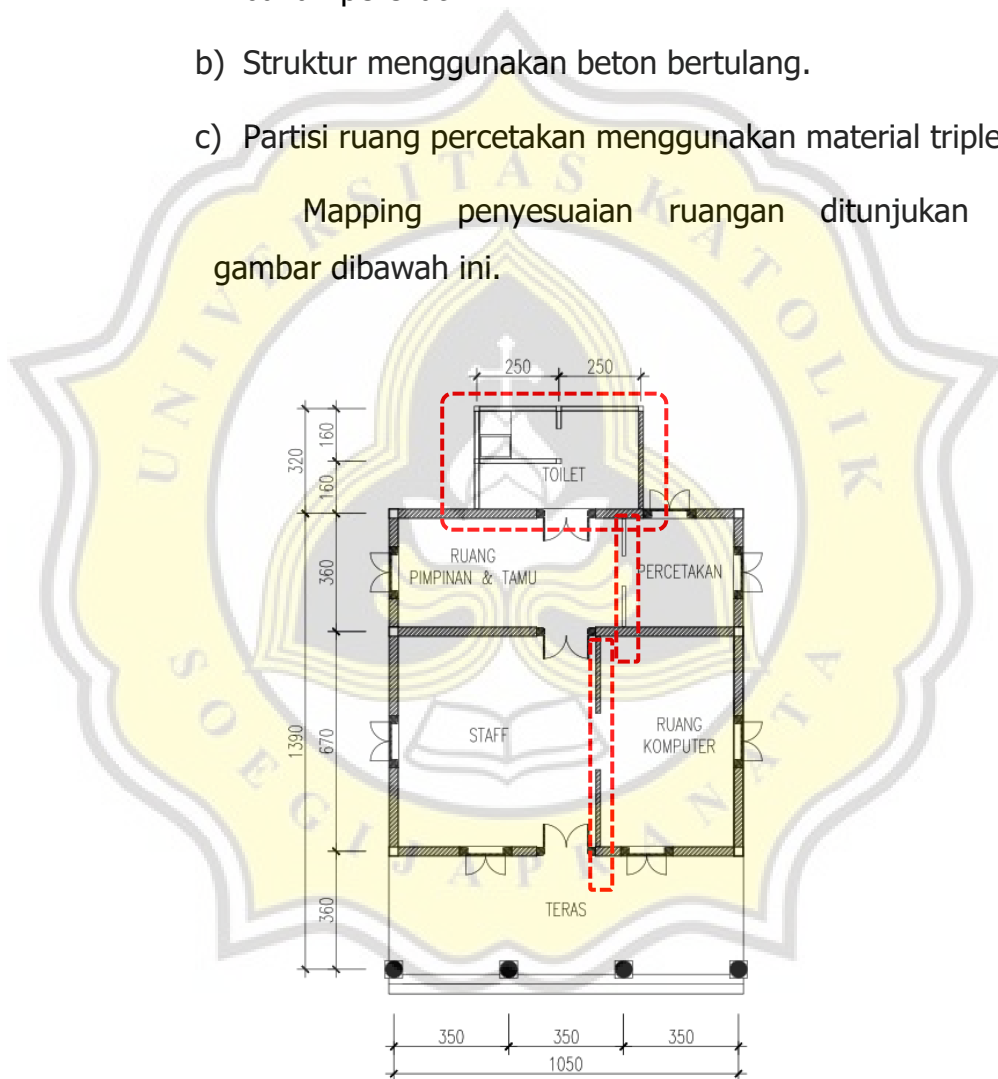
Gambar 4. 43 Denah Konservasi Layout Gedung Sekolah

- a) Pasangan ruangan menggunakan pasangan dinding 1/2 bata dengan plesteran campuran PC dan Pasir sebagai bahan perekat.
- b) Struktur menggunakan beton bertulang.
- c) Partisi ruang percetakan menggunakan material triplek.

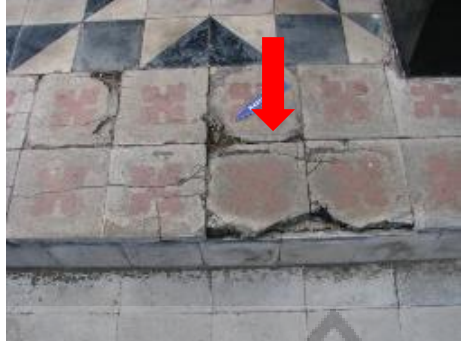
<p>Lokasi : Bangunan Pendopo</p> <p>Spesifikasi: Lantai Ubin Motif uk.20x30cm, tebal 2cm</p> <p>Kerusakan: Lantai Ubin Warna dan motif mengalami kerusakan dan warna mulai pudar.</p>
2

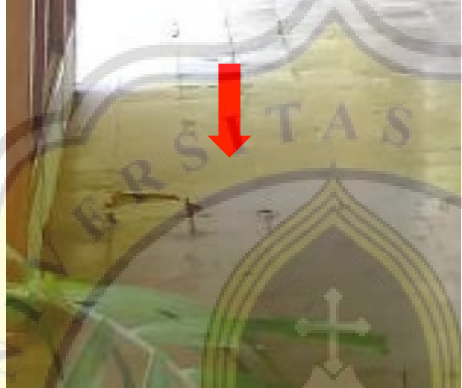
<p>Lokasi : Serambi / transisi</p> <p>Spesifikasi: Lantai tegel warna abu-abu polos uk.20x30cm, tebal 2cm</p> <p>Kerusakan: Kerusakan pada area tepi (Border) ubin mulai aus dan sebagian bidang pecah</p>
3

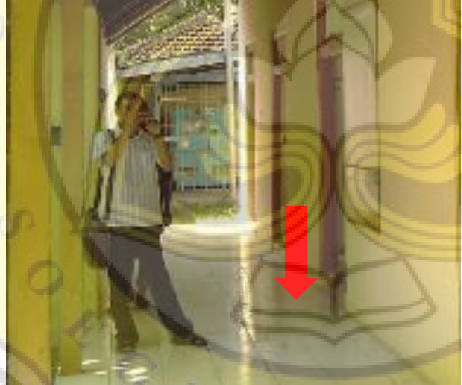
<p>Lokasi : Kamar selir</p> <p>Spesifikasi: Lantai asli adalah tegel warna abu-abu polos uk.20x30cm, tebal 2cm</p> <p>Kerusakan: Lantai ubin diganti keramik putih polos.</p>

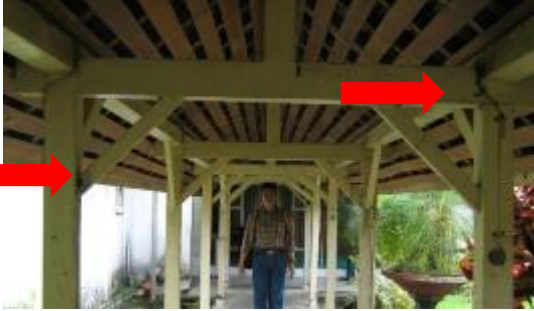
<ul style="list-style-type: none"> Balok dan kuda kuda tidak dicat Cat kayu sudah kusam dan sebagian mengelupas. 	<p>a. Cleaning: Cat dan dempul yang sudah kusam ini harus dikupas dan dibersihkan sampai tampak struktur kayu aslinya (pembersihan kimiawi/chemical cleaning). Pengupasan cat disarankan untuk dilakukan dengan menggunakan bahan pelarut cat seperti <i>acetone</i>, <i>paint</i></p>

<p><i>remover</i>, bahan sekualitas <i>corium</i> dsbnya yang disertai dengan kegiatan <i>scratching</i> dan <i>brushing</i>.</p> <p>b. Bonding: Kayu pada balok yang mengalami pelapukan di bonding dengan ukuran kayu dan jenis yang sama sehingga tercapai ukuran dan kondisi yang sama.</p> <p>c. Pemasangan: pemasangan sangat hati-hati mengingat bangunan eksisting sudah sangat tua.</p> <p>d. Pengecatan Ulang: Setelah pekerjaan treatment selesai maka dilakukan finishing cat ulang pada balok dengan cat kayu.</p>
5

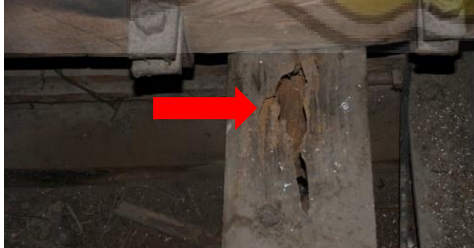
Pelapukan kayu penyangga belandar
