TATA RUANG DALAM RUMAH TERDAMPAK ROB DI DESA MOROSARI, SAYUNG DEMAK

Antonius Ardiyanto
Go Yesaya Wisly Saputra

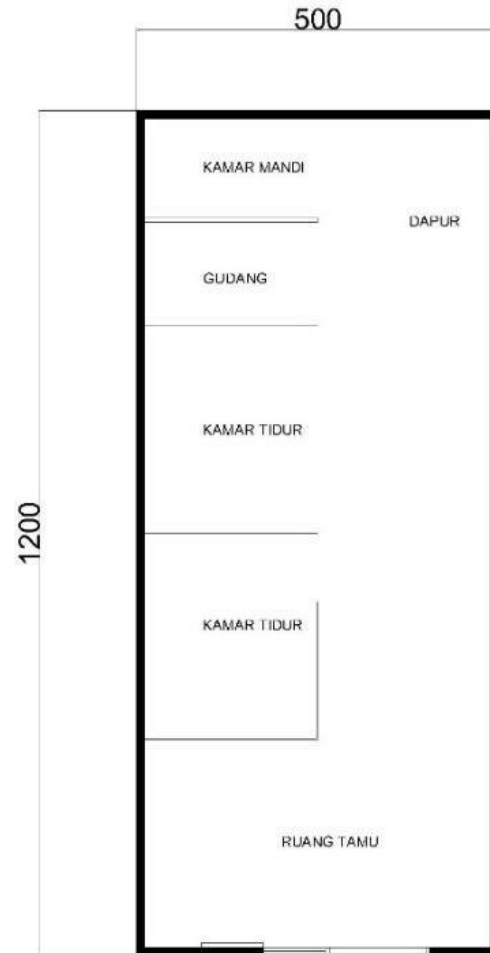
TATA RUANG DALAM

Rumah ini berukuran kurang lebih 5 m x 12 m. Untuk bagian tata ruang dalam, menurut wawancara dengan Mbah Sutikah tidak ada perubahan tata ruang dalam seperti perubahan fungsi ruang karena menaikkan rumah. Ketika menaikkan lantai rumahpun dilakukan secara bersamaan tiap ruangnya.

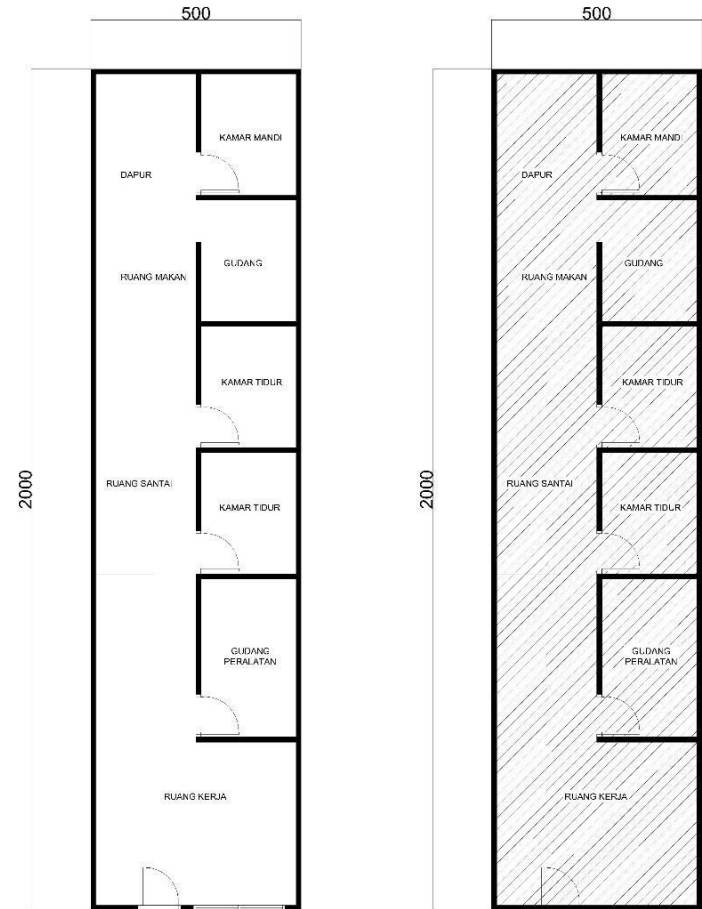
TATA RUANG DALAM

Rumah ini sendiri berukuran kurang lebih 5 m x 20 m. Ketika dilakukan peninggian, Pak Salim melakukan peninggian lantai rumah secara bersamaan setiap ruang. Untuk bagian tata ruang dalam sendiri tidak ada perubahan fungsi ruang karena peninggian rumah akibat banjir rob.

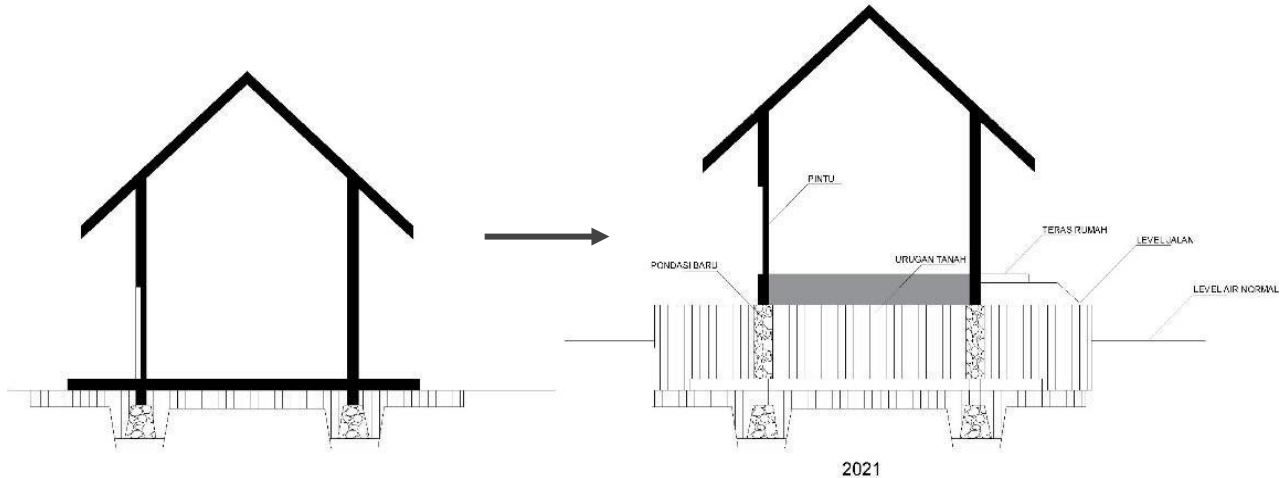
SKEMA PENINGGIAN

Rumah ini adalah rumah baru yang menggantikan rumah lama yang sudah dirubuhkan dan dibangun ulang menjadi rumah baru. Rumah dibangun pada tahun 2021, dan kini berada kurang lebih 70 cm di atas level jalan saat ini. Rumah dibangun dengan pondasi batu kali mengelilingi rumah yang bersampingan langsung dengan air. Kemudian diurug hingga 50-70 cm di atas level jalan. Baru kemudian dibangun rumah baru di atas tanah tersebut.

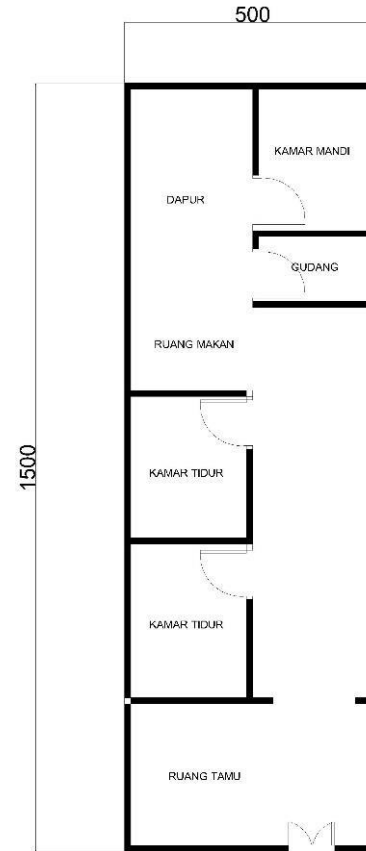
TATA RUANG DALAM

Pada bagian tata ruang dalam, juga seperti pada rumah modern pada umumnya tidak ada perubahan fungsi ruang. Rumah ini sendiri memiliki ukuran kurang lebih 5 m x 15 m

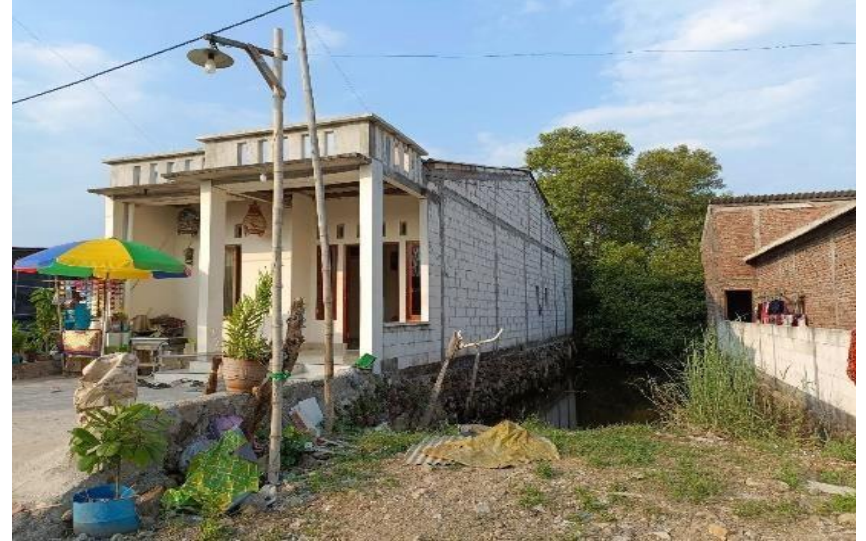
MATERIAL

Rumah ini dibangun dengan material rumah pada umumnya di perkotaan sehingga tidak ada pemanfaatan atau pergantian material seperti pada rumah-rumah sebelumnya
