LAMPIRAN

1. Studi Besaran Ruang Utama

3. Survey Projek Sejenis

Dusun Bambu Lembang

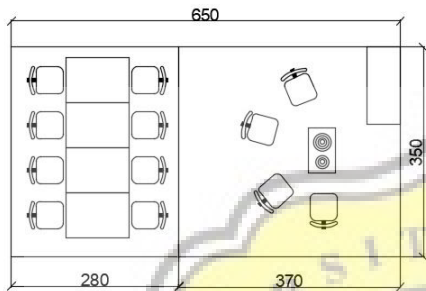
a. Restoran

Kapasitas = 120 orang

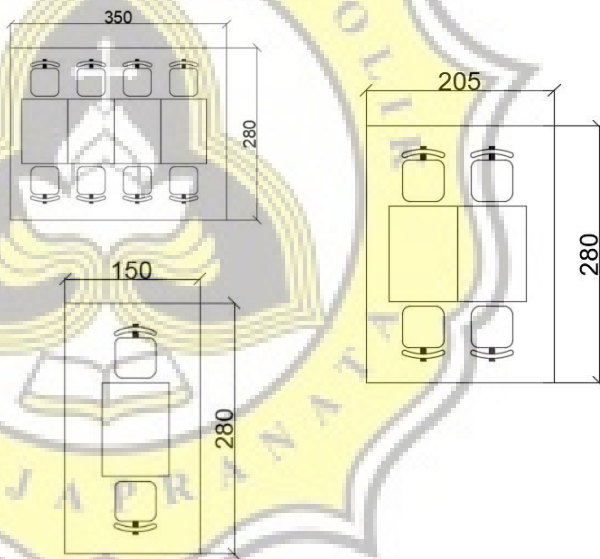
b. Foodcourt

Kapasitas = 200 orang

20 x 2 orang = (140 x 280) 20

20 x 4 orang = (200 x 280) 20

10 x 8 orang = (350 x 280) 8

10 x stand = (300 x 280) 10

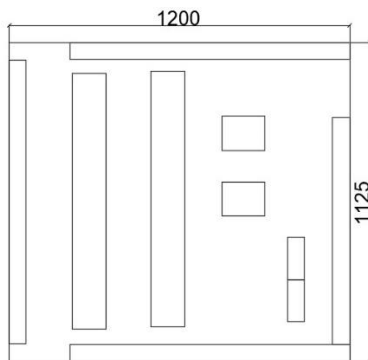
c. Toko Souvenir

12 m x 11,25 m

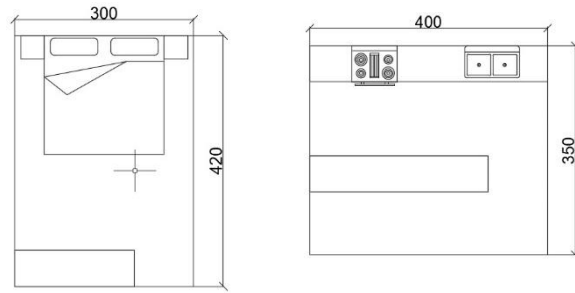
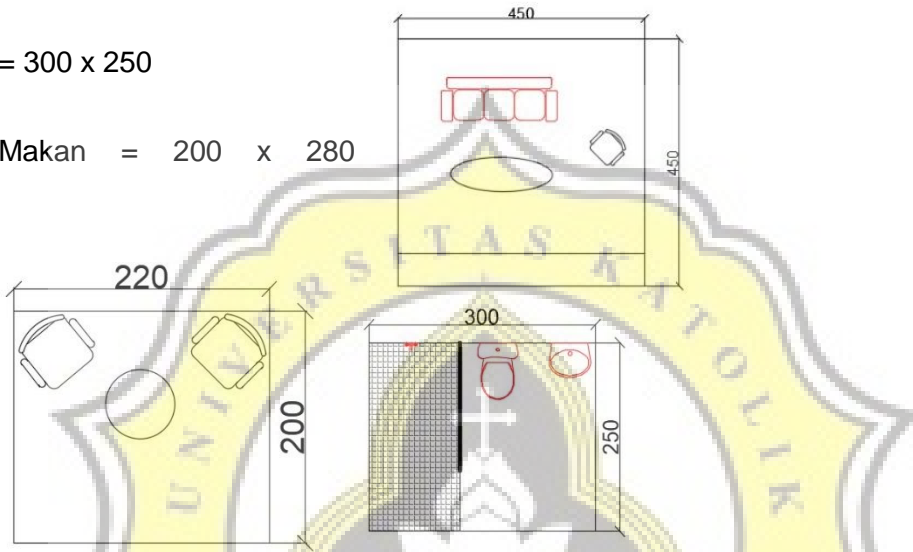
d. Cottage

Kamar = 300 x 410

Rg. Keluarga = 450 x 450

Dapur = 400 x 350

Ruang Tamu = 200 x 220

Toilet = 300 x 250

Rg. Makan = 200 x 280

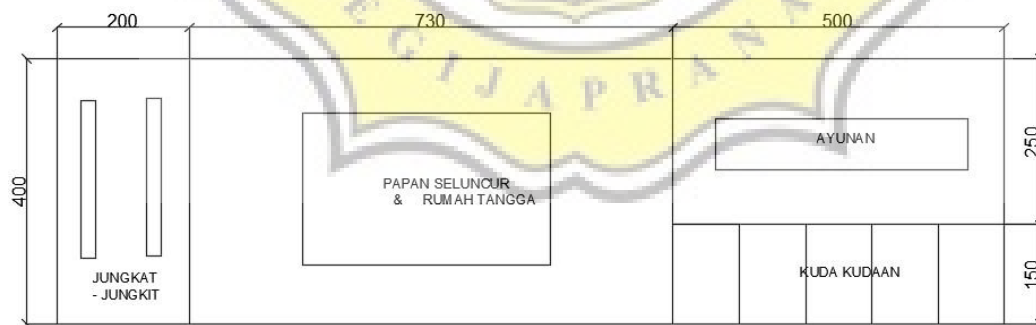
e. Playground

14,4m x 4 m

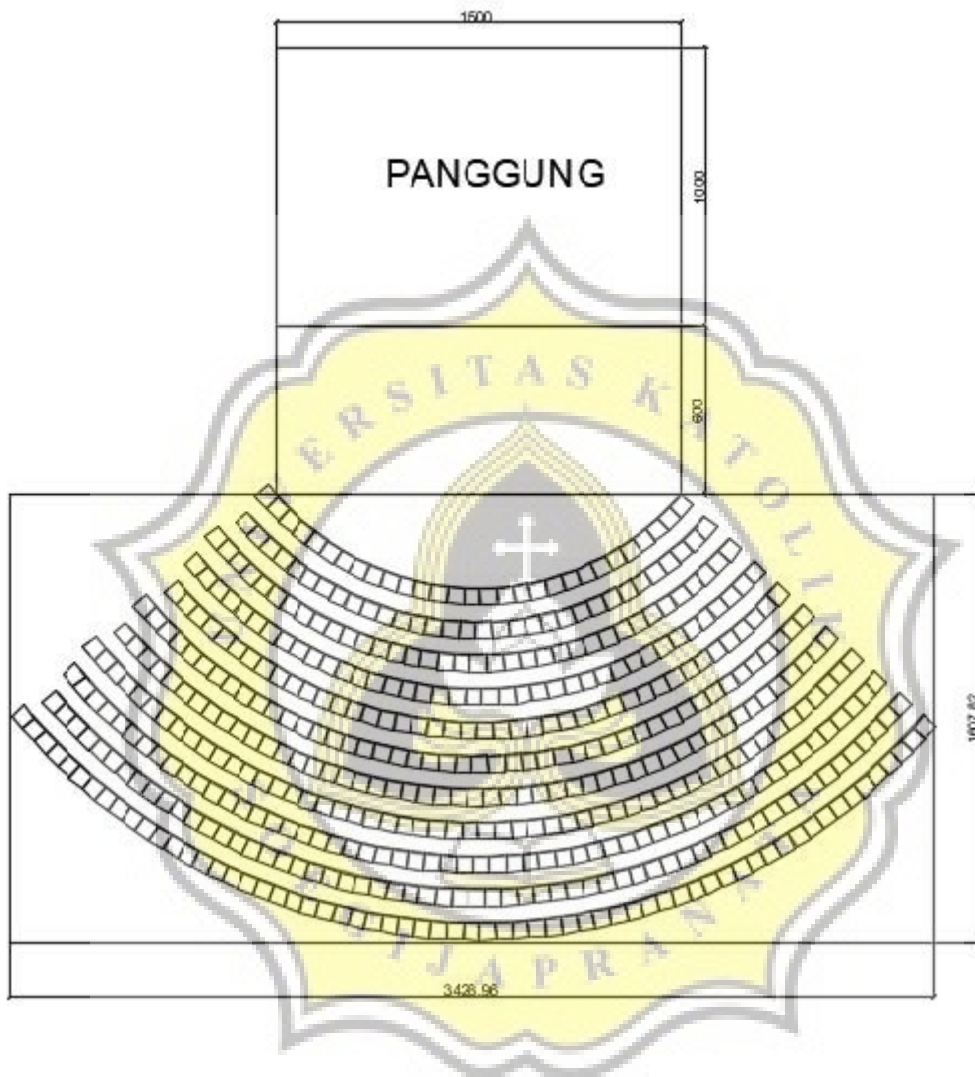
f. Panggung Kesenian

(Stage + Panggung Musik + Penonton)

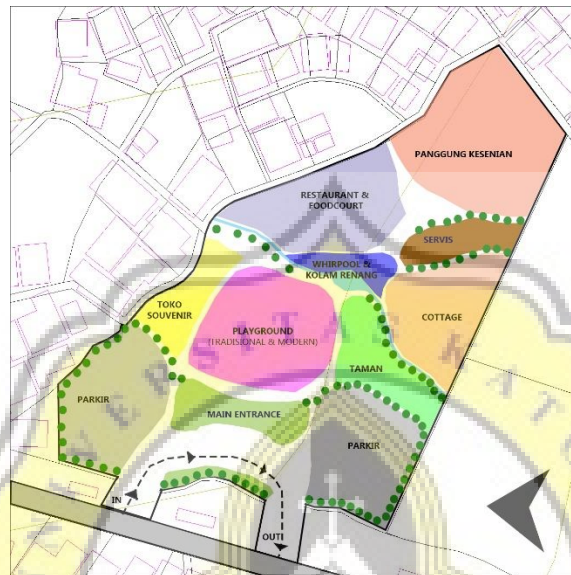
2. Tautan Analisa Tapak

Analisa tapak yang telah dilakukan pada bab 3 menghasilkan respon respon terutama untuk analisa dari vegetasi dan sirkulasi pada analisa transportasi yang dapat digambarkan dengan tautan berikut ini:

Vegetasi tersebar di dalam tapak terutama untuk vegetasi tegak menjadi pembatas antar fungsi utama taman wisata ini, dan vegetasi terbanyak berada di sisi Barat tapak untuk mengurangi panas matahari sore terutama bagian parkir. Vegetasi juga menjadi pembatas terutama pada fungsi fungsi yang membutuhkan ketenangan seperti taman dari parkir, dan cottage dari taman dan area servis..

Jalur masuk diletakkan di sisi Barat sebelah Utara karena melihat potensi kedatangan pengunjung terbanyak dari arah pusat kota Wonosobo sehingga memudahkan pengunjung untuk mengidentifikasi taman wisata sebelum melewati jalur masuk. Jalur keluar menyesuaikan dari jalur masuk sehingga diletakkan disebelah Selatan jalur masuk tapak.

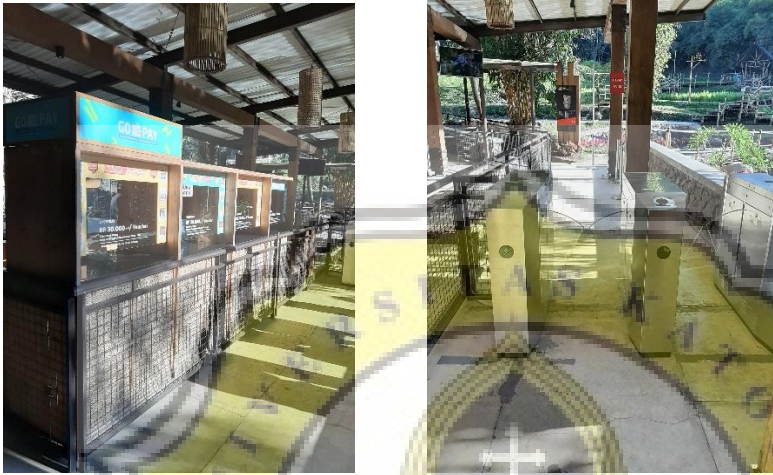
- o **Entrance.** Terdapat drop off pengunjung yang disambut dengan sculpture bambu besar yang menjadi monumen didepan pintu masuk menuju loket tiket. Loket tiket menghadap ke areal persawahan yang menyambut para

wisatawan. Setelah loket tiket, pengunjung perlu me-scan barcode yang ada di tiket untuk dapat melewati palang pembatas untuk memasuki area dusun bambu. Untuk entrance pengunjung dan karyawan sama, hanya saja karyawan dapat langsung lurus masuk ke atas tanpa perlu melewati area persawahan atau Paddy Field.

Gambar 1 Loket Tiket dan Entrance

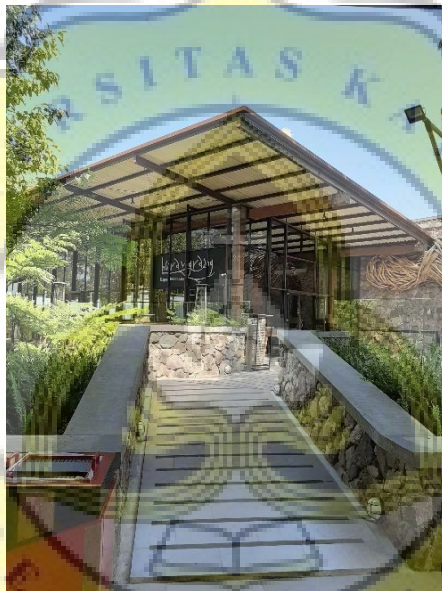
Gambar 3 Restoran Burangrang

- o **3 Macam Restoran.** Pada Dusun Bambu ini, terdapat 3 restoran yang memiliki konsep dan nama yang berbeda, yaitu Burangrang, Lutung Kasarung, dan Purbasari. Burangrang memiliki konsep restoran yang menyajikan masakan nusantara dengan area yang luas ditujukan untuk para wisatawan yang datang berombongan seperti meeting, gathering, atau arisan. Disediakan 3 ruangan di Burangrang ini dengan konsep Open Air, seluruh ruangan mendapat pemandangan indah menuju taman bunga. Restoran ini cukup luas hingga dapat menampung 600 orang di dalamnya.

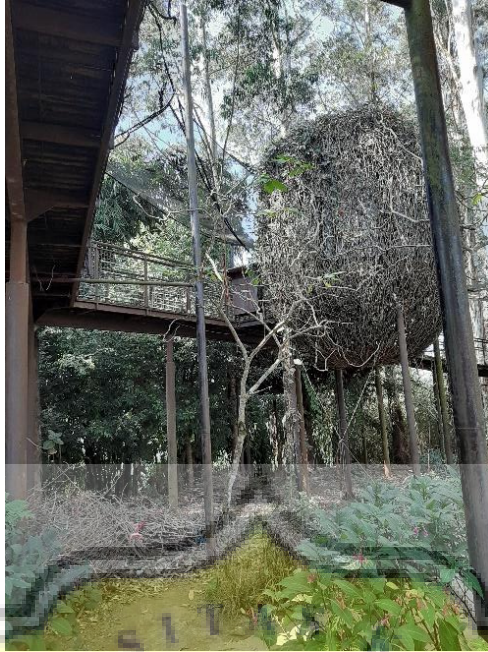
Gambar 4 Lutung Kasarung

Lutung Kasarung memiliki konsep yang berbeda dengan Burarang, yaitu dengan bentuk restoran seperti sarang burung yang ada diatas pohon. Ditujukan untuk makan malam, restoran ini menyediakan makanan yang juga berbeda yaitu Suki dan BBQ.

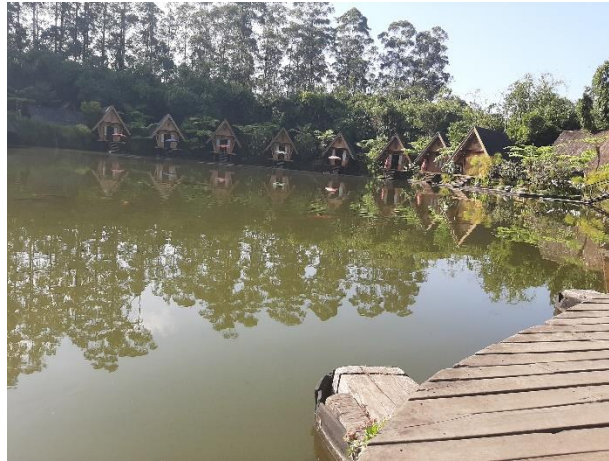
Gambar 5 Purbasari

Restoran ketiga bernama Purbasari, dengan bentuk saung saung yang terletak di tepi danau, menyajikan masakan tradisional Sunda. Memberikan sensasi makan dengan suasana tradisional Sunda dengan view danau dan Gunung Burarang di sisi belakangnya. Untuk kapasitas didalam saung antara 6 hingga 12 orang dengan total 15 saung disana. Untuk mencapai restoran ini dapat menggunakan Sampan Sangkuriang untuk menyebrang danau buatan yang ada. Di depan Purbasari terdapat panggung seni ditepi danau, dengan tempat penonton dipinggir danau dengan bentuk amphitheatre terbuka.

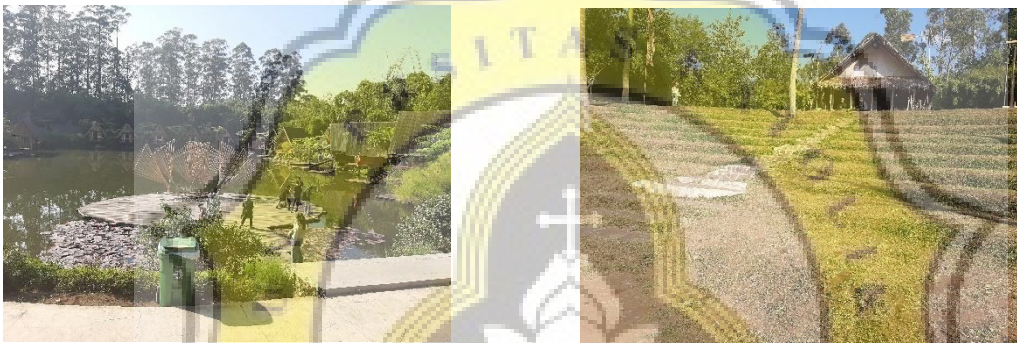
Gambar 6 Amphitheater

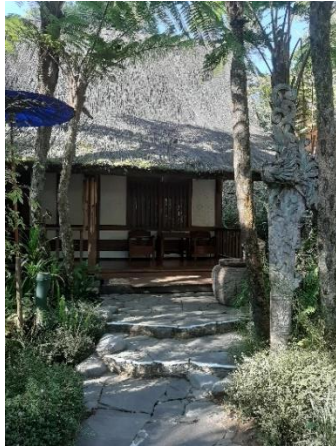
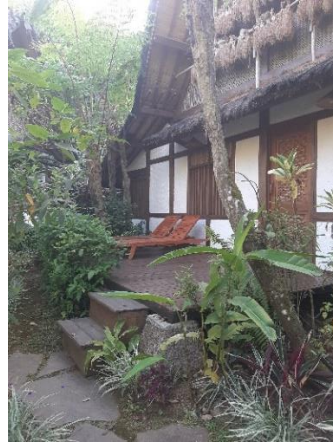
Gambar 7 Eksterior Villa

- **2 macam penginapan.** Pada Dusun Bambu juga menyediakan penginapan. Terdapat 2 jenis penginapan yaitu dengan konsep villa bernama Kampung Layung dan 1 lagi dengan konsep camping. Untuk Kampung Layung dibatasi dengan pagar komplek villa sendiri yang terdiri dari 5 rumah, ada 2 jenis rumah yaitu 1 kamar dan 2 kamar. Fasilitas yang ada didalamnya lengkap dengan dapur, ruang keluarga, teras rumah, dan halaman untuk barbeque dan api unggun di malam hari. Konsep pedesaan Sunda yang ditampilkan secara lebih modern memberi kesan nyaman, bersih, mewah dan tenang. Tidak melupakan dari konsep awal keseluruhan, bahan bambu banyak diekspos digunakan di dalam villa villa disini.

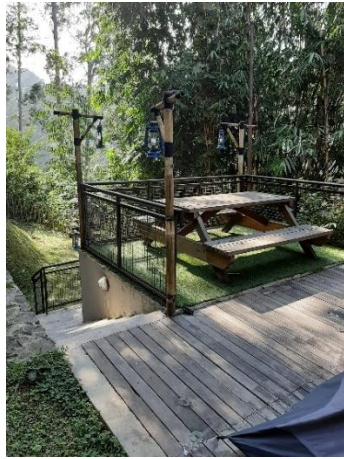
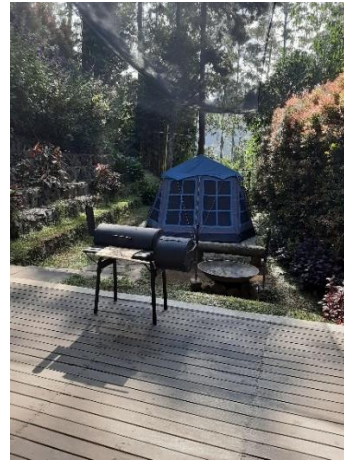
Gambar 9 Sayang Heulang

Berbeda konsep dengan camping ground yang bernama Sayang Heulang. Memiliki konsep premium camp, fasilitas yang disediakan sangat lengkap mulai dari area makan diluar, toilet permanen, pemanas air, barbeque, dan api unggun. Pada privacy camp disini juga sangat dijaga karena setiap area camp yang terdapat 1 sampai 2 tenda itu dibatasi pagar sendiri dan pintu untuk masuk ke areanya. Sehingga tidak saling mengganggu.

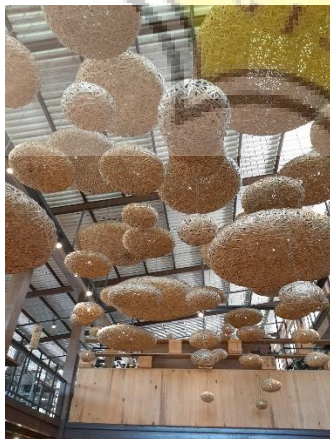
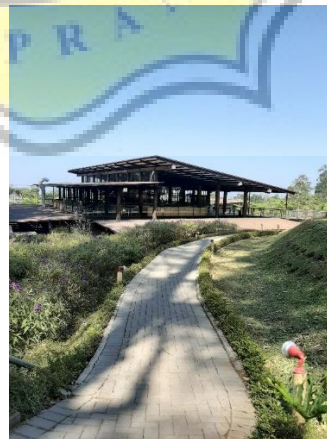
Gambar 10 Pasar Khatulistiwa

- o Pasar Khatulistiwa. Merupakan fasilitas toko souvenir yang menjual berbagai souvenir dan makanan kecil lokal Sunda. Disini juga terdapat foodcourt yang berdampingan dengan *kids playground* dan Rabbit Wonderland dimana anak anak dapat bermain, dan berfoto dengan kelinci. Dengan lokasi bermain dekat dengan foodcourt, para orang tua dapat beristirahat makan sambil mengawasi anak nya yang bermain. Di dalam toko souvenir langit – langit dihiasi dengan hiasan anyaman bambu, memperkuat konsep bambu yang dijadikan nama tempat ini.

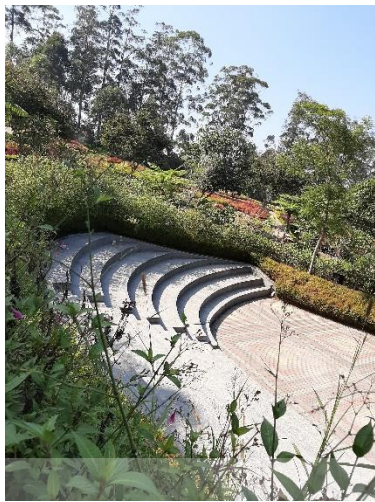
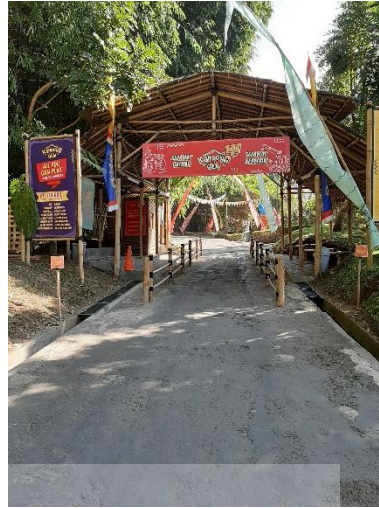
- **2 area bermain.** Selain playground yang ada di Pasar Khatulistiwa. Tersedia juga area bermain untuk anak – anak yang cukup luas dengan fasilitas seperti kolam renang, labirin anak, dan berbagai permainan lain untuk anak. Ada juga amphitheater terbuka di area bermain yang bernama Bamboo Playground. Untuk orang dewasa juga terdapat area bermain yang bernama Kampung Ulin. Di dalam Kampung Ulin terdapat berbagai permainan seperti rabbit feeding, menanam stroberi, memanah, knife throw, paint ball, ATV, dan lainnya. 2 fasilitas ini menjadi fasilitas bermain yang ada di Dusun Bambu untuk bersenang senang di *family leisure park*.

Gambar 12 Amphitheater Bambu Playground dan Gate Kampung Ulin
