LAMPIRAN A

SITE PLAN, TITIK UJI LAPANGAN, GAMBAR KERJA

LAMPIRAN B
DATA CPTu, SPT, CPT

LAMPIRAN C
GRAFIK HASIL PEMODELAN PLAXIS

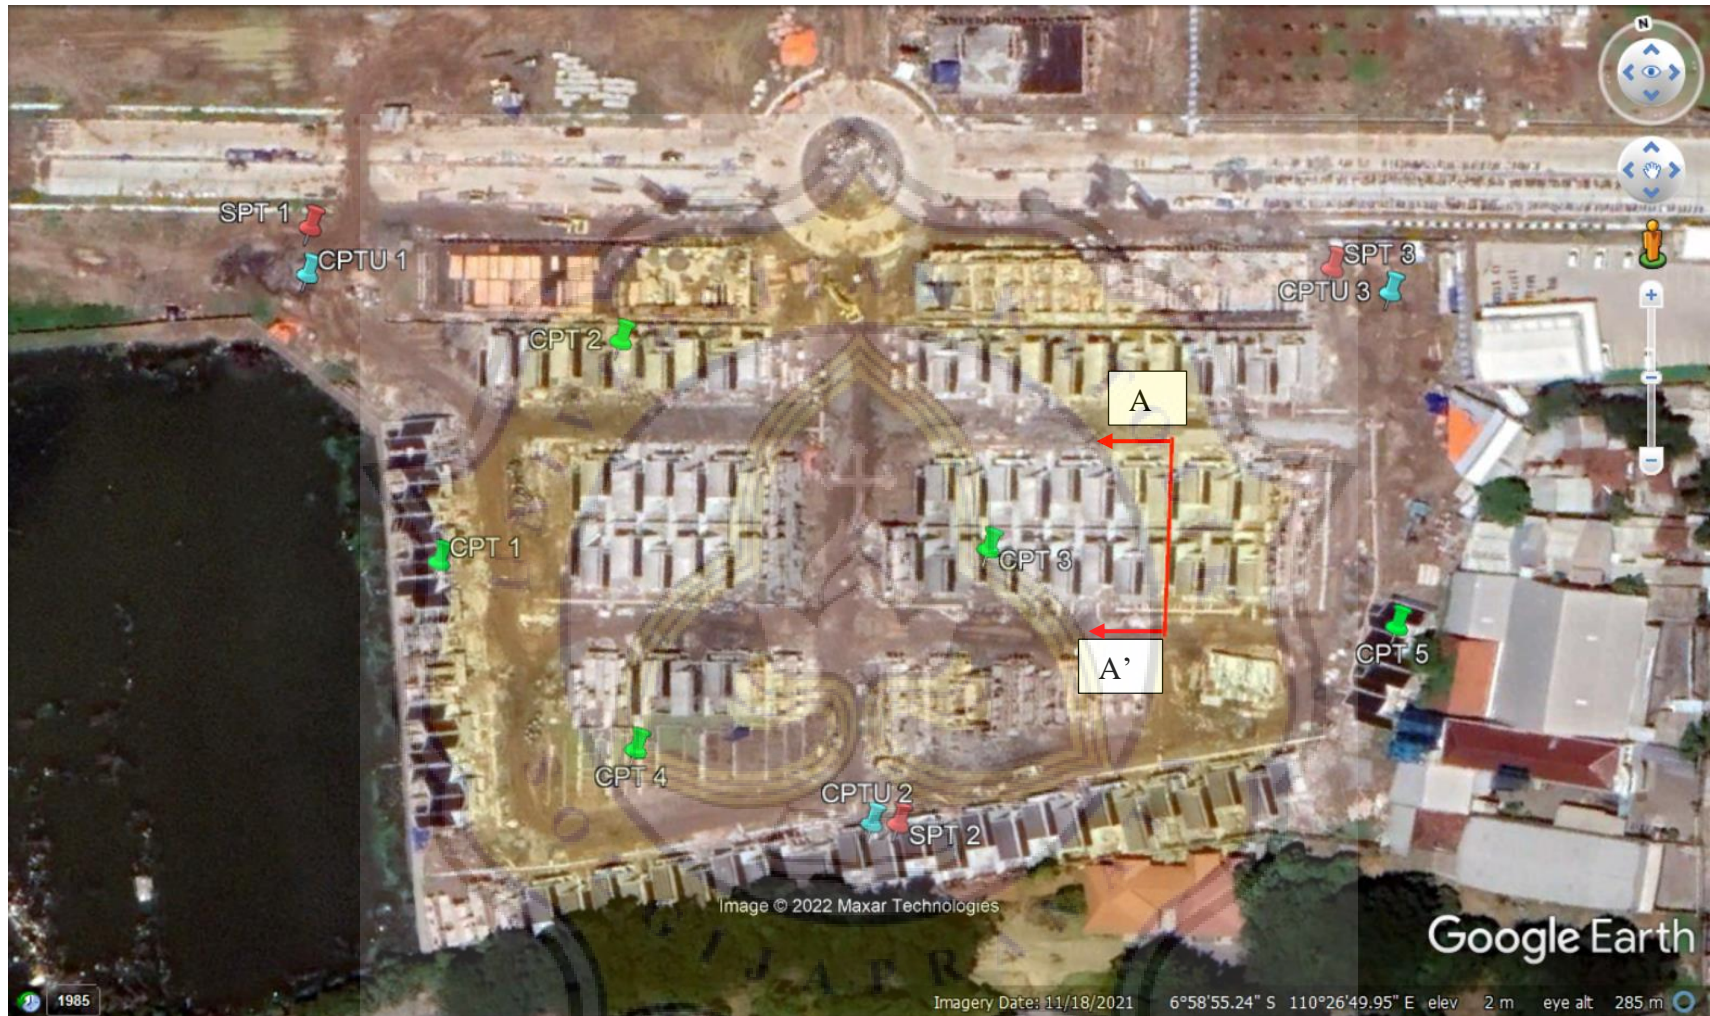
Lampiran A.1 *Site plan* dan Titik Uji Lapangan *Cluster C* (Sumber: <https://tinyurl.com/dc6wfvj9> diunduh pada 10 Febuari 2022, pukul 10.45 WIB)

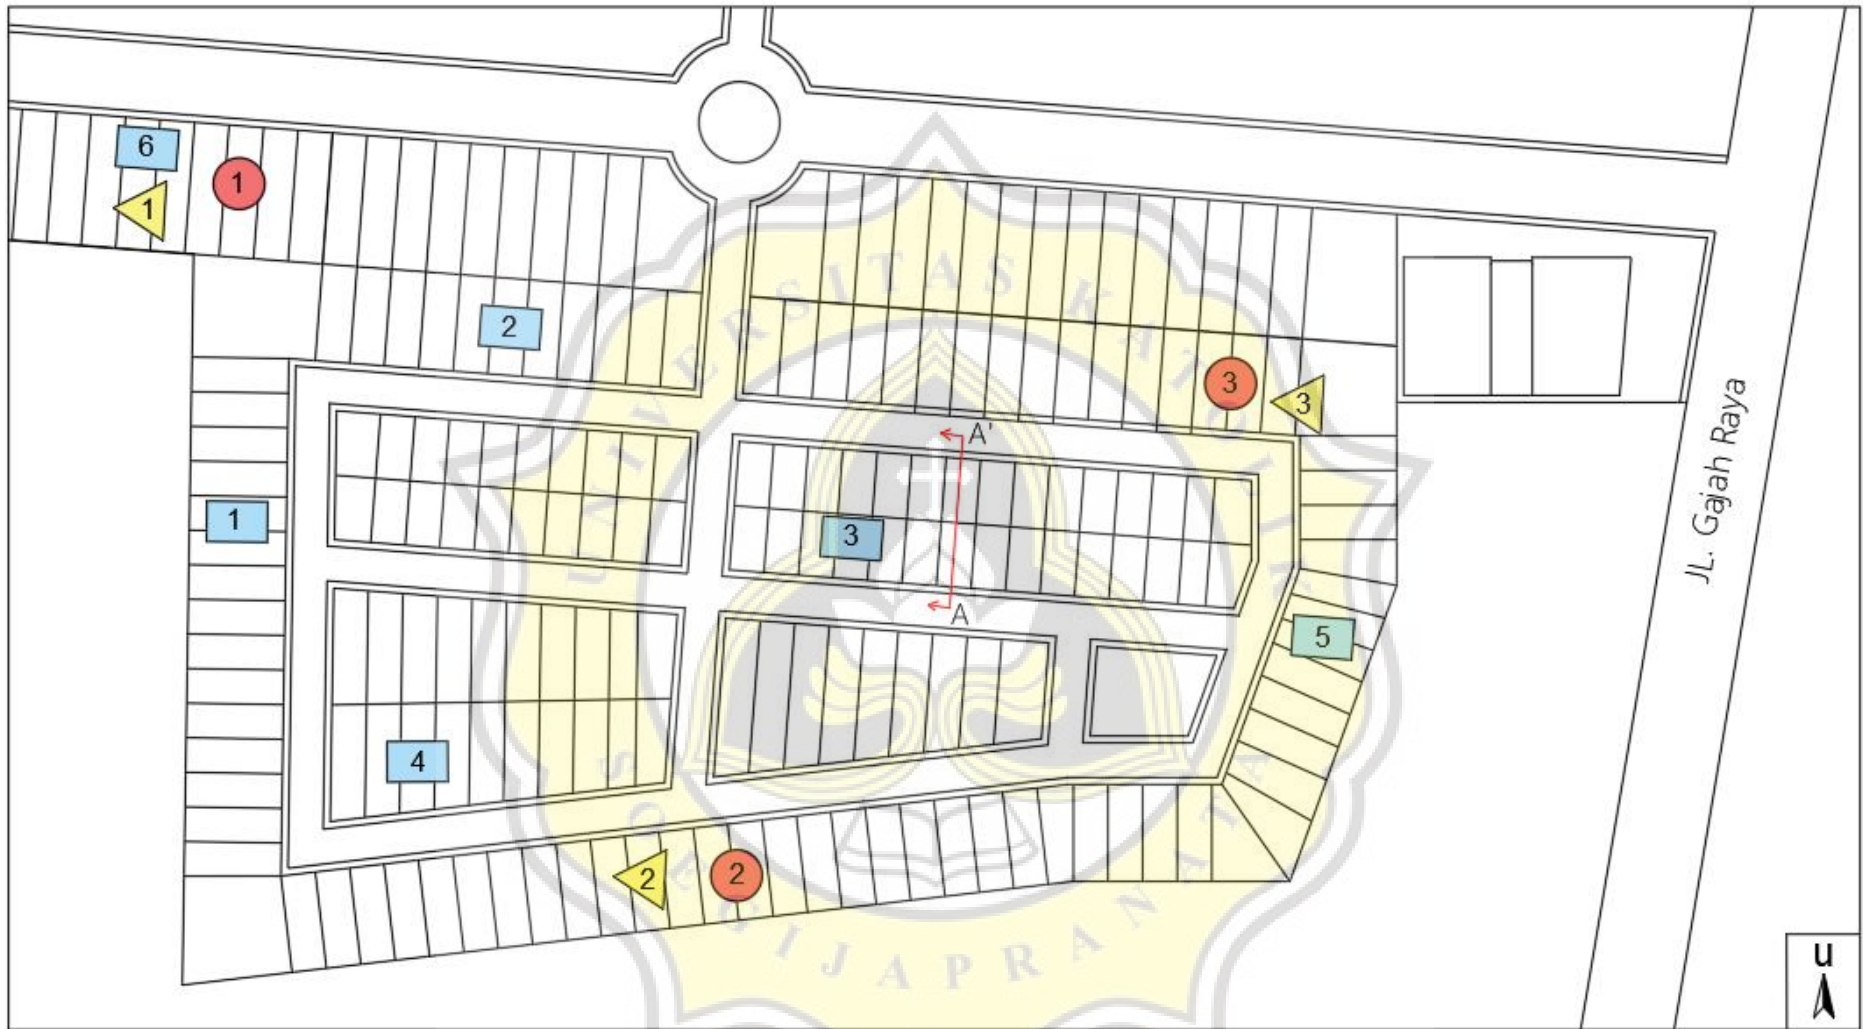
Lampiran A.2 Site plan dan Titik Uji Lapangan Cluster C (Sumber: Digambar ulang dari PT. Mutiara Arteri Properti, 2021)

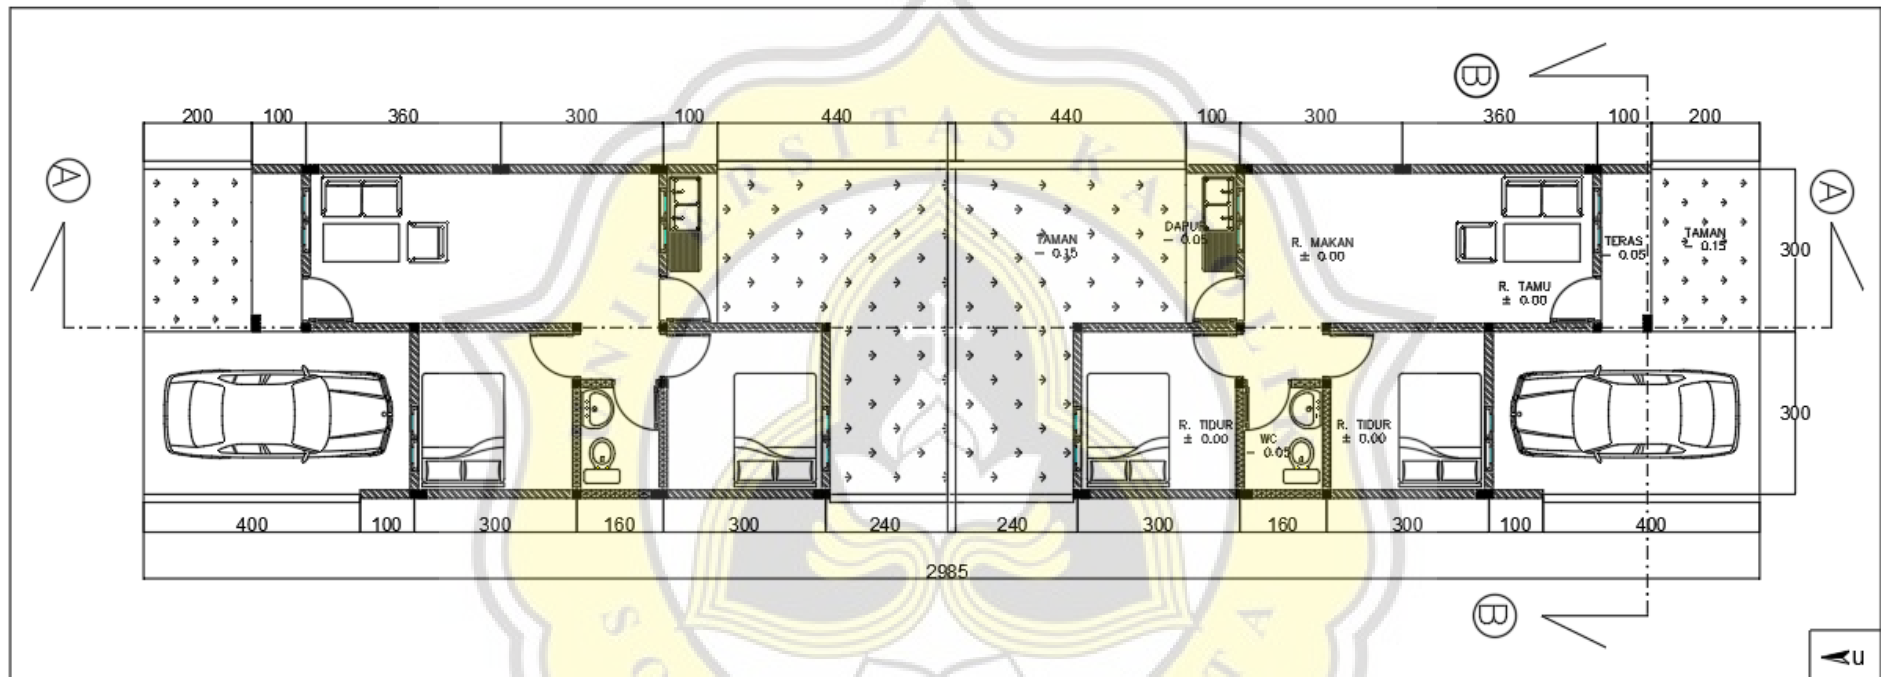
Lampiran A.3 Denah Perumahan Mutiara Arteri (Sumber: Digambar ulang dari PT. Mutiara Arteri Properti, 2021)

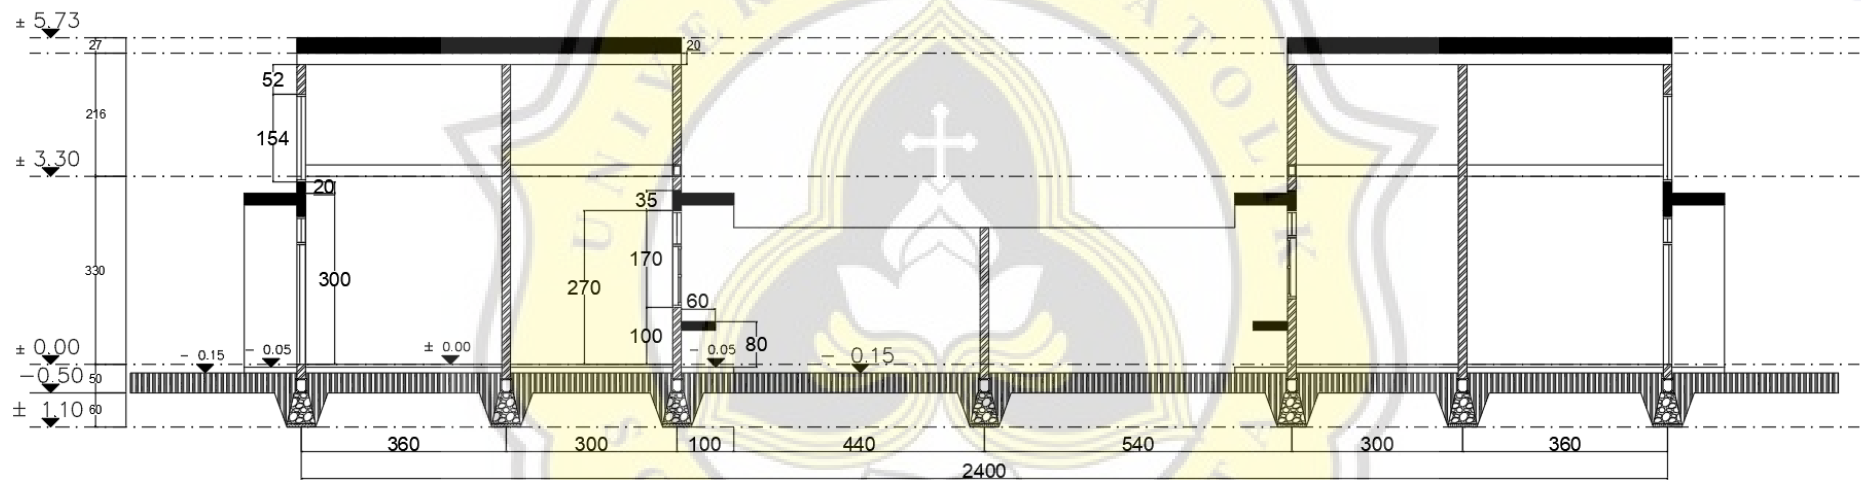
Lampiran A.4 Gambar Potongan A – A' (Sumber: Digambar ulang dari PT. Mutiara Arteri Properti, 2021)

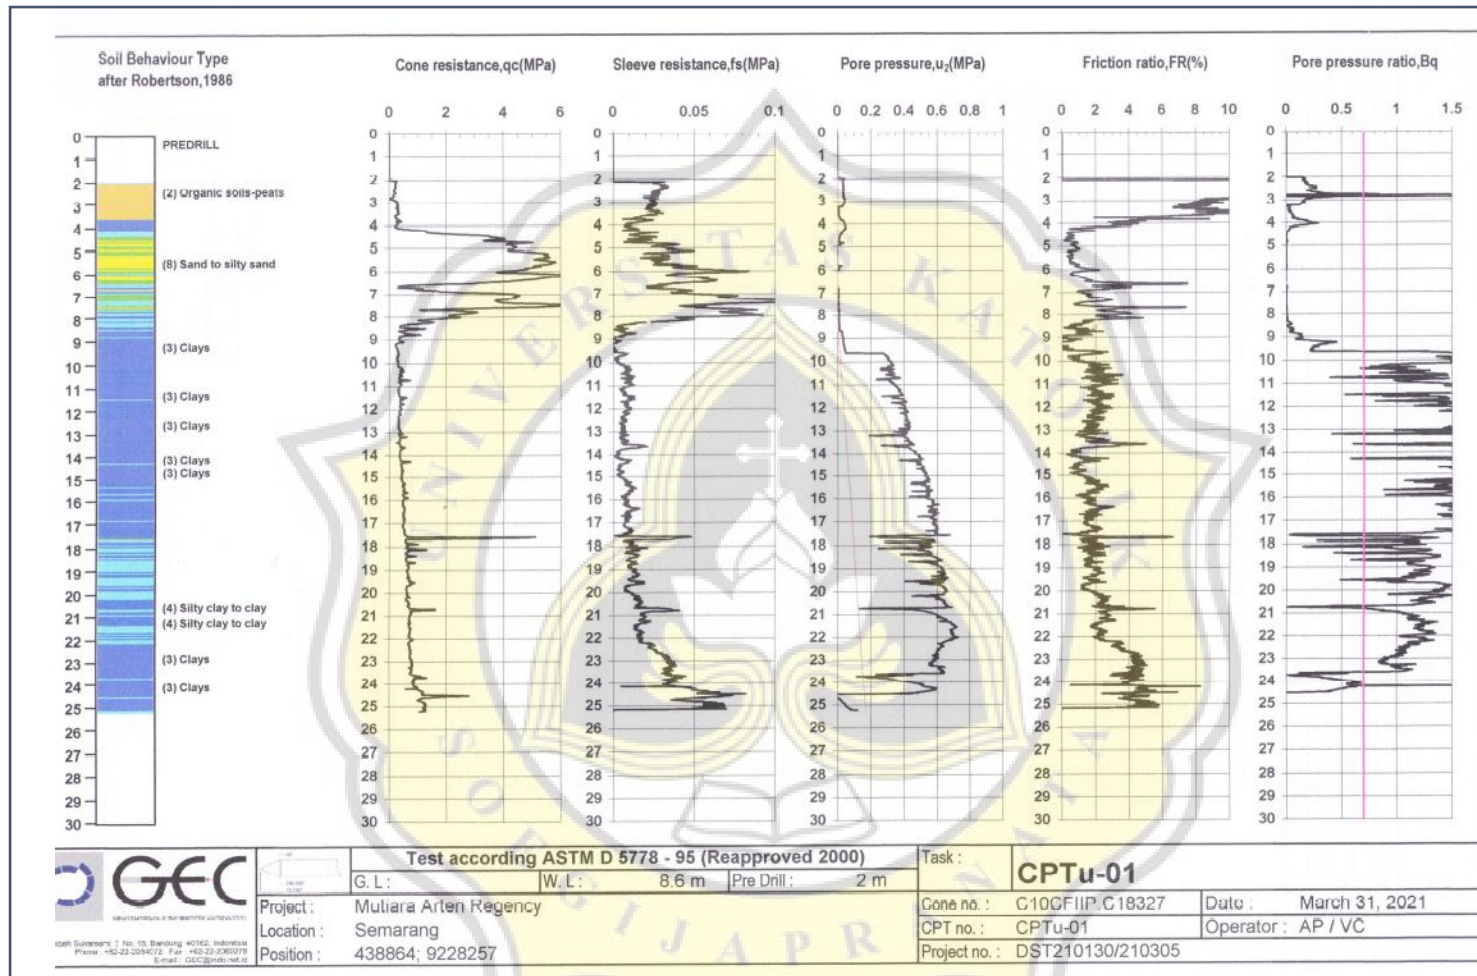
Lampiran B.1 Grafik CPTu-1 (Sumber: PT. Mutiara Arteri Properti, 2021)

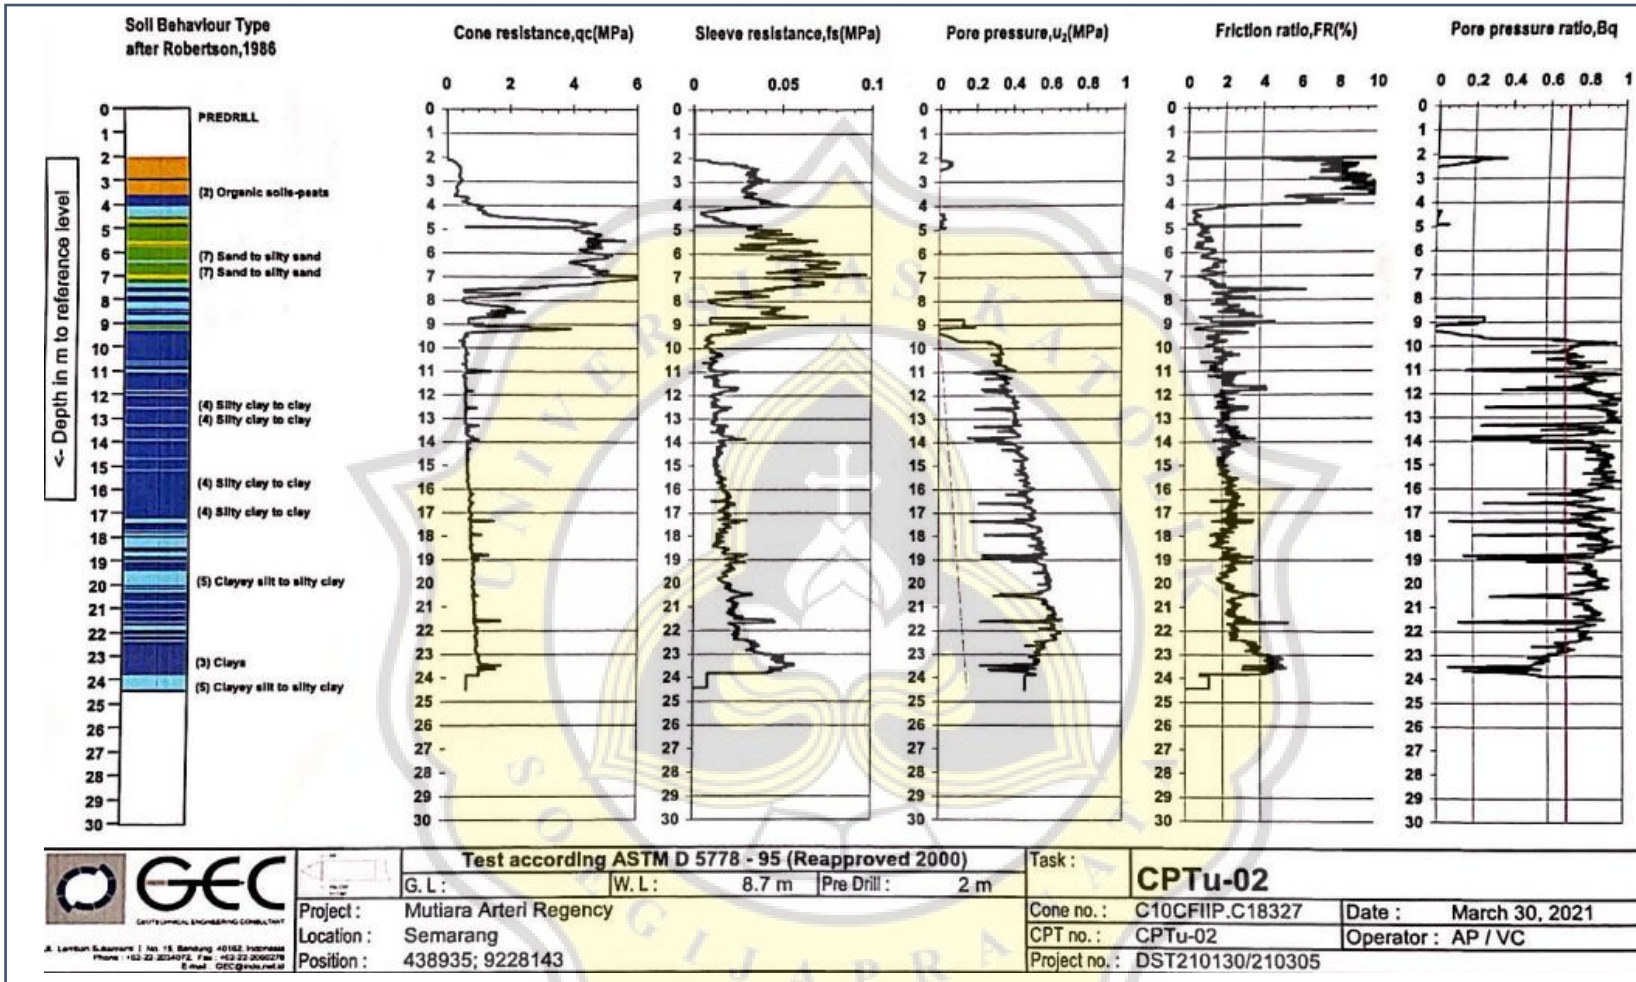
Lampiran B.2 Grafik CPTu-2 (Sumber: PT. Mutiara Arteri Properti, 2021)

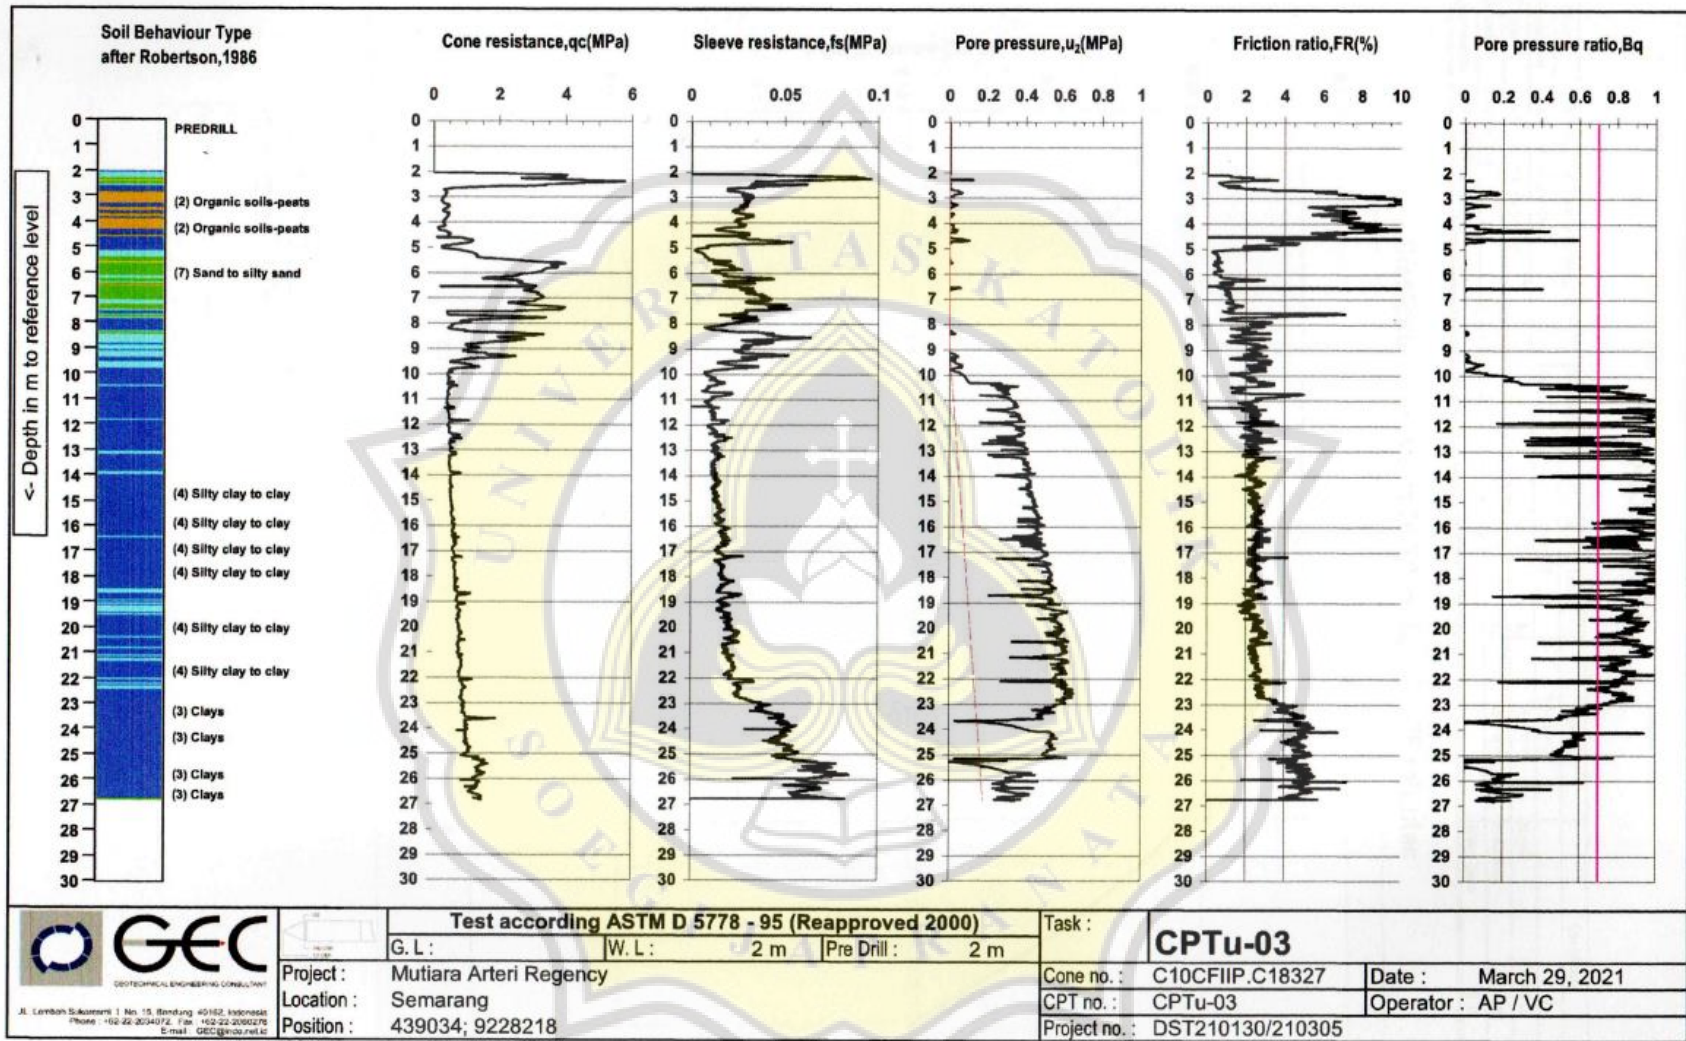
Lampiran B.3 Grafik CPTu-3 (Sumber: PT. Mutiara Arteri Properti, 2021)

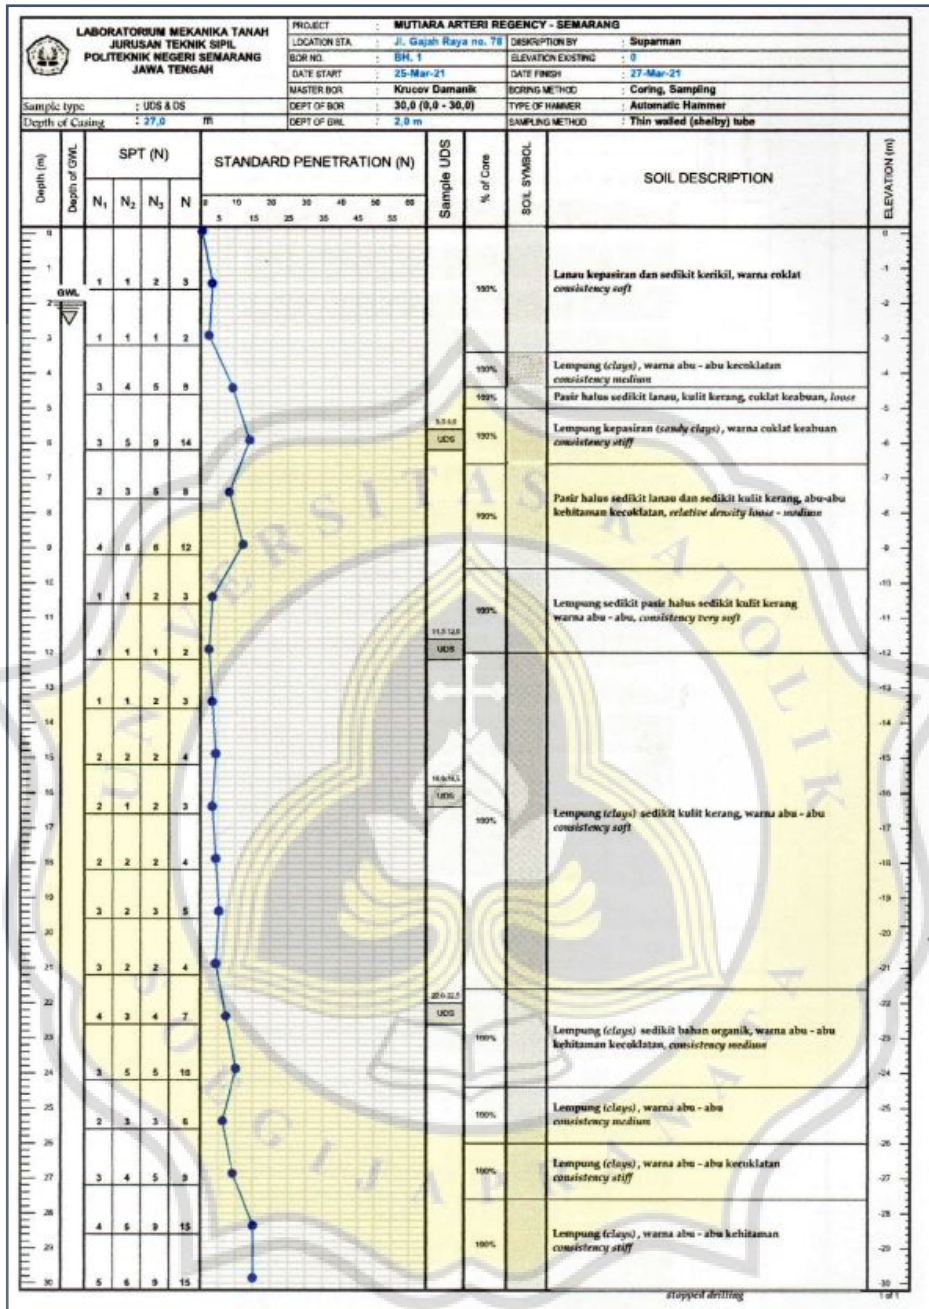
Lampiran B.4 Grafik SPT-1 (Sumber: PT. Mutiara Arteri Properti, 2021)

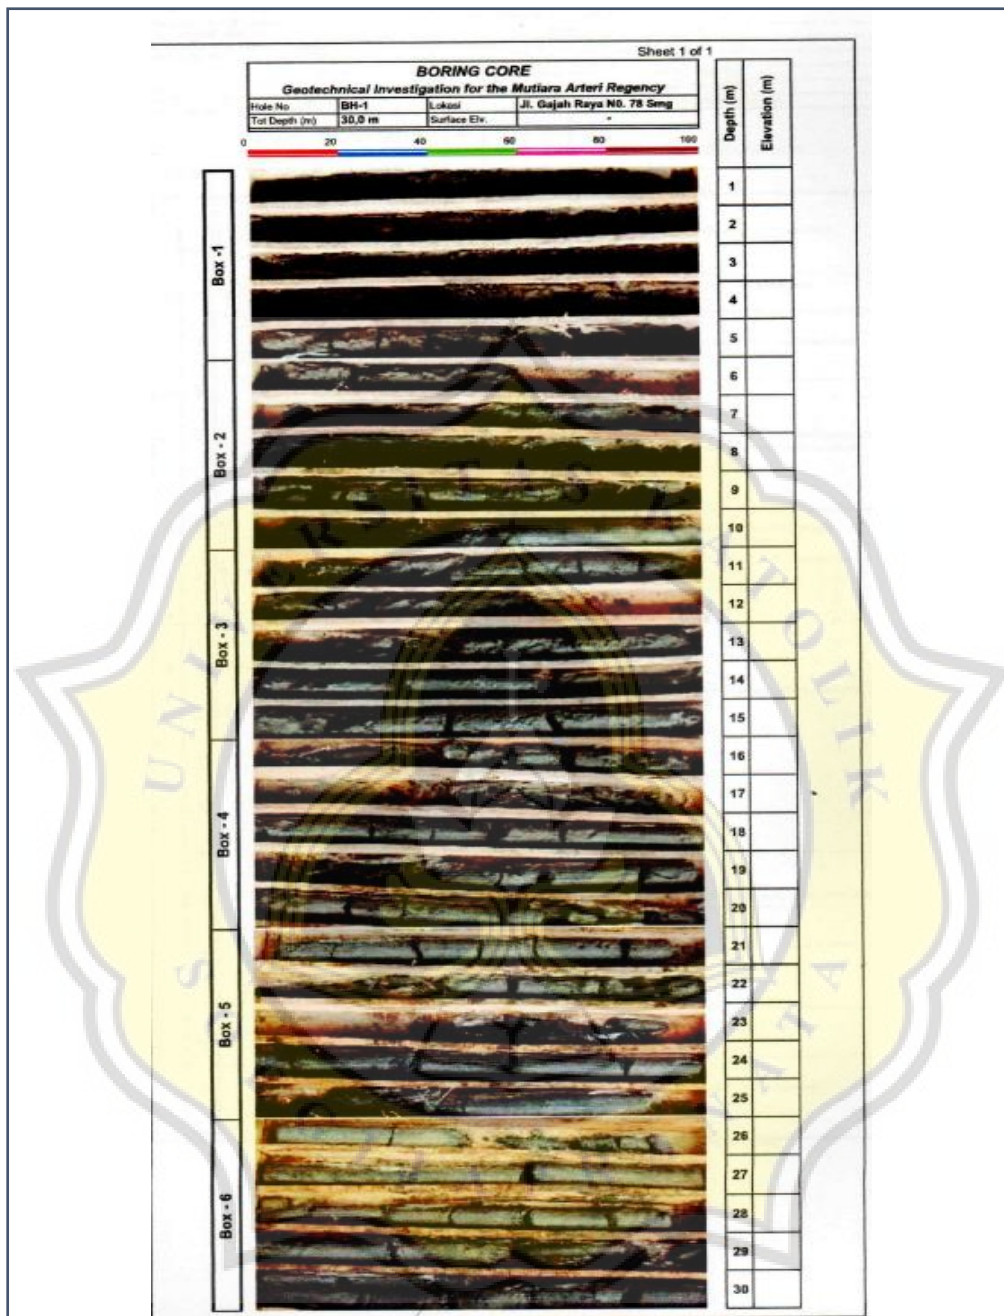
Lampiran B.5 *Sample Tanah SPT-1* (Sumber: PT. Mutiara Arteri Properti, 2021)

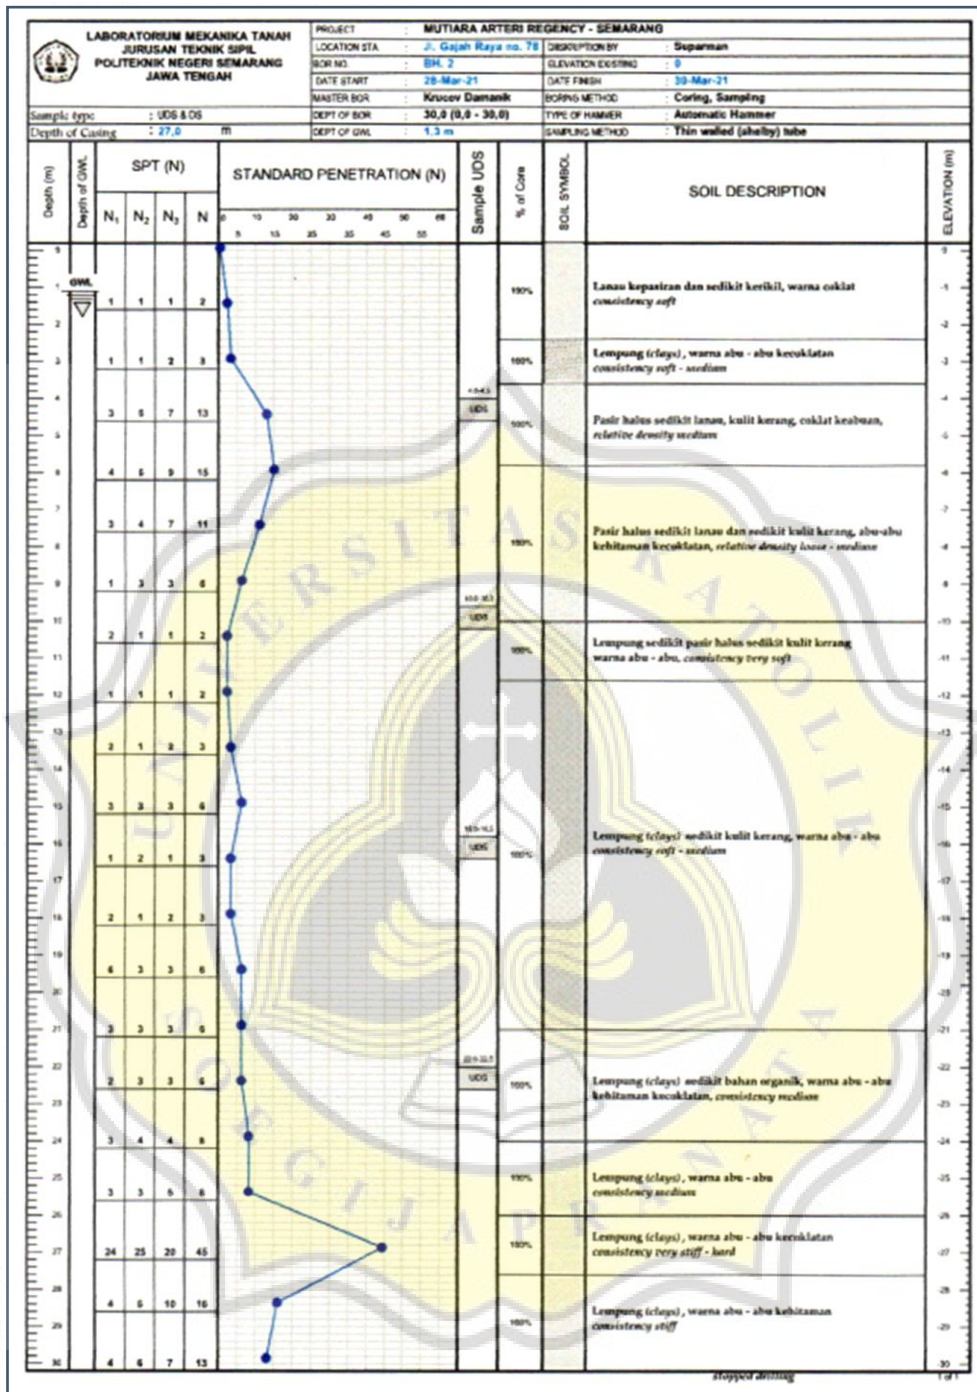
Lampiran B.6 Grafik SPT-2 (Sumber: PT. Mutiara Arteri Properti, 2021)

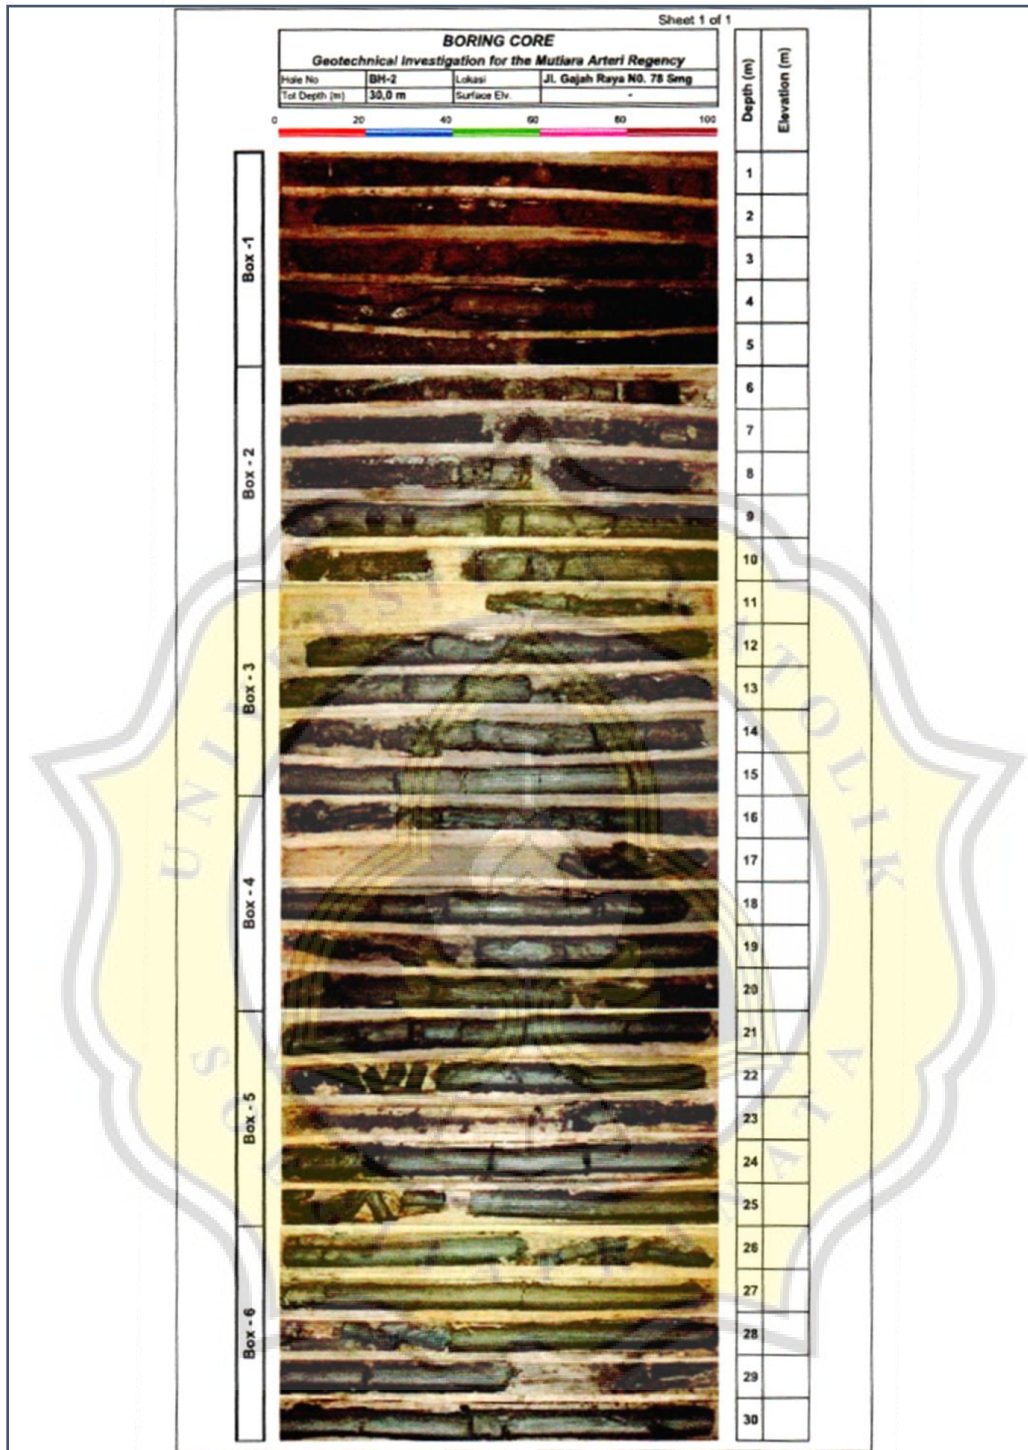
Lampiran B.7 *Sample* Tanah SPT-2 (Sumber: PT. Mutiara Arteri Properti, 2021)

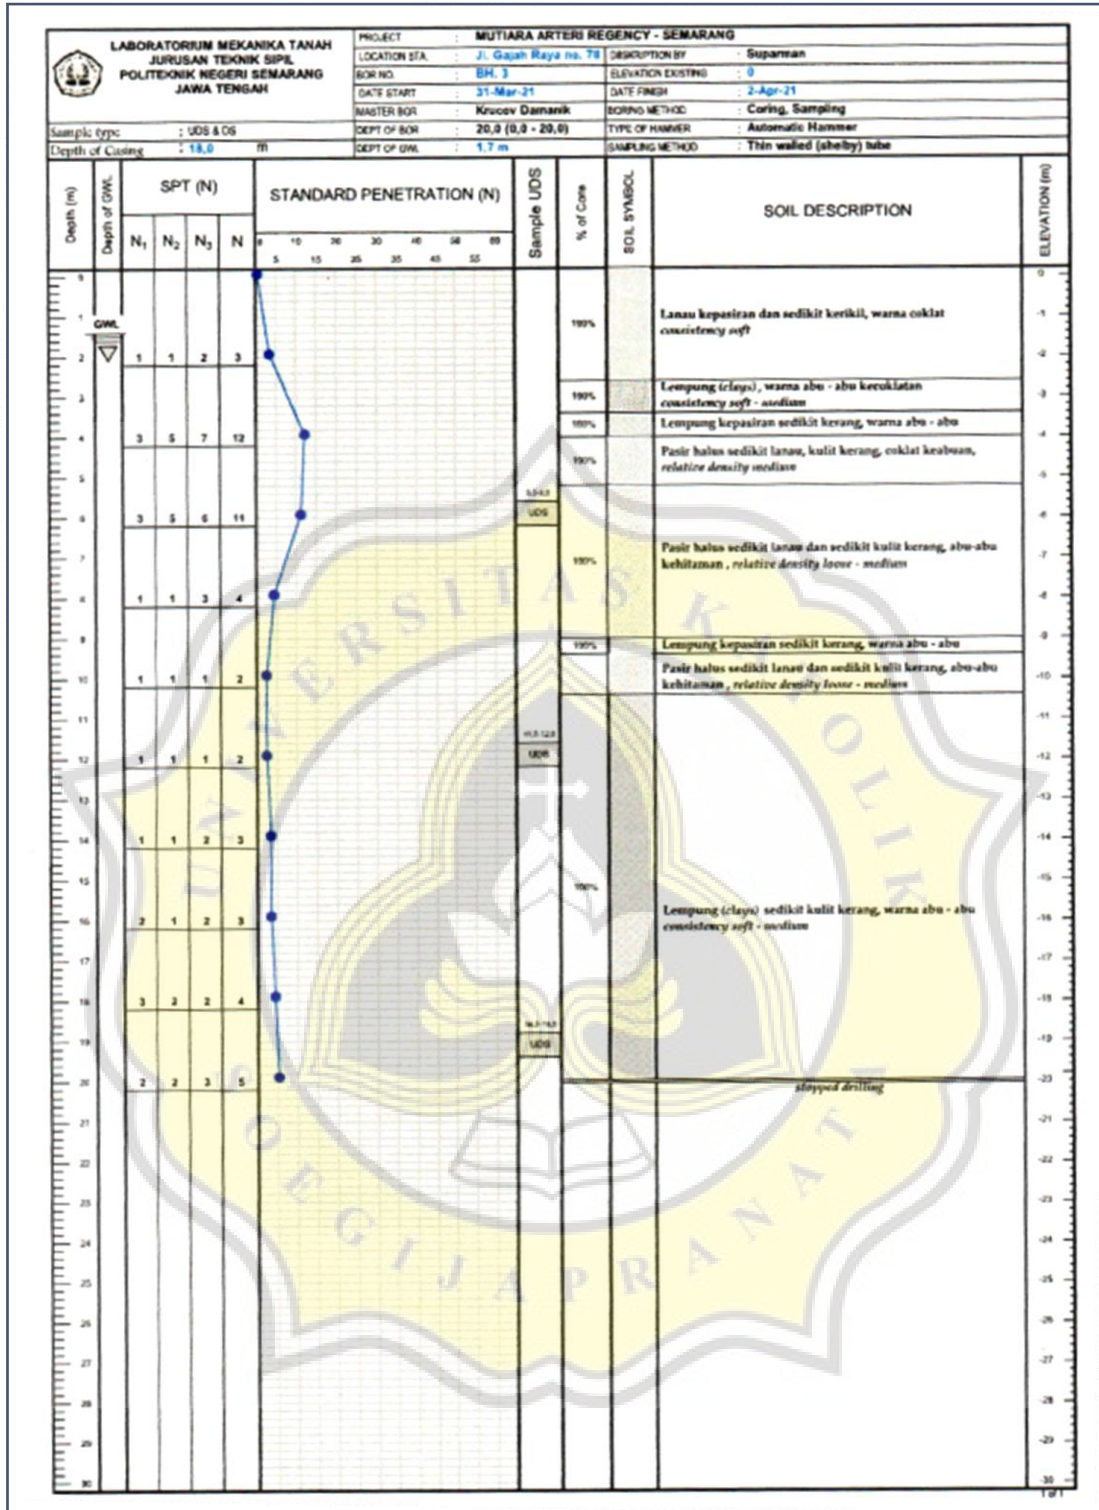
Lampiran B.8 Grafik SPT-3 (Sumber: PT. Mutiara Arteri Properti, 2021)

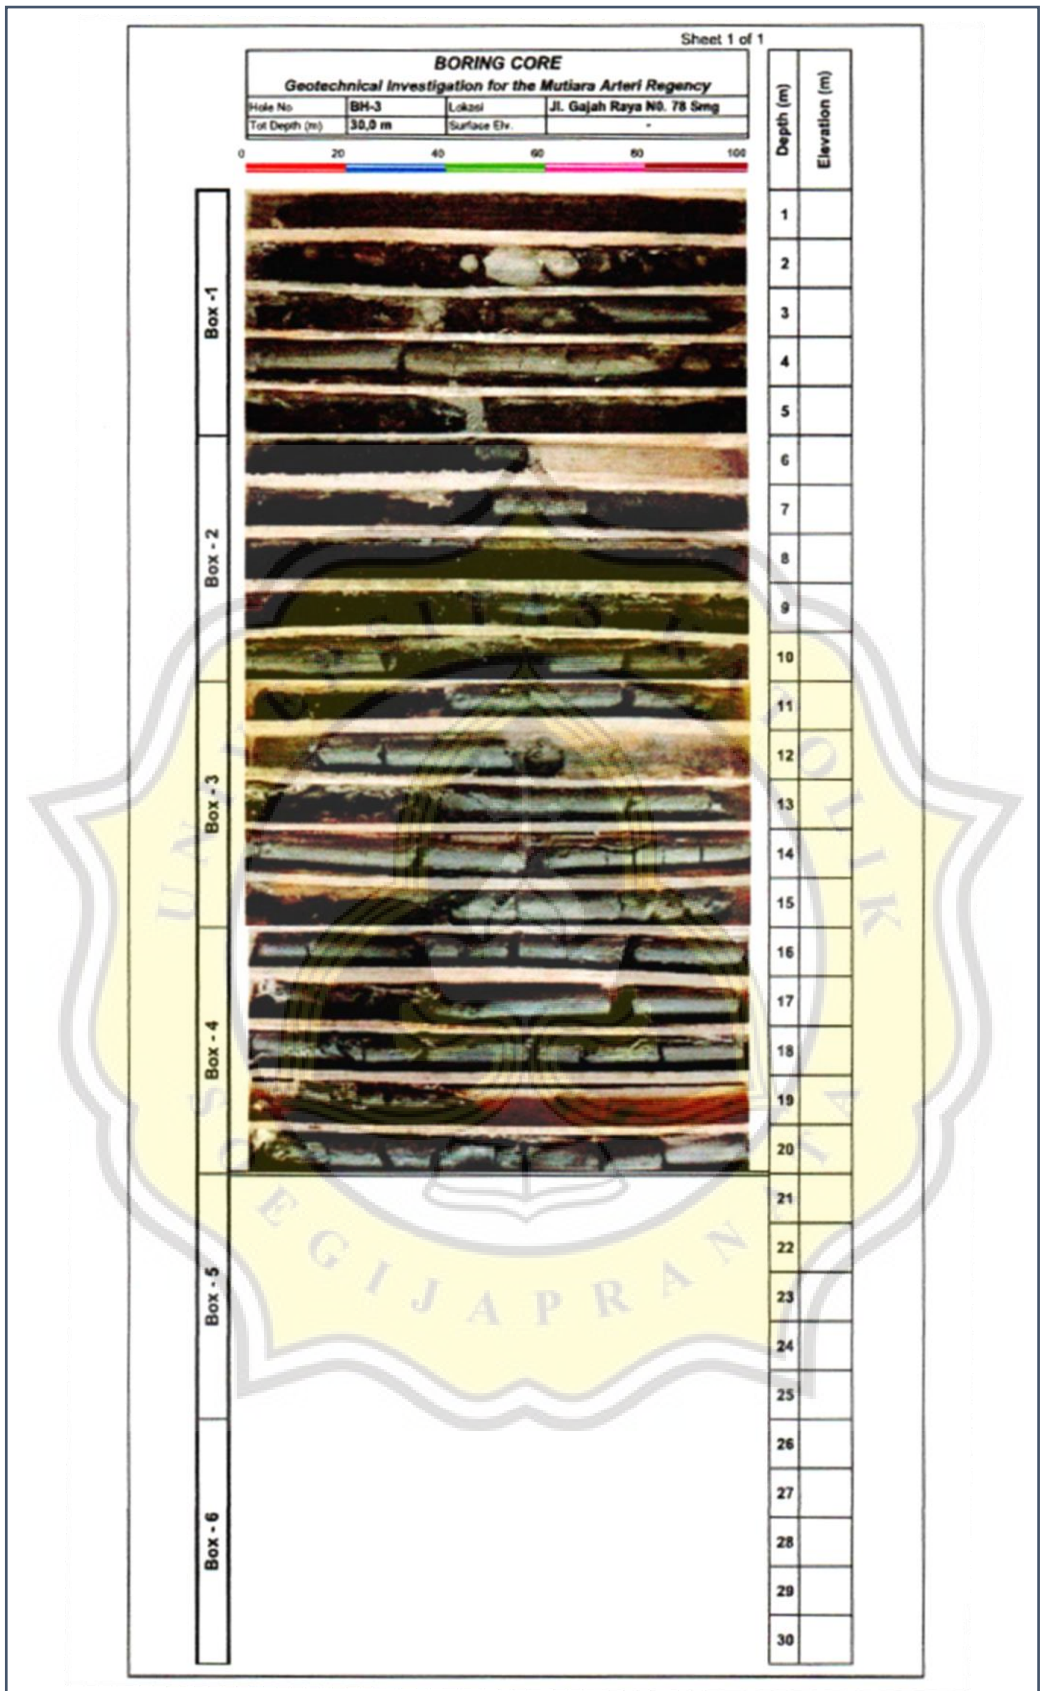
Lampiran B.9 *Sample* Tanah SPT-3 (Sumber: PT. Mutiara Arteri Properti, 2021)

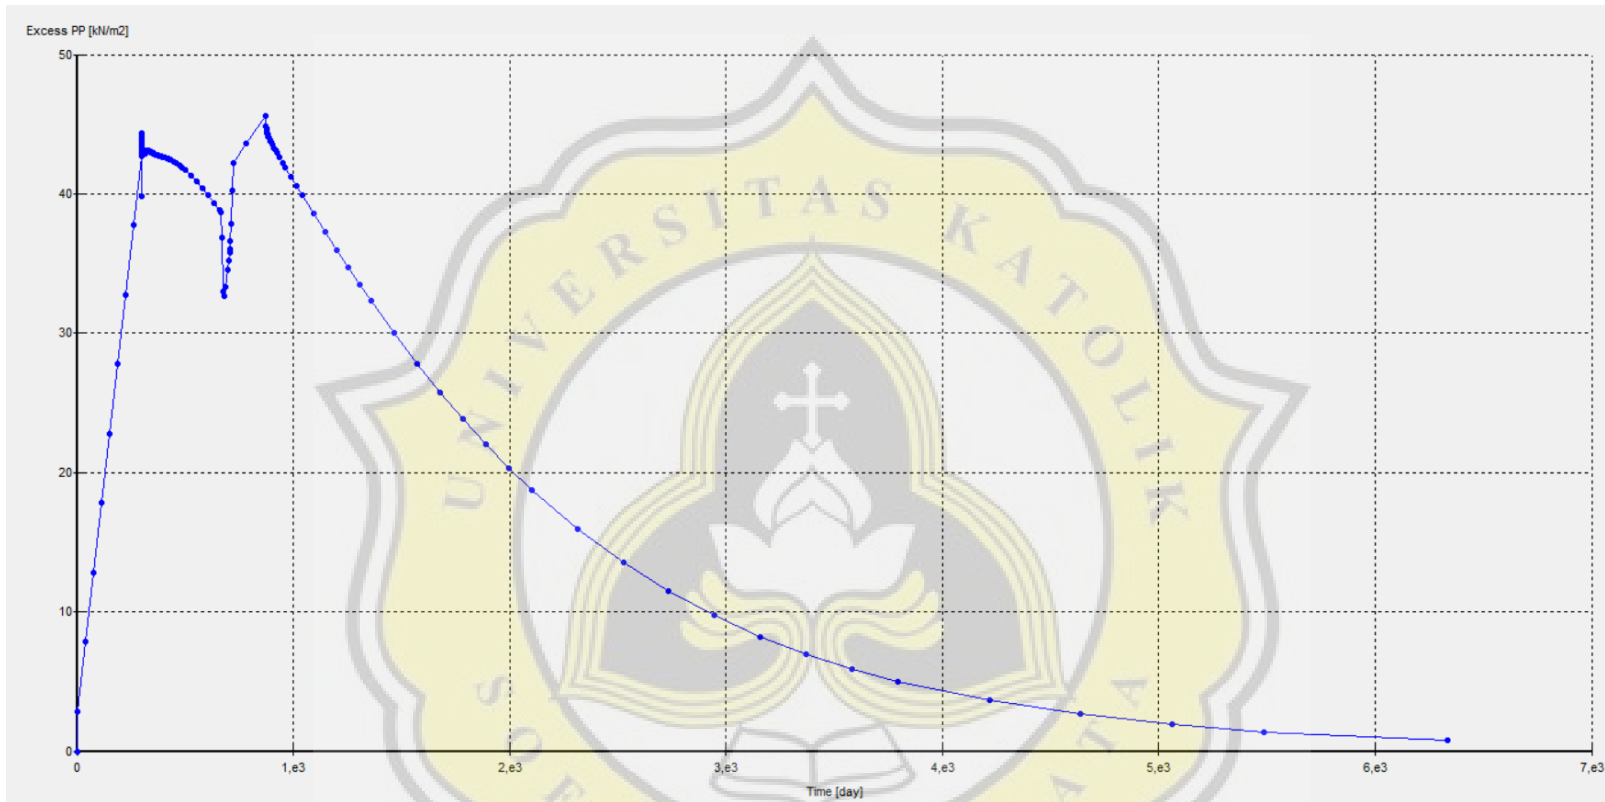
Lampiran C.1 Grafik Tekanan Air Pori Berlebih dengan Muka Air Tanah Asli

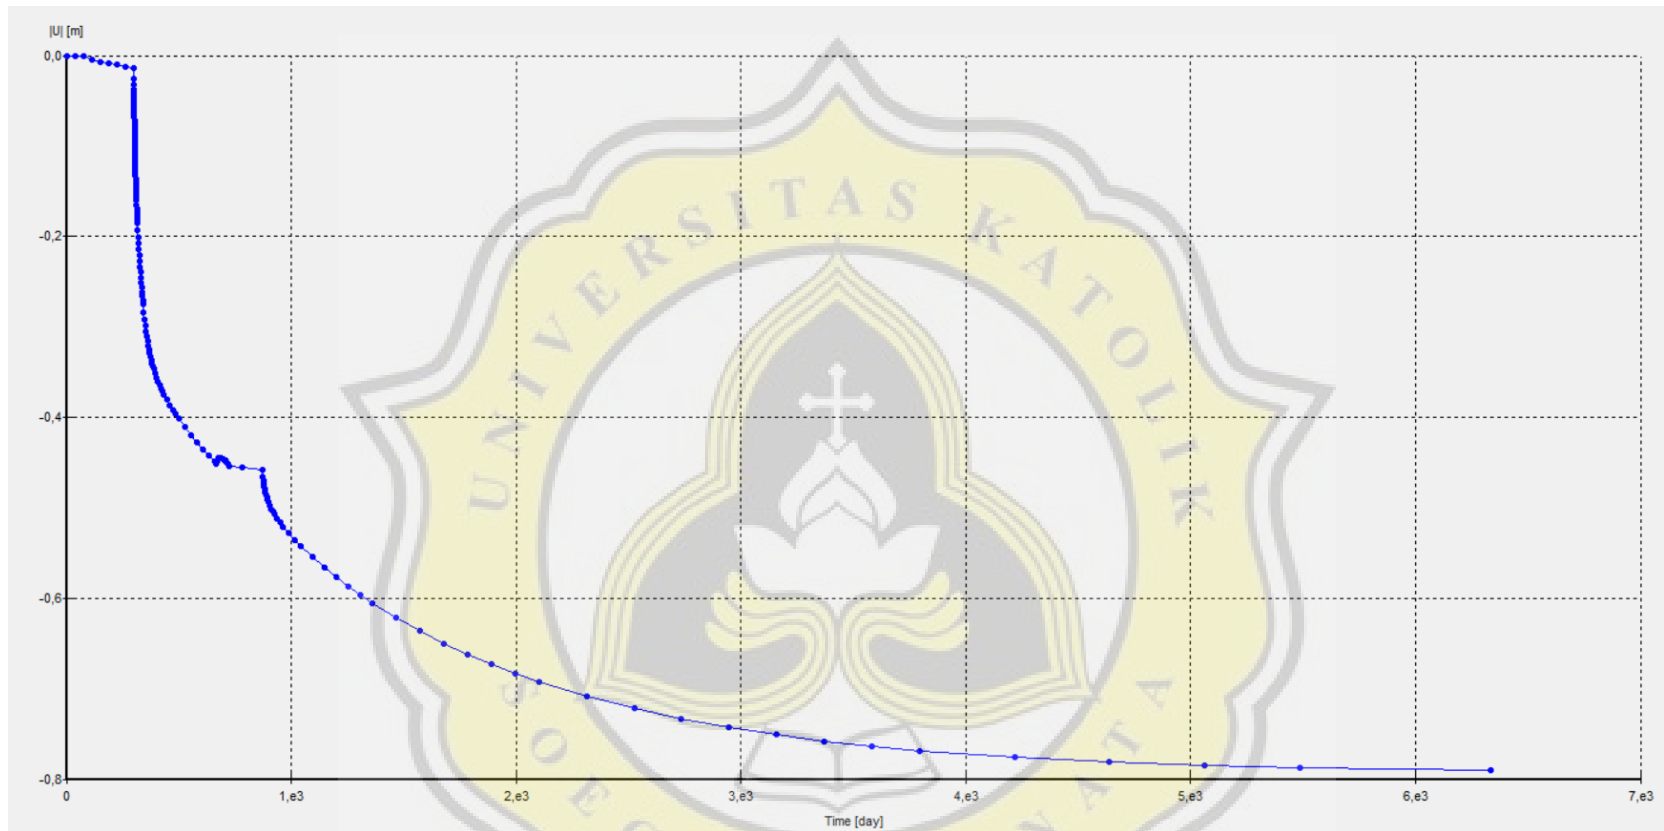
Lampiran C.2 Grafik Konsolidasi dengan Muka Air Tanah Asli
