LAMPIRAN A

SITE PLAN, TITIK UJI LAPANGAN, GAMBAR KERJA

LAMPIRAN B
DATA CPTu, SPT, CPT

LAMPIRAN C
GRAFIK HASIL PEMODELAN PLAXIS

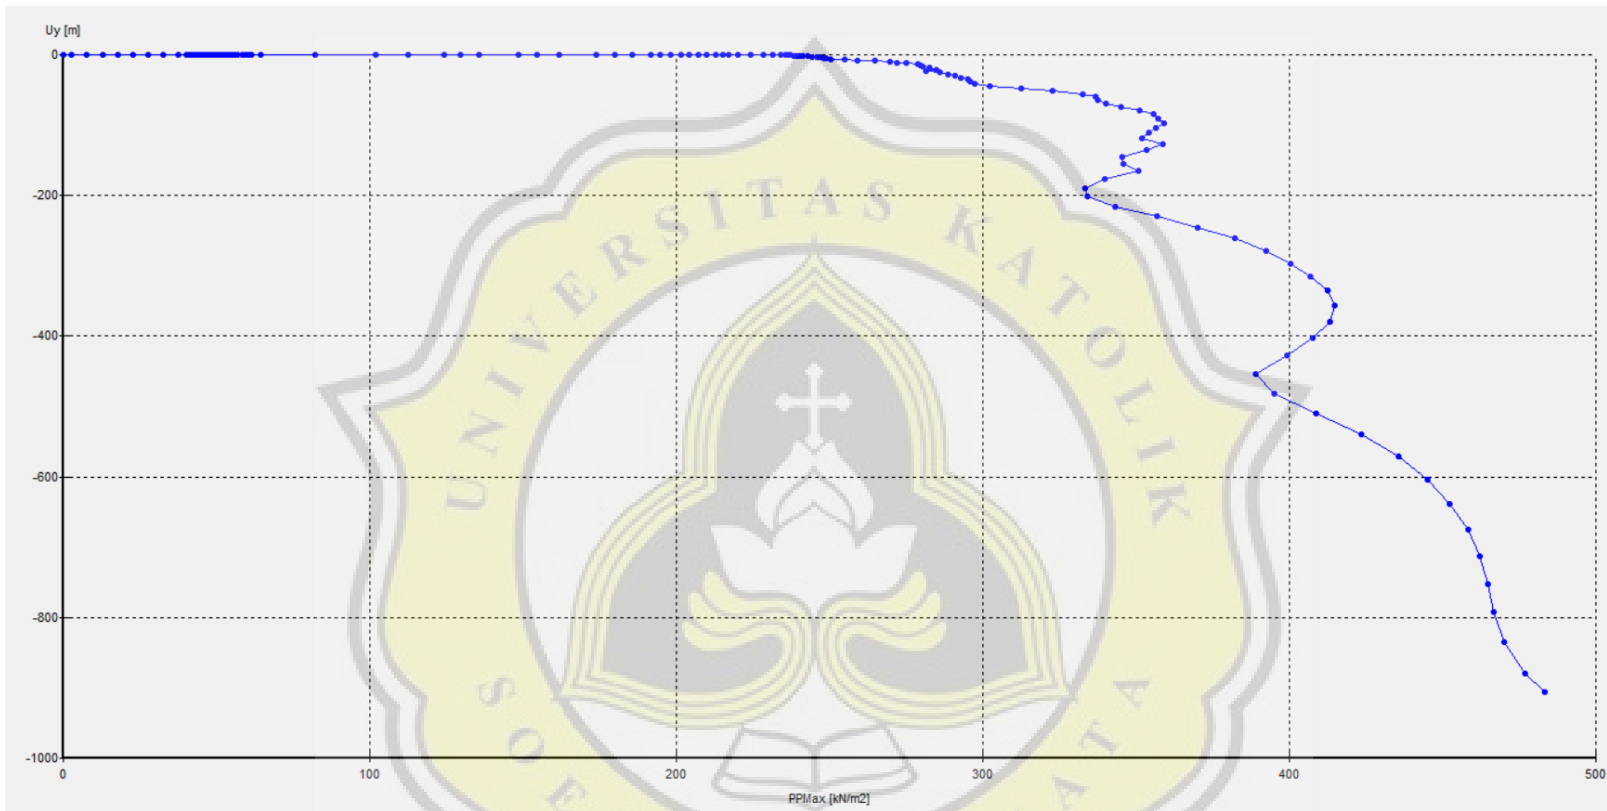
Lampiran C.3 Grafik Hubungan Penurunan dan Daya Dukung dengan Muka Air Tanah Asli

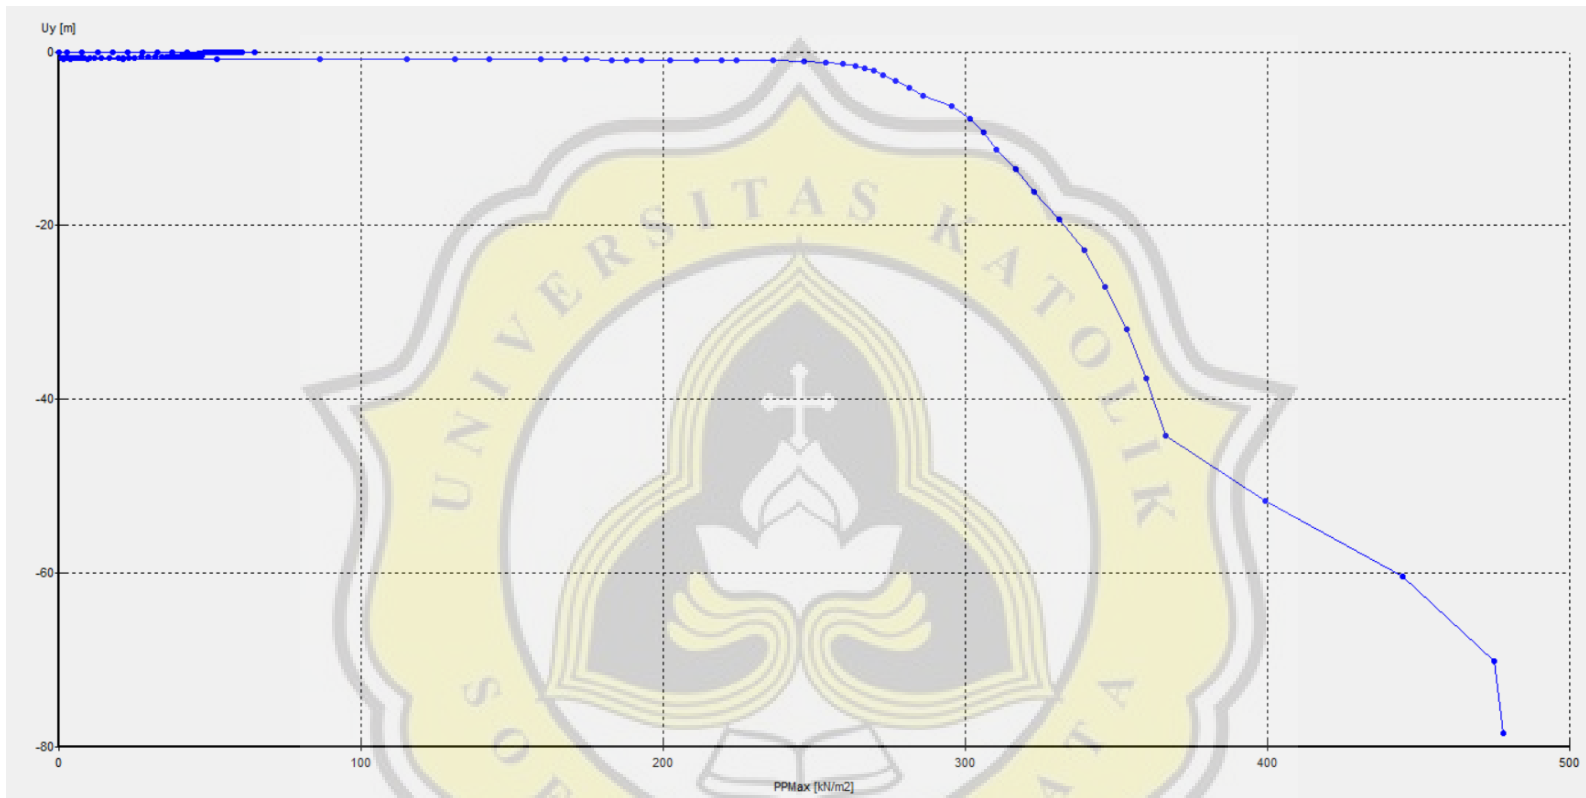
Lampiran C.4 Grafik Hubungan Penurunan dan Daya Dukung Setelah Terkonsolidasi Sempurna dengan Muka Air Tanah Asli

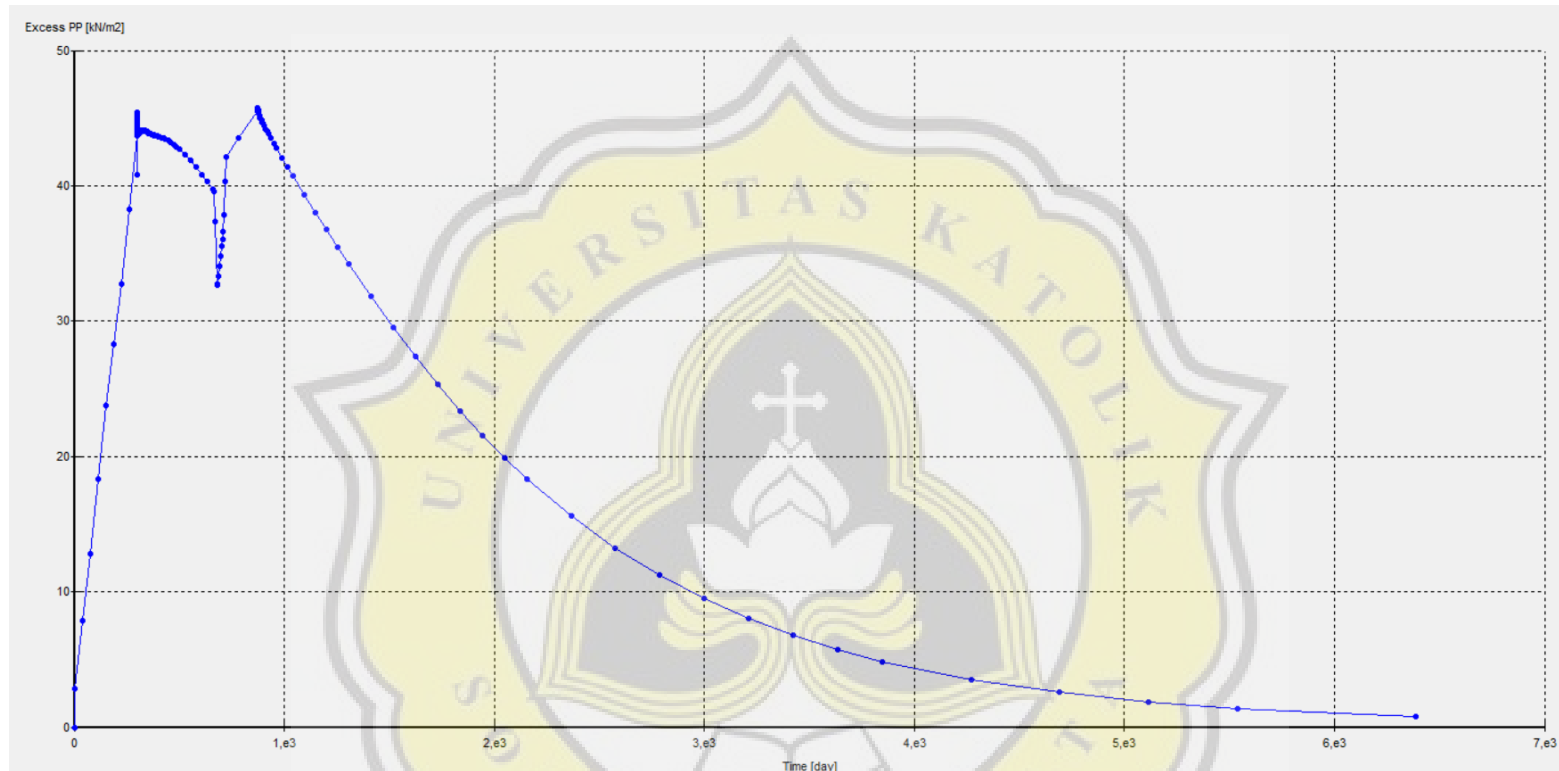
Lampiran C.5 Grafik Tekanan Air Pori Berlebih dengan Muka Air Tanah Naik 0,5 Meter

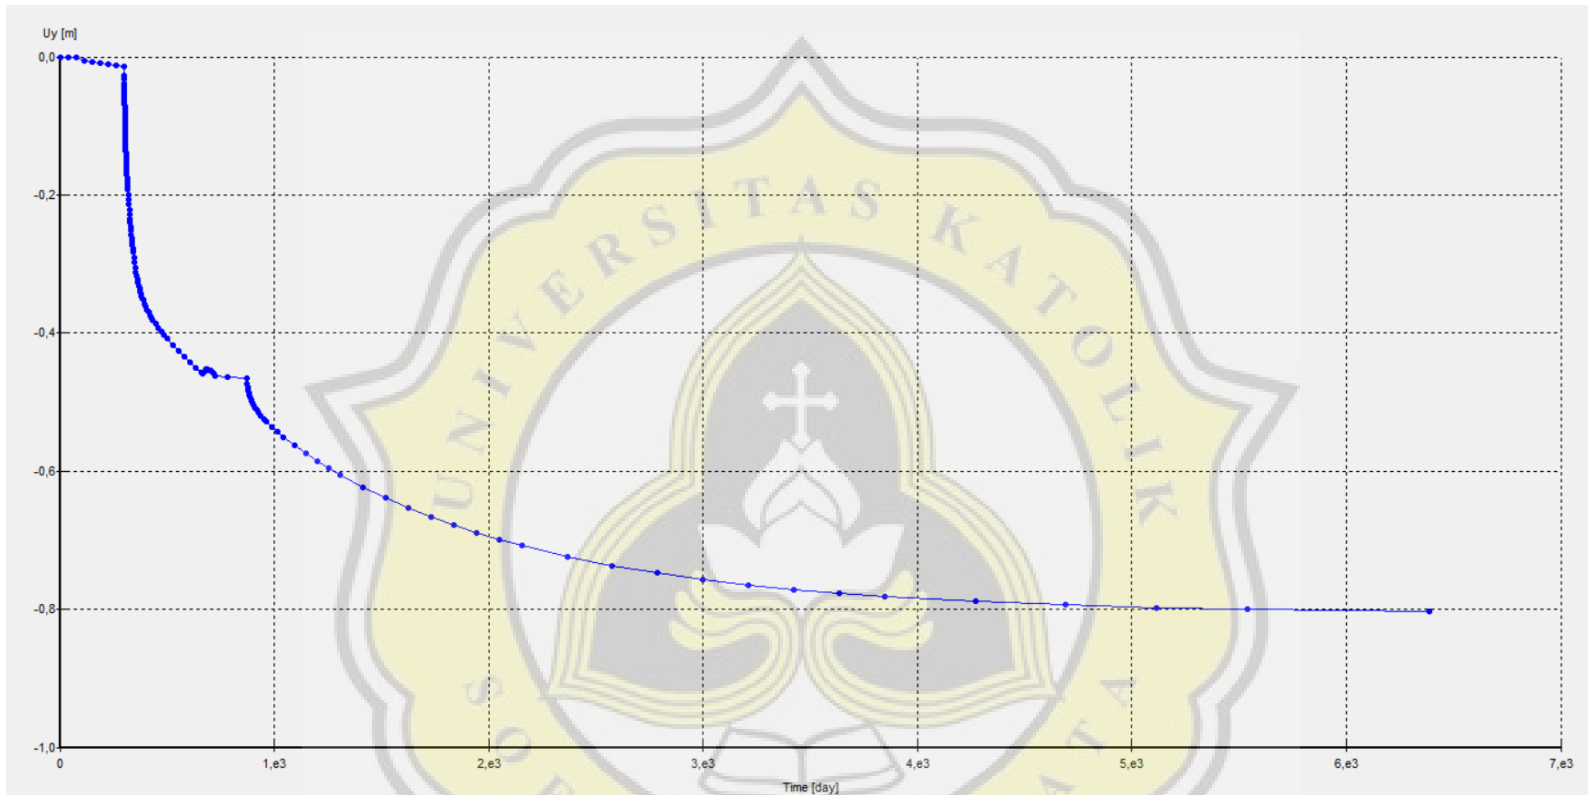
Lampiran C.6 Grafik Konsolidasi dengan Muka Air Tanah Naik 0,5 Meter

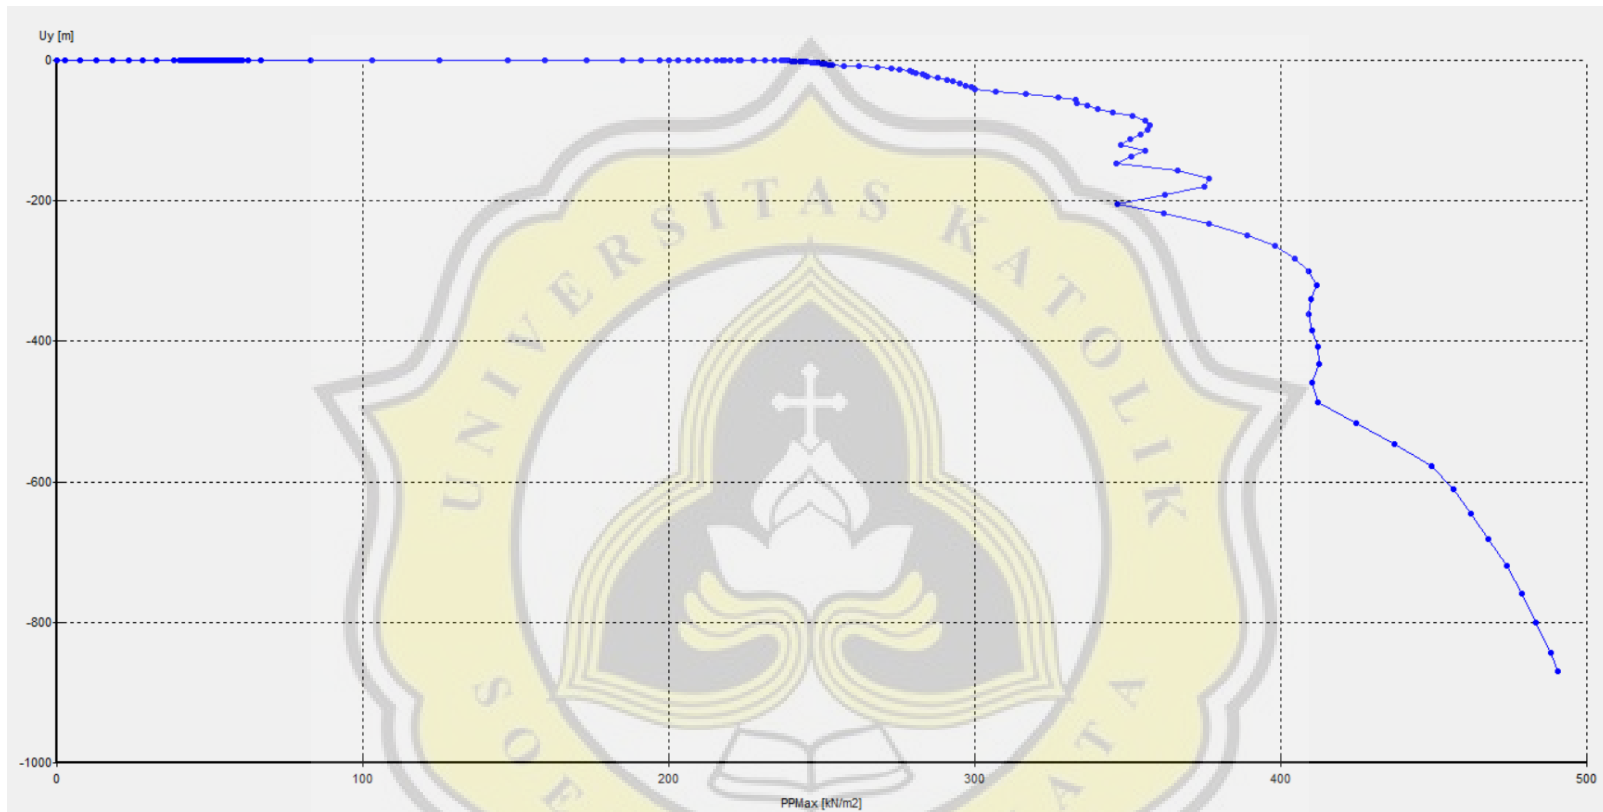
Lampiran C.7 Grafik Hubungan Penurunan dan Daya Dukung dengan Muka Air Tanah Naik 0,5 Meter

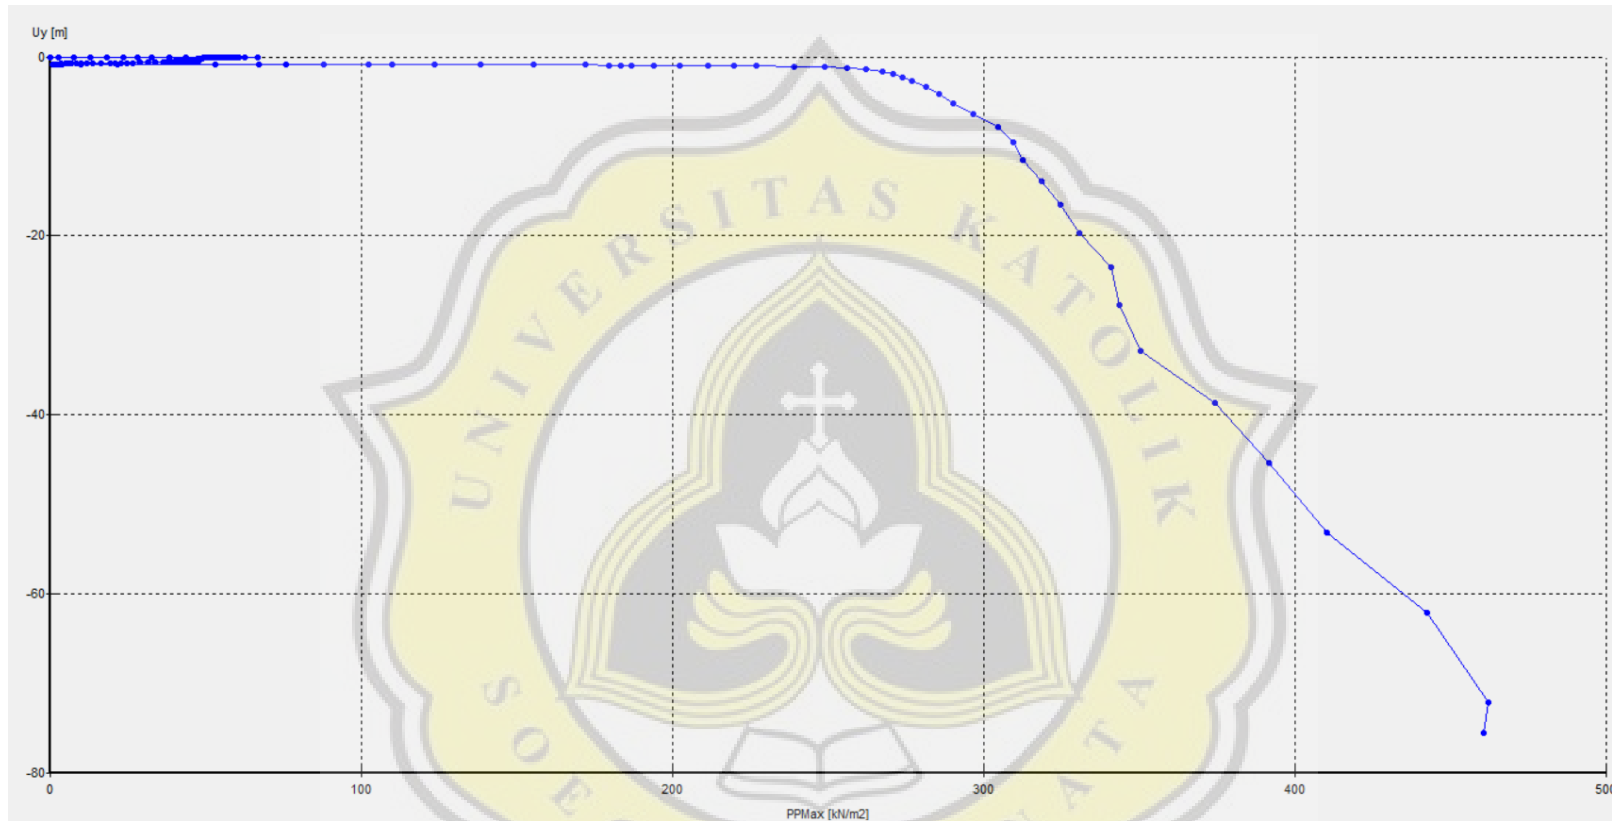
Lampiran C.8 Grafik Hubungan Penurunan dan Daya Dukung Setelah Terkonsolidasi Sempurna dengan Muka Air Tanah Naik 0,5 Meter
