Evaluasi Kenyamanan Termal Gereja Kristen Jawa Salatiga Menggunakan Metode PMV

Eka Kurniawan Adi Prabawa

L.M.F. Purwanto

Antonius Ardiyanto

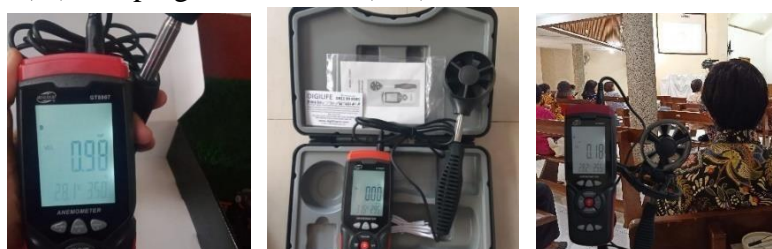
Gambar 2 Anemometer Benetech GT8907

Tahap pertama adalah pengukuran bangunan dan kondisi termal, meliputi pengukuran temperatur, kelembaban, dan pergerakan udara. Pengukuran tersebut dilakukan di bangunan pada saat pelaksanaan ibadah di bulan Juni dengan kondisi langit cerah. Pengukuran dilakukan pada saat pelaksanaan ibadah, pertama saat ibadah pagi pukul 07.00 WIB, kedua saat ibadah siang pukul 1.:00, dan ketiga saat ibadah sore pukul 17.00 WIB, dimana di setiap sesi ibadah dilakukan pengukuran 2 kali. Pengukuran dilakukan pada 4 titik ukur seperti pada Gambar 4, dengan posisi ketinggian alat ukur diletakkan 110 cm dari lantai. Ketinggian tersebut berdasarkan aktivitas yang sering dilakukan jemaat saat beribadah, yaitu duduk mendengarkan kotbah maupun berdiri untuk pengakuan iman rasuli atau saat menerima berkat. Pada setiap ruang ibadah dipilih satu titik ukur karena tidak ada perbedaan suhu dan kelembaban yang signifikan antara kursi jemaat pada masing-masing ruang ibadah. Alat ukur yang digunakan adalah Anemometer Benetech GT8907 untuk mengukur temperature ($^{\circ}\text{C}$), kelembaban (%) dan pergerakan udara (m/s).

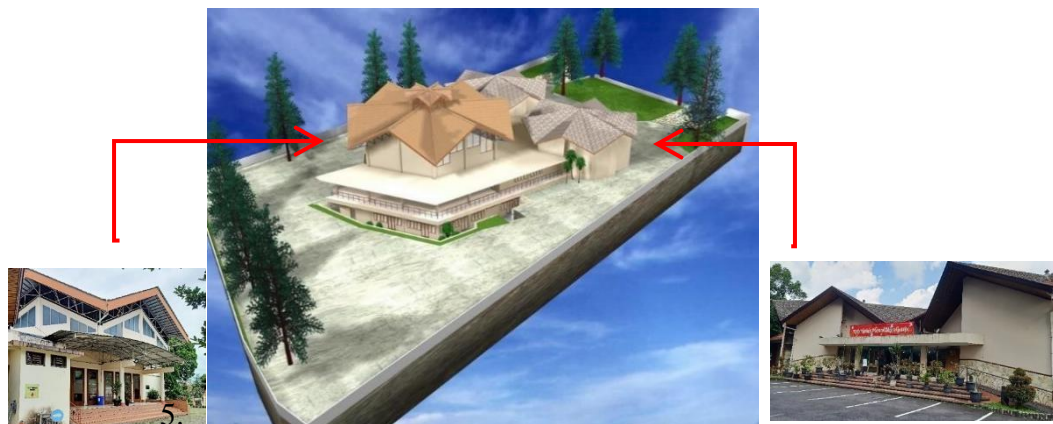
Gambar 5 Kondisi bangunan GKJ Salatiga
 (Sumber dokumen pembangunan gereja 2006 & dokumentasi penulis 2022)

GKJ Salatiga terletak di Salatiga yang beriklim sejuk, dengan sistem penghawaan alami dari ventilasi dan penghawaan mekasis dari kipas angin. Pada tahun 2006, dilaksanakan pembangunan gedung gereja sebagai upaya untuk menambah kapasitas gereja yang sudah tidak bisa ditampung di bangunan lama. Namun pengembangan bangunan yang mengambil inspirasi bentuk bangunan lama menutup ventilasi silang pada bangunan lama, mengakibatkan tingkat kenyamanan termal di bangunan lama menurun. Selain di bangunan lama, ketidaknyamanan termal juga terjadi di bangunan baru karena pemilihan material atap galvanum (Tabel 1) di bangunan baru yang mengakibatkan temperature di bangunan baru tinggi saat atap mulai terpapar sinar matahari di siang hingga sore hari.

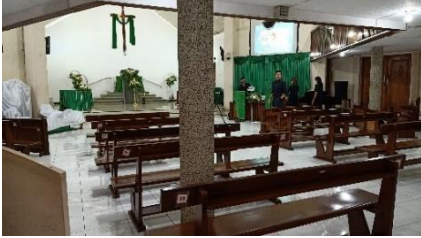
Nama Ruang	Atap	Plafon	Ventilasi
Ruang Ibadah 1 (Lt 1) (±242,3m ²)	Genteng dengan plafon triplek

Triplek dicat putih	Jendela, pintu dan kipas angin

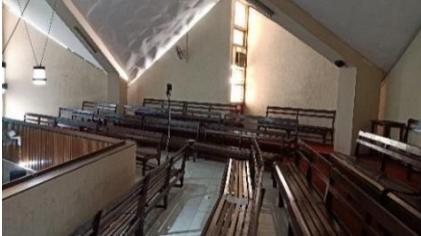
Ruang Ibadah 2 (Balkon Lt 2) (±99,07m ²)	Genteng dan plafon triplek

Triplek dicat putih	Jendela, kipas, exhaust fan

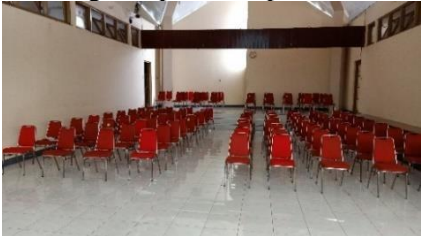
Ruang Ibadah 3 (±142,4m ²)	Genteng dan plafon triplek

Triplek dicat putih	Exhaust, kipas angin

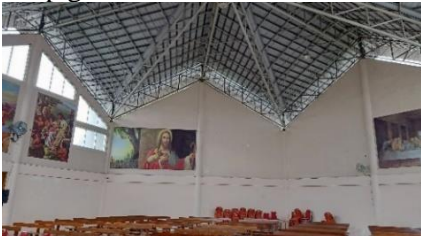
Ruang Ibadah 4 (Luas ±314,5m ²)	Atap galvalum

Tanpa plafon	Ventilasi atas

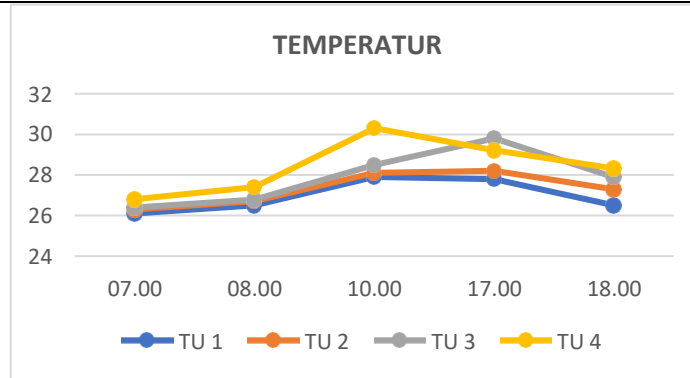
Dari Gambar 6 dapat dilihat bahwa temperatur mengalami kenaikan dari pagi ke siang dan kembali menurun saat sore hari setelah pukul 17.00 di masing-masing titik ukur. Pada pukul 07.00 WIB suhu terendah adalah 26°C di titik ukur 1, sedangkan suhu tertinggi 26,8°C di titik ukur 4. Suhu terlihat naik pada pukul 10.00 WIB disebabkan oleh adanya matahari yang mulai naik hingga pukul 17.00 WIB.

Gambar 6 Perbandingan temperatur pada 4 titik ukur
(Sumber: Analisa penulis)

Di sore hari walaupun matahari sudah tenggelam temperature dalam ruang masih tinggi, bahkan di Titik Ukur 3 mencapai 28,8°C, lebih tinggi dibanding pengukuran saat ibadah pagi maupun siang, hal ini dikarenakan jeda waktu pelepasan panas yang ada di dalam bangunan yang membuat ruangan tetap panas. Selain itu kenaikan tertinggi ditemukan pada titik ukur 3 dan 4 hingga sore hari juga dipengaruhi letak titik ukur tersebut di sisi barat, yang terpapar sinar matahari siang hingga sore.

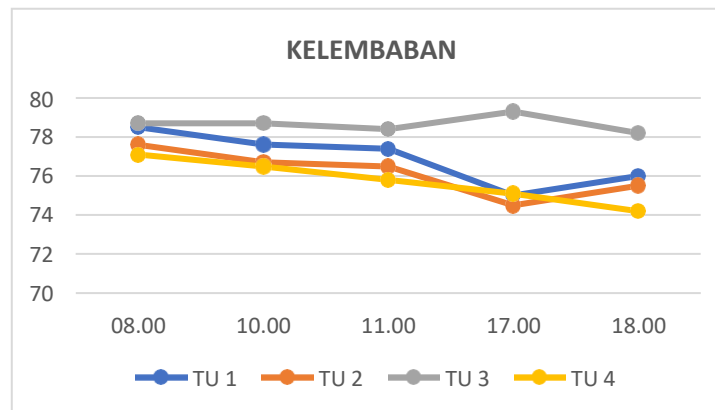
Kelembaban pada pukul 07.00 WIB di semua titik ukur mencapai kisaran 77,6%-79,2%. Menurut S.V Szokolay batas toleransi kelembaban adalah 77% (Idham, 2016). Sehingga saat pagi kelembaban udara dalam ruang ibadah melebihi batas. Saat siang, kelembaban tidak mengalami perubahan signifikan dibandingkan saat pelaksanaan ibadah pagi.

Gambar 7 Perbandingan kelembaban pada 4 titik ukur
(Sumber: Analisa penulis)

Pada ibadah sore pukul 18.00 WIB, kelembaban di titik ukur 1, 2 dan 4 berada di bawah batas toleransi yaitu berkisar 74,5% - 75,1%. Sedangkan pada titik ukur 3 justru meningkat adalah 79,3 %, kondisi ini sudah melampaui batas toleransi kelembaban yang dianjurkan. Kenaikan kelembaban ini terjadi karena jumlah jemaat di ruang ibadah 3 yang banyak. Temperatur udara tinggi mengakibatkan lebih banyak jemaat yang berkeringat di sore hari sehingga berdampak pada kandungan uap di ruangan meningkat.

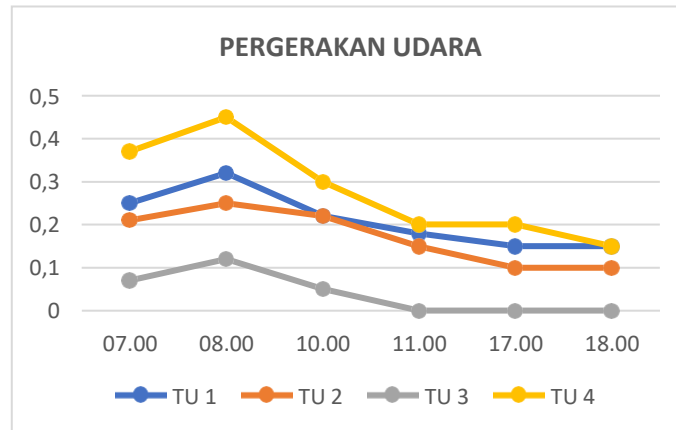
Pergerakan udara yang terjadi bervariasi di tiap titik ukur dipengaruhi bagaimana ventilasi di tiap ruang / titik ukur. Namun secara umum pergerakan udara bergerak lebih kencang di pagi hari dibandingkan sore pada semua ruang. Dari gambar 8 dapat dilihat bahwa

pergerakan udara paling tinggi terjadi di kisar dan waktu 08.00 pagi dan mengalami penurunan di siang dan sore hari. Kecepatan udara tertinggi terjadi di TU 4 karena banyak bukaan baik di dinding maupun di dekat atap. Kecepatan udara terendah terjadi di titik ukur 3 karena tidak adanya ventilasi yang berhadapan langsung dengan dinding luar.

Gambar 8 Perbandingan pergerakan udara pada 4 titik ukur
 (Sumber: Analisa penulis)

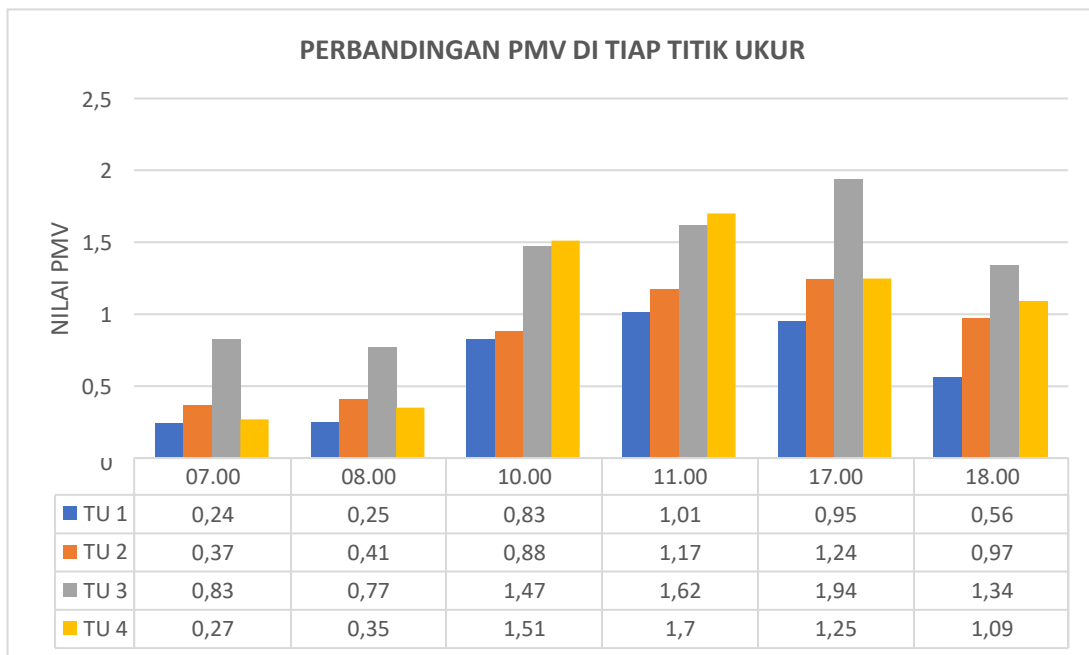
Gambar 9 Nilai PMV dengan CBE (Center for the Build Environment)

Gambar 9 menunjukkan perbandingan PMV disetiap waktu pengukuran. Pada ibadah pagi pukul 07:00 di titik ukur 1, 2 dan 4 menunjukkan sensasi *neutral*, dengan nilai PMV berturut-turut 0,24, 0,37 dan 0,27. Namun di ruang Titik ukur 3 menunjukkan skala sensasi *slightly warm*. Hal ini terjadi karena kelembaban udara yang tinggi dan kurangnya pergerakan udara.

Pada ibadah pukul 10.00 WIB, di titik ukur 1, 2, dan 3 menunjukkan skala sensasi *slightly warm* karena temperature yang meningkat. Temperatur di titik ini menunjukkan kisaran 27,0 °C – 28,5 °C. Kenaikan nilai PMV paling tinggi terjadi di titik ukur 4, dari 0,35 menjadi 1,51, kenaikan ini diakibatkan karena meningkatnya temperature. Dengan demikian titik ukur 4 menjadi satu-satunya ruang yang memiliki sensasi termal *warm* pada ibadah siang jam 10.00 WIB.

Saat pelaksanaan ibadah sore pukul 17.00 WIB, nilai PMV tertinggi pada titik ukur 3 mencapai 1,94 dengan sensasi termal *warm*. Kenaikan PMV di titik ukur 3 diakibatkan karena naiknya temperature dan kelembaban secara bersamaan di ibadah sore hari.
