BAB 1 PENDAHULUAN

Pada penyusunan tugas akhir ini, digunakan studi kasus pada Proyek X di Kota Semarang, bangunan gedung tersebut difungsikan sebagai kantor. Bangunan

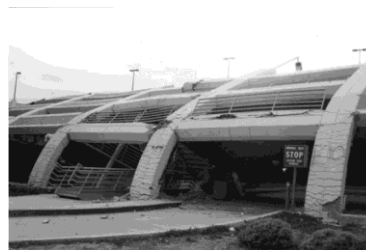
Gambar 1.1 Struktur Bangunan Parkir yang Runtuh Akibat Gempa Northridge Pada Tahun 1994 (Sumber: Erdey, 2007)

Gempa bumi menjadi salah satu bencana alam yang dapat menimbulkan kerusakan pada struktur bangunan sehingga dapat menimbulkan potensi korban meninggal dunia akibat runtuhnya struktur bangunan. Salah satu kerusakan pada struktur bangunan yang diakibatkan oleh peristiwa bencana gempa bumi yang terjadi di Northridge pada 1994 diperlihatkan pada Gambar 1.1.

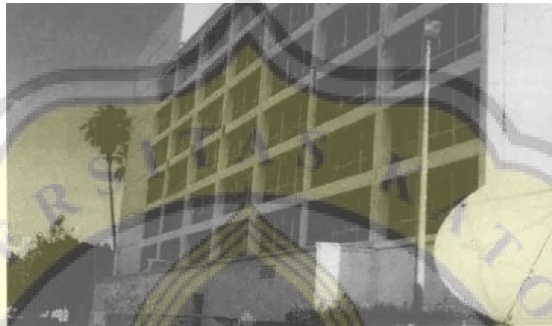
Gambar 1.2 Tampak Selatan The Holiday Inn (Sumber: Islam, 1996)

Menurut Islam (1996) banyak dari bangunan didesain dengan kekuatan dan daktilitas yang kurang mencukupi. Bangunan yang dievaluasi berdasarkan penelitian yang dilakukan oleh Islam (1996) yaitu bangunan beton bertulang 7 tingkat yang diperkirakan dibangun pada 1965-1966. Tampak bangunan yang memperlihatkan kerusakan pada bangunan *The Holiday Inn* diperlihatkan pada Gambar 1.2.

Berdasarkan Llera, dkk., (2001) bangunan yang diteliti mengalami kerusakan struktural yang parah pada balok, kolom, *beam-column joints* dari portal utama. Portal interior bangunan direncanakan mampu untuk menahan hanya gaya gravitasi saja sehingga pada bangunan tidak ditemukan pendetailan seismik. Kolom pada portal A di Lantai 4 dan Lantai 5 mengalami kegagalan geser yang disebabkan oleh kurangnya tulangan sengkang pada kolom sehingga terjadi tekuk dari tulangan utama dan terjadi *splitting failures*. Selain itu bangunan ini juga diindikasikan mengalami torsi secara signifikan ditambah dengan pergerakan lateral. Bangunan yang didominasi dengan sistem struktur pemikul momen pada umumnya akan mengalami perilaku torsi pada saat runtuh (Llera, dkk., 2001).

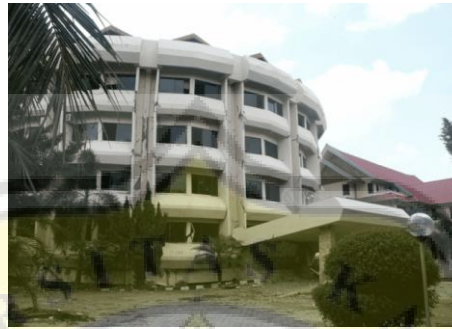
Gambar 1.3 Keruntuhan Akibat Ketidakberaturan Tingkat Lunak Pasca Gempa Asia Tenggara 2004 (Sumber: Ghobarah, dkk., 2006)

story, *strong beam-weak column*, *short column*, dan kurangnya tulangan geser pada kolom dan *beam-column joint* dan *masonry* yang tidak terkekang (Ghobarah, dkk., 2006). Ketidakberaturan tingkat lunak dapat menyebabkan kerusakan pada bangunan seperti yang diperlihatkan pada Gambar 1.3.

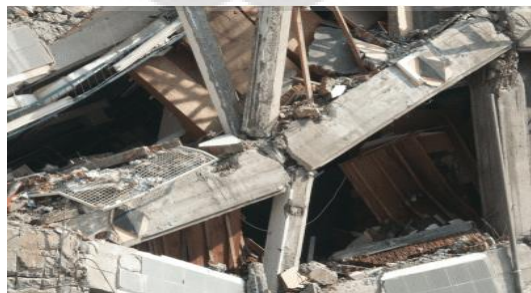
Gambar 1.4 Kegagalan *Beam-Column Joint* dan Pasca Gempa Asia Tenggara 2004 (Sumber: Ghobarah, dkk., 2006)

Beam-column joint harus didesain agar dapat mencegah terjadinya kegagalan dari pertemuan balok dan kolom (Cimellaro dan Marasco, 2018). Perencana harus memperhitungkan kemungkinan kegagalan geser pada titik pertemuan balok dan kolom. Menurut Elnashai dan Sarno (2015), kerusakan pada titik pertemuan balok dengan kolom dapat membahayakan stabilitas dari struktur, tidak stabilnya struktur disebabkan oleh *inter-storey drift* yang meningkat. Kegagalan pada titik pertemuan balok dengan kolom pada umumnya adalah pengaruh dari gaya geser. Dengan demikian tulangan geser pada titik pertemuan balok dengan kolom akan berperan penting untuk mengekang balok dan kolom terhadap gaya geser yang terjadi. Kegagalan pada titik pertemuan balok dan kolom dapat menyebabkan runtuhnya bangunan seperti yang diperlihatkan pada Gambar 1.4.
