DOI: 10.37477/lkr.v2i1.346

# Kajian Fitur Arsitektur Kolonial Pada Benteng Willem I

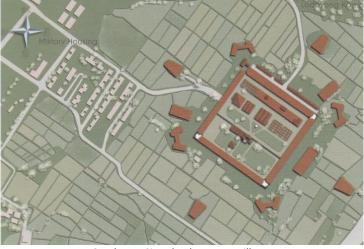
Gambar 1. Site plan benteng Willem I (Ministry of education and culture republic of Indonesia, 2012)

bambu. Benteng Willem I dikenal secara luas merupakan asrama besar bagi pasukan KNIL (Koninklijk Nederlands Indische Landforce). Markas ini dihubungkan dengan rel kereta api jurusan Yogyakarta – Semarang. Bangunan kompleks Benteng Willem I Ambarawa merupakan bangunan benteng yang dikelilingi oleh areal persawahan milik Kodam.(Sumber. BPCB Kab. Semarang) Saat ini Bangunan di dalam benteng difungsikan sebagai Lembaga Pemasyarakatan Kelas IIA Ambarawa dan perkantoran militer. Kedua fungsi ini secara tata ruang benteng dibatasi oleh tembok yang membujur utara – selatan.

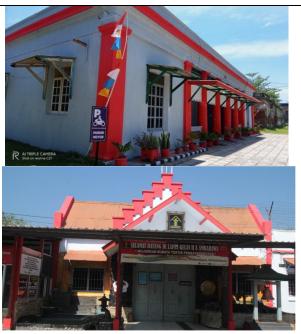
Gambar 7. Salah satu bangunan berlanggam Indische Woonhuis yang saat ini digunakan sebagai kantor Ka lapas

Bangunan Type 3 memiliki bentuk Indische Empire atau berlanggam indische woonhuizen kekhasan dari langgam ini adalah pada penerapan kolom bergaya Yunani atau Romawi, penggunaan atap limasan juga pembagian ruang yang simetri serta menjadikan teras belakang sebagai *main room* untuk berkumpul.

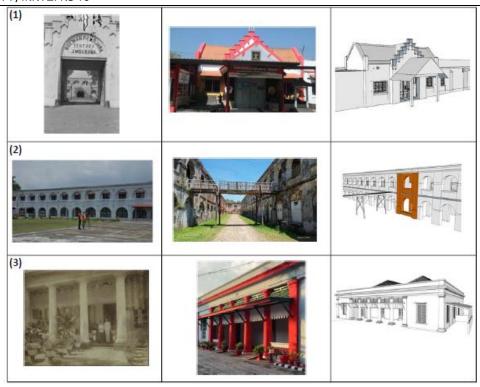
Gambar 8. Beberapa type bangunan di dalam Benteng Willem I beserta fitur fitur Arsitektur kolonial yang melekat.

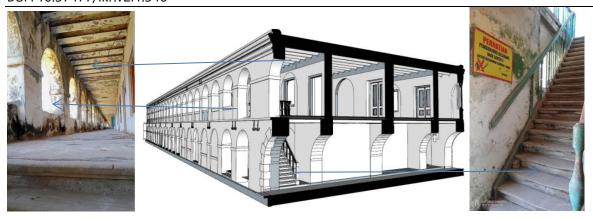
Gambar 10. Arcade dan tangga dengan newel berbentuk bubutan dari kayu bergaya neoklasik.

Arcade dalam arsitektur adalah serangkaian lengkungan yang menumpu pada kolom , sering ditemukan pada banguanan di era klasik, seperti Aquadect bangsa Romawi. Pada Gereja berciri Gothic memisahkan antara lorong dan sayap kiri kanan bangunan. Arcade pada benteng Willem I terdapat di lantai 1 dan dua terpisah oleh teras pada tiap bagian ruang.

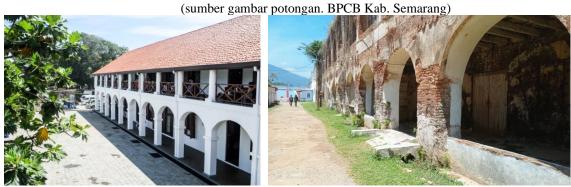
Gambar 11 kiri. Arcade di Fort Galle Srilanka, Fort Galle adalah benteng peninggalan Kolonial Belanda. Gambar 12 kanan. Arcade di Benteng Willem 1

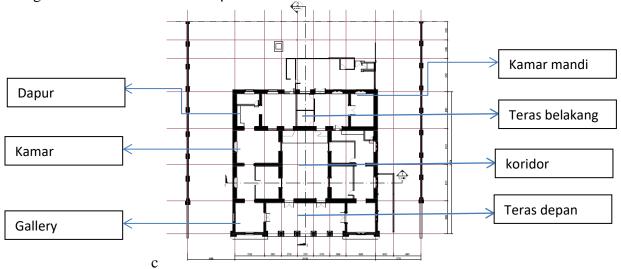
Gambar 13. Denah Bangunan Type 3 (Sumber BPCB Kab. Semarang)

Salah satu karakteristik dari Langgam Indische Woonhuisen adalah teras yang terdapat di bagian depan dan belakang, teras belakang lebih luas dibandingkan teras belakang, karena dimanfaatkan sebagai ruang jamuan makan, Di dalam Benteng Willem I Bangunan dengan langgam Indishce Woonhuisen di gunakan sebagai rumah para pejabat Belanda.

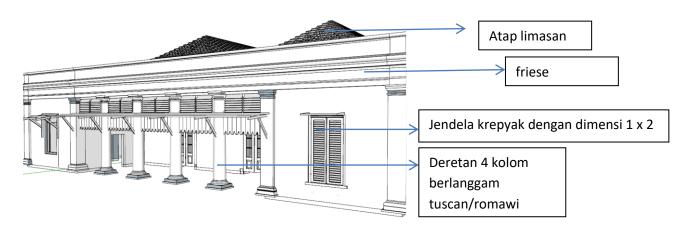
Gambar 14. Fasade Bangunan Type 3 (Sumber BPCB Kab. Semarang)

Atap pada bangunan ini berbentuk limasan, atap nyaris tidak terlihat karena tertutup oleh friese yaitu lisplank dalam khasanah Arsitektur klasik Frieze kerap ditemukan. Frieze dalam arsitektur adalah elemen desain dekoratif yang terletak di dalam entablature sebuah bangunan. Frieze juga merupakan kata yang mengacu pada panel atau pita dekoratif horizontal berada di dinding bagian dalam atau eksterior bangunan. Munculnya The Frieze pertama kali muncul dalam desain arsitektur klasik Yunani kuno ukiran yang menceritakan tentang kisah dewa dan dewi pada bangunan.

Etimologi kata " frieze " berasal dari pertengahan abad ke-16 dari kata Prancis " frize, " yang berasal dari latin abad pertengahan 'fisium' 'yang berarti' 'kain bersulam.' Makna ini adalah makna ini adalah Juga berasal dari " Phrygia, " nama negara kuno Asia Kecil yang rakyatnya unggul dalam logam, ukiran kayu, dan bordir (Loth, 2012). Pada Benteng Willem Frieze polos terletak pada kapitel kolom berbentuk Tuscan

Mengadaptasi kolom Roman tuscan dengan bentuk yang sederhana sebagai salah satu karakteristik Indische woonhuizen dimana menurut P.H Van Der Kemp *over kunst in indische woningbouw*, Karakter Indische Woonhuis adalah rumah berlantai satu serta kolom besar bergaya Yunani yang menopang beranda terbuka bagian atas. (Jejak Kolonial, 2021) Yang membedakan antara kolom Yunani dan Romawi ada pada drum atau shaftnya. Kolom Yunani Doric, Ionic maupun Corinthian identik dengan drum yang beralur, sedangkan kolom Tuscan bagian shaft polos dengan kapitel sederhana. Kolom Tuscan menggambarkan karakter penguasa yang berwibawa.
